# Käytettävyysselvitys

Länsi-Puijon päiväkoti

22709793-004

11.10.2022

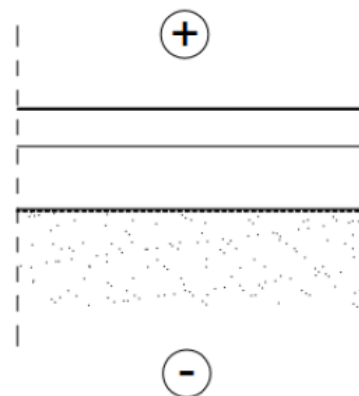
Kuva 1 Alkuperäinen lattiarakenne (Rokkonen et al. 2017. s. 7)

Alkuperäinen lattiarakenne on maanvarainen, lämmöneristämätön teräsbetonilaatta. Rakenne on rakennusfysikaalisesti toimimaton. Lattiarakenteen alapuolisen täytön suhteellisen kosteuden (RH) katsotaan olevan 100 %. Lämmöneristeen puuttuminen nostaa lattian alla maakerrosten lämpötilaa ja näin ollen täyttöjen absoluuttinen kosteussisältö kasvaa. On mahdollista, että diffuusion suunta on maakerroksista sisälle päin. Rakenneavauksessa hiekan todettiin olevan märkää (Rokkonen et al. 2017. s. 8).

Maanvaraisissa lattioissa tulee välttää tiiviitä pinnoitteita, jotta tb-laattaan kertyvä kosteus pääsee haihtumaan sisäilmaan. Lämmöneristeen puuttuminen lattiasta lisää lattian kosteusrasitusta.

Hiekkakerroksen päällä oleva bitumi estää kapillaarista kosteuden siirtymistä tb-laattaan. Lisäksi bitumi toimii höyrynsulkuna estäen kosteuden siirtymistä diffuusiolla lattiarakenteeseen olettaen, että bitumikerros on ehjä.

Bitumissa on havaittu kreosootin hajua ja bitumista otettu näyte sisältää PAH-yhdisteitä yli vaarallisen jätteen raja-arvon (Rokkonen et al. 2017. s. 8).

Lämmöneristämättömät lattiat tulee purkaa kokonaan ja korjata lämmöneristetyiksi, maanvaraisiksi teräsbetonilattioiksi. Lattian alle on tehtävä massanvaihdon kapillaarikatkerros. Rakenteiden liittymät ympäröiviin rakenteisiin tulee tiivistää. Alapohja tulee varustaa radonpoistolla. Purkutöissä on huomioitava haitta-aineet.

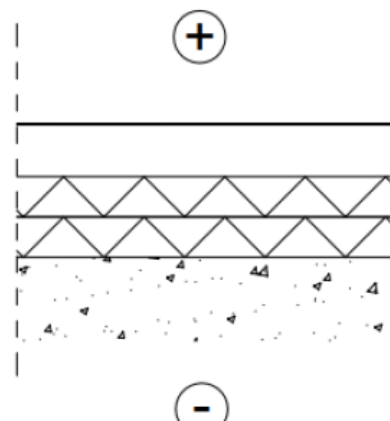
Kuva 2 Korotettu lattiarakenne (Rokkonen et al. 2017. s. 8)

Lattiarakenne on lämmöneristetty teräsbetonilaatta, jonka korkoa on paikoin nostettu vanhaan lattiaan verrattuna. Vuonna 2004 päivätyn leikkauksen mukaan vanha lattiarakenne on merkitty purkuviivalla. Tästä voidaan päätellä, että ainakin suunnitelmassa vanhaa lattiarakennetta ei ole jätetty uuden lattian alle.

Rakenne on periaatteellisesti rakennusfysikaalisesti toimiva. Muovimattoa ei tulisi käyttää maanvaraisissa lattioissa rakenteesta riippumatta. Rakenteessa oleva valukreppi on saattaa aiheuttaa mikrobiriskiä ja hajuhaittoja, mikäli alapohjan liittymät eivät ole tiiviit. Asiakirjoissa ei ole viitteitä, että lattian korjauksen yhteydessä lattian alle olisi asennettu radonpoisto.

Korjattujen lattioiden osalta on tehtävä rakennevaus, jolla varmistetaan, ettei vanhaa lattiaa olla jätetty uuden lattian alle. Lisäksi on tarkistettava valukreppin kunto.

Korjattuun lattiaan tulisi asentaa radonkaivot. Pintamateriaaleina tulisi käyttää vesihöyryä läpäiseviä ja kosteutta kestäviä materiaaleja esim. klinkkerilaattoja.

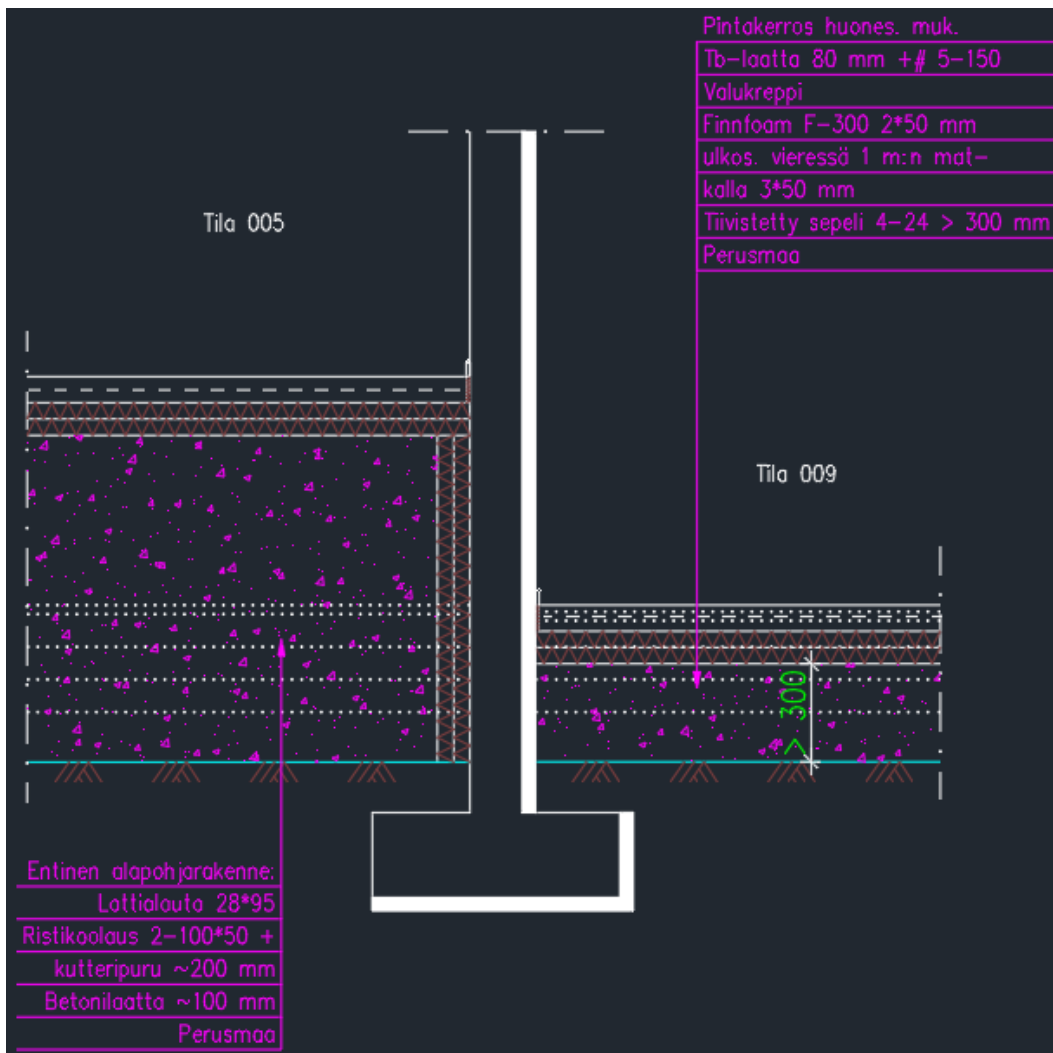
Kuva 3 Uuden ja vanhan lattiarakenteen liittymä (Tilakeskus, AP1, 2004)

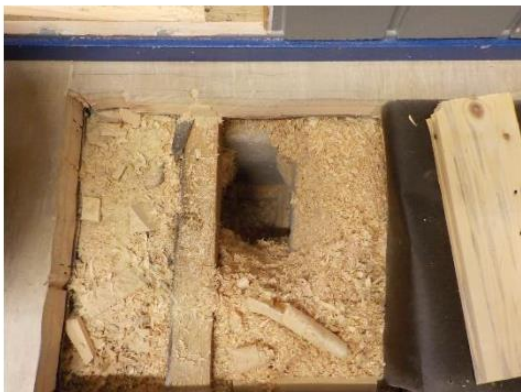
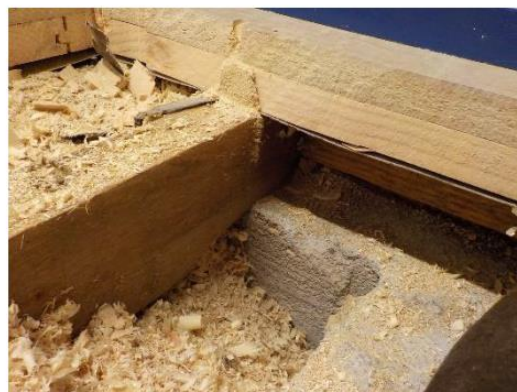
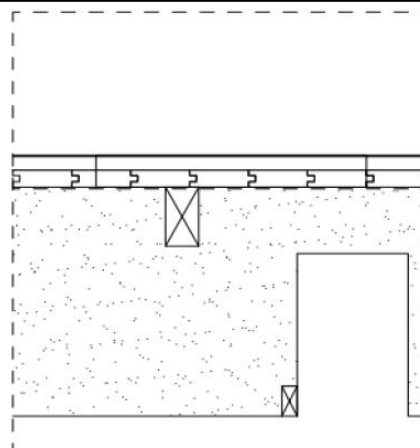
Kuva 4 Välipohjan rakenneavaus (Rokkonen et al. 2017. s. 16)

Purueristeistä otetuissa näytteissä havaittiin homeita varsinkin eristeen pohjalta (Rokkonen et al. 2017. s. 16). Rakenne on ongelmallinen varsinkin ulkoseinälinjalla, johon tb-palkit tukeutuvat. Näissä kohdissa palkin ja ulkoseinän liittymään muodostuu kylmä pinta, joka aiheuttaa riskin kosteuden tiivistymiselle. Purueriste on homehtumisherkkä materiaali. Mikäli välipohjan liittymät eivät ole tiiviit, pääsevät

epäpuhtaudet liittymistä sisäilmaan. Kuntotutkimuksissa ei käy ilmi sisältääkö tervapaperi PAH-yhdisteitä.

Välipohjat tulee purkaa kantavaa alalaattapalkistoon saakka. Kaikki betonipinnat hiekkapuhalletaan puhtaaksi. Eristetilaan asennetaan esim. kivivilla, jonka suljetaan kuitujen vuoksi ilmansulkupaperilla. Lattia tehdään puurakenteisen kuten nykyinen

lattia. Lattioiden muuttamien betonirakenteisiksi tuskin onnistuu kuormien lisääntymisen vuoksi. Kaikki liittymät tiivistetään ympäröiviin rakenteisiin.

Riskiksi jää edelleen nykyisen alalaattapalkiston kylmät pinnat ulkoseinän ja välipohjan liittymään. Nykyinen alalaattapalkisto antaa tietyt rajoitukset rakenteen ääneneristävyydelle.

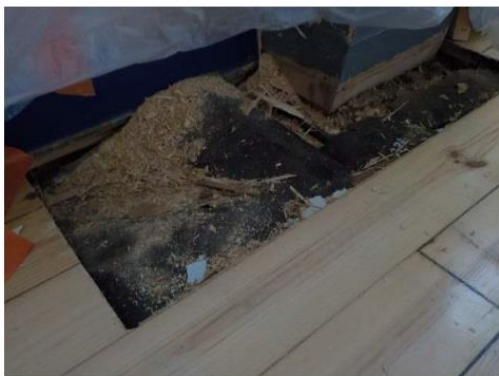
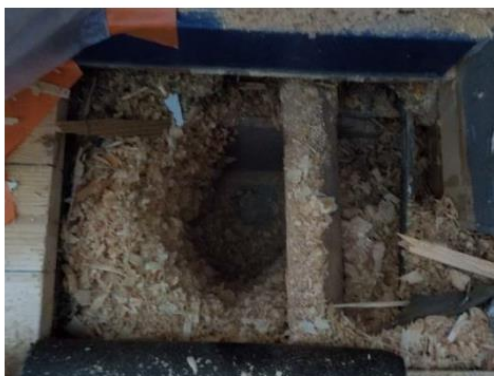
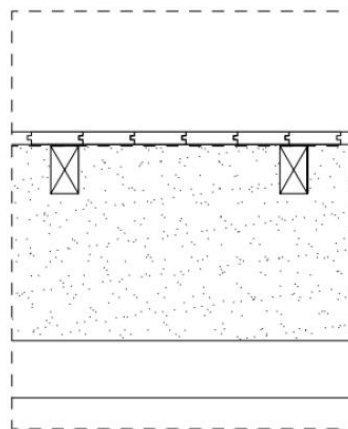
Lattiavasat lähtevät suoraan betonin päältä eikä rungon ja betonin väliin ole laitettu bitumia tai muuta vastaavaa eristekaistaa.

Kuva 5 Liikuntasalin lattian rakenneavaus (Rokkonen et al. 2017. s. 17)

Liikuntasalin lattiarakenne on periaatteellisesti vastaava kuin kuvassa 4. Purueristeen pohjalta otetussa näytteessä on havaittu kosteusvaurioon viittaava vaurio (Rokkonen et al. 2017. s. 17).

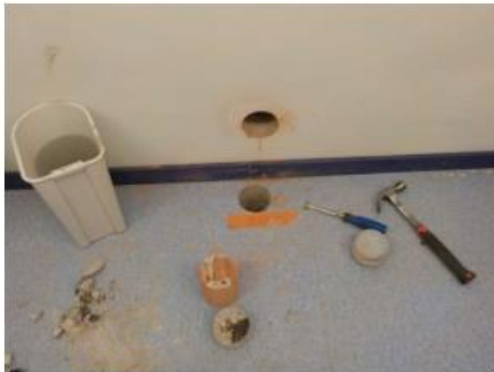
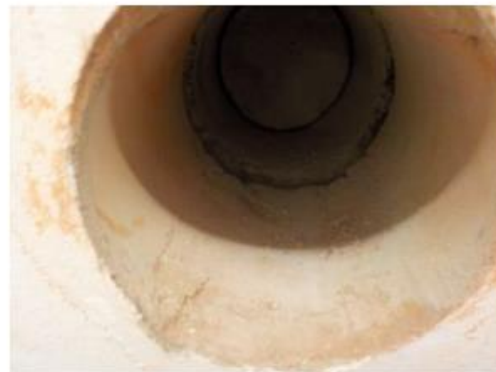
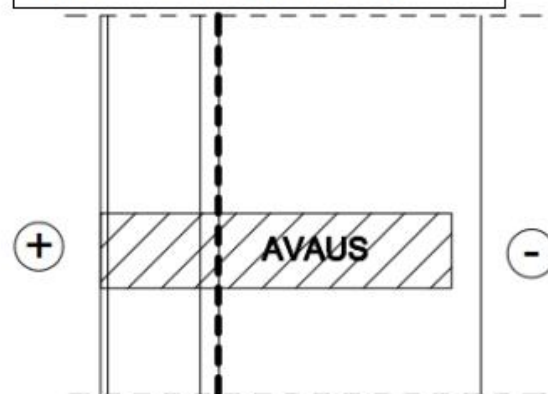
Kuva 6 Kellarin ulkoseinä rakenne parkkipaikan puolella (Rokkonen et al. 2017. s. 14)

Rakenteesta puuttuu lämmöneriste, mutta rakennuksen rakentamisajankohta huomioiden ko. aikana ei ole ollut sellaisia eristeitä, jotka olisi voitu asentaa perusmuurin ulkopuolelle. Näin ollen rakennusfysikaalisesti on parempi, ettei seinää ole eristetty sisäpuolelta. Toisaalta rakenteen noustessa maan alta kohti maanpintaa, seinärakenne on käytännössä kauttaaltaan kylmäsilta. Vedeneriste on rakenteen sisäpinnassa.

Tiilen ja betonin välissä oleva bitumikerros sisältää PAH-yhdisteitä yli raja-arvon (Rokkonen et al. s. 15).

Kellarin seinät tulisi purkaa kantavaan betonirunkoon saakka. Seinärakenne pitäisi muuttaa ulkopuolelta veden- ja lämmöneristetyksi rakenteeksi. Vanhat vedeneristeet tulisi poistaa mekaanisesti. Kellarin seinien kapselointiin on varauduttava vedeneristeen purkamisesta huolimatta. PAH-yhdisteet on todennäköisesti imeytynyt betoniin, jolloin pintojen poistaminen ei välttämättä riitä.

Vaihtoehtona on myös rakenteen sisäpuoleinen lämmöneristäminen kalsiumsilikaattilevyjärjestelmällä. Eriste on diffuusioavoin ja pystyy luovuttamaan rakenteessa olevaa kosteutta sisäilmaan, joka poistetaan ilmavaihdolla. Sisäpuoleista lämmöneristämistä ei suositella kuin poikkeustapauksissa (esim. tilat, joita ei voida ulkopuolelta kaivaa, suojelukohteet jne.)

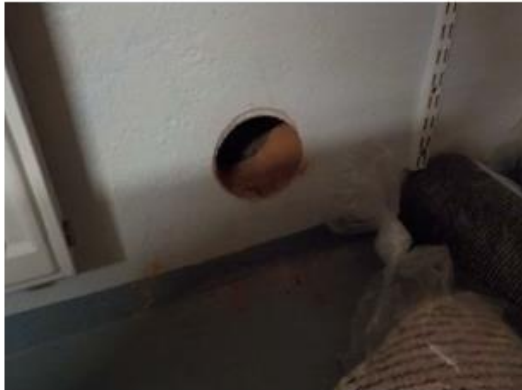
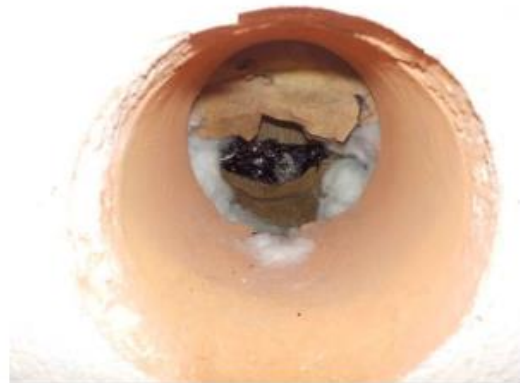
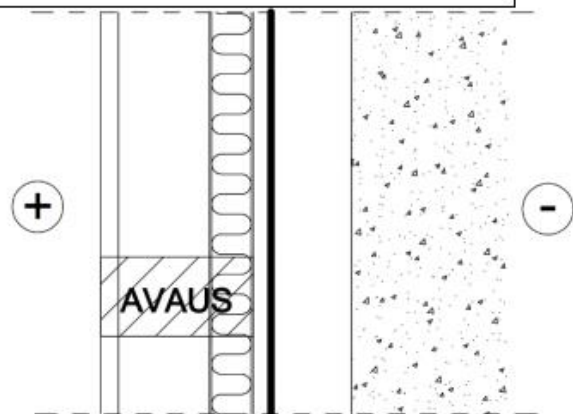
Kuva 7 Kellarin ulkoseinä (Rokkonen et al. 2017. s.12)

Seinärakenne on sisäpuolelta lämmöneristetty maanvastainen seinä. Eriste jää kahden tiiviin rakennekerroksen väliin. Eristetilan ongelmat ovat merkittävimmät rakenteen alaosassa, jossa kosteusrasitusta lisää betonirakenteiden kapillaarinen kosteuden nousu. Rakenne on rakennusfysikaalisesti toimimaton.

Kuntotutkimuksen mukaan kellarin portaiden alapuolelta seinän eristeestä otetussa näytteessä on havaittu selvää mikrobikasvustoa sekä sädesientä (Rokkonen et al. s. 12). Kaikissa ulkoseinän eristenäytteissä ei havaittu mikrobikasvua (Rokkonen et al. s. 34).

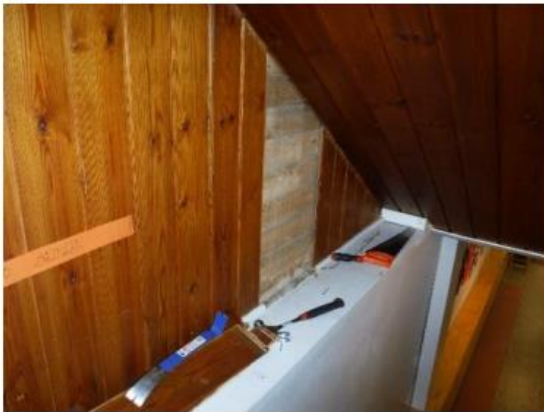
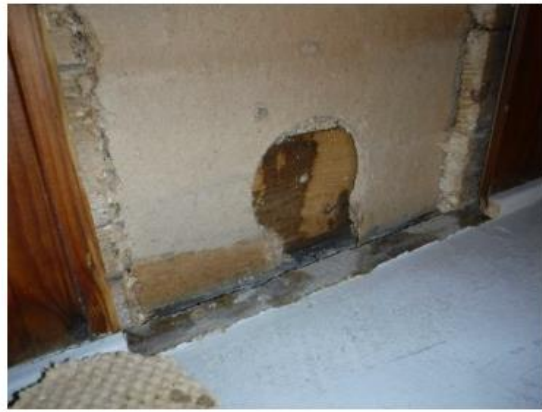
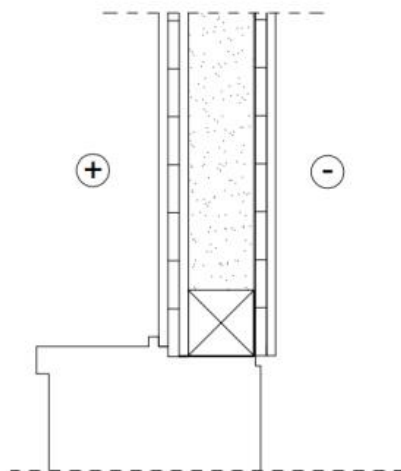
Kuva 8 Ensimmäisen kerroksen ulkoseinärakenne (Rokkonen et al. 2017. s. 10)

Ulkoseinärakenteesta puuttuu höyrynsulku lämpimältä puolelta. Kylmältä puolelta puuttuu kunnollinen tuulensuoja sekä julkisivulaudoituksen alta tuuletusrako. Eristeenä on käytetty sahanpurua.

Kuvan 8 mukaisesta rakenneleikkauksesta ei selviä, onko kellarin kivrakenteen ja ulkoseinärakenteen liittymässä sokkelin halkaisua. On todennäköistä, että liittymässä on kylmäsilta.

Alajuoksun alla olevasta bitumikermistä on paikoin havaittu asbestia. PAH-yhdisteitä näytteistä ei havaittu raja-arvoa ylittäviä määriä. Myöskään mikrobinäytteistä ei löytynyt merkkejä mikrobikasvusta. (Rokkonen et al. 2017. s. 10)

Ulkoseinärakenne on rakennusfysikaalisesti toimimaton.

Ulkoseinärakenne tulee purkaa kokonaan kantavaa runkoa lukuun ottamatta. Purkutöön vaiheistuksessa tulee huomioida seinärungon väliaikainen jäykistäminen.

Ulkoseinä tulee korjata nykyaikaisin eristein. Ulkoseinä varustetaan höyrynsululla, tuulensuojalla ja julkisivupinnan taustaan järjestetään tuuletusrako. Nykyinen julkisivupinta purkautuu kokonaan.
