Pielisen Betoni Oy

# KUOPION VALMISBETONIASEMA MAAPERÄN PILAANTUNEISUUSTUTKIMUS

1.6.2020

Projektinumero: 10601-003

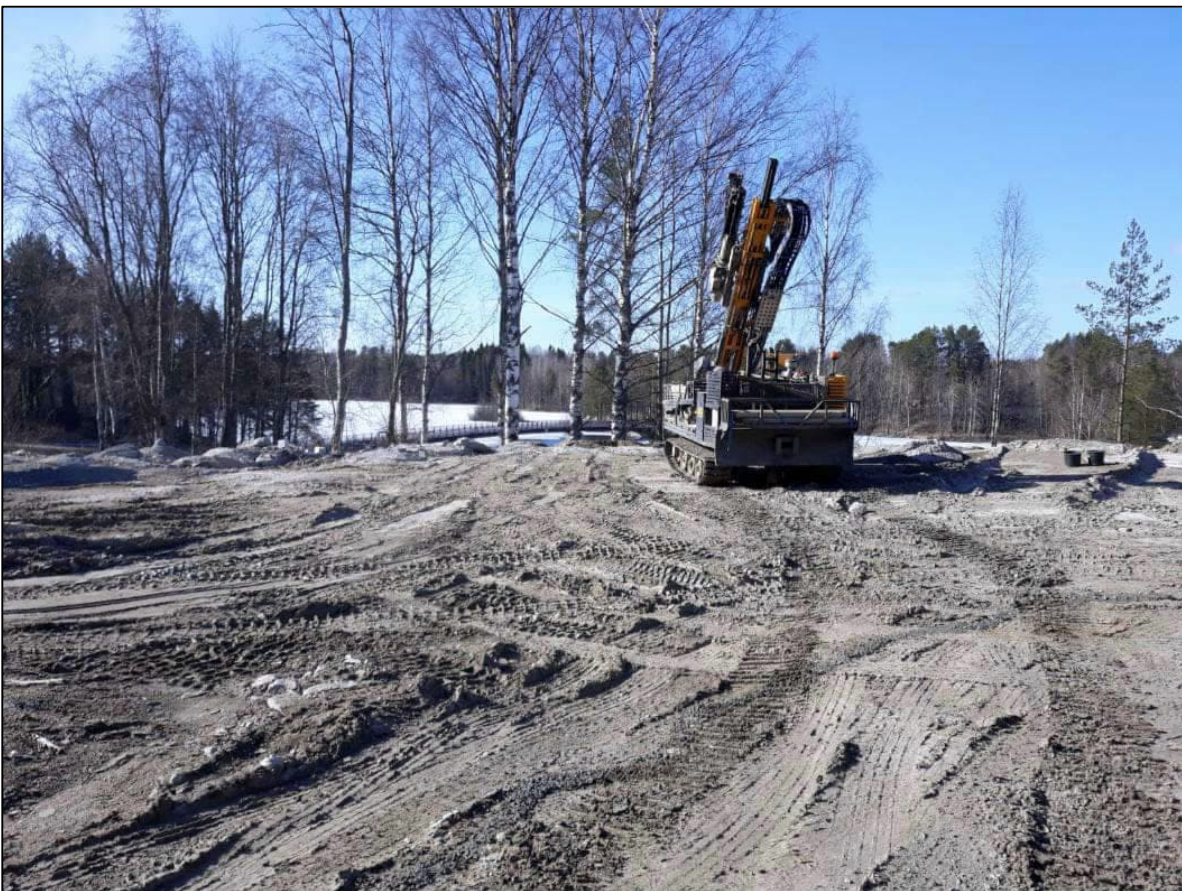
Kuva 2. Kaira tutkimuspisteellä PB2

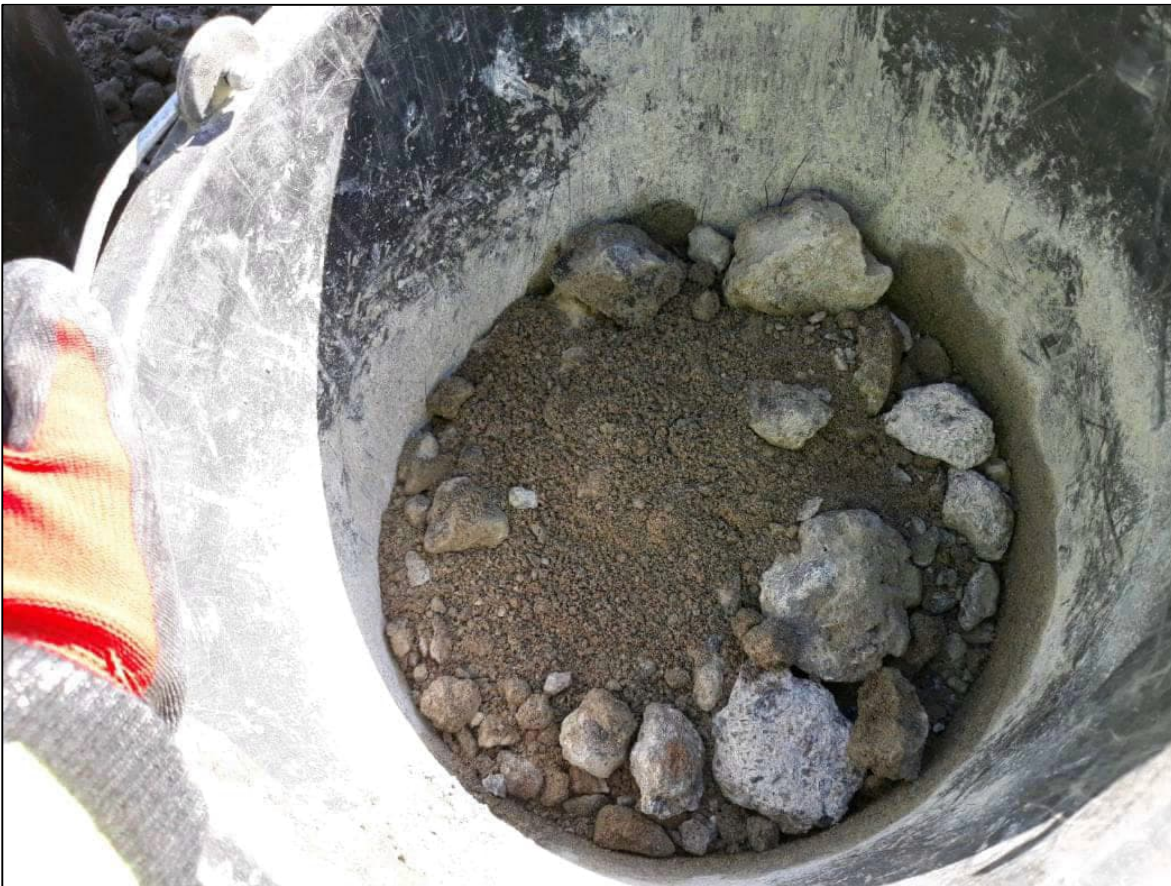
Kuva 3. Näyteainesta tutkimuspisteestä PB2 syvyydeltä 2,5-3,0 m

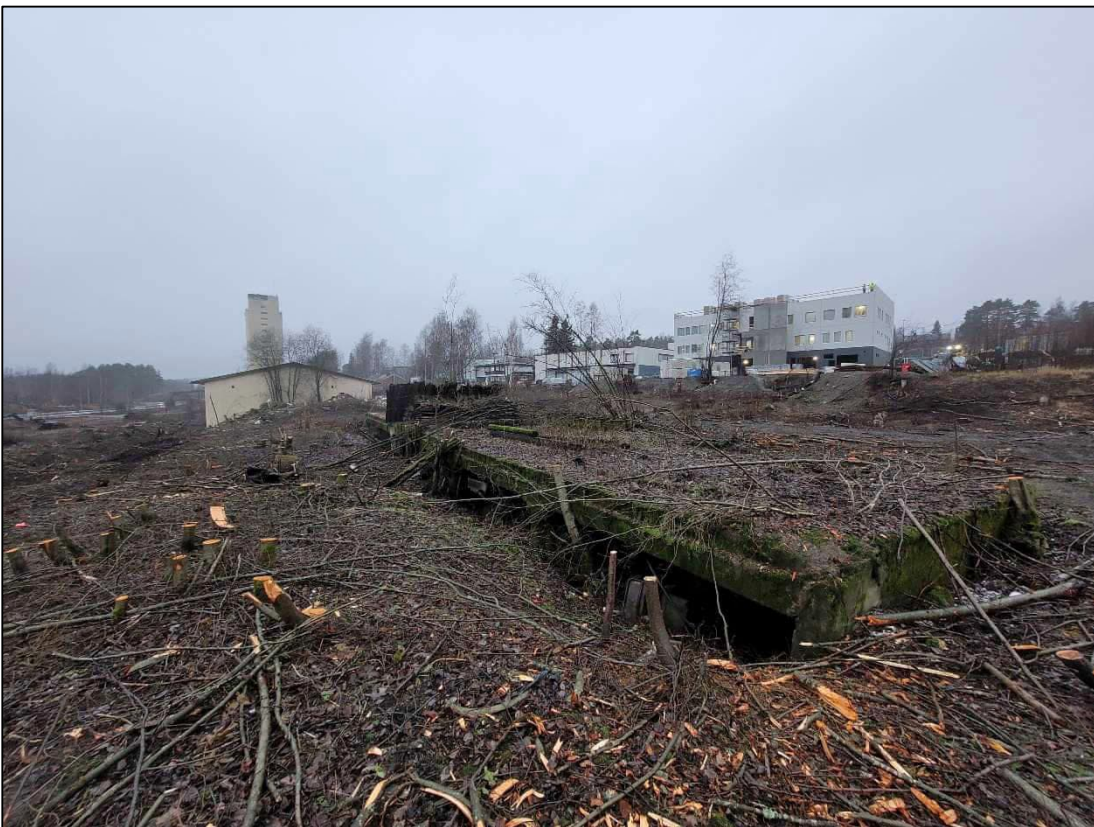
**Kuva 2.** Vanhan puretun rakennuksen rakenteita kiinteistön keskiosassa. Taustalla kuvan vasemmassa reunassa kiinteistön länsireunalla sijaitseva varastorakennus.

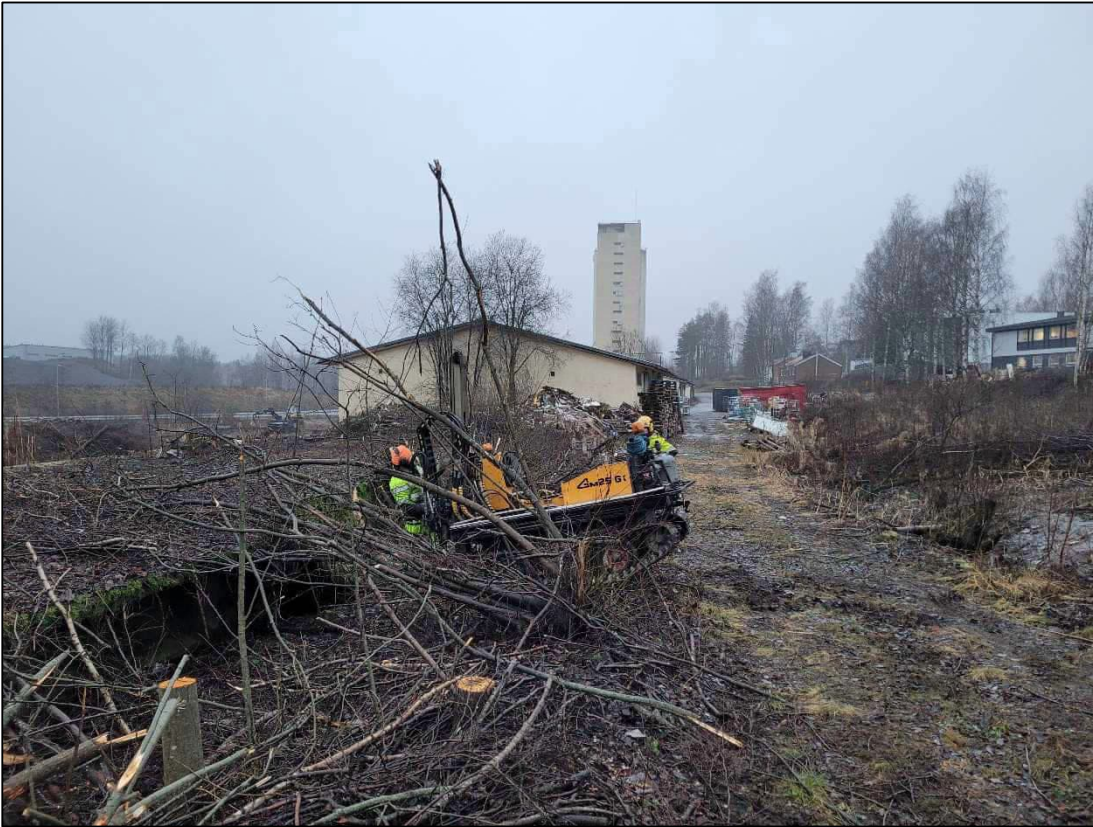
Tutkimuspisteen Pt18 alueella 0-1,0 m syvyydellä maanpinnasta havaittiin maa-aineksia, joissa PAH-yhdisteistä bentso(a)pyreenin pitoisuudet ylitti lievästi VNa 214/2007 mukaisen kynnsarvon. Haitta-ainepitoisuuden ja viitearvovertailujen perusteella ko. maakerrosta tutkimuspisteen Pt18 alueella ei luokitella pilaantuneeksi, mutta ko. maa-ainekset sisältävät kohonneita haitta-aineiden pitoisuuksia (massat "nuhraantuneita"). Kohonneita pitoisuuksia sisältävän alueen laajuutta ja massamääriä ei tutkimuksiin liittyvien rajoitteiden (tutkimuspisteiden lukumäärä ja sijoittuminen) perusteella voida tarkkaan rajata.

**Kuva 5.** Kaira tutkimuspisteellä Pt18.

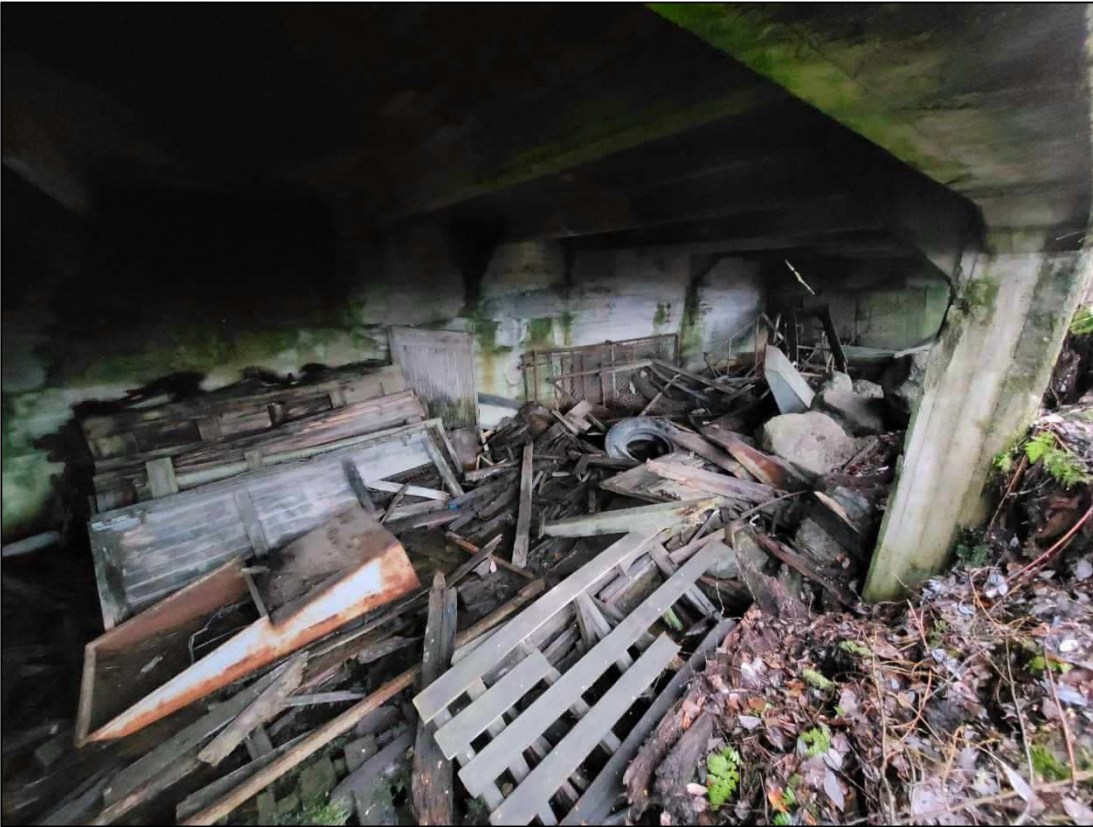
**Kuva 9.** Sekalaisia jätteitä ja rumua vanhan puretun rakennuksen kellarissa, kiinteistön keskiosassa.

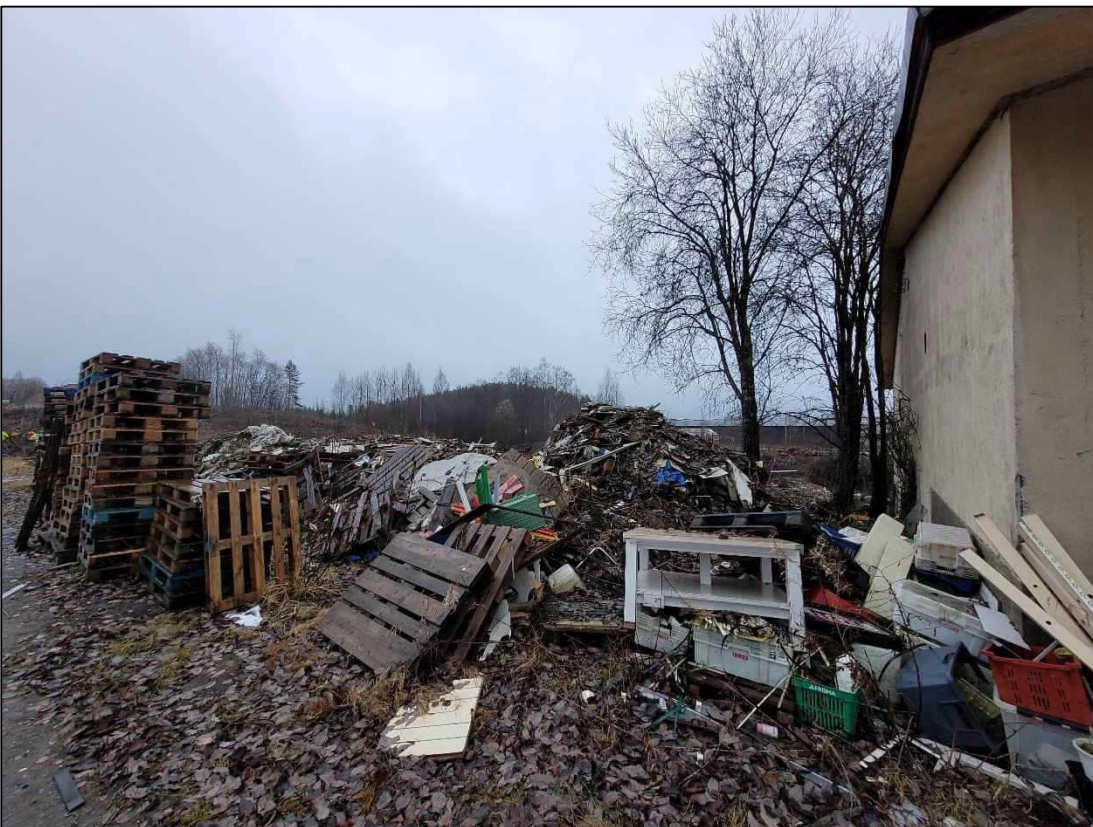
**Kuva 10.** Kiinteistölle läjitettyjä jätteitä sekä varastoituja materiaaleja kiinteistön länsiosassa sijaitsevan varastorakennuksen itäpuolella.

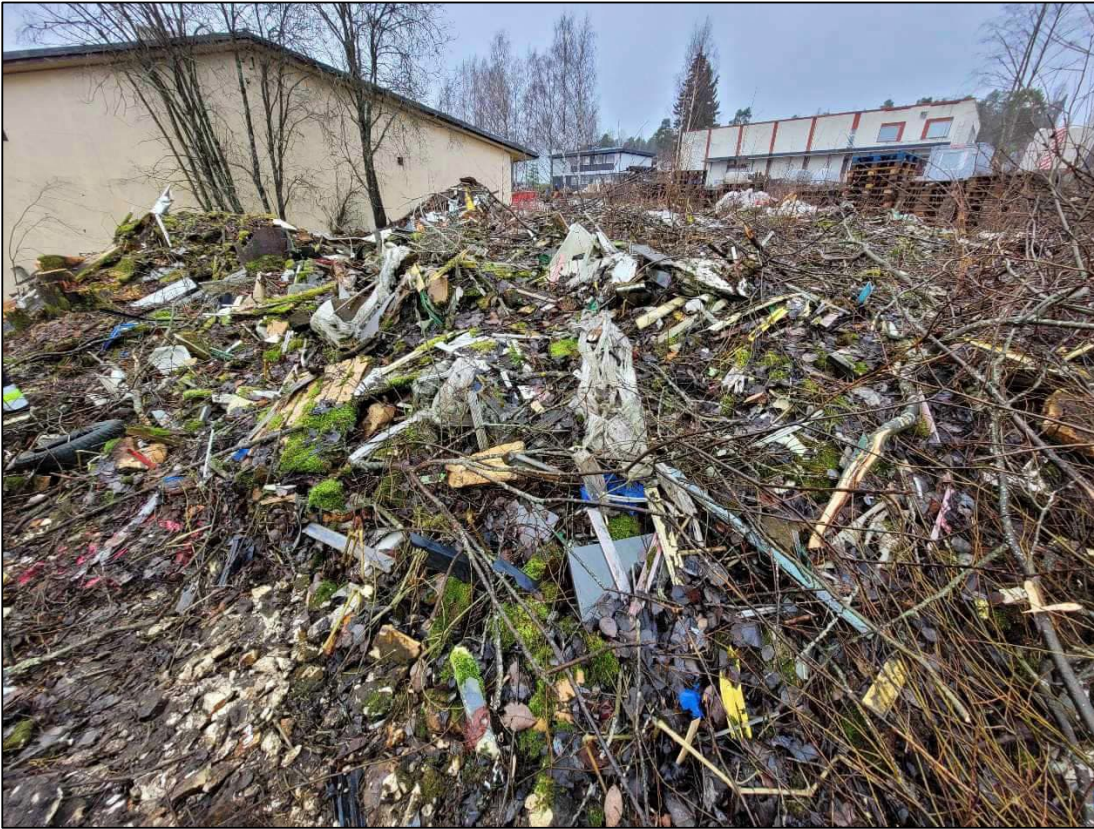
**Kuva 11.** Kiinteistölle läjitettyjä jätteitä kiinteistön länsiosassa sijaitsevan varastorakennuksen itäpuolella.

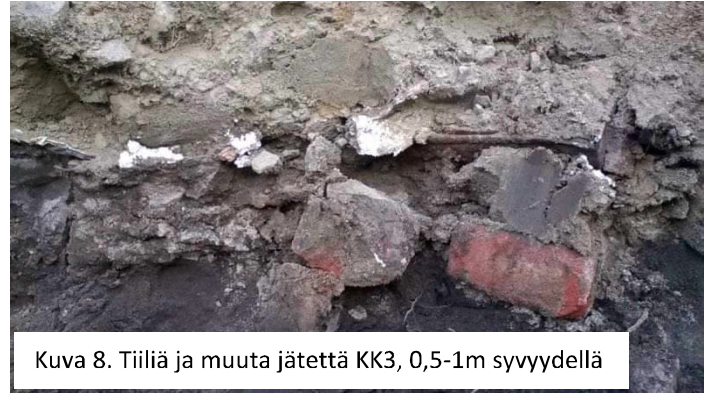
Kuva 8. Tiiliä ja muuta jätettä KK3, 0,5-1m syvyydellä

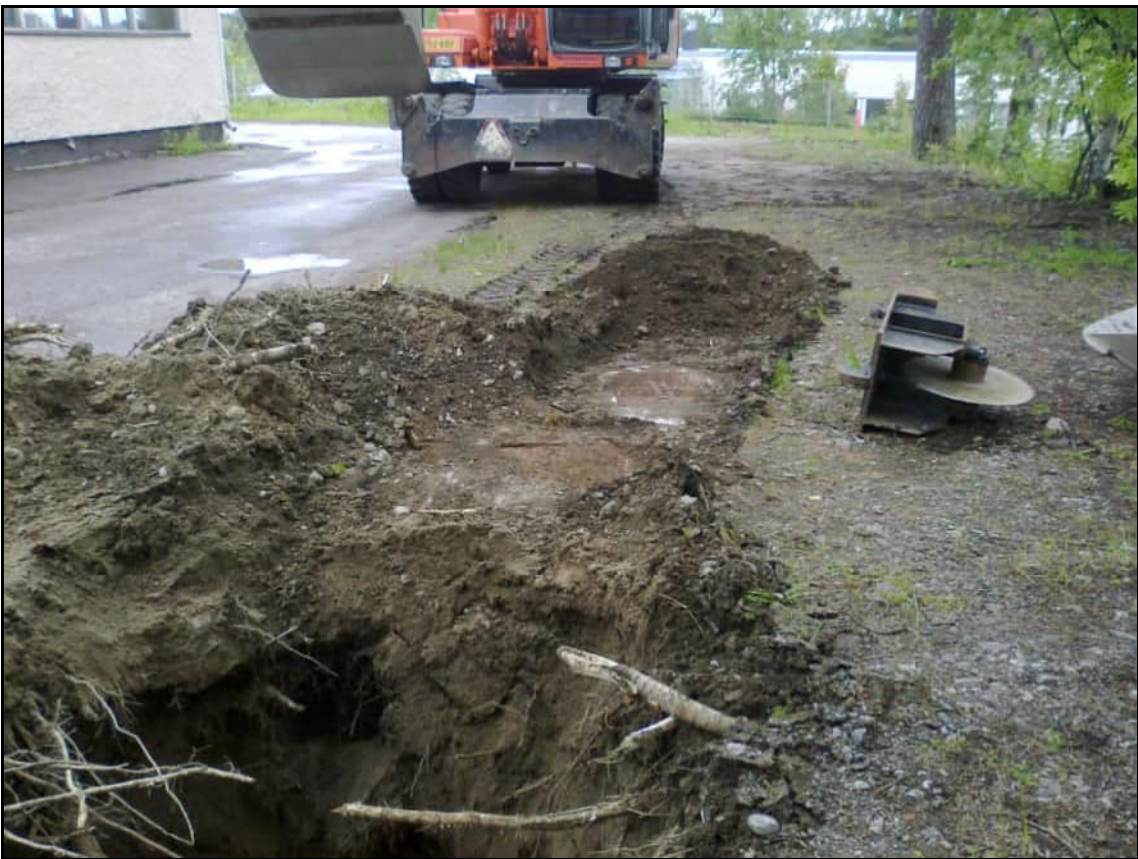
Kuva 4. Koekuoppa RF8 sekä maasta löydetty toinen saostuskaivo pyöröterän kohdalla.

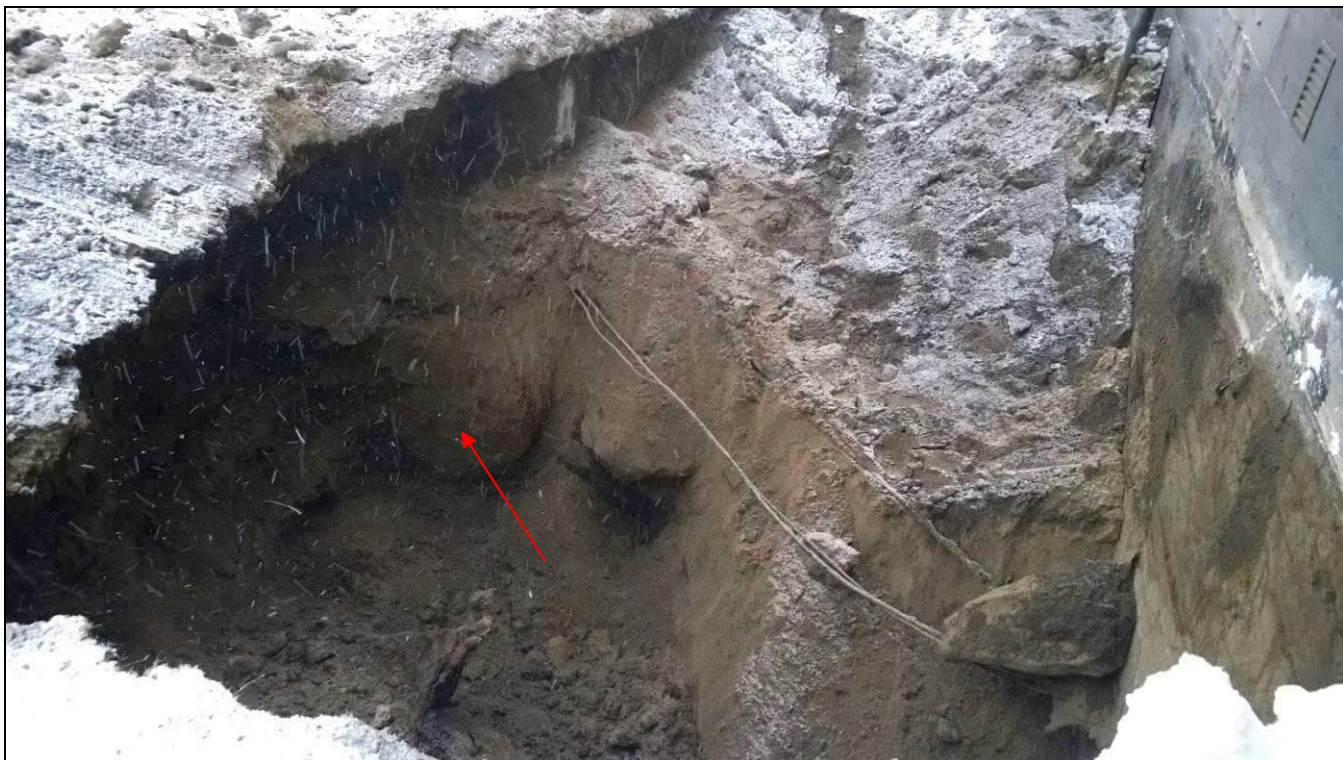
**Kuva 5.** Säiliön alapuolisessa maaperästä otetussa maanäytteessä ei todettu öljyhiilivetyjen aiheuttamaa pilaantumista. Kuvassa säiliön pääty on osoitettu punaisella nuolella.

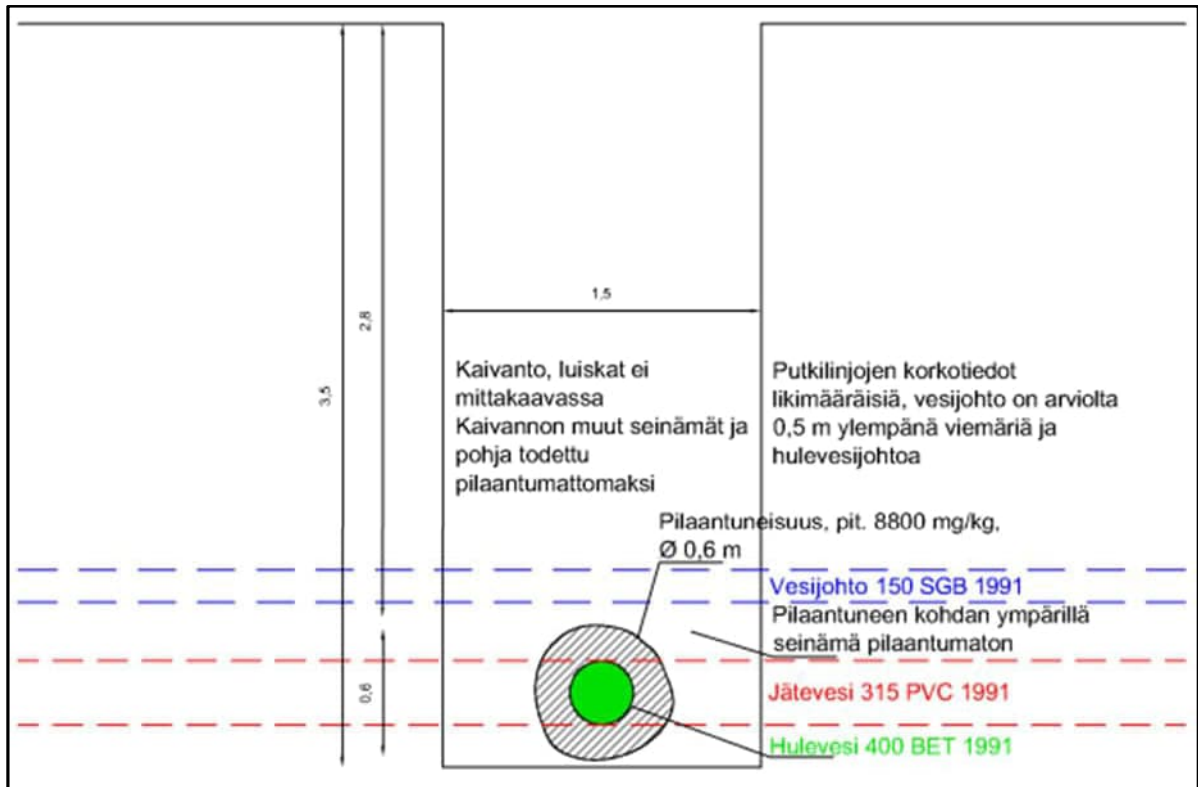
Kohteeseen jääneet pilaantuneet maat sijaitsevat hulevesiputkilinjan täyttöhiekassa. Poikkileikkauksessa pilaantumalan halkaisija on 0,6 metriä. Pilaantuneet maa-ainekset sijaitsevat 2,8-3,4 metrin syvyydessä olemassa olevasta maanpinnasta laskien. (kuvat 1, 2 ja 3).

Kuva 2. Käsitteellinen malli, leikkaus A-A. Todetut öljyiset maa-ainekset on esitetty vinoviivarasteroinnilla.

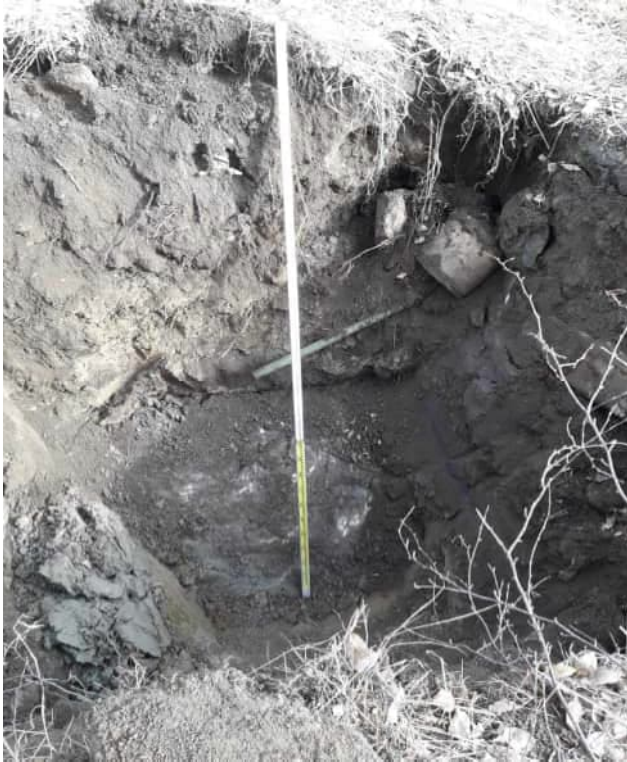
Lisätiedot: Täyttömaassa betonin kappaleita ja kiviä

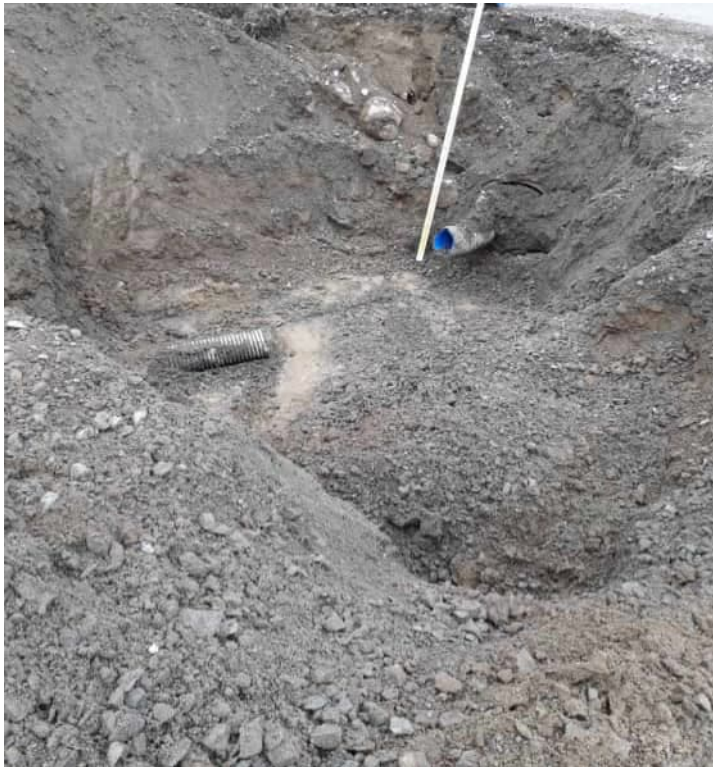
Lisätiedot: Kuopan kohdalla hulevesiputki, joka katkesi -> korjattiin samana päivänä

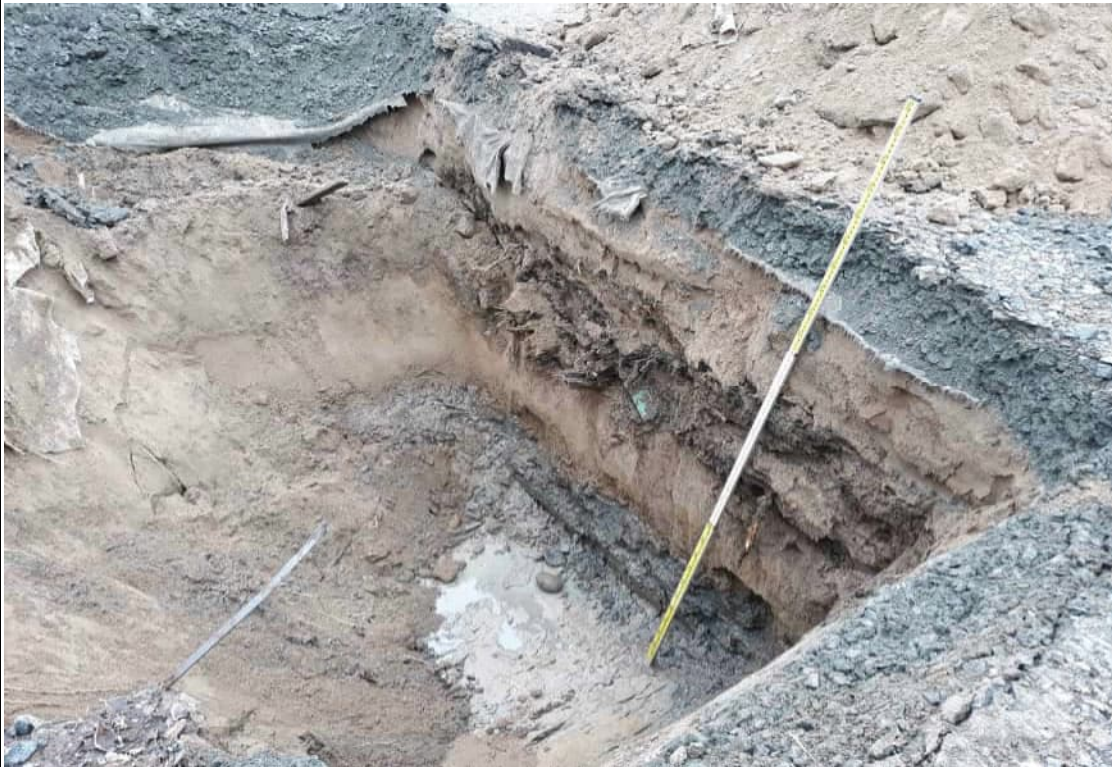
Lisätiedot: Pinnassa olleen soran jälkeen suodatinkangas. Täyttömaassa puunkappaleita ja muovikappaleita (0,7-1,3m). Vanha pistoraitteen kohta.
