# VANHAN PUURAKENNUKSEN KUNTO- JA KÄYTETTÄVYYS SELVITYS

**Asunto Oy Kuopion Sairaalakatu 3**

**Sairaalakatu 3**

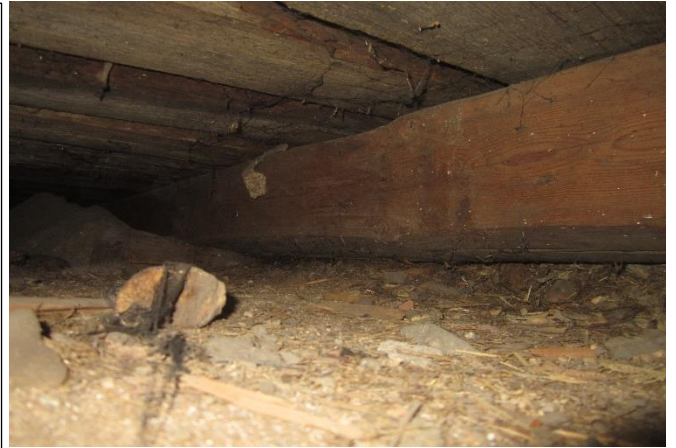
Kuva 1.

**Kuvasta 1.** on nähtävissä, että ryömintätilassa on n. 30 cm korkuinen ilmatila ja maanpinnalla on merkittävän paljon erilaista orgaanista materiaalia. Tällä kohdalla alapohjan primäärikannatinpalkki on kohtuullisen hyvin säilynyt, mutta rossipohjan alapuolen laudoituksessa on merkittäviä lahovaurioita ja värimuutoksia.

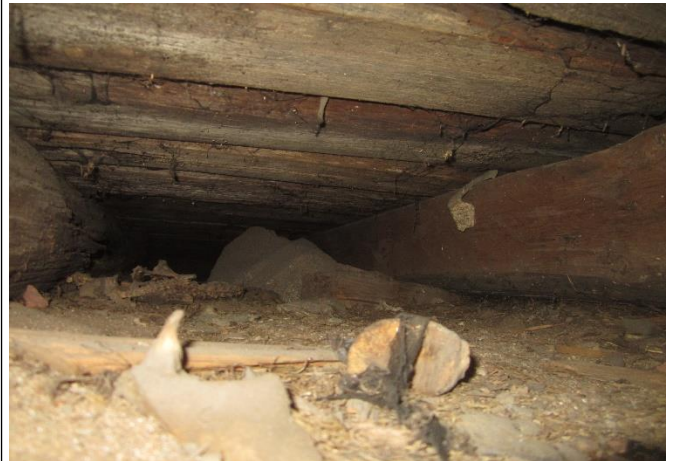
Kuva 2.

**Kuvasta 2.** on nähtävissä, että kuvassa vasemmanpuoleisessa primäärikannatinpalkissa ja rossipohjan alapuolen laudoituksessa on merkittäviä lahovaurioita ja värimuutoksia.

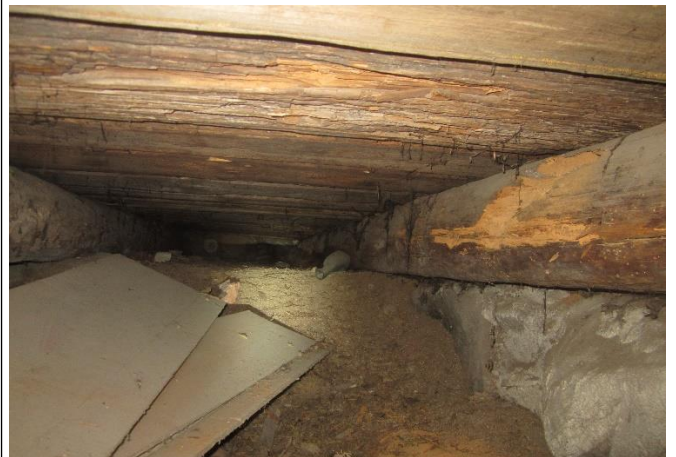
kuva 3.

**Kuvasta 3.** on nähtävissä, että kuvassa oikeanpuoleisessa primäärikannatinpalkissa ja rossipohjan alapuolen laudoituksessa on merkittäviä lahovaurioita ja värimuutoksia.

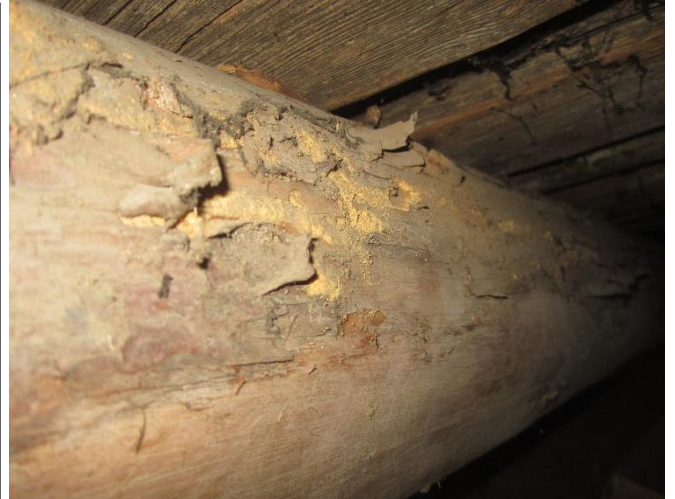
Kuva 4.

**Kuvasta 4.** on nähtävissä, että tällä kohdalla alapohjan primäärikannatinpalkissa on lahovaurioita ja puussa on viitteitä mahdollisista tuhohyönteisten jäljistä.

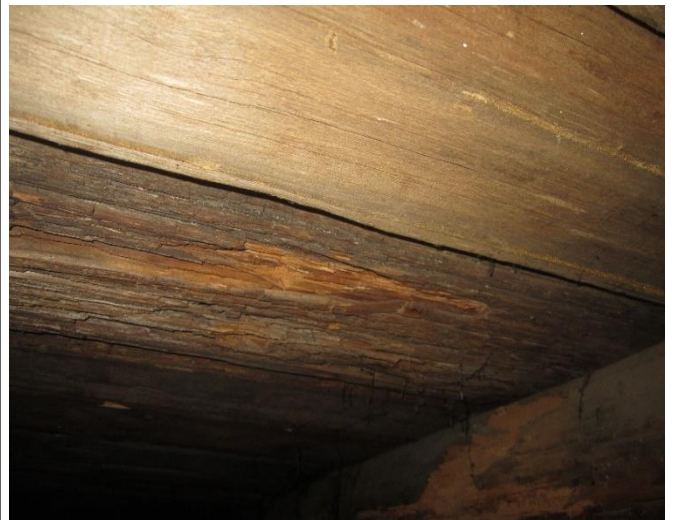
Kuva 5.

**Kuvasta 5.** on nähtävissä, että rossin pohjan alapuolen laudoituksessa on merkittäviä lahovaurioita ja värimuutoksia.

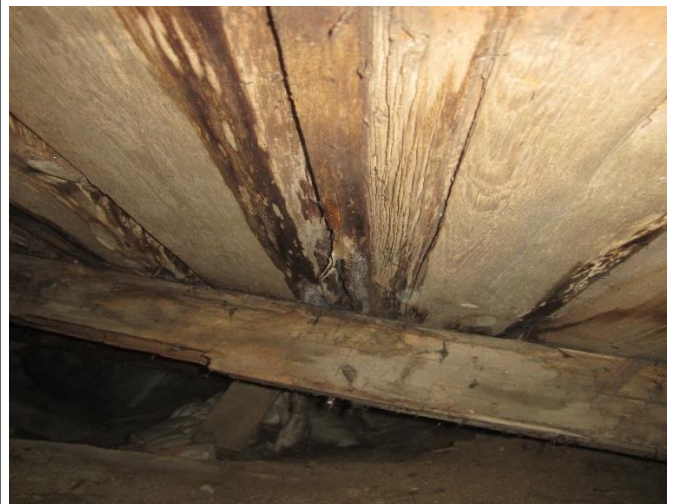
Kuva 6.

**Kuvasta 6.** on nähtävissä, että rossin pohjan alapuolen laudoituksessa on lahovaurioita ja mahdollisesti myös viitteitä alkavasta lahottajasienikasvusta.

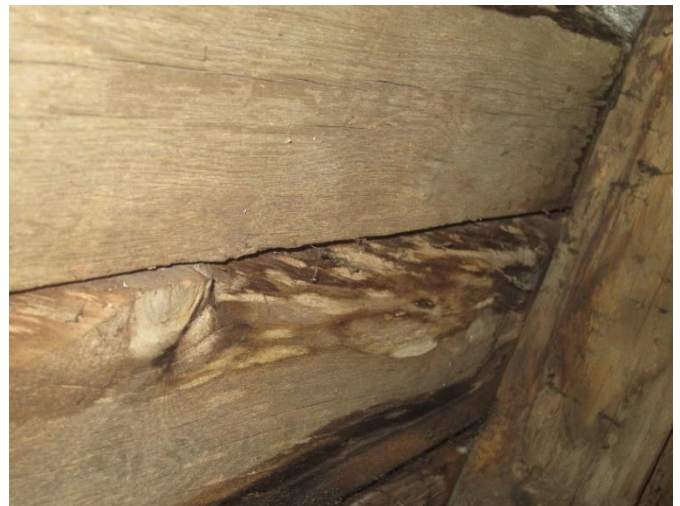
Kuva 8.

**Kuvasta 8.** on nähtävissä, että rossipohjan alapuolen laudoituksessa on lahovaurioita ja värimuutoksia.

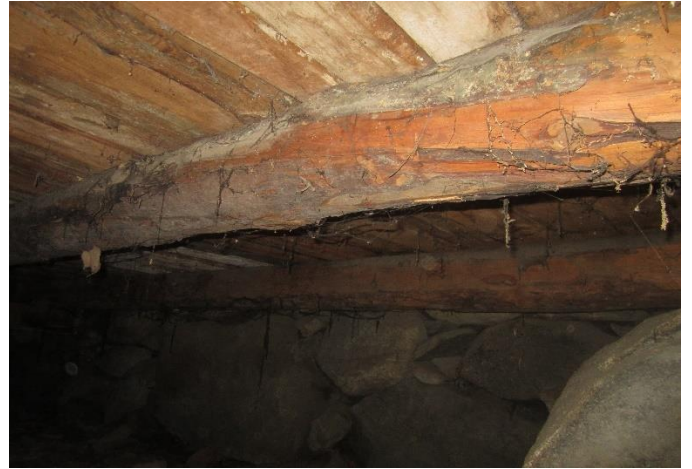
Kuva 9.

**Kuvasta 9.** on nähtävissä, tällä kohdalla osassa 2. missä ryömintätilan korkeus on reilun 1m korkuinen, primäärikannatinpalkkeissa ei ole havaittavissa merkittäviä lahovaurioita.

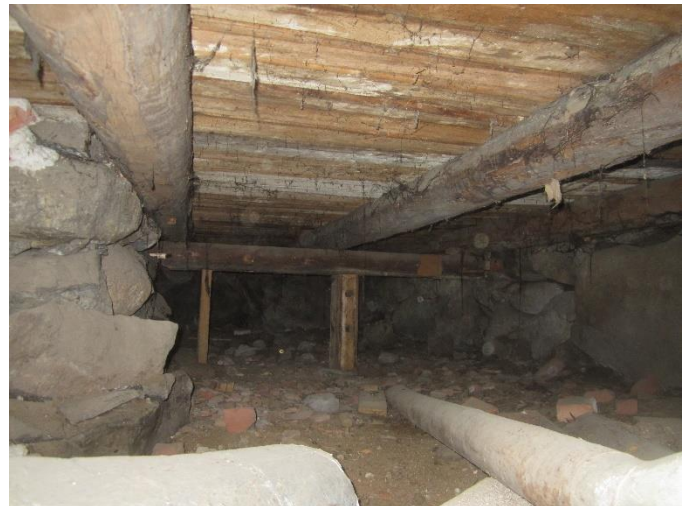
Kuva 10.

**Kuvasta 10.** on nähtävissä, että rossin pohjan alapuolen laudoituksessa on jonkin verran lahovaurioita ja värimuutoksia, mutta ei samassa mittakaavassa kuin esim. osan 1. vastaavassa kohdassa.

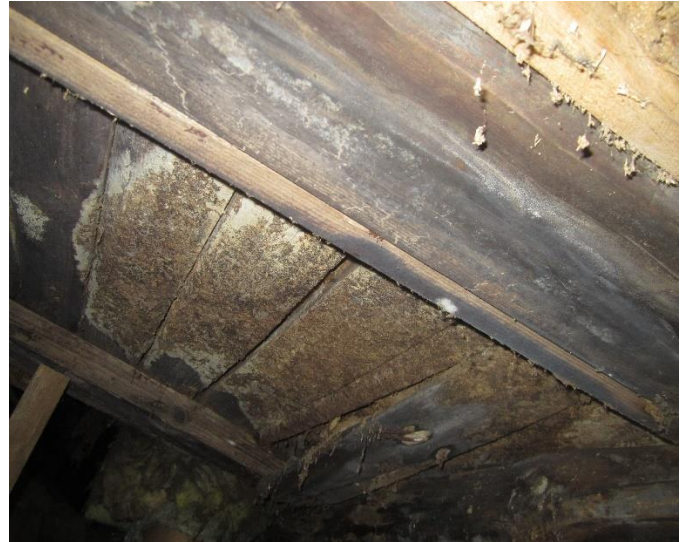
Kuva 12.

**Kuvasta 12.** on nähtävissä, tällä kohdalla alapohjan primäärikannatinpalkissa on lahovaurioita ja alapuolen laudoituksessa on viitteitä mahdollisesta sienikasvustosta, joka näyttäisi visuaalisen arvion mukaan lattiasieneltä.

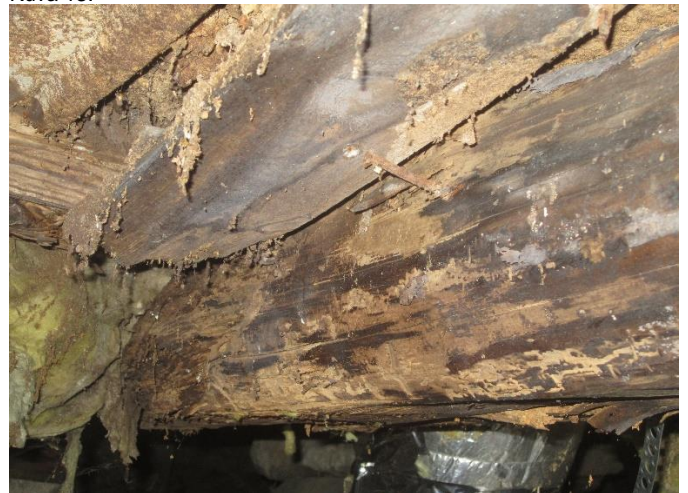
Kuva 14.

**Kuvasta 14.** on nähtävissä, että rossin pohjan alapuolen laudoituksessa on merkittäviä lahovaurioita ja mahdollisesti myös viitteitä alkavasta lahottajasienikasvusta ja mahdollisia jälkiä tuohyönteisten vaurioista.

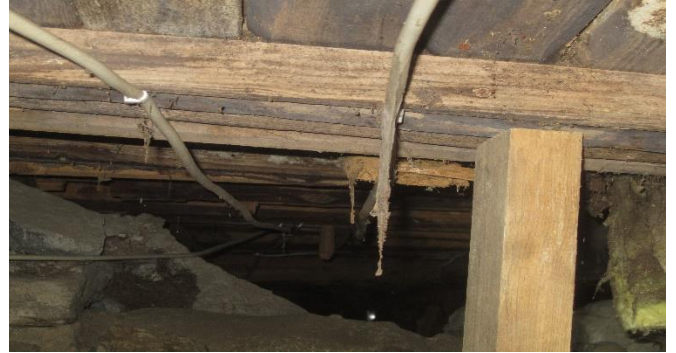
Kuva 15.

**Kuvasta 15.** on nähtävissä, tällä kohdalla osassa 2. missä ryömintätilan korkeus on n. 60-70 cm korkuinen, primäärikannatinpalkeissa ei ole havaittavissa merkittäviä lahovaurioita muuta kuin alapinnoilla. **Alapohjassa olevat sähköasennukset näyttävät epäasiallisilta ja aiheuttavat tarkastajan näkemyksen mukaan turvallisuusriskin.**

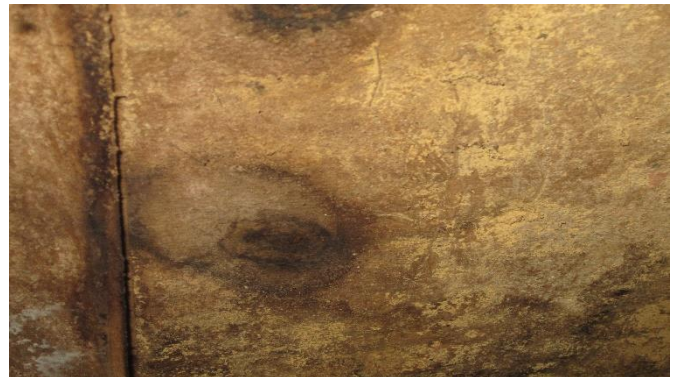
Kuva 18.

**Kuvasta 18.** on nähtävissä, että joiltakin osin alalautoitusta on korvattu puukuitulevyllä, joka on vaurioitunut pahoin kosteuden vaikutuksesta.

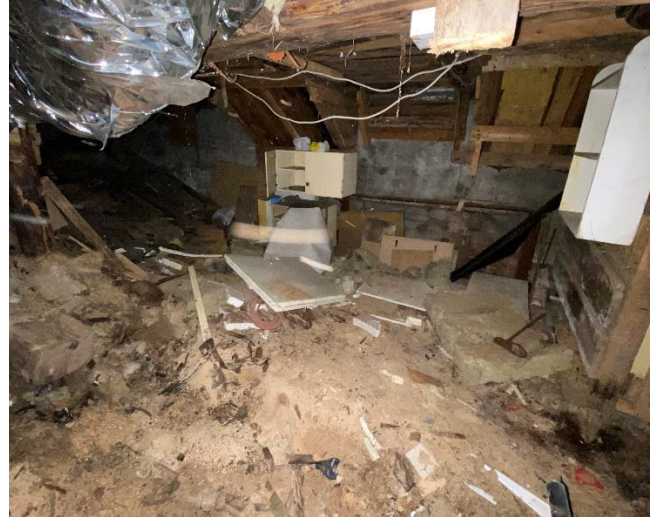
Kuva 19.

**Kuvasta 19.** on nähtävissä, että ryömintätila on reilun korkuinen ja maanpinnalla on merkittävän paljon erilaista orgaanista materiaalia. Tällä kohdalla alapohjan primäärikannatinpalkeissa ei ole merkittäviä lahovaurioita, mutta aluslaudoituksessa havaittavissa lahovaurioita joiltakin osin.

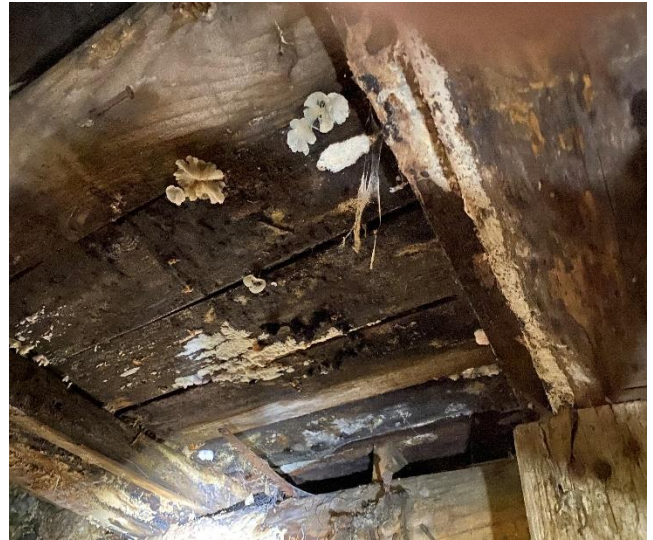
Kuva 21.

**Kuvasta 21.** on nähtävissä, että vaikka osan 3. ryömintätila on reilun korkuinen, niin sen rakenteet ovat pahoin lahovaurioituneet sekä rakenteissa on todennäköisesti lattiasienikastoja.

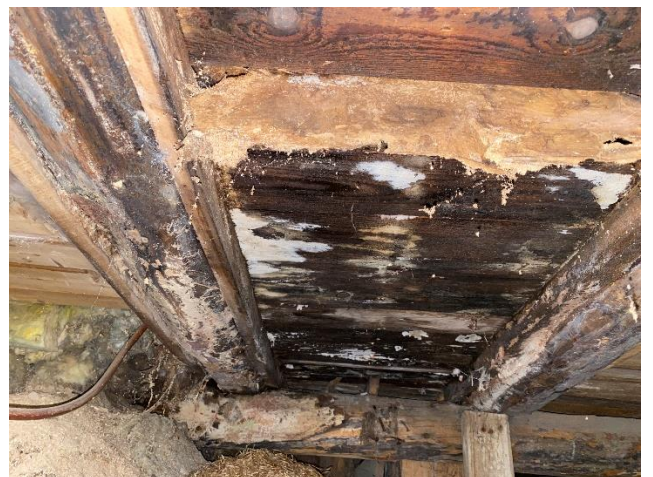
Kuva 22.

**Kuvasta 22.** on nähtävissä, että kohdassa 21 kuvattuja vaurioita on alapohjassa laaja-alaisesti.

**Yhteenveto:** Tarkastuksen perusteella tällä havaintokohdalla alapohja on pahoin lahovaurioitunut ja pinnoilla on mahdollisesti lattiasienikasvustoja, joten tältä osin alapohja on kokonaisuudessaan uusimisen tarpeessa.

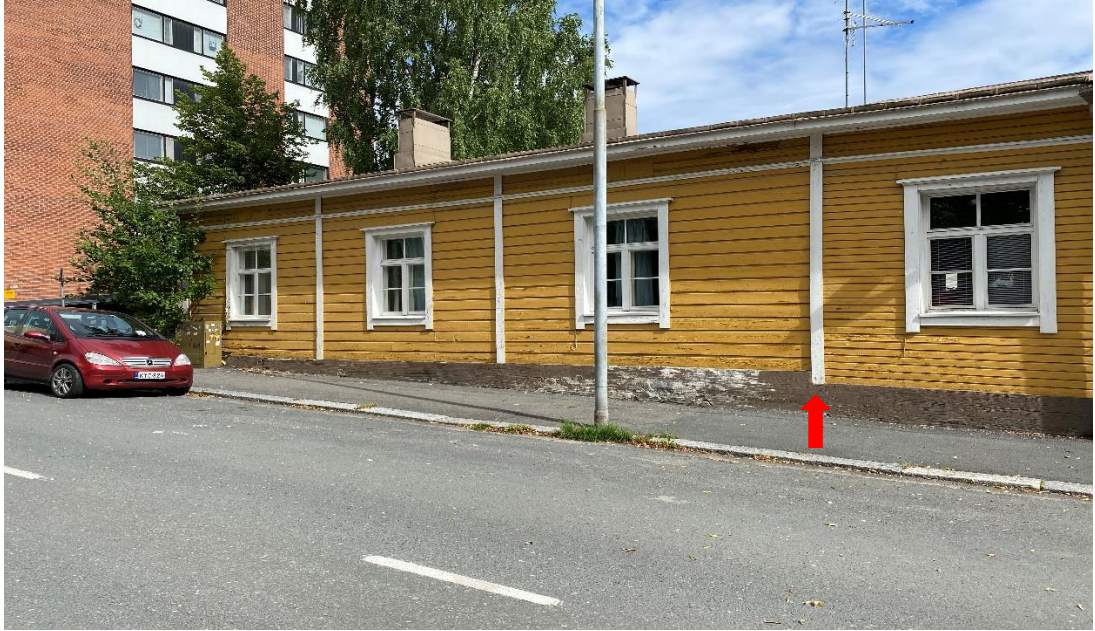
Tällä alueella julkisivussa havaittiin alimpien ulkovuorilaudoitusten osalta lahovaurioitumista sekä sokkelin rapautumista. Ylempänä julkisivulaudoituksessa ei ole merkittäviä lahovaurioita. Kuvassa punaisen nuolen kohdalla näkyy ensiksi rakennetun ja laajennusosan raja, jossa myös vaihtuu ulkovuorauslaudan tyyppi.

Kuva 23. Kuvassa alkuperäisosan julkisivua Sairaalakadun puolelta.

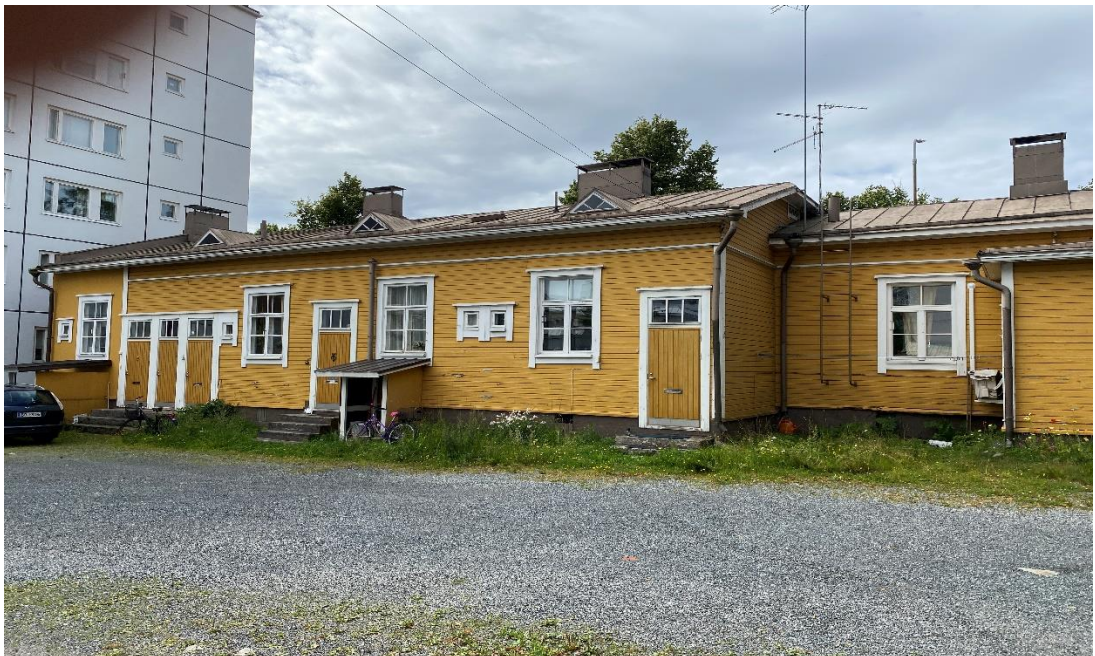
Tällä alueella julkisivussa ei todettu ulkovuorauslautojen merkittävää vaurioitumista. Ensiksi rakennetussa osassa täällä sisäpihan puolella on uudempia osia vastaava ulkoverhouksen lauta tyyppi, joten voisi olettaa, että ulkoverhousta on jossakin vaiheessa uusittu.

Kuva 24. Kuvassa julkisivua sisäpihan puolelta.

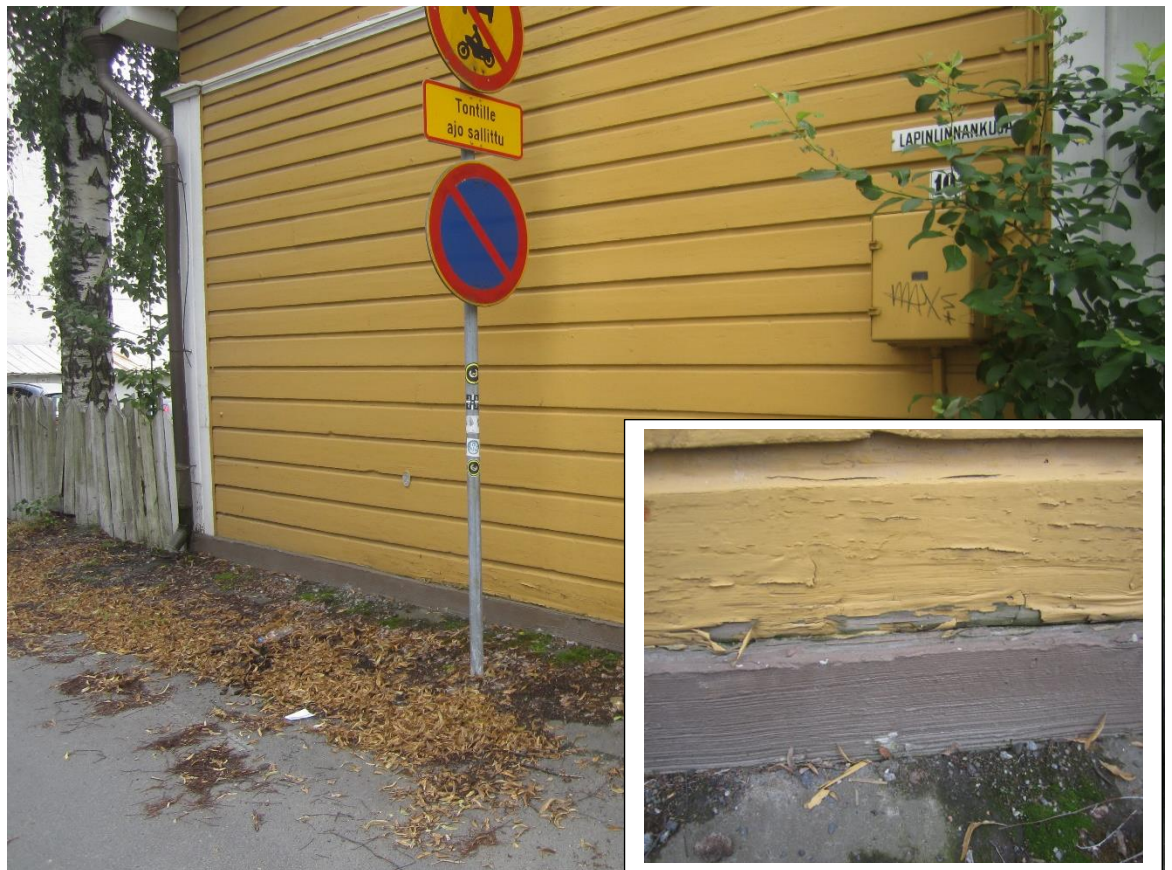
**Kuva 25.** Rakenneavaus kohdistettiin alkuperäisosan päätyyn, pienessä kuvassa näkyvään lahovaurioituneeseen kohtaan.

Rakenneavauksessa todettiin julkisivuverhouksen paikallinen lahovaurioituminen, joka todennäköisesti johtuu siitä, että aikojen saatossa päädyssä olevan tiealueen korkeusasema on noussut ja rakennuksen pääty jäänyt selkeästi liian alas suhteessa tienpintaan, jolloin varsinkin sulamisvedet ovat päässeet aiheuttamaan seinän alaosan rakenteille liiallista kosteusrasitusta. Rakenneavauksessa todettiin alimman julkisivulaudan olevan täysin lahonnut (valokuva 26). Lisäksi julkisivuverhouksen takana todettiin olevan n. 50 – 60 mm paksuinen sammal/turvekerros (valokuva 27). Alimmasta hirsikerroksesta otettiin näytepala n. 20 – 30 mm syvyydeltä ja havaintojen perusteella hirren pintakerroksessa oli havaittavissa vaurioitumista ja värimuutoksia, mutta syvemältä hirsi vaikutti parempikuntoiselta (valokuvat 28 - 29).

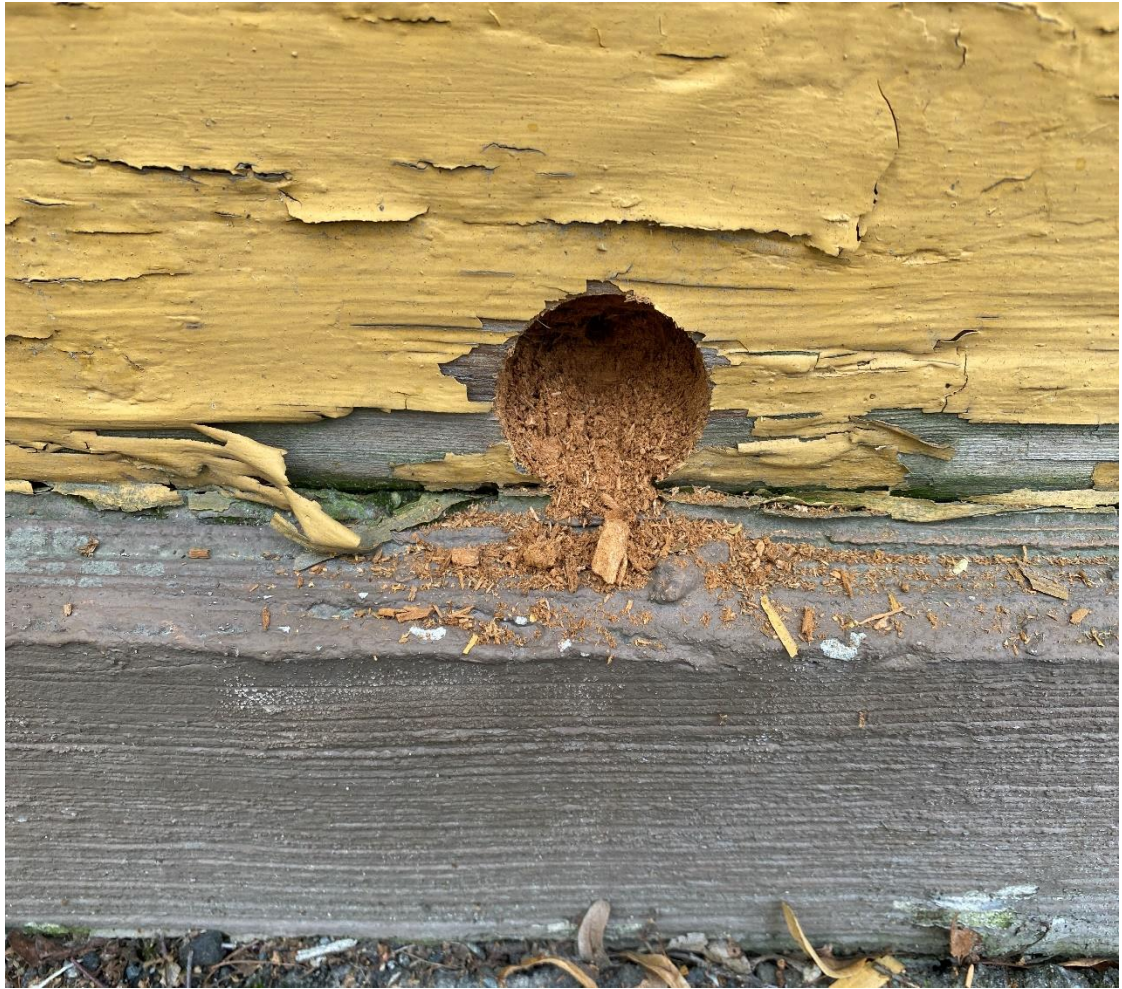
**Kuva 26.** Kuvasta on nähtävissä, että rakenneavauskohdassa julkisivulauta on täysin lahoa.

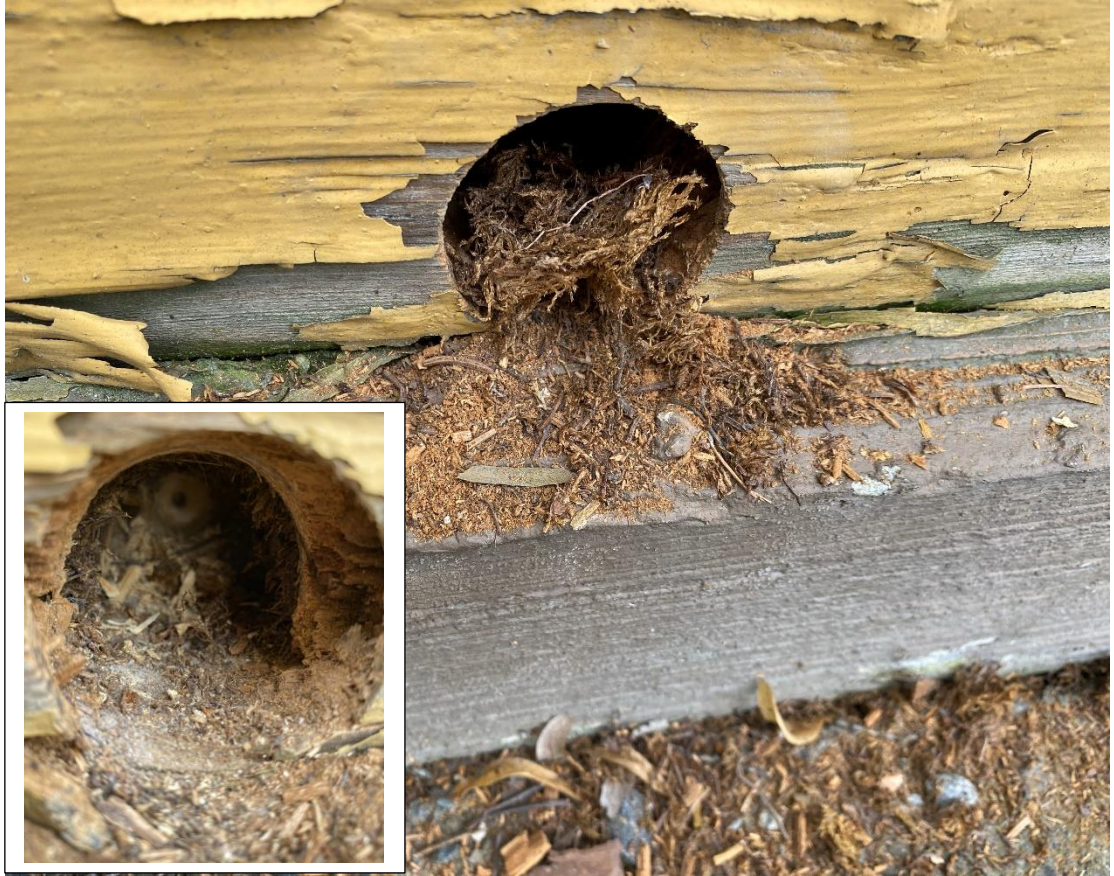
**Kuva 27.** Kuvassa näkyy julkisivulaudan takana oleva sammal/turvekerros. Katselmuksen tekijällä ei ole tarkkaa tietoa sammal/turvekerroksen merkityksestä, mutta arvioni mukaan sillä on voitu suojata hirsipintaa tai parantaa lämmöneristävyyttä.

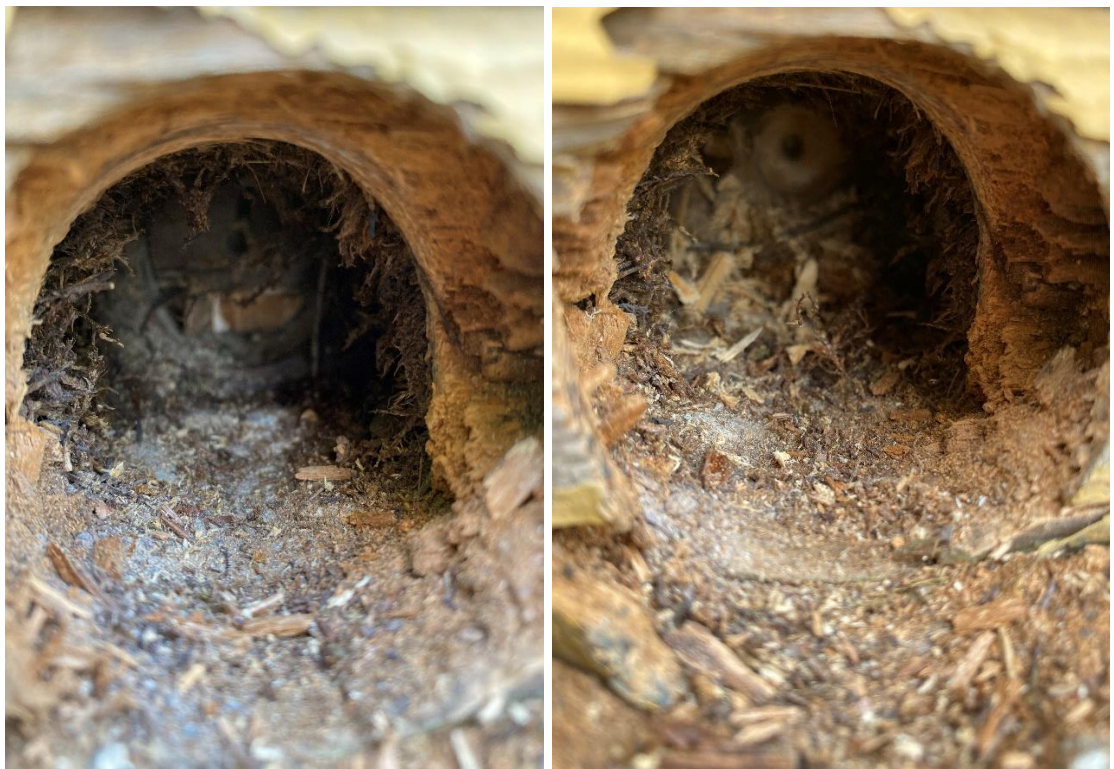
**Kuvat 28 – 29.** Vasemmanpuoleisessa kuvassa näkyy, että seinähirren pintakerroksessa selkeää värimuutosta n. 5-10 mm syvyydeltä. Oikeasta kuvasta on nähtävissä, että syvemmillä hirsi on paremmassa kunnossa.

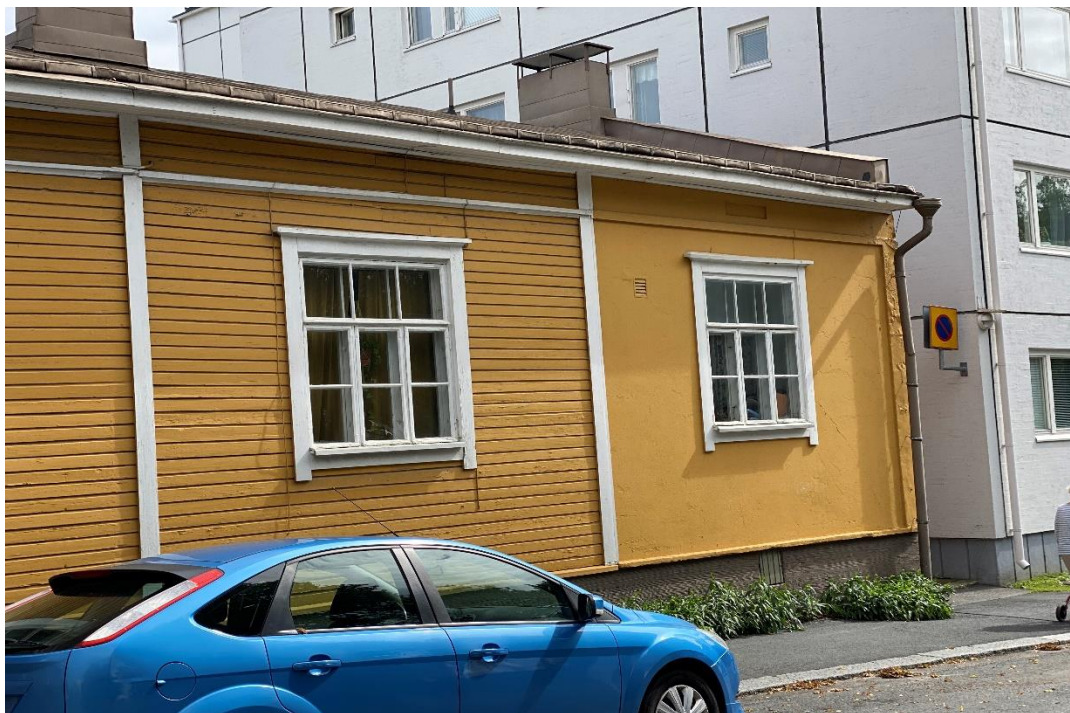
Tällä alueella julkisivussa ei todettu ulkovuorauslautojen merkittävää vaurioitumista.

Kuva 30. Kuvassa laajennusosan julkisivua sairaalakadun puolelta.

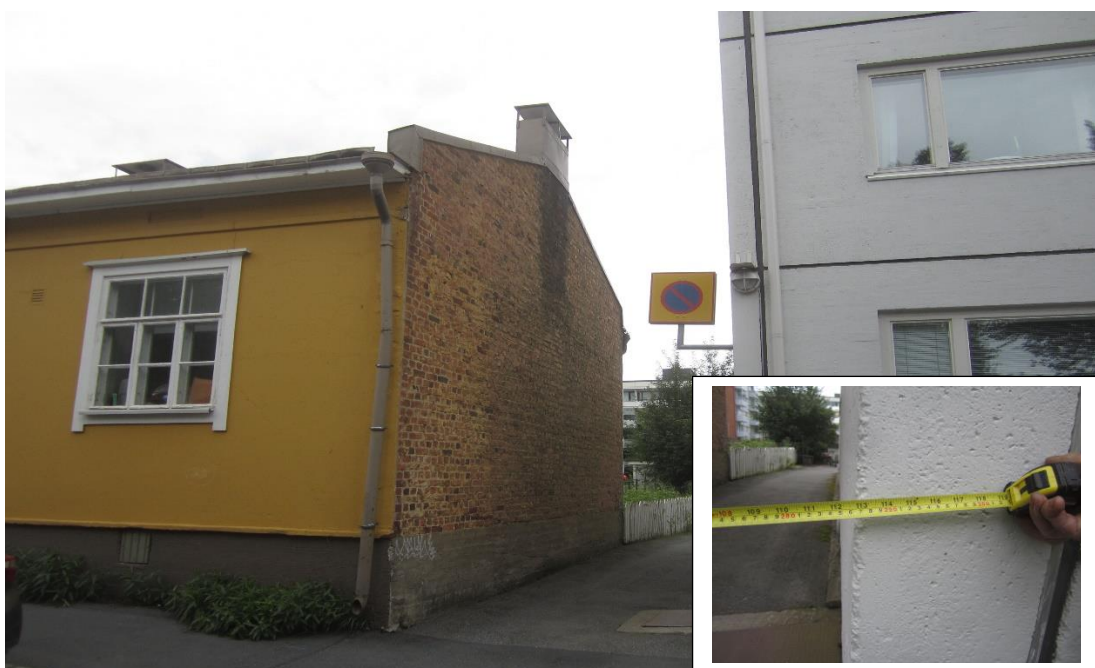
Tällä alueella julkisivussa ei todettu rapatun/tiilijulkisivun merkittävää vaurioitumista.

Kuva 31. Kuvassa kivrakenteisen osan kohtuullisen hyväkuntoista julkisivua. Tällä kohtaa rakennusten väli on n. 290 cm, joten jos puutalon päädyn savuhormia käytetään, niin sen käyttöturvallisuus suositellaan varmistettavaksi paloviranomaiselta.

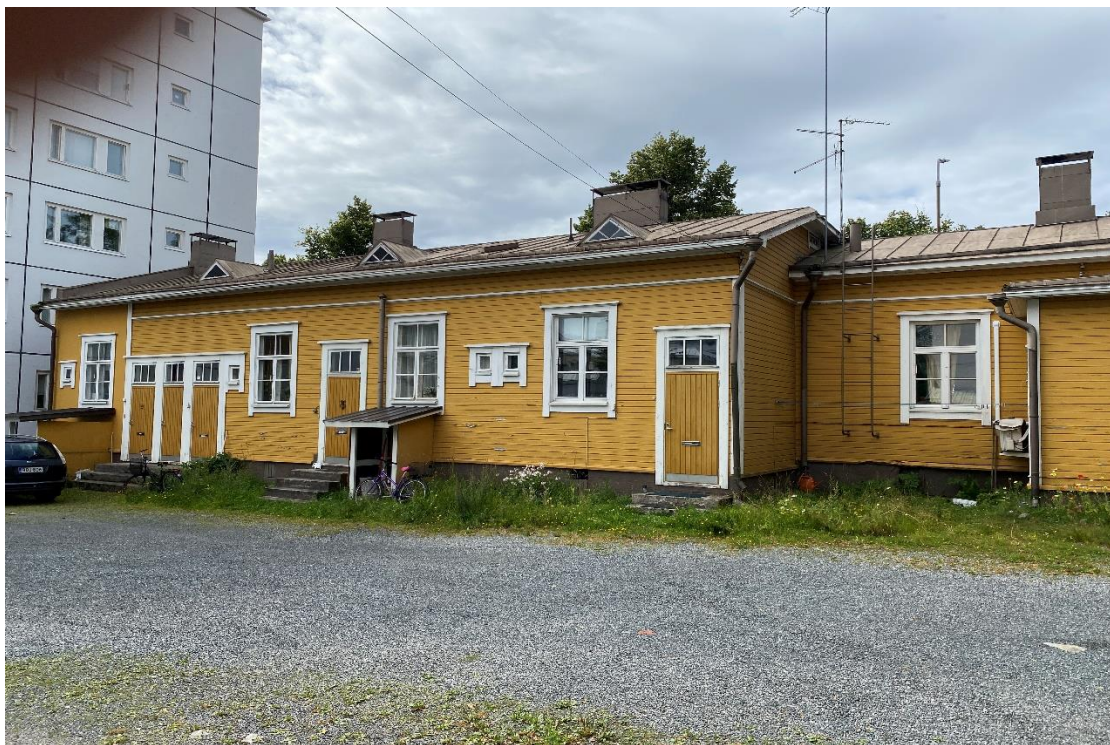
Tällä alueella julkisivussa ei todettu ulkovuorauslautojen merkittävää vaurioitumista.

Kuva 32. Kuvassa kohtuullisen hyväkuntoista laajennusosan julkisivua sisäpihan puolelta.

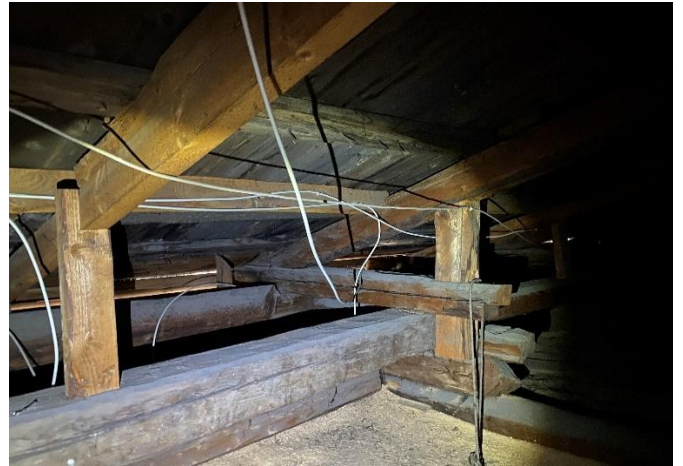
Kuva 33.

**Kuvasta 33.** on nähtävissä, että tällä kohdalla yläpohjan kantavat rakenteet ovat kohtuullisen hyvä kuntoisia, eikä niissä ole merkittäviä lahovaurioita. **Yläpohjassa olevat sähköasennukset näyttävät epäasiallisilta ja voivat aiheuttaa tarkastajan näkemyksen mukaan turvallisuusrisikin.**

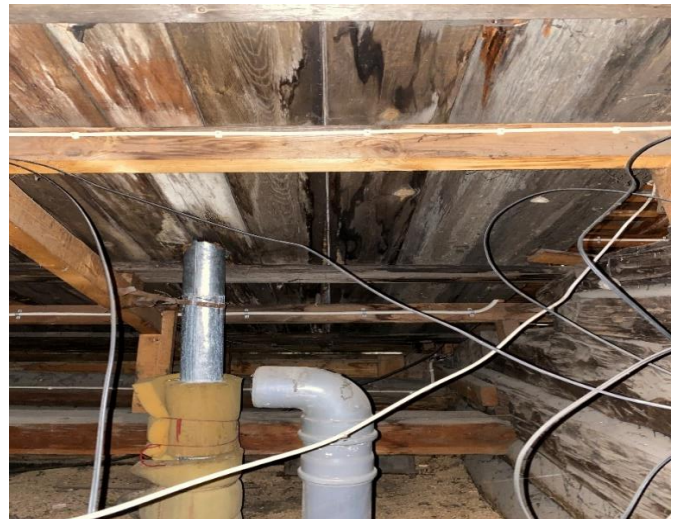
Kuva 34.

**Kuvasta 34.** on nähtävissä, että vesikaton aluslaudoituksissa on selkeitä merkkejä kosteuden aiheuttamista vaurioista ja laudat ovat osittain lahovaurioituneet. Tällä tarkastelukohtalla lahovaurioitumisen syynä ainakin osittain on yläpohjatilaa päätyvä korvausilmaputki, josta pääsee tietyissä oloissa vesihöyryä yläpohjaan.

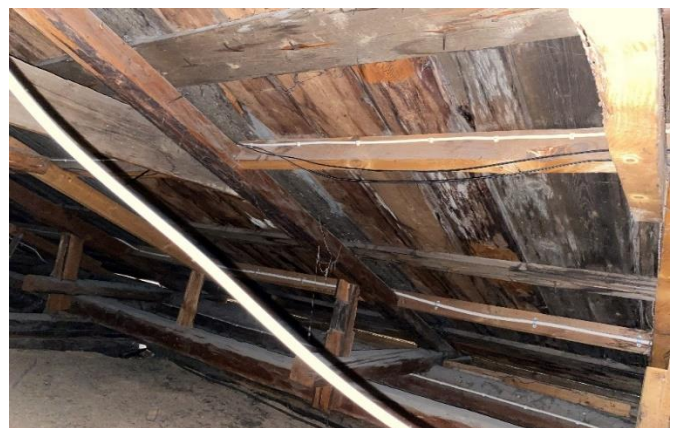
Kuva 35.

**Kuvasta 34.** on nähtävissä, että yleisestikin alkuperäisosan vesikaton aluslaudoituksissa on kosteuden aiheuttamia jälkiä ja lahovaurioita.

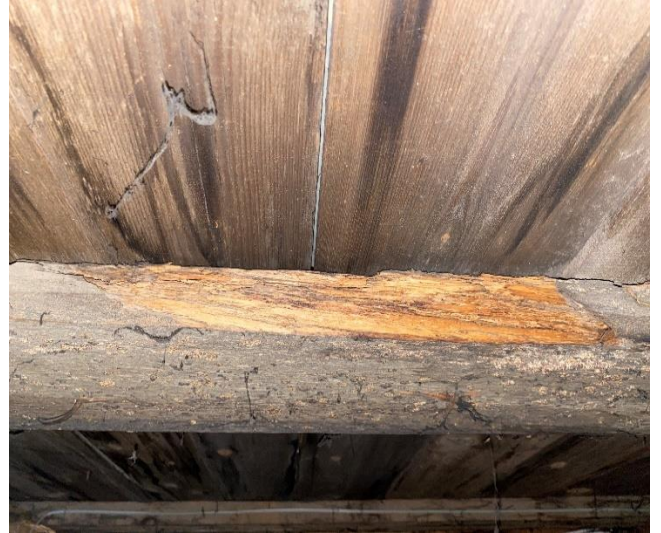
Kuva 36.

**Kuvasta 36.** on nähtävissä, että tällä kohdalla yläpohjan kantavissa rakenteissa on paikallisia lahovaurioita, mutta niillä ei arvioni mukana ole merkittävää vaikutusta rakenteiden kantavuuteen.

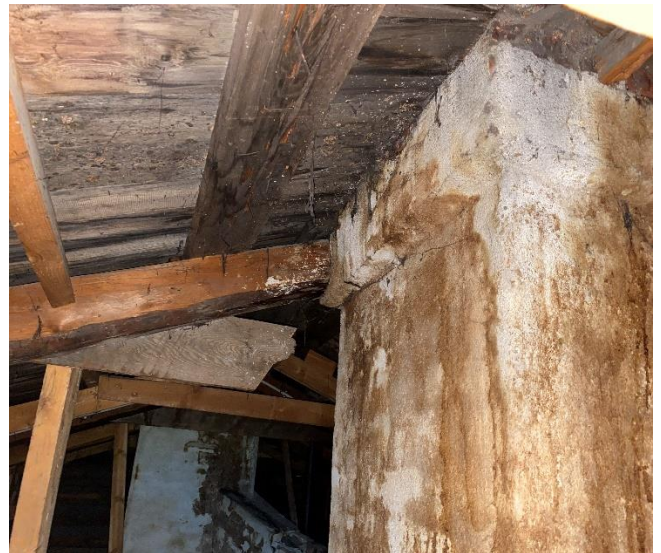
Kuva 37.

**Kuvasta 37.** on nähtävissä, että savuhormin juuressa on selkeitä vesivuodon aiheuttamia vaurioita ja savuhormin pinnassa on myös veden aiheuttamia vuotojälkiä, lisäksi savuhormin rappauksissa on paljon hiushalkeamia. Jos savuhormeja käytetään, niin niiden käyttökunnosta tulee varmistua ennen käyttöä.

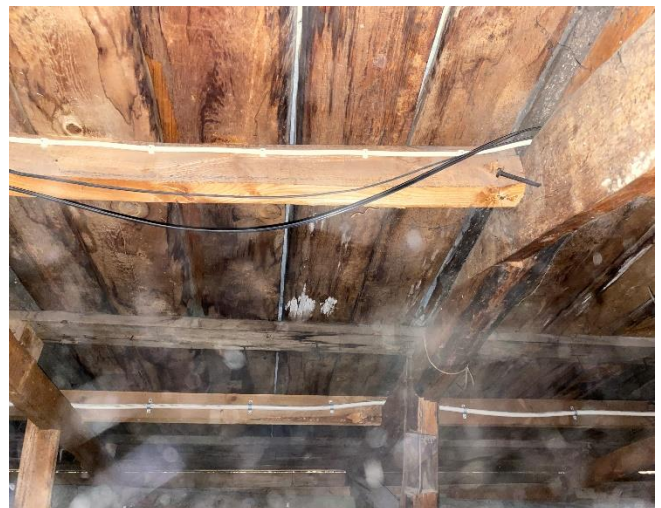
Kuva 38.

**Kuvasta 38.** on nähtävissä, että yleisestikin alkuperäisosan vesikaton aluslaudoituksissa on kosteuden aiheuttamia jälkiä ja lahovaurioita.

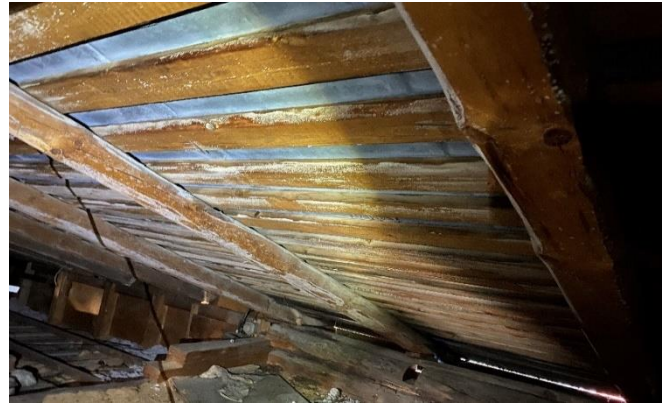
Kuva 39.

**Kuvasta 39.** on nähtävissä, että tällä kohdalla yläpohjan kantavissa rakenteissa ei ole merkittäviä lahovaurioita ja vesikatteen aluslaudoituksetkin ovat kohtuullisessa kunnossa.

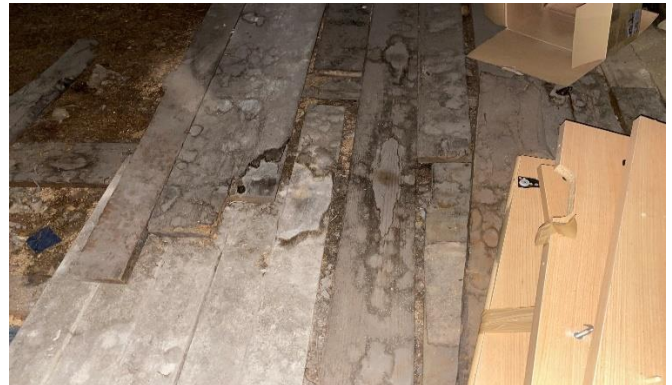
Kuva 40.

**Kuvasta 40.** on nähtävissä, että yläpohjan keskialueella on selkeitä vesivuodon aiheuttamia valumajälkiä ja tästä syystä on todennäköistä, että vaurioita löytyy myös lämmöneristyskerroksesta.

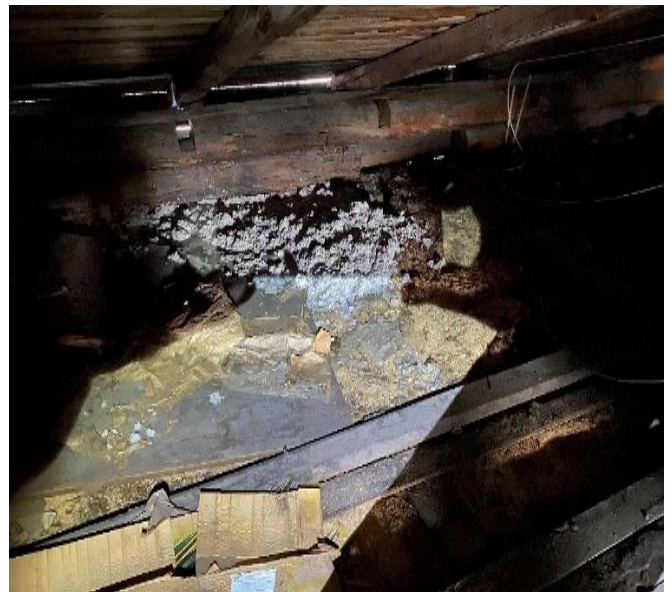
Kuva 41.

**Kuvasta 41.** on nähtävissä, että tämän osan lämmöneristyskerros sisältää useamman aikakauden eritysmateriaaleja ja varsinkin kosteusra-  
situksessa vaurioitumisen riski on suuri. Kuvassa näkyy myös tämän osan sairaalakadun puolella olevan hirsiseinän yläosaa, joka vaikuttaisi olevan tehty useasta osasta.

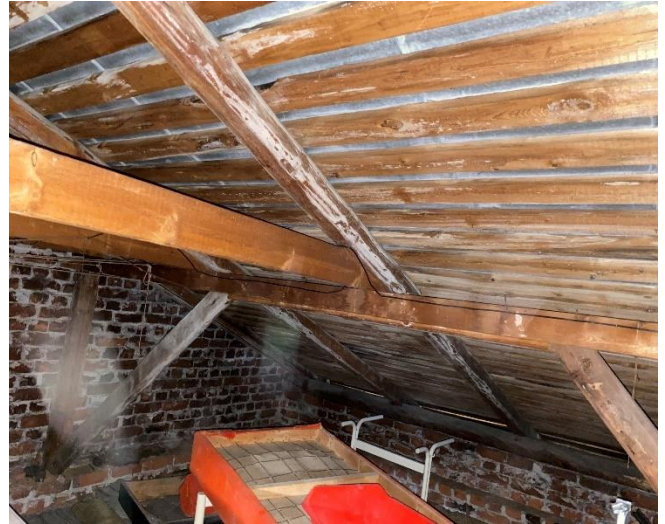
Kuva 42.

**Kuvasta 42.** on nähtävissä, että tällä kohdalla yläpohjan kantavissa rakenteissa ei ole merkittäviä lahovaurioita ja vesikatteen aluslaudoituksetkin ovat kohtuullisessa kunnossa.

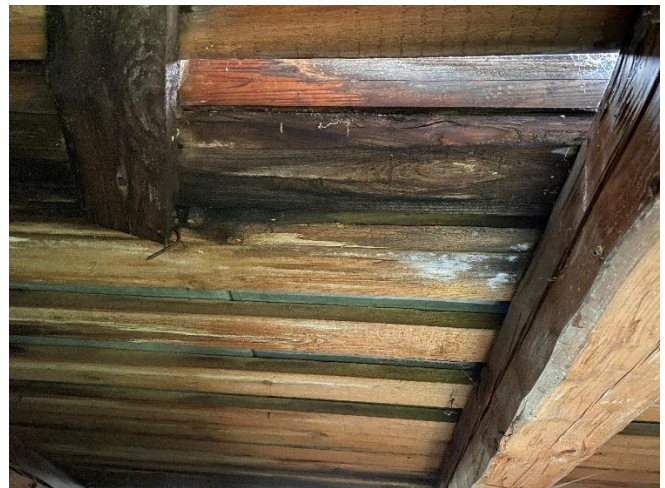
Kuva 43.

**Kuvasta 43.** on nähtävissä, että yläpohjan keskialueella on jonkin verran vesivuodon aiheuttamia valuma jälkiä ja tästä syystä on todennäköistä, että vaurioita löytyy myös lämmöneristyskerroksesta.

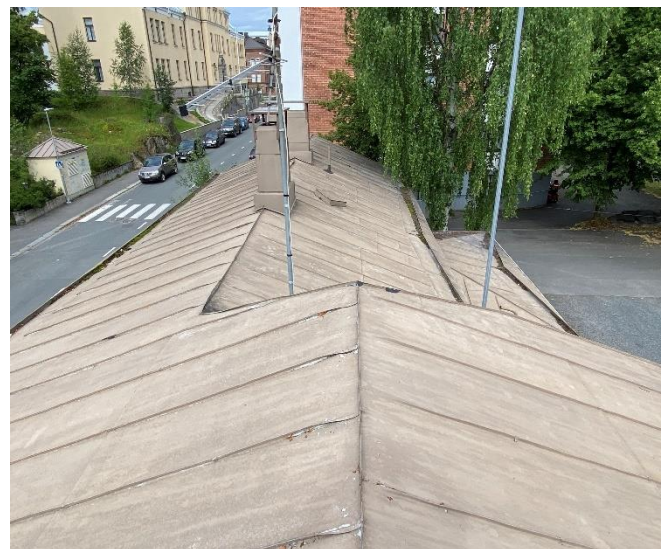
Kuva 44.

**Kuvasta 44.** on nähtävissä, että vesikaton pintarakenne on sileä käsin saumattu rivipeltikate, jossa lappeen suuntaiset pellit on tehty useasta pätkästä. Tietoni mukaan tämän tyyppisiä ja tämän pituisia pätkiä käytettiin vesikatoissa ainakin 1950-1960-luvuilla, lyhyempiä pätkiä käytettiin aikaisemmin. Visuaalisen tarkastuksen perusteella vesikaton yleiskunto on kohtuullinen, mutta katosta löytyy myös useita vika ja vaurio paikkoja, jotka ovat todennäköisesti aiheuttaneet yläpohjassa todettuja kosteusvaurioita.
