As Oy Sairaalakatu 3

Lisäselvitys rakennuksen käytettävyydestä ja mahdollisista kulttuuriympäristöarvoista

Tämä lisäselvitys on tehty täydentämään Sairaalakatu 3 puuasuinrakennuksesta tehtyä Kunto- ja käytettävyysselvitystä (11.8.2022 PPH Kiinteistöinsinöörit Oy). Työ on tehty Kuopion kaavoitusosaston pyynnöstä, kaavoitusosaston ja Museoviraston ohjeistuksella ja As Oy Sairaalakatu 3 tilaamana.

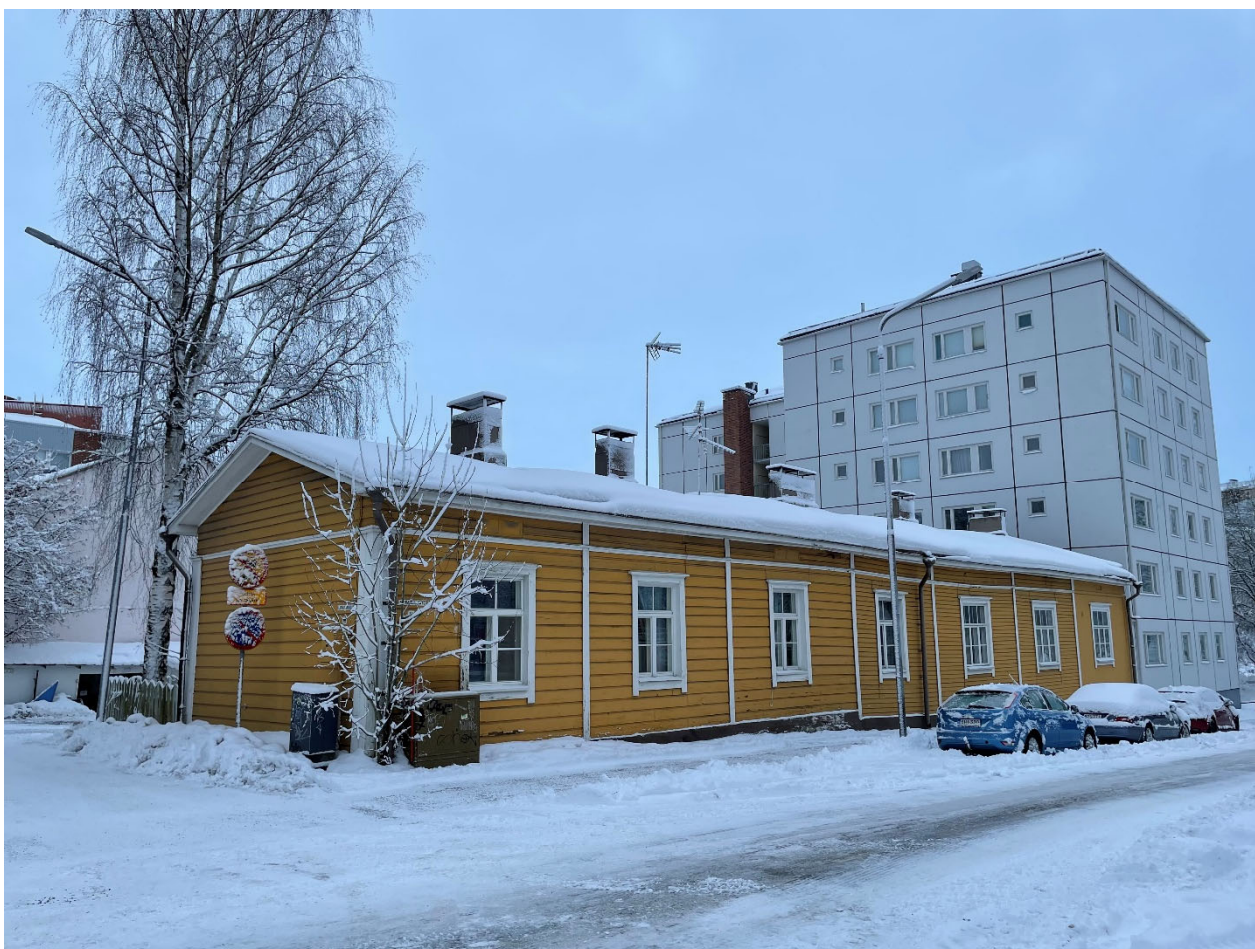
Puuasuinrakennus Sairaalakadulle päin, kuva KH

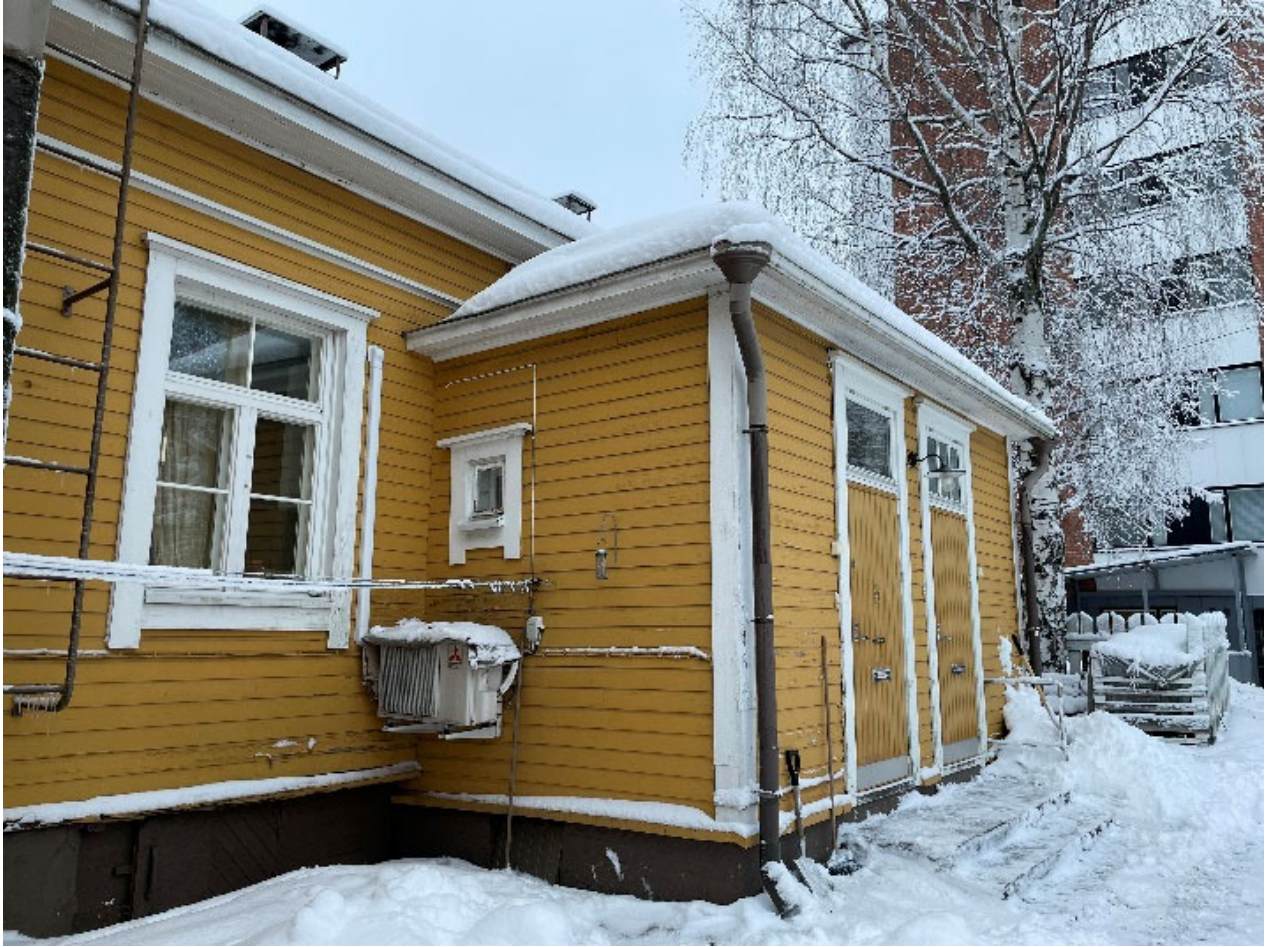
Vanhimman osan porstua pihan puolella, kuva KH

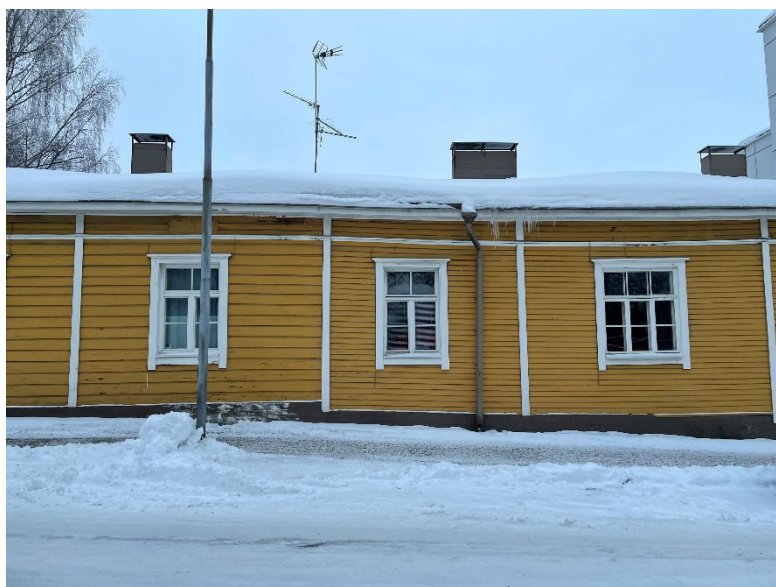
Rakennuksen vanhimman osan alkuperäisen hirsirungon alimmissa hirsissä on lahovaurioita. Rungon ja ulkoverhouksen välissä on 50-60 mm sammal-/turvekerros, jolla voi olla vaikutusta hirsirungon kuntoon. Sekarunko ja sen eriaisteiset painumat aiheuttavat ilmavuotoja.
