KESKUSSEURAKUNTATALO

Suokatu 22
70100 Kuopio

ULKOSEINÄ KAAPELIKANAALI

Ulkoseinä 4. krs
Kaaelikanaali 2-3. krs

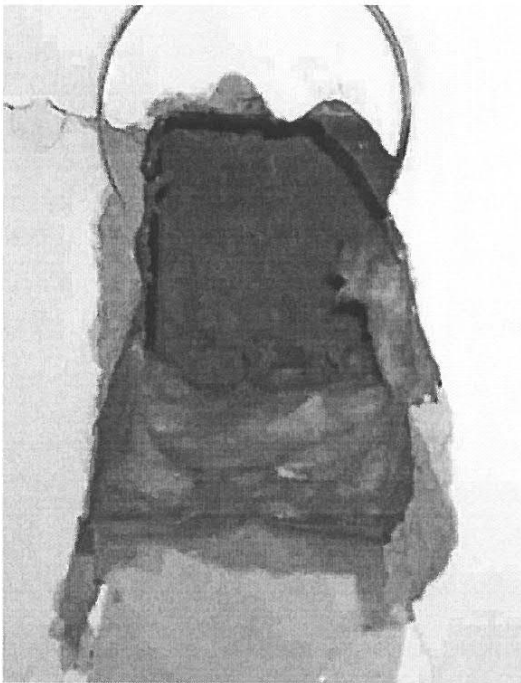
Kuva 2 Ulkoseinän villaeristys

Rakenteen lämmöneristyksestä ja sisäverhouslevystä otetuissa materiaalinäytteissä esiintyi kosteusvaurioon viittaavia mikrobilajeja (*Ulocladium*, *Streptomyces*). Lajistojen esiintyminen oli runsaampaa sisäverhouslevyssä. Tutkimustulokset on esitetty kokonaisuudessaan liitteessä.

Ulkoseinän sisäverhouslevyn materiaalinäytteiden mikrobianalyysin tulokset viittaavat kosteuden aiheuttamiin vaurioihin levyssä.

- Seinän heikosta lämmöneristyksestä sekä ilmastuvuodoista aiheutunut levyrakenteen ja höyrynsulkumuovin jäähtyminen, joka aiheuttaa huoneilman kosteuden tiivistymisen levyyn taustapinnalle ja höyrynsulkumuovin pinnalle
- Sadevesien ohjautuminen seinärakenteisiin.

Ulkoseinässä havaittujen vaurioiden laajuus tulee selvittää laajemmilla tutkimuksilla, joissa materiaalinäytteitä kerätään useasta eri kohdasta eripuolilta rakennusta. Lisäksi seinärakenteiden kunto tulee selvittää rakenteita paikoin avaamalla.

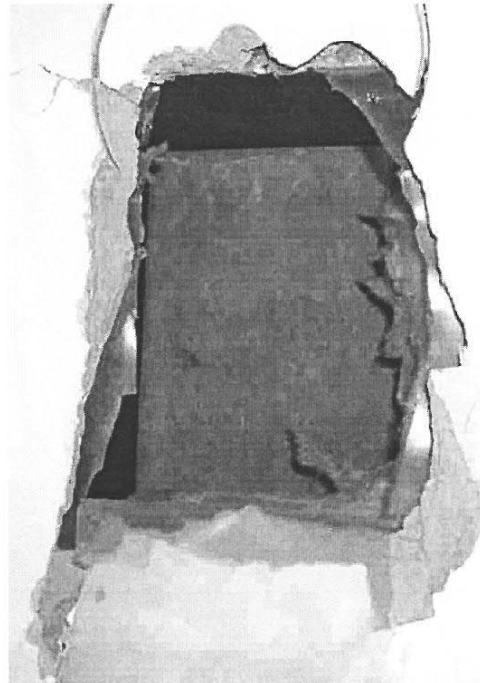
Kuva 3 Tuulensuojalevyn taustapintaa

Sisäverhouslevyn taustapinnalla on jälkiä kosteuden tiivistymisestä.

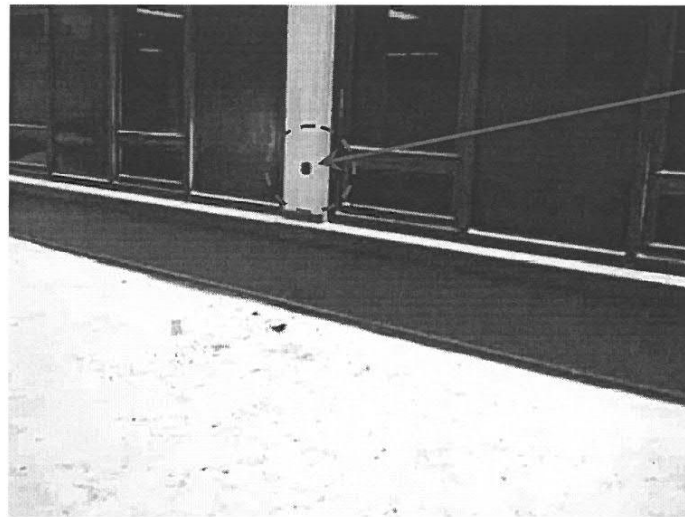
Kuva 4 Ulkoseinän tutkimus 1. kerroksen kohdalla

Seinä rakenteessa on julkisivupintana betonirakenne ja lämmöneristeenä mineraalivilla.

Rakenteen lämmöneristyksestä otetussa materiaalinäytteessä ei esiintynyt kosteusvaurioon viittaavia mikrobilajeja. Tutkimustulokset on esitetty kokonaisuudessaan liitteessä.

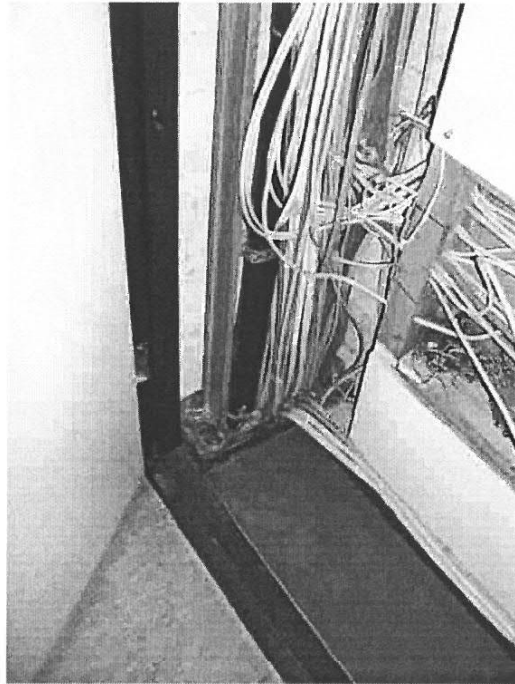
Kanaalissa olevien kaapeleiden läpivientejä on tiivistetty tiivistysmassalla (kuva 5). Läpivien-neissä esiintyi merkksavulla tutkittaessa ilmavirtauksien huonetilan suuntaan.

Kuva 5 Kaapeleiden läpivienti.

Ilmavirtauksen kaapeleiden läpiviennissä aiheuttavat epäpuhtauksien ohjautumisen sisätiloihin.
