Kuopion ev.lut. seurakuntayhtymä
Kirkko ja Koti lehdentilat

Suokatu 22 B
70101 Kuopio

1. Yleistä katselmuksesta

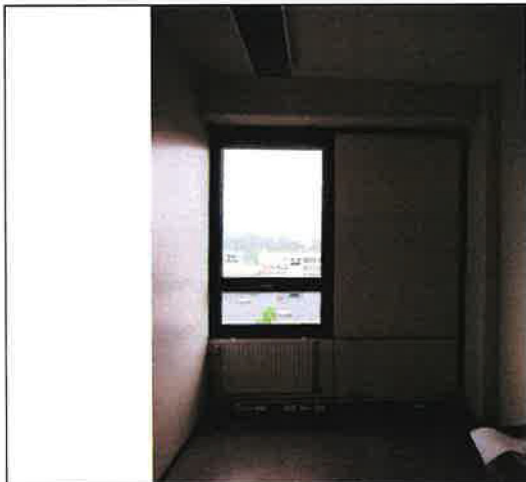
Kuva 1: Toimistohuoneen ulkoseinä ennen sisäpuolista avausta

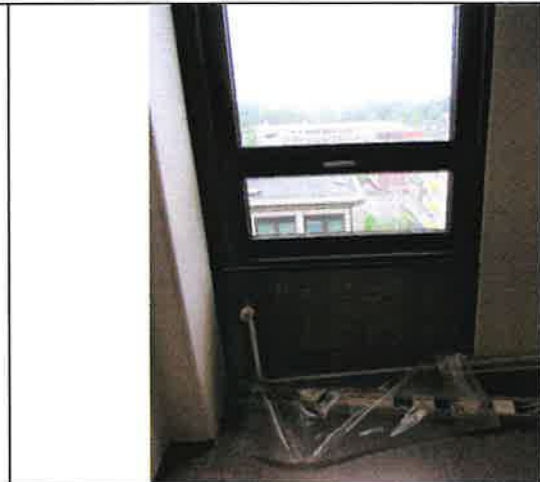
Suokadun puoleisesta toimistohuoneesta oli ikkunan alta oleva seinäosa avattu ennakkoon. Metallirunkorakenteesta havaittiin kosteuden aiheuttamia jälkiä. Ulkopinnalla jäljet ovat aiheutuneet seinärakenteen sisään pääsevistä sadevesistä. Sisäpinnan puoleisissa pinnois-

Kuva 2: Ikkunan alapuolelta avattua ulkoseinää

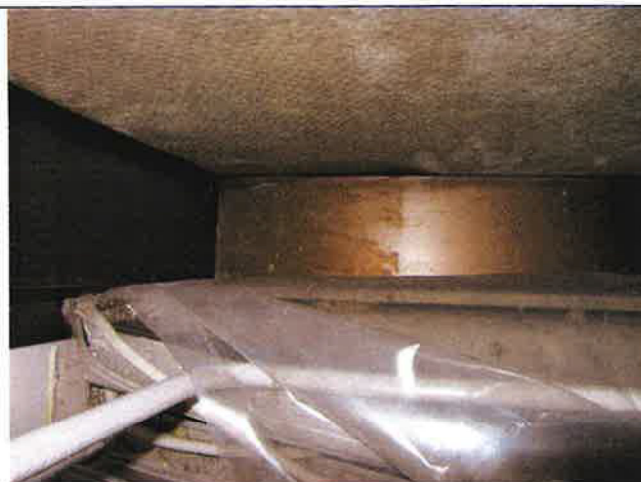
Kuva 3: Ulkopuolelta vuotaneen veden aiheuttamia jälkiä vasemmalla puolella seinää

- **Ulkoseinän rakenne tulee tiivistää ulkopuolelta siten, etteivät sade- ja sulamisvedet pääse rakenteisiin missään olosuhteissa.**
- **Ulkoseinärakenteen tulee olla sellainen, ettei kosteuden tiivistymistä rakenteen sisään tapahdu haitallisesti.**

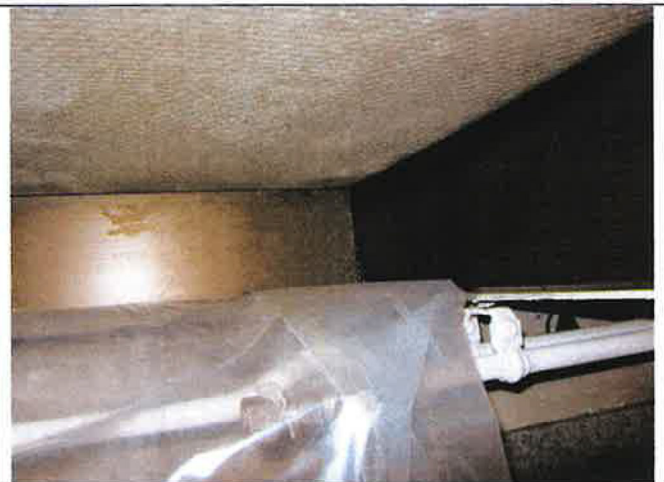
Kuva 4: Ulkopuolelta vuotaneen veden aiheuttamia jälkiä vasemmalla puolella seinää

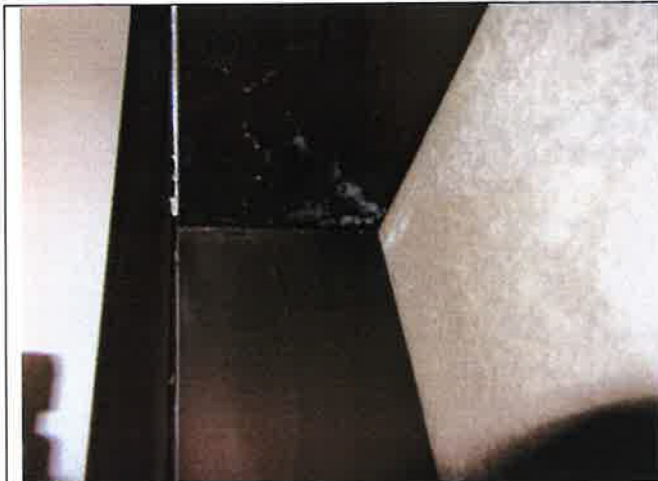
Kuva 5: Ulkopuolelta vuotaneen veden aiheuttamia valumajälkiä yläreunassa vasemmalla puolella

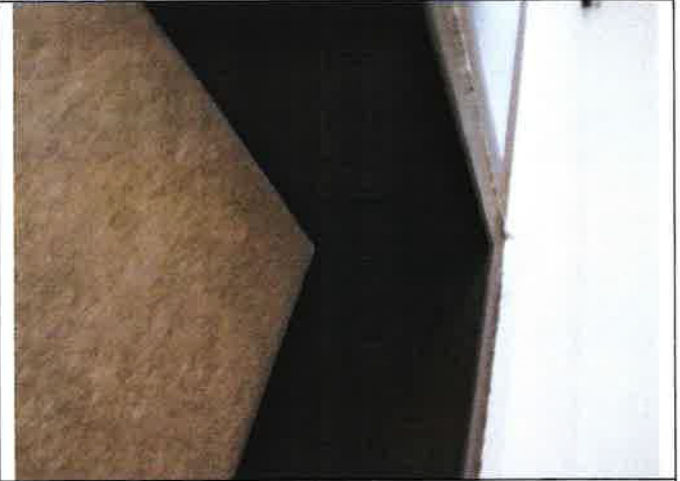
Kuva 6: Vuotojälkiä yläpuolella karmia oikealla puolella

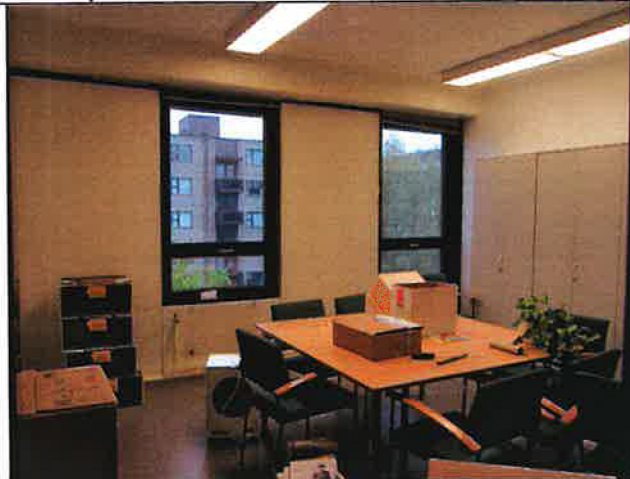
Kuva 7: Neuvotteluhuone ennen seinän avausta

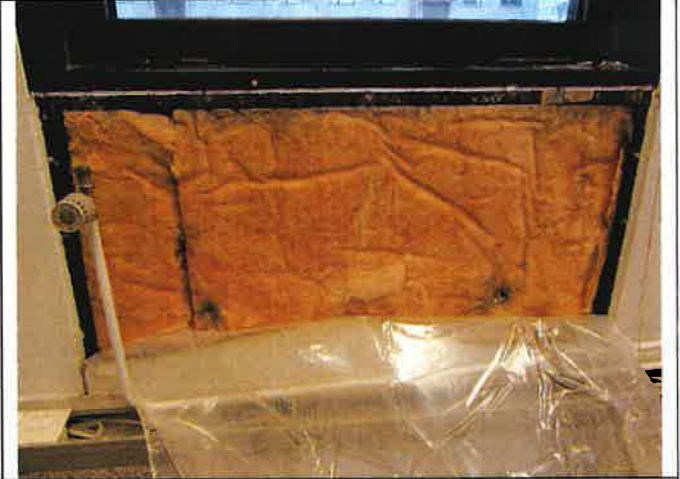
Takapihan puoleisen toimistohuoneen seinärakenne avattiin katselmuksen yhteydessä. Sisäpinnan levyn irrotuksen jälkeen havaittiin ilmapuotokehtia sisäpinnalla lämmityspatterin seinäkiinnitysruuvien tekemien reikien kohdilta sekä takapinnalla tuulensuojalevyssä rakentamisen yhteydessä tulleen reiän kohdalta. Rakenteiden ilmapuotojen kautta on epäpuhtauksilla mahdollista päästä huoneilmaan. Lämmöneristys oli asennettu reunoiltaan epätiivivisti, eikä se täyttänyt sille varattua tilaa. Epätiivetydet mahdollistavat lämmön siirtymistä rakenteessa ulkopuolen kylmille pinnoille, josta taas aiheutuu kosteuden tiivistymistä seinärakenteen sisään. Tuulensuojalevyä vasten lämmöneristeen pinnalla oli tummentumia. Lämmöneristeiden pintojen ja reunojen tummentumat johtuvat ilman liikkeitä eristetilassa. Ilman liikkeet suodattavat ulkoilman epäpuhtauksia, kuten liikenne- ja siitepölyä eristeiden pinnoille. Paikoin ilmapuotokehtia rajapinnoissa on lähes eristekerroksen paksuudella.

Kuva 8: Lämmöneristeet seinässä sisäverhouslevyn poiston jälkeen, eristeiden asennus on epätiivis

- **Rakennuksen ulkoseinän ja sisäpintojen rajapinnat tulee tiivistää ensitilassa ai-nakin niillä alueilla, joissa oireilua ilmenee. Tiivistys tulee tehdä lattia-seinä, seinä-seinä, seinä-katto ja seinä-ikkuna -rajapinnoissa. Tiivistysmenetelmänä soveltuu esim. lattiassa ja seinärajanpinnoissa Ardex EP 2000 järjestelmä. Sei-nissä ja katoissa sekä rajapinnoissa Ardex EP 2001 W järjestelmä.**

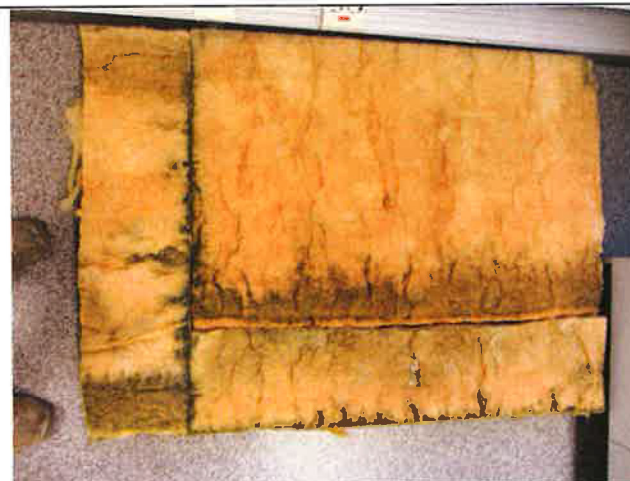
Kuva 9: Lämmöneristeet lattialla tuulen-suojalevyn vastainen pinta ylöspäin, huomaa ilmanliikkeiden aiheuttamat tummentumat

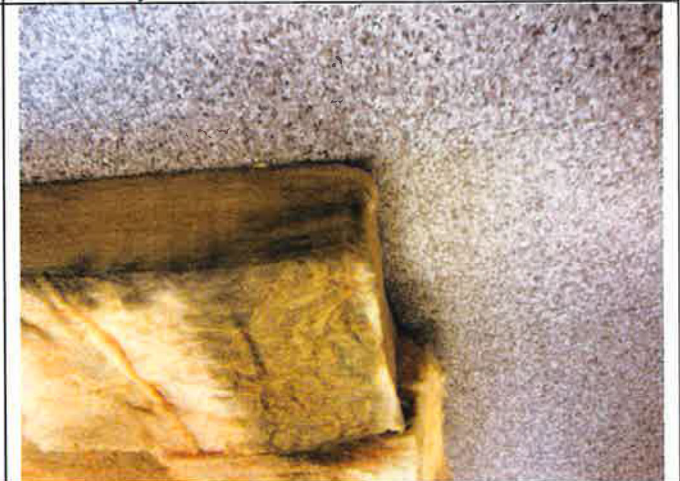
Kuva 10: Nurkissa tummentumat ulottuvat lähes koko eristekerroksen paksuudelle, joh-tuen epätiiviydestä asennuksesta

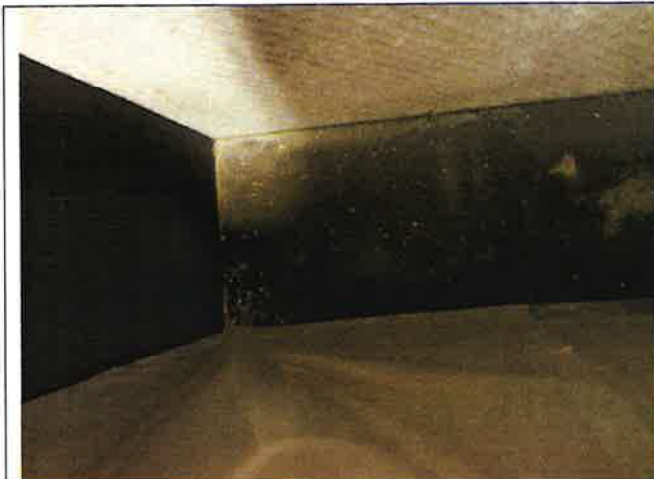
Metallirunkorakenteessa oli ulkoreunalla ulkoa päin rakenteen sisään päässeiden vesien valumajälkiä ja sisäpuolella kylmään karmiin tiivistyneen kosteuden valumajälkiä.

Kuva 11: Vesivuotojen valumajälkiä metalliseinän alaosassa vasemmalla puolella

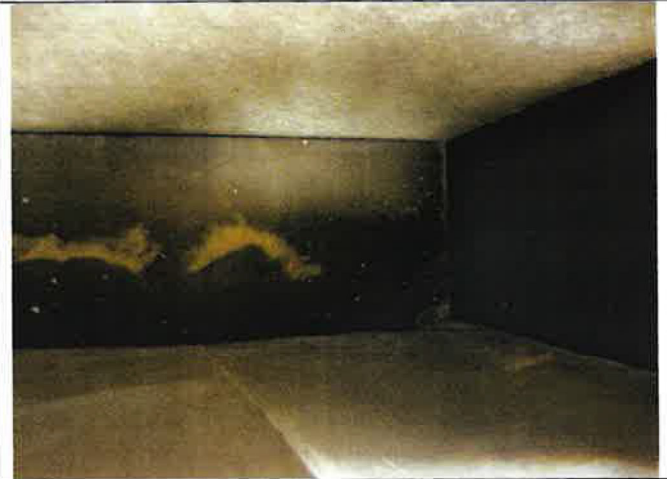
Kuva 12: Vesivuotojen valumajälkiä metalliseinän alaosassa oikealla puolella

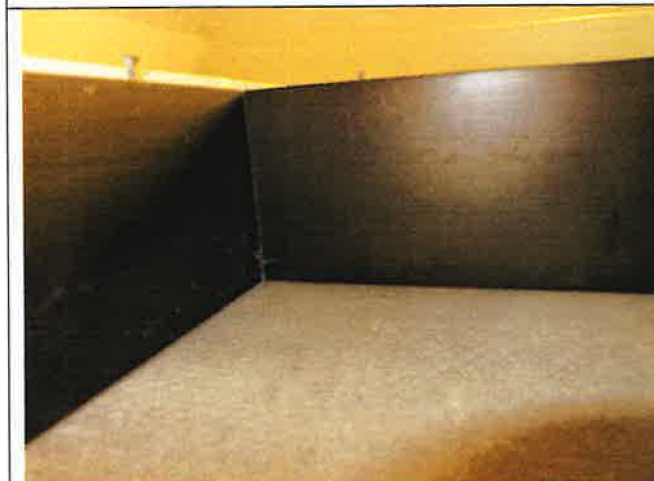
Kuva 13: Vasemmassa yläreunassa on sekä vesivuodon että kosteuden tiivistymisen aiheuttamia valumajälkiä

Lämmöneristeen materiaalinäytteet otettiin ulkopinnalta ylä- ja alareunasta sekä sisä-pinnalta yläreunasta. Sisäpinnan näyte on kohdalta, jossa havaittiin selkeästi vesivuotoa ikkunan kautta seinärakenteeseen (kuva 13). Vesivuotokohdalta otetussa sisäpuolen näytteessä esiintyi määrältään kohtalaisesta runsaaseen elinkykyistä mikrobi-itiöstöä. Lajistona oli myös niukasti kosteusvauriomikrobistoa. Myös kahdessa muussa näyttees-sä esiintyi yksittäisiä pesäkkeitä kosteusvauriomikrobistoa. Tulkinnan mukaan sisäpin-nalta otetun näytteen tulos viittaa vaurioon eristeessä. Alareunasta ulkopinnalta otetun näytteen tuloksena on heikko viite vaurioista ja yläreunan näytteen tulos ei viittaa vauri-oon.

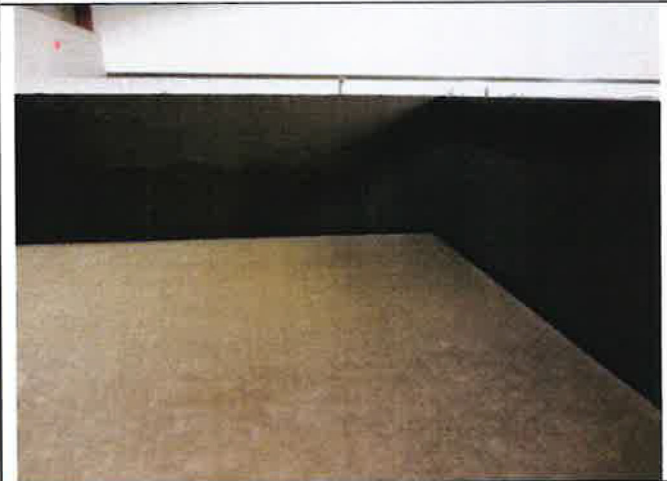
Kuva 14: Oikeassa yläreunassa on kosteuden tiivistymisen aiheuttamia valumajälkiä

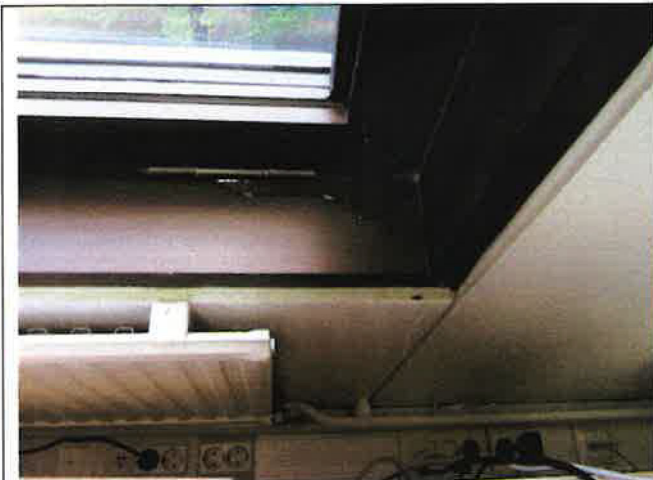
Tuuletusikkunoiden tiivisteissä oli runsaasti epätiiveyksiä. Nämä johtuvat joko tiivisteiden puristumisesta kasaan tai niiden irtoamisesta. Myös lasijulkisivun lasien tiivisteitä on irronnut ja epätiiveyksien kautta tapahtuu sadevesien vuotoa seinärakenteisiin. Lisäksi tuuletusikkunoiden rakenne on toteutettu siten, että tiivisteiden epätiiveyden kautta sadevedet pääsevät valumaan sisäpuolelle ikkunapenkille. Myös toimiston työntekijät kertoivat tuuletusikkunoiden kautta tapahtuvia vesivuotoja olevan runsaasti. Ikkunoiden tiivisteiden kautta havaittiin myös vuotoilmavirtausta savukokeella.

Kuva 15: Vettä tullut tuuletusikkunan tiivisteiden kautta ikkunapenkille tsto huoneessa

- **Tuuletusikkunoiden tiivisteet tulee uusia ja ikkunoiden "käynti" huoltaa.**
- **Sähkökourut tulee puhdistaa roskista huolellisesti.**
- **Lattiapinnoitteiden mahdollinen uusimistarve tulee selvittää tapauskohtaisesti.**

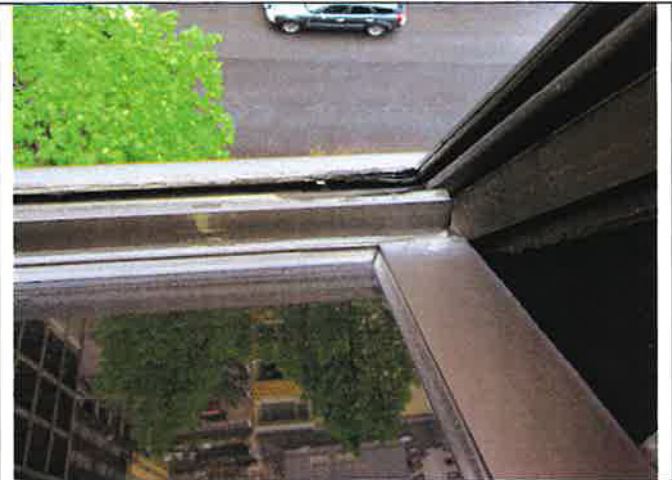
Kuva 16: Ikkuna avattuna huomataan tiivisteiden olevan rutussa vuotokohdalla

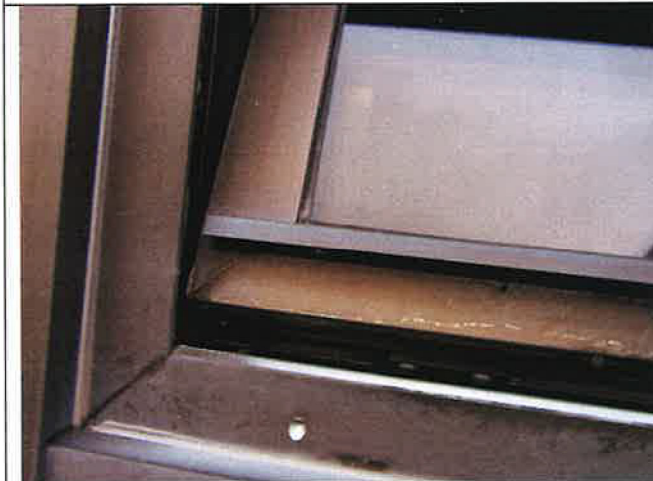
Kuva 17: Tuuletusikkuna ulkopuolelta

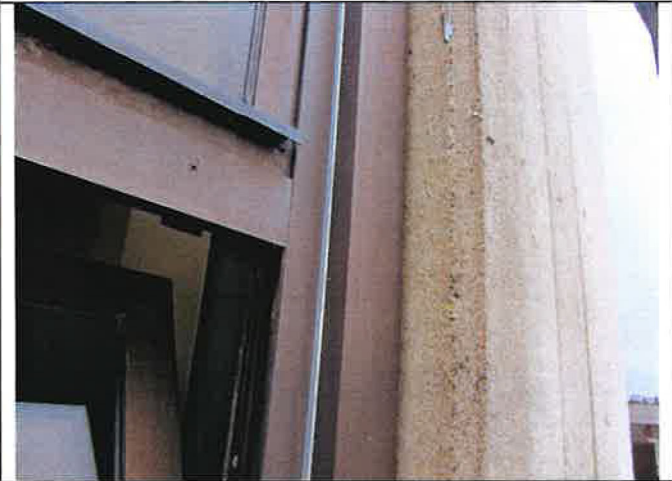
Kuva 18: Tuuletusikkunan yläpuolisia rakenteita ja liittyminen betonipilariin

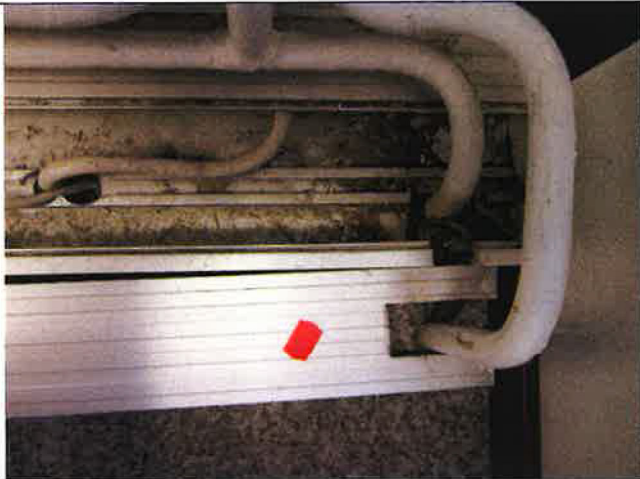
Ikkunaseinän vierustalle on asennettu lattiaan metallirakenteinen sähköasennuskotelo. Koteloinnin sisustaa ei ole puhdistettu ja sisällä oli runsaasti pölyä ja muuta roskaa, kuten mm. kuusen neulasia ja kuivuneita huonekasvien lehtiä.

Kuva 19: Sähkökotelon sisässä olevaa roskaa

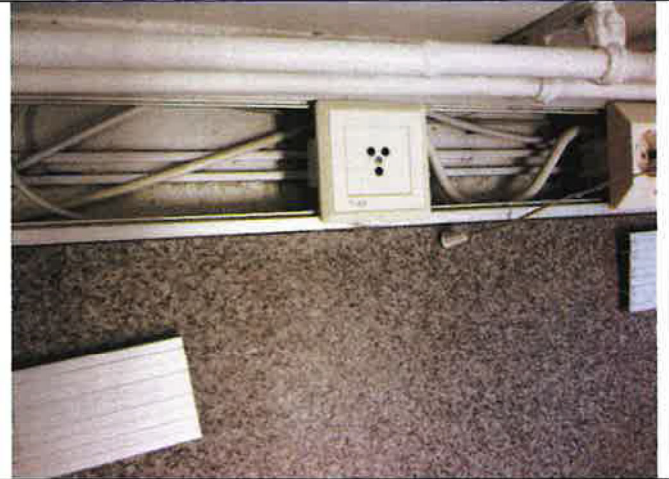
Kuva 20: Koteloinnin sisusta on erittäin vaikeasti siivottavissa

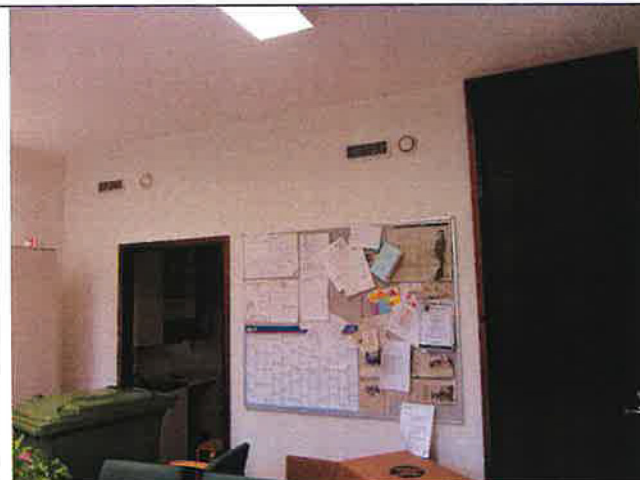
Tulo- ja poistoveniili ovat sijoitettu samalle käytäväseinälle vierekkäin. Tästä aiheutuu tuloilman siirtymistä poistoveniiliin ilman että se huuhtelee ikkunaseinustalla sijaitsevaa työkentelypistettä. Lisäksi työhuoneet ovat pitkänomaisia, joka osaltaan heikentää ilmanvaihtuvuutta ikkunaseinustalla.

Kuva 21: Tulo- ja poistoveniilien sijainti neuvotteluhuoneessa

- **Toimistohuoneissa suosittelen tuloilmakanavien jatkamista työskentelyvyöhykkeelle saakka. Tuloilman pääte-elimen tulee olla mahdollisimman vähän vetoa aiheuttava, jos se sijoitetaan välittömästi työpisteiden yläpuolelle.**

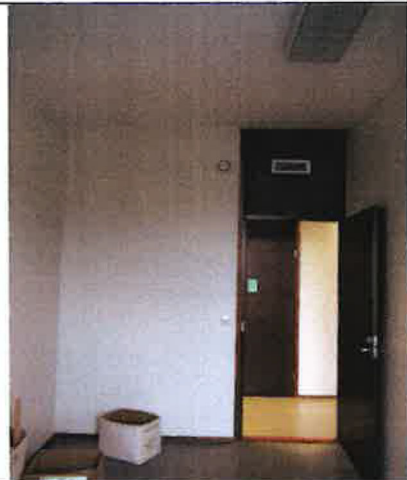
Kuva 22: Tulo- ja poistoveniilien sijainti toimistohuoneessa

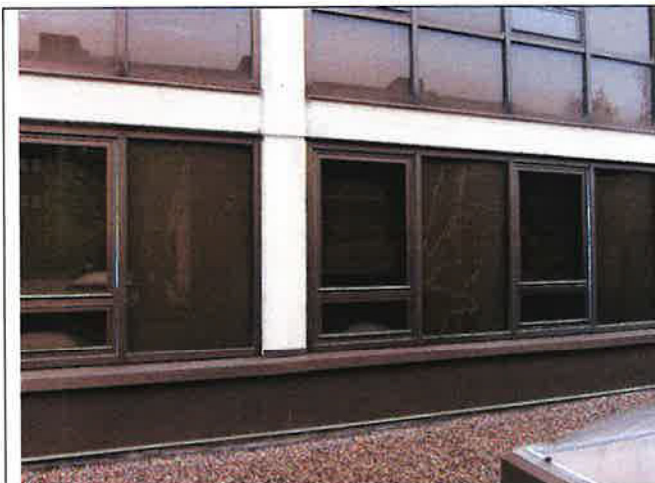
Julkisivulasituksissa havaittiin halkeilua (kuva 23) keskimäinen lasi. Halkeilu ei kuitenkaan aiheuta vuotoriskiä, koska lasitus on kaksinkertainen ja välissä on muovikalvo.

Kuva 23: Julkisivun lasitusta eteläsivustan vesikatolta nähtynä

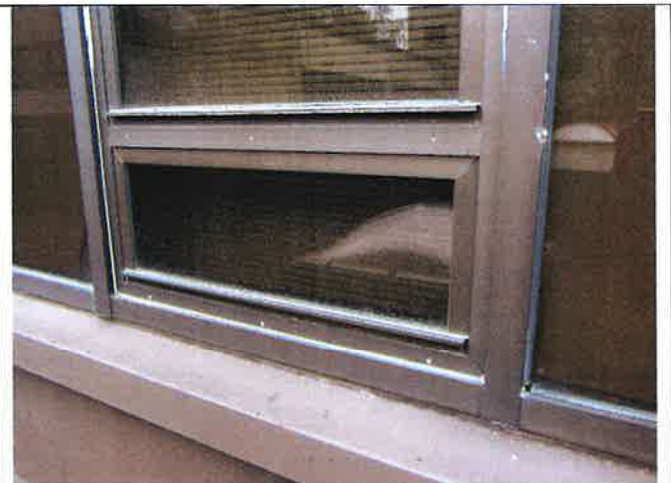
Kuva 24: Tuuletusikkunan liittyminen julkisivun lasirakenteisiin

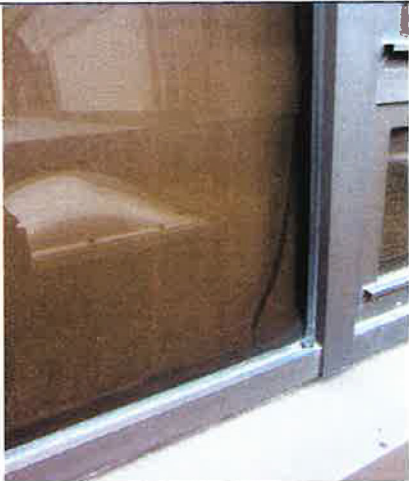
Kuva 25: Lasituksen takaa irronnut tiiviste

- **Ulkoseinärakenteissa olevista ja mahdollisesti sisäilmaa heikentävistä sekä korjauksia vaativista epäkohdista johtuen, suosittelen seinä- ja ikkunarakenteiden vuotokohtien tiivistämistä ulkopuolelta lisävaurioiden syntymisen välttämiseksi. Tiivistyksessä tulee huomioida myös liittymärakenteet.**

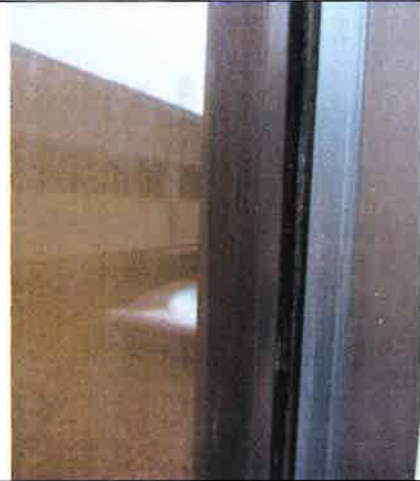
Kuva 26: Tiivisteiden irtoaminen mahdollistaa lasituksen painumisen ja ulkopuolisen tiivistyksen epätiiveyden

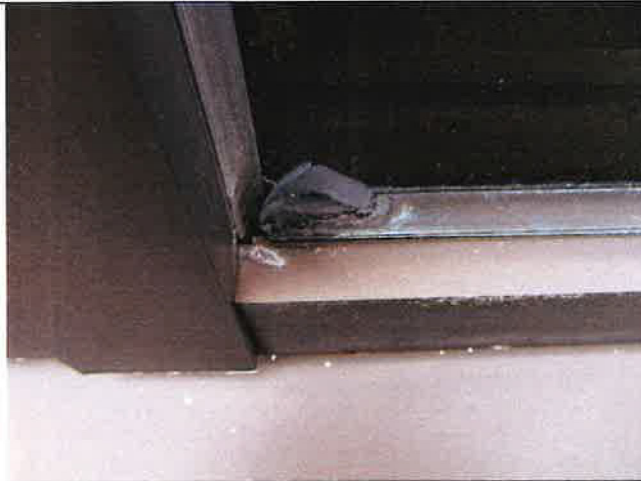
Lasijulkisivujen liittymissä todettiin epätiivelyksiä sekä liittymissä kantaviin rakenteisiin että lasiosion liittymisessä metallikehykseen. Myös lasituksen tiivisteissä oli vesivuotoja mahdollistavia epätiivelyksiä. Ulkoseinärakennetta avattiin eteläsivustalta ennakkoon valitulta ja epäkohtia sisältävältä kohdalta. Lasituksen poiston jälkeen havaittiin tuulensuojalevyn pudonneen pois paikoiltaan ja yläreunassa oli tästä johtuen rakoa. Lasituksen tiivistystä oli irronnut, josta johtuen lasitus joustaa sisäänpäin. Tällöin myös sivutiivisteiden kautta on sadevesillä mahdollisuus päästä rakenteeseen mm. tuulisella säällä. Lasituksen takana oleva puulistoitus oli alaosistaan tummunut sekä kosteudesta että auringon aiheuttamasta paah-teesta. Alareunan tiivisteiden epätiivelyksien kautta tapahtuneet vesivuodot ovat päässeet alla oleviin kokoontumistiloihin saakka, joita on aikaisemmin havaittu matalan osan vesikaton alapuolisista kokoontumistiloista. Vaikka vesikaton ja ulkoseinän liittymää on tiivistetty ja pel-lytyksiä korjattu, vesivuotoja ei ole saatu loppumaan, koska vesi pääsee tiivisteiden epätiive-yksistä ikkunapellityksen takaa rakenteisiin.

Kuva 27: Lasituksen tiivisteiden epätiiveyttä alareunassa

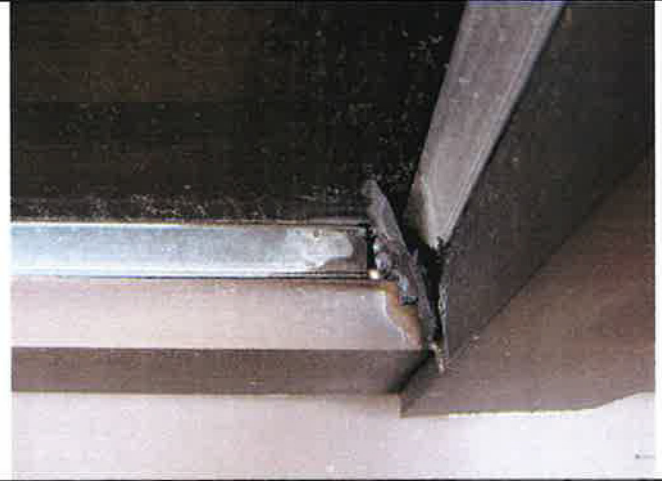
Kuva 28: Epätiiveyttä tiivisteissä toisaalla

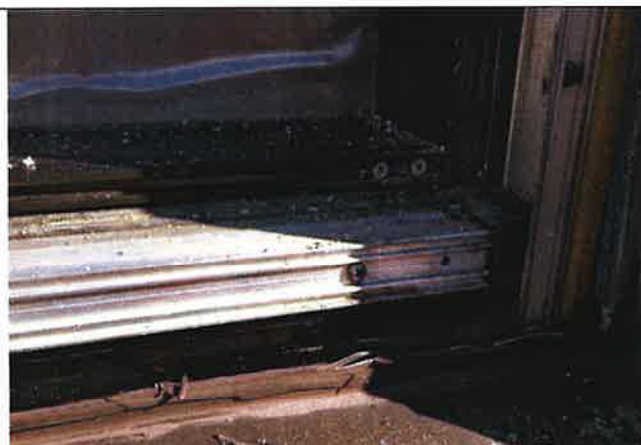
Kuva 29: Alareunan tiivisteiden epätiiveyden kautta pääsevä sadevesi pääsee valumaan ikkunapellityksen takaa rakenteisiin

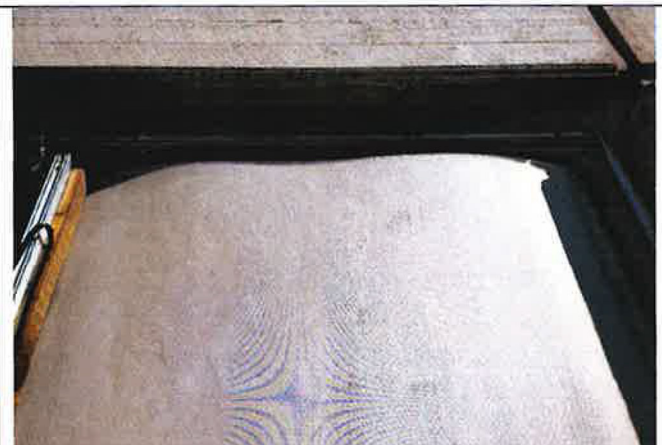
Kuva 30: Tuulensuojalevy on irronnut listan takaa kiinnityksistään lasituksen takana

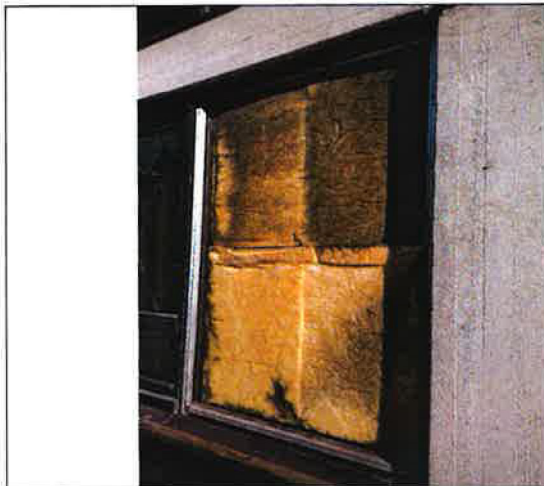
Lämmöneristeessä havaittiin asennuksen huolimattomuutta, mm. eristetilaa ei ole täytetty tii-viisti mineraalivillalla. Tämä on mahdollistanut ilmavirtauksia eristetilassa, josta taas on ai-heitunut liikenne- ja siitepölyn kulkeutumista eristeiden pinnalle.

Kuva 31: Tuulensuojalevyn takaa havaitaan mineraalivillaeristeen pinnalla ilman epäpuhtauksista johtuvaa tummentumaa

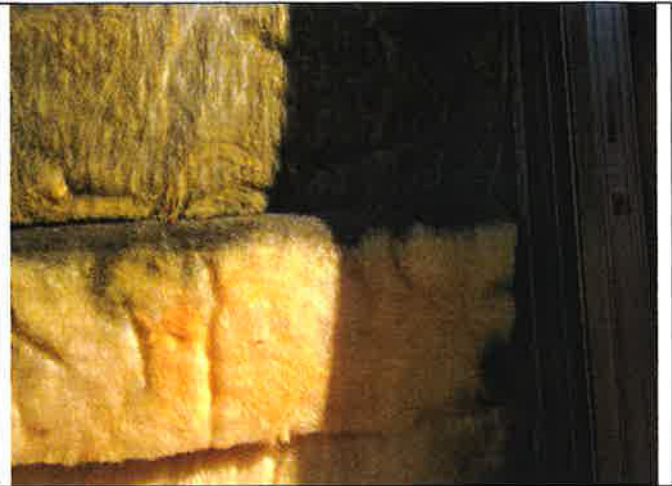
Kuva 32: Lämmöneristeen asennuksen virheitä, epätiiveyttä eristetilassa

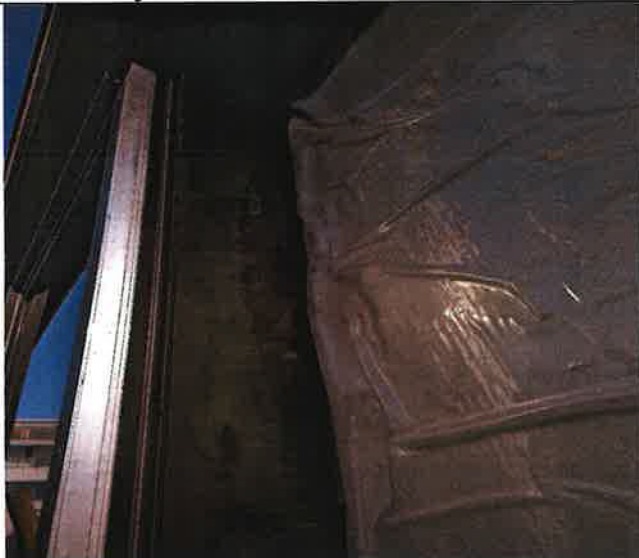
Metallikarmeissa oli selvästi havaittavissa sisäpuolisen höyrynsulkumuovin takana sisäpuo-velta aiheutuvan lämpövuodon aiheuttamaa kosteuden tiivistymistä kylmään metallipintaan. Ulkopinnalla metallikarmeissa oli myös tiivisteiden epätiivelyksien kautta päässeiden sade-vesien aiheuttamia hapettumia.

Kuva 33: Metallikehyksessä havaitaan kondensoituneen kosteuden aiheuttamia jälkiä höyrynsulun takana sisäpuolella

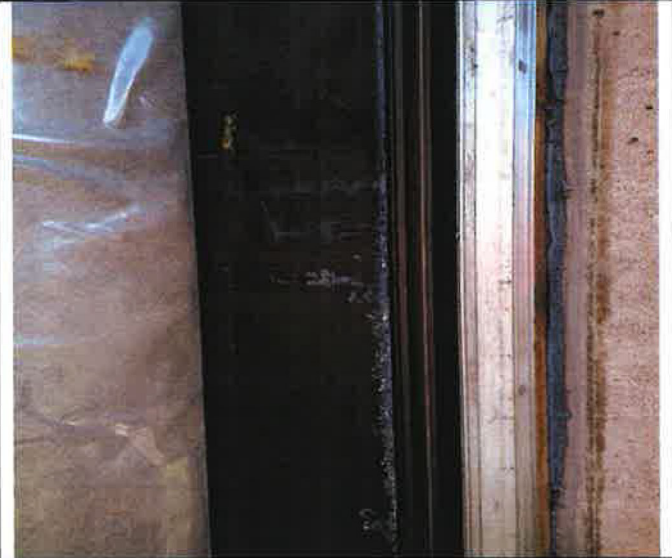
Kuva 34: Samaisen kehyksen ulkopinnassa lasituksen takana olevaa vesien valumajälkeä / hapettumista

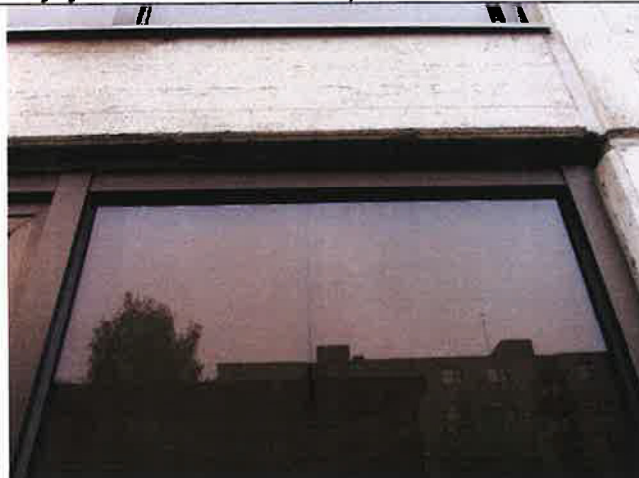
Kuva 35: Yläpuolelta vesipelleiltä sekä julkisivusta valuva vesi valuu lasitukselle, koska yläpuolen palkista puuttuu tippanokka

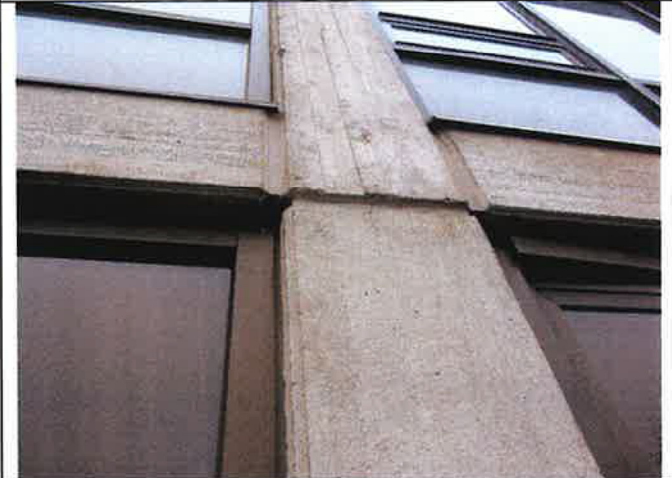
Kuva 36: Metallirakenteinen / lasituksen / betonirakenteiden rajapintojen tiivistys tulee olla tehty huolellisesti
