# PUIJO K90 VAUHTIMÄKI

| PROJEKTI<br>Puijo K90 kuntotarkastus | PROJEKTIPÄÄLLIKKÖ<br>Anssi Kinnunen | PÄIVÄYS<br>2024-10-25 |

## Puijo K90 raportti

K 90 vauhtimäen rakenteellinen tarkastus sekä korjausvaihtoehdot

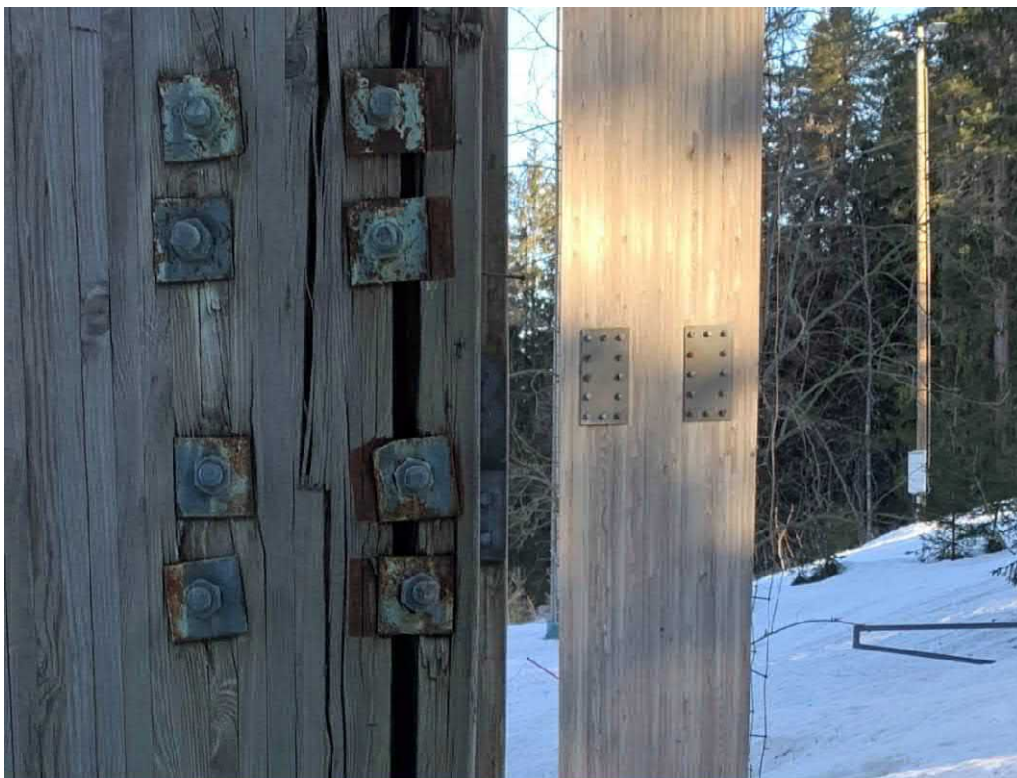
- Rakenteissa on vakavia vaurioita. Pääpilarikehän numero 1 liimapuupilareissa on isoja halkeamia ja etelänpuoleisen pilarin juuressa on yksittäinen iso repeämä ja osa pulteista on vääntynyt. Pultit ovat liian lähellä liimapuun reunaa.

*Kuva 2. Pääkannatinkehä (Puijon tornin puoleinen kehä) on erittäin vakavasti vaurioitunut*

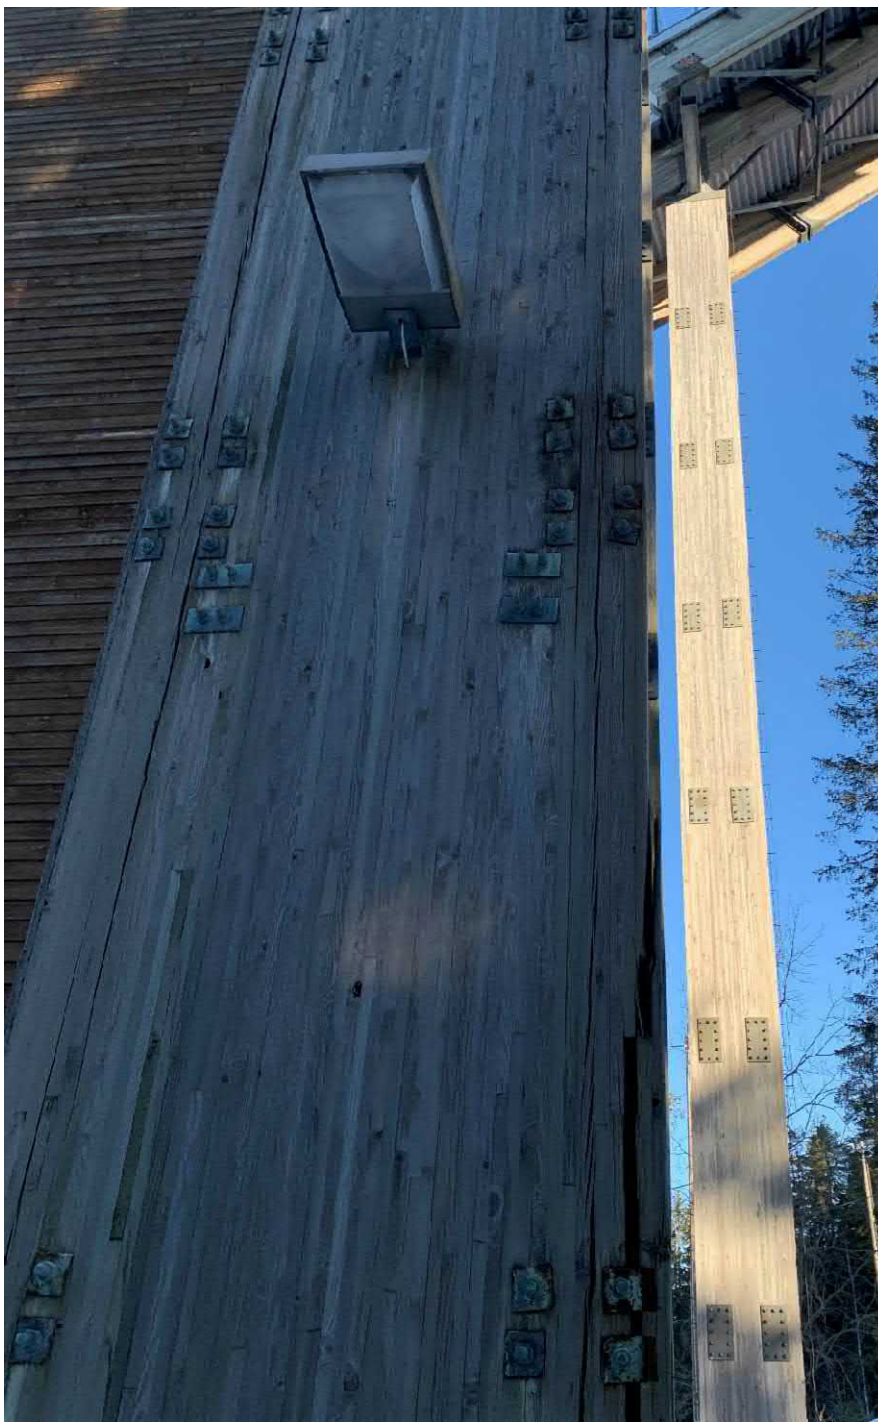
*Kuva 3. Pääkannatinkehä. Teräsansaiden kiinnityspisteet ovat repineen liimapuun hajalle. Pultit on asennettu liimapuun reunaan. Halkeamat ulottuvat ylös saakka. Vakava vaurio.*

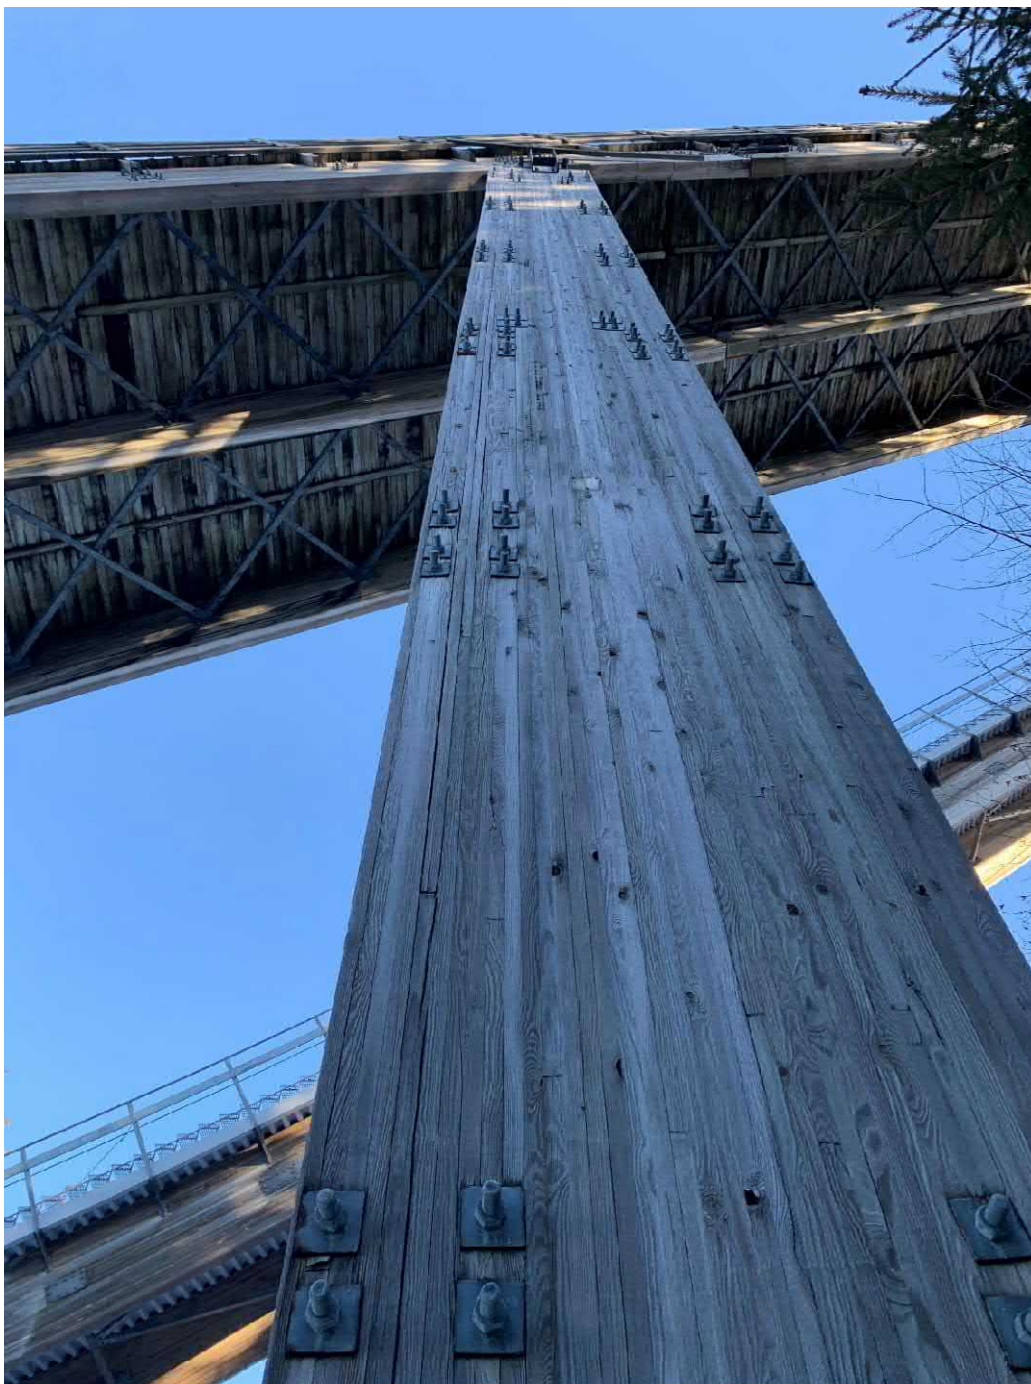
- Pilarikehässä Nr:o 2 on teräsosien kohdalla liimapuupilarissa jatkuva halkeama. Pultit ovat liian lähellä liimapuun reunaa. Saman pilarikehän perustusliittymästä puuttuu kiinnityspultteja.

Kuva 4. Välikehä. Halkeamat näkyvissä myös välikehässä ja ulottuvat ylös saakka.

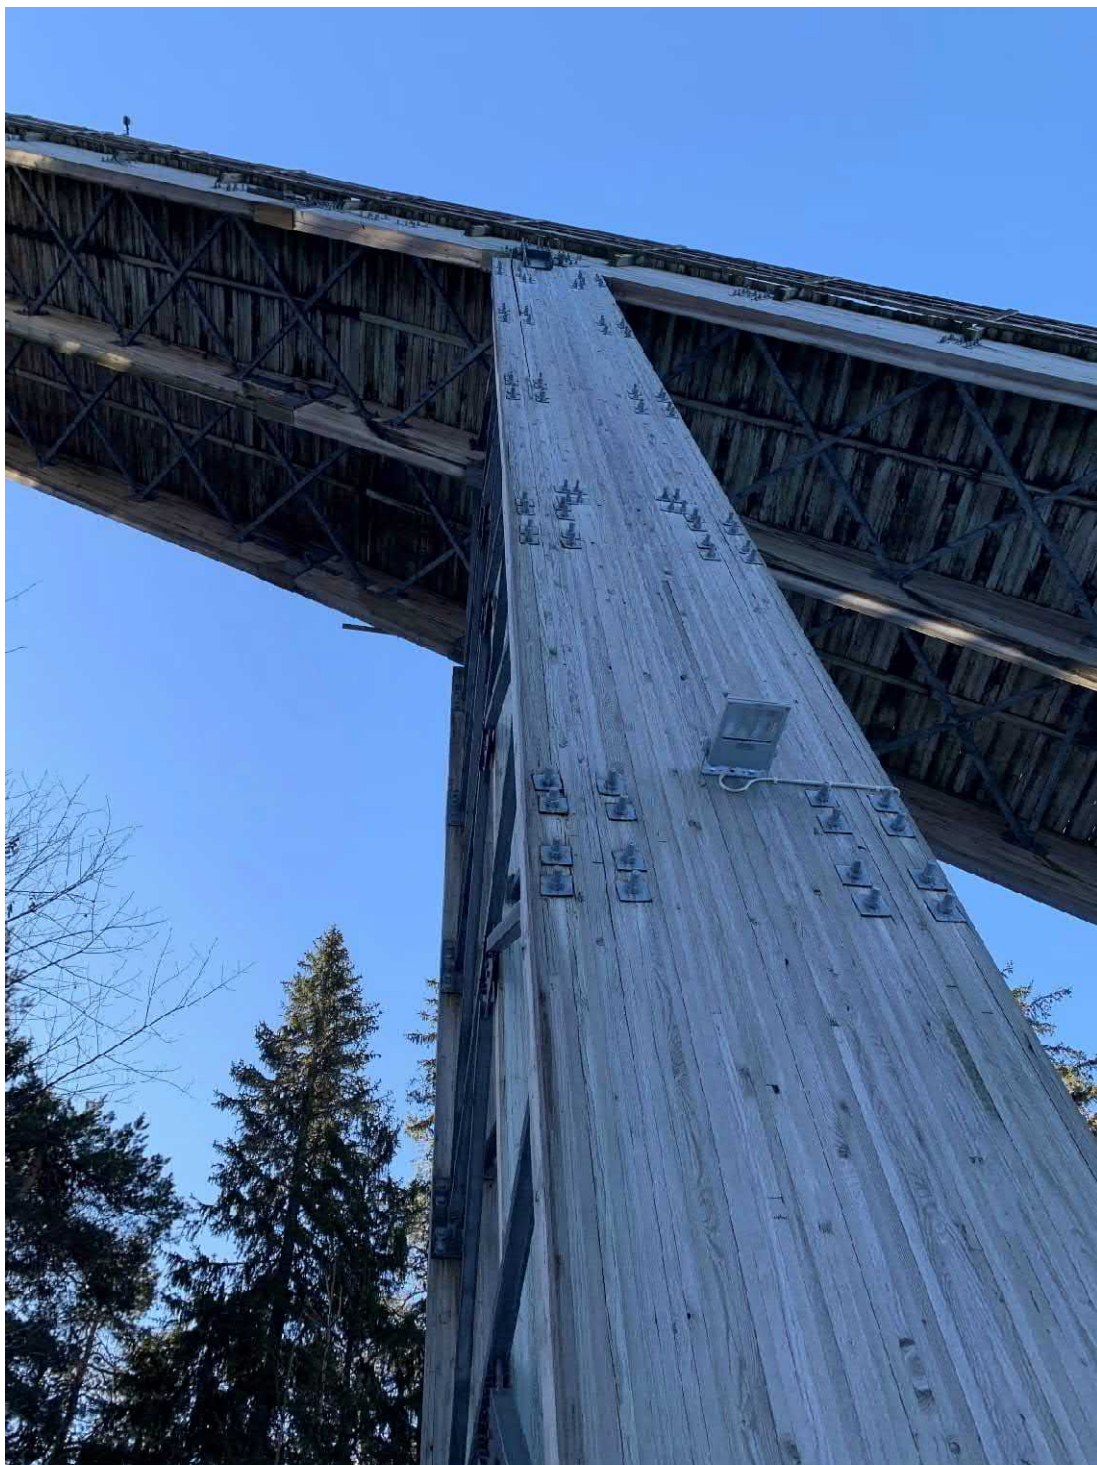
Kuva 5. Välikehän toinen puoli. Halkeamat ulottuvat ylös saakka.

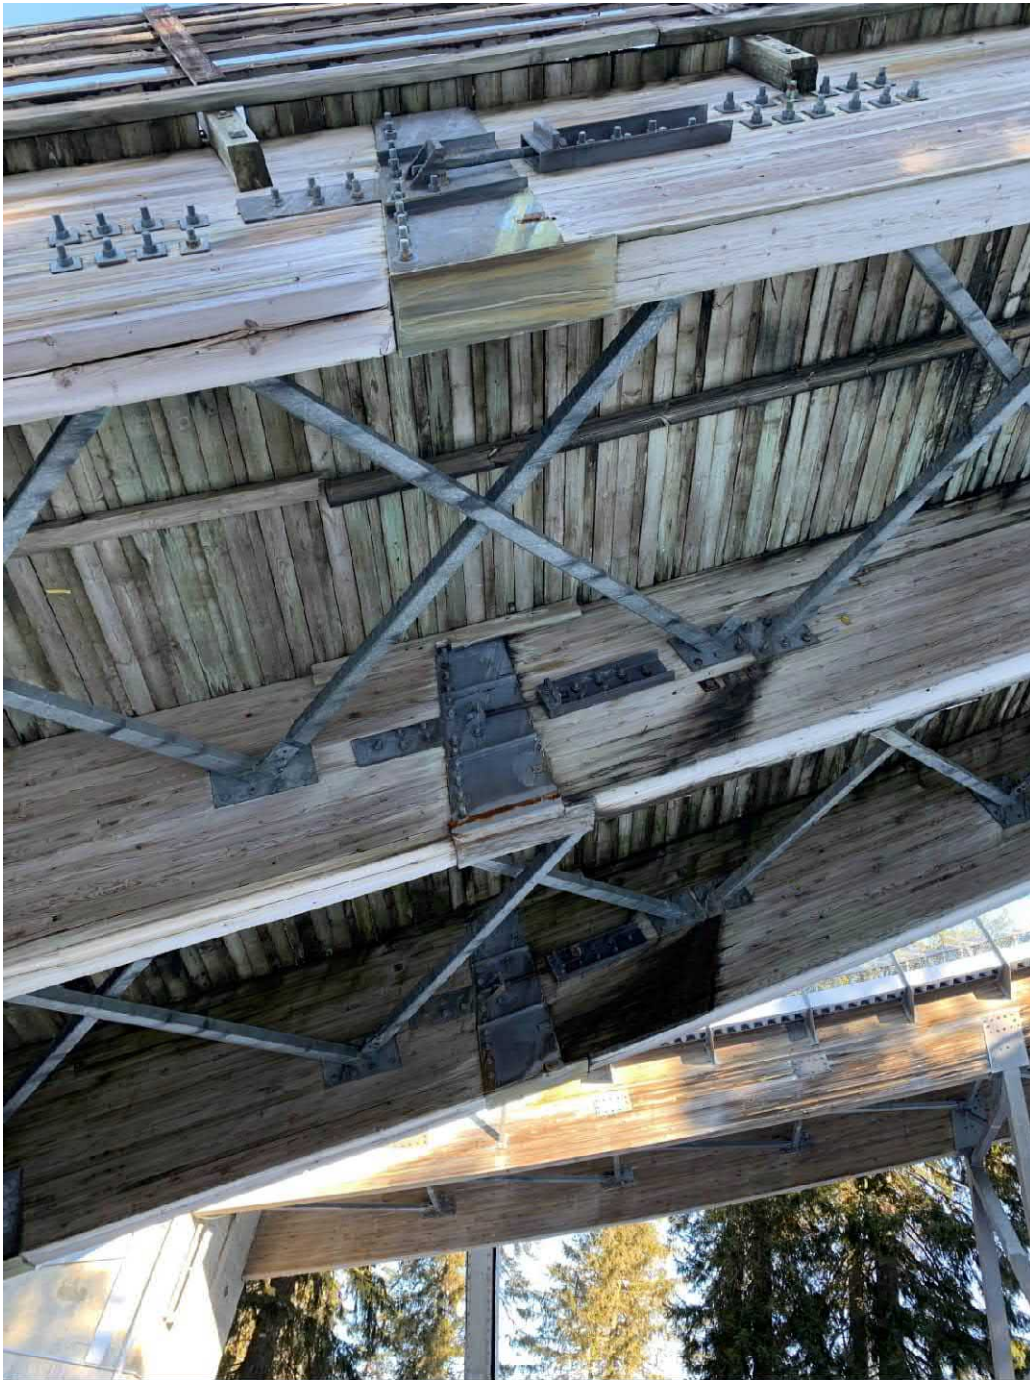
Kuva 6. Kansirakenne. Palkkien kannatusliittymä. Oikeanpuoleiset palkit ovat ripustettu palkkien päähän teräsosan avulla. Teräsosan alalaippa on revennyt ja sitä on korjattu L-teräksellä. Hitsaukset ovat heikkotasoisia. Teräsosissa ruostetta. Veden valumajälkiä. Pääpalkissa on alareunassa halkeama. Osa ristikkorakenteista on liitetty levyihin epämääräisellä hitsausliitoksella.

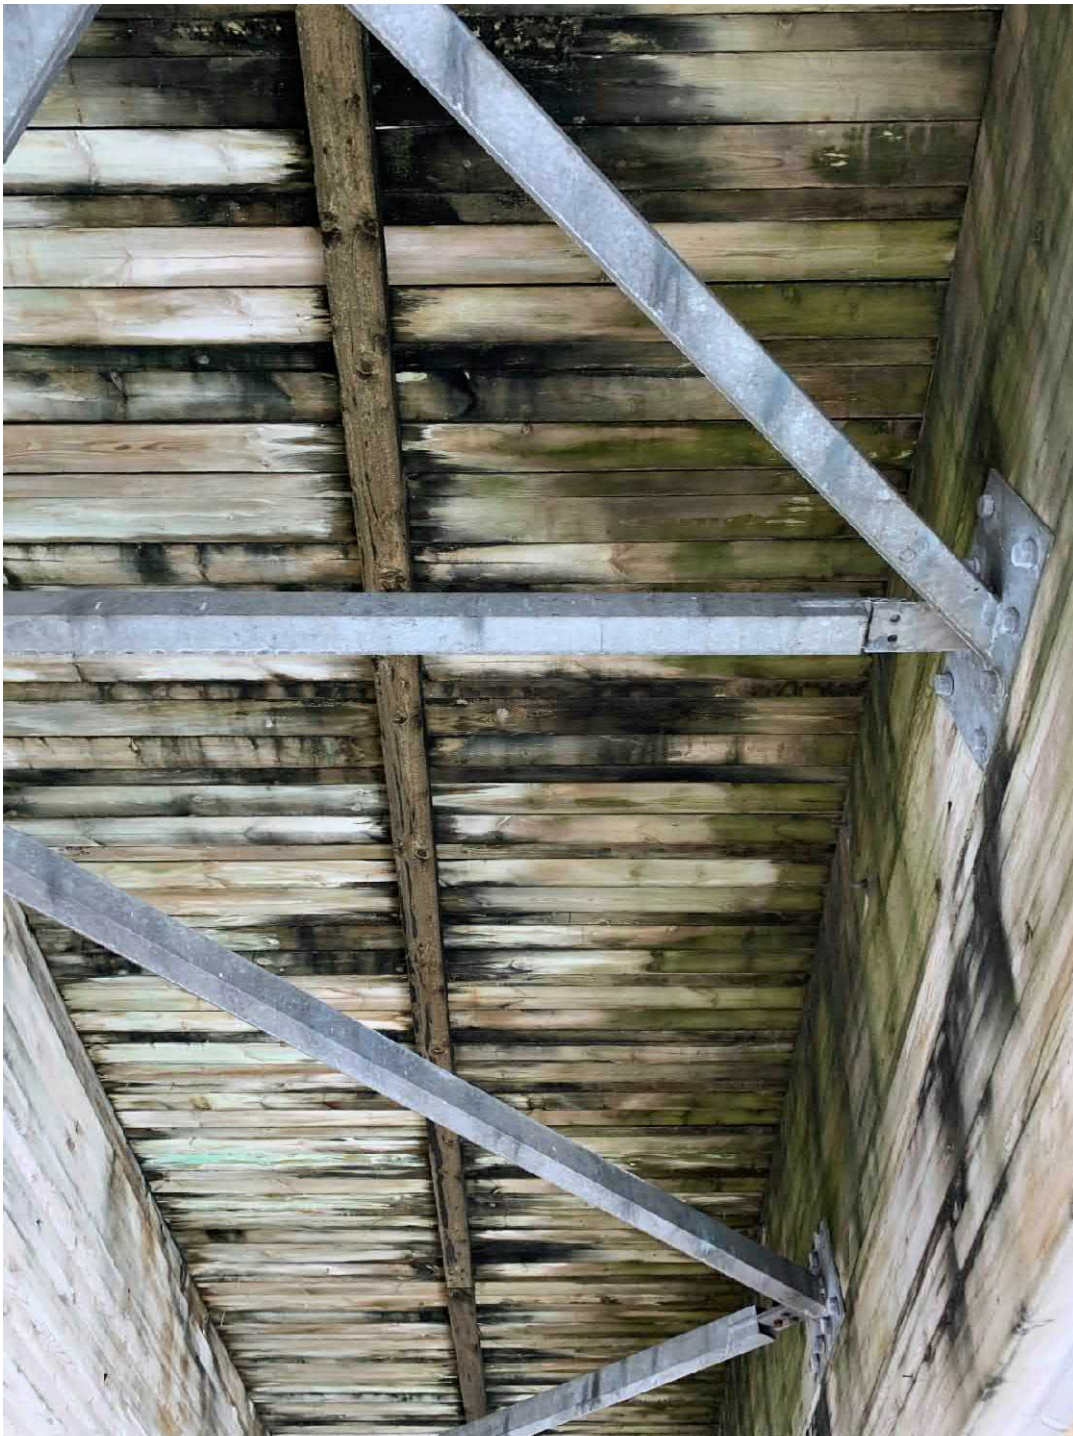
Kuva 7. Kannen lankutus. Valumajäljet.

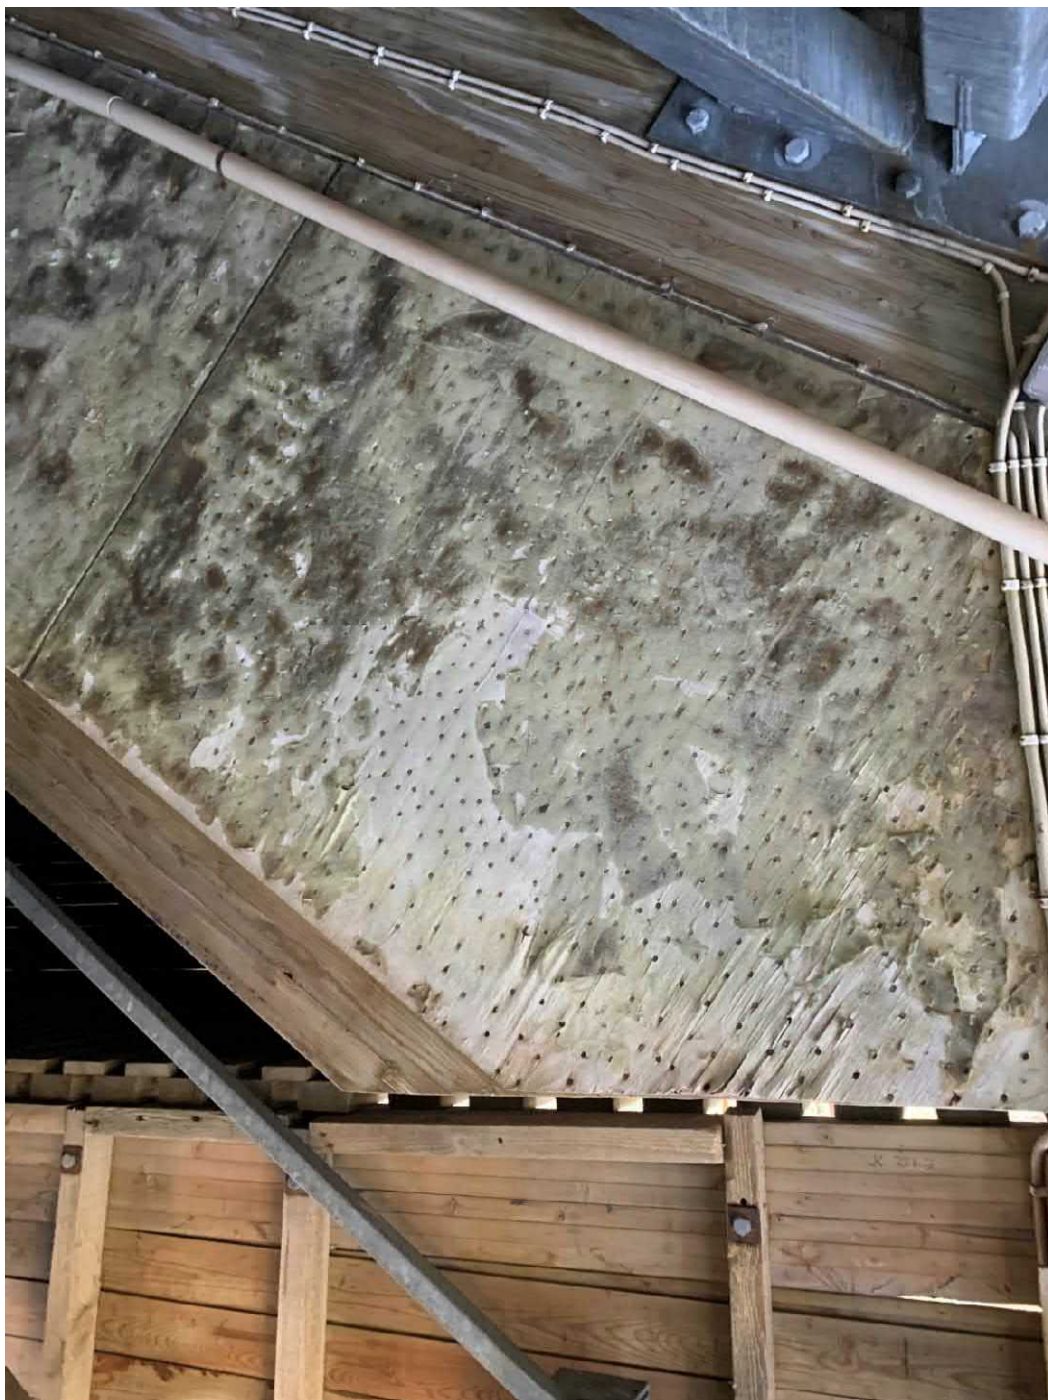
- Vauhtimäen yläosan korkeat liimapuiset kannatuspalkit ovat revenneet lovien kohdalta jo tekovaiheessa. Korjaus on tehty vanerilla liimaten ja naulaten. Mikroporauksen mukaan vanerin liimaliitos on paikoin auennut. Varsinkin etelänpuoleisen palkin vaneri on sään vaurioittama. Palkkien ulokkeen alareunan nurjahdustuenta puuttuu.

Kuva 8. Pääpalkkeja on korjattu vanerilla. Naulat ovat ruosteet. Korjaustapa ei ole tarkoitettu ulkorakenteisiin. Vanerin ja liimapuupalkin saumakohta on syytä selvittää näyteporauksella

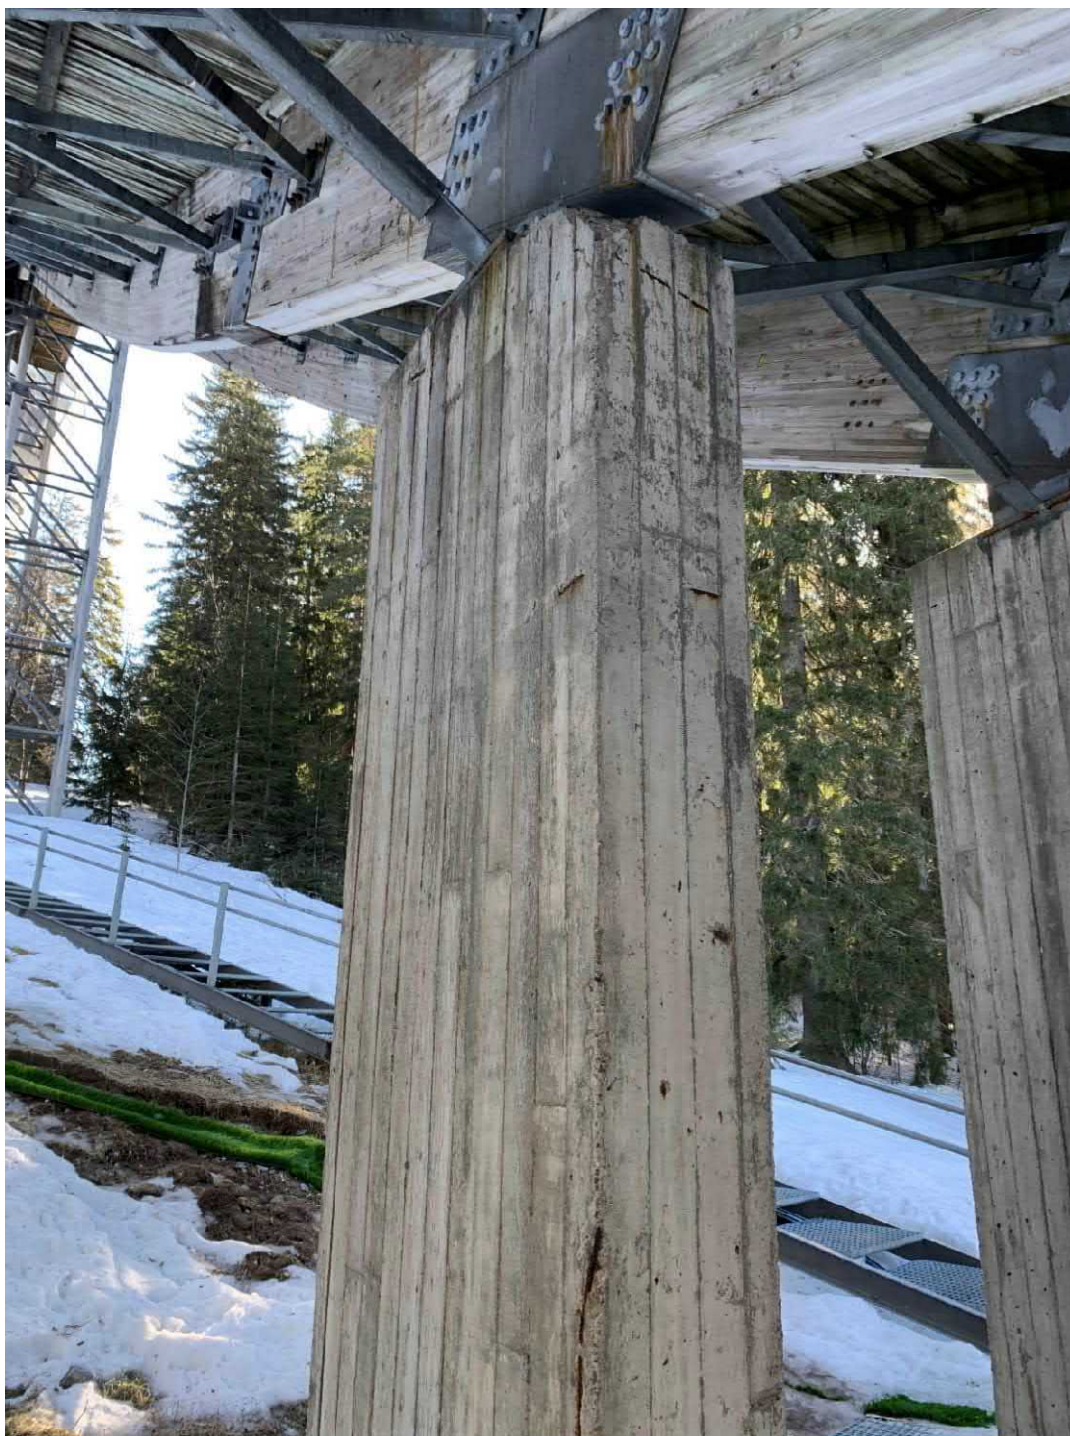
*Kuva 9'. Teräsbetonipilarin raudoituksen peitesyvyys on riittämätön. Raudoitus on ruosteessa. Pilarin päässä on lohkeama.*

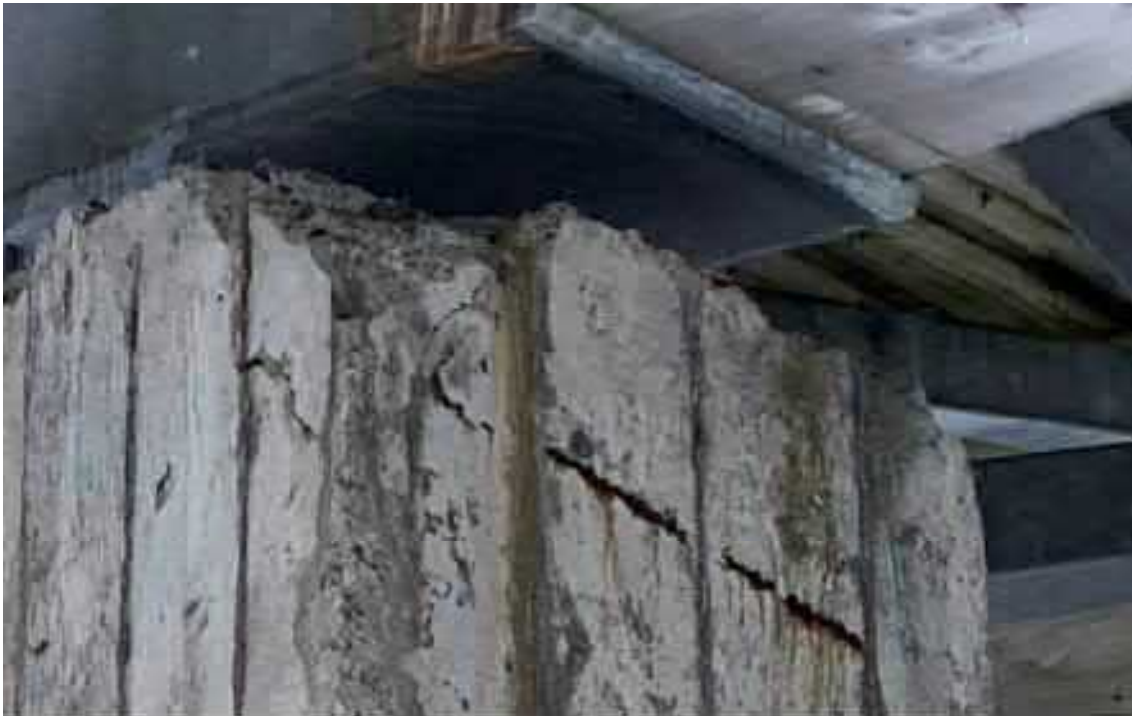
*Kuva 10. Suurennos pilarin päästä. Ruostumisen aiheuttamia halkeamia.*

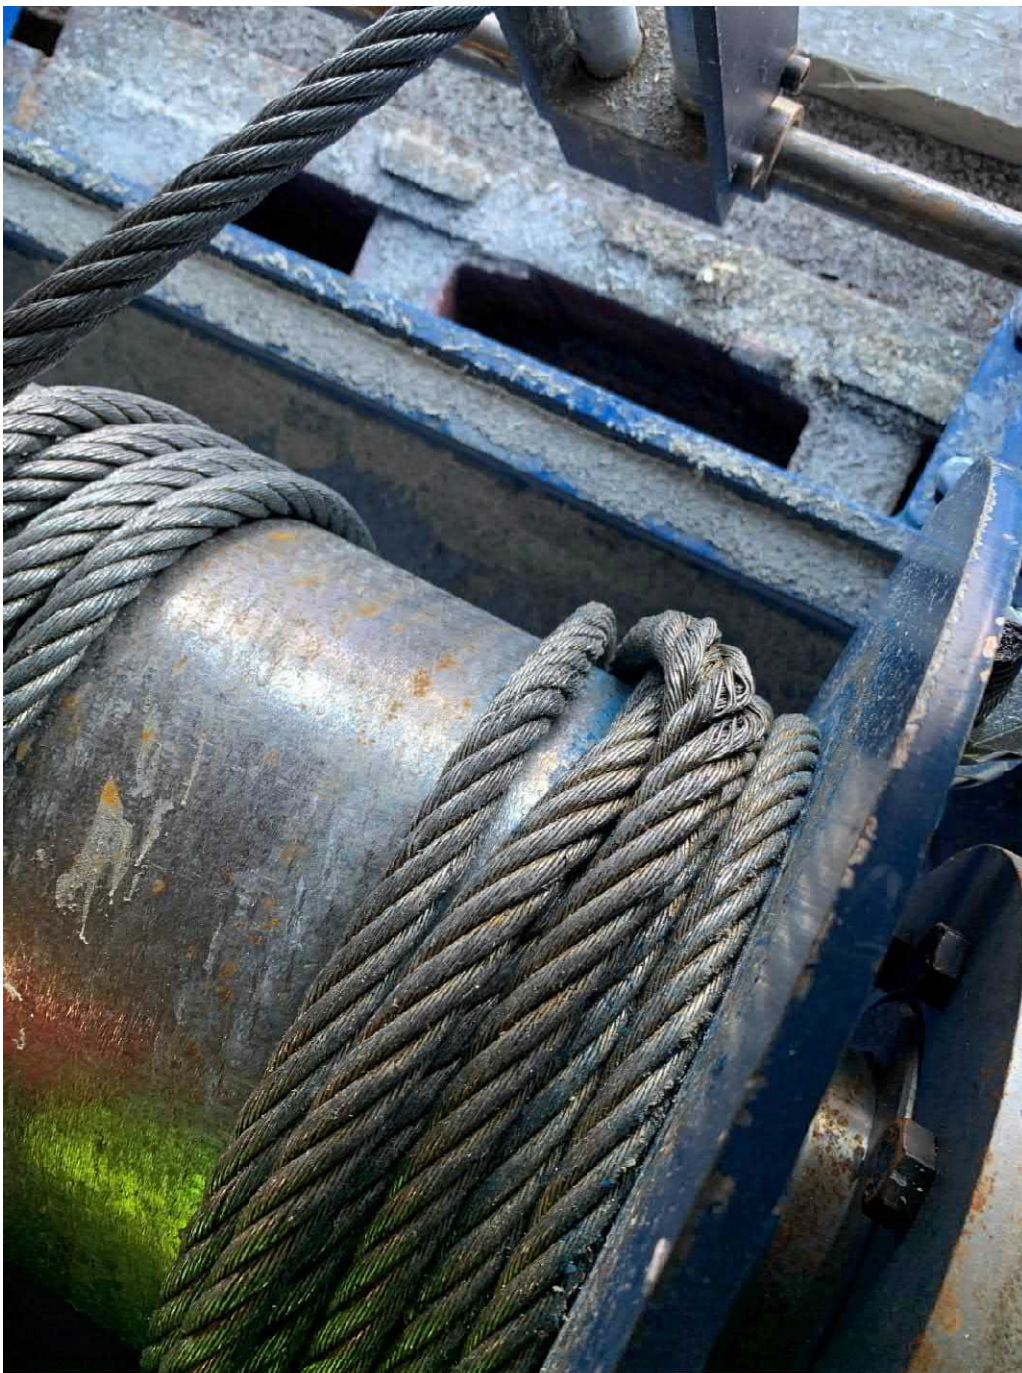
Kuva 11. Vauhtimäen hoitokelkan vinssin teräsköyden vaurio. Köysi vaihtoon.

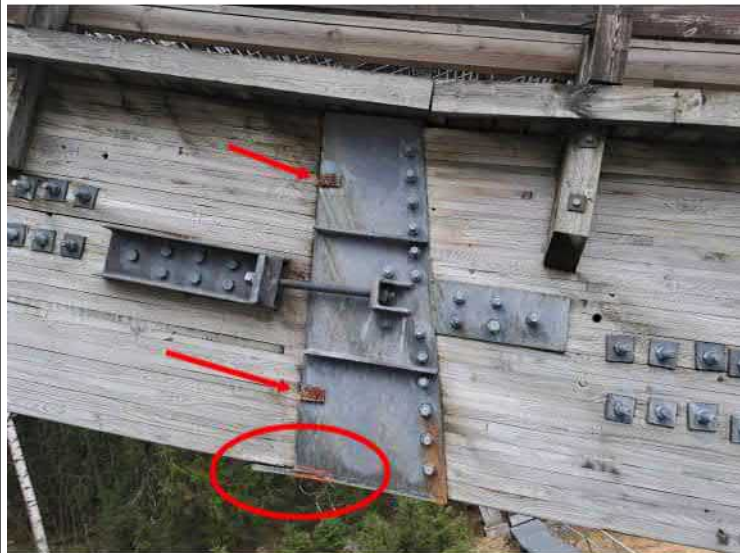
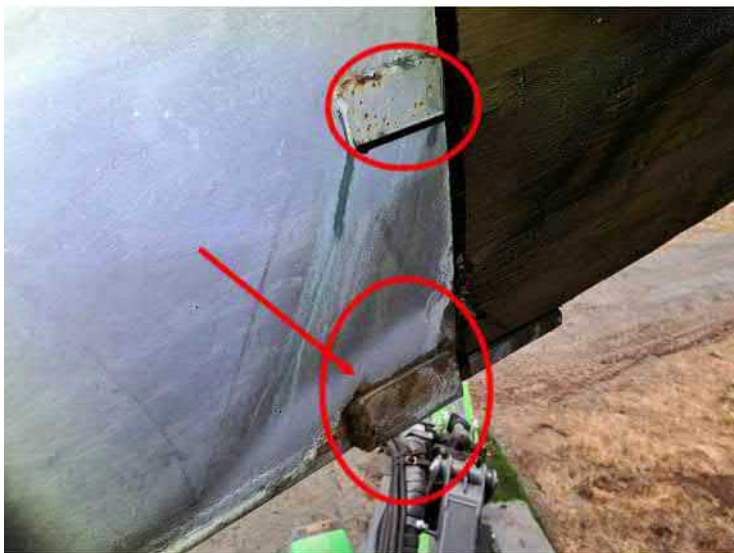
Oikeanpuoleinen nivel oikealta. Nivellevyn alareunassa hitsauksessa halkeama. Merkitty punaisella rasvaliidulla paikalle. Nuolilla merkitty osat joita piirustuksissa ei näy.

Oikeanpuoleinen nivel keskeltä. Merkittyjä osia ei näy piirustuksissa. Nuolella merkitty puuttuva hitsi samasta osasta.

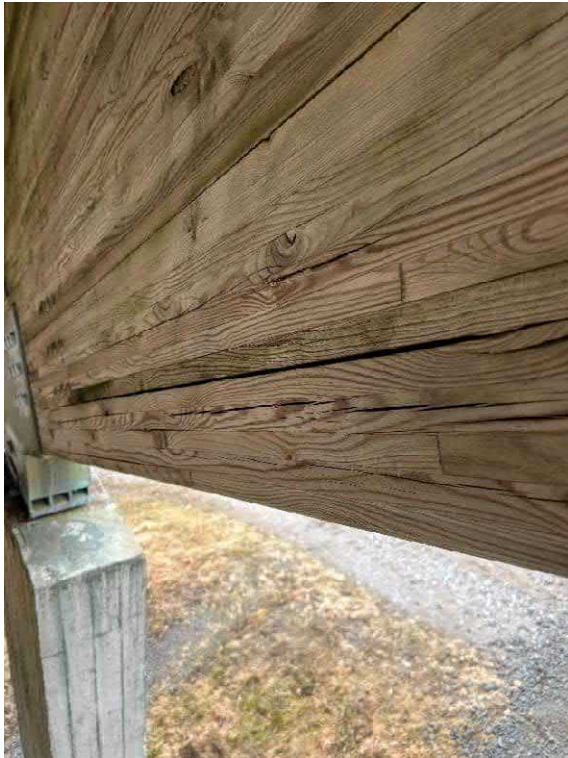
Kuva 9 Liimapuupalkeissa on halkeamia pääosin liimaussaumoissa.

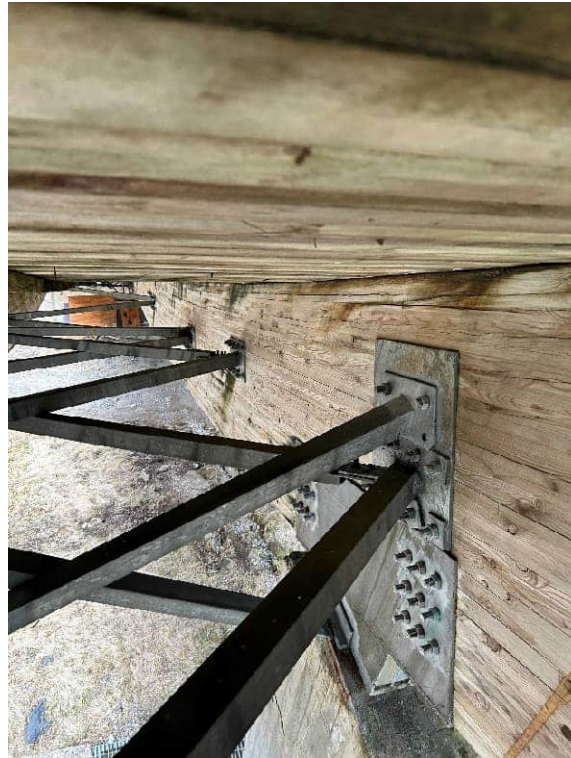
Kuva 10 Pulttiliitoksista puuttuu aluslevyjä. Pulttiliitoksia korvattu hitsiliitoksilla. Putken kiinnityslevyn pulteista on pystytty asentamaan vain puolet (2 kpl) Asennustapa tuo erittäin suuren lisärasituksen pulteille ja levyille.

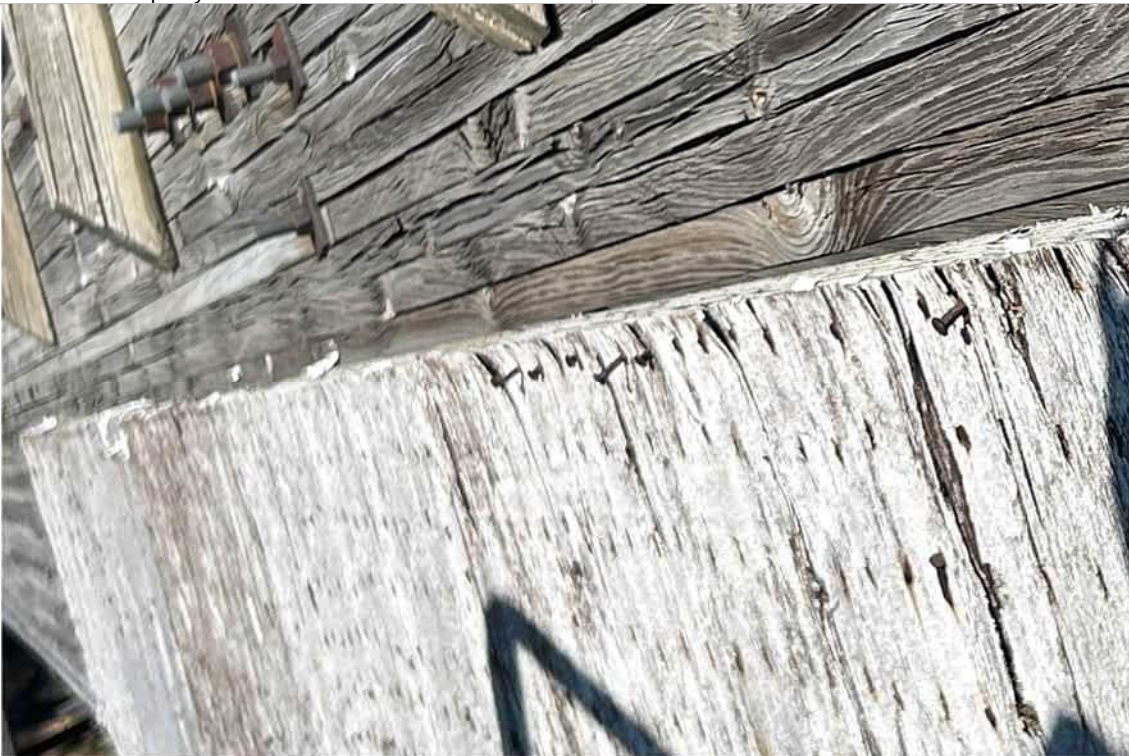
Eteläsivun palkin vahvistusvanerointi on yläreunastaan auennut ja kosteuseläminen on nostanut naulat ylös.

Kuva 16 Eteläpuoleiset vanerit irvistävät yläreunastaan ja kosteuseläminen on työntänyt ylintä naulariviä ylös

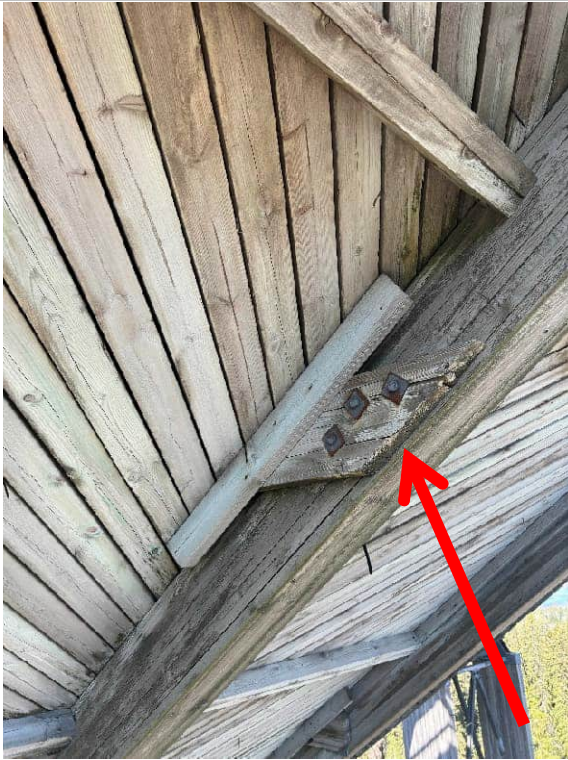
Kuva 17 Yläosan ulokerakenteen alapuolella olevissa liimapuutuissa on halkeamia.

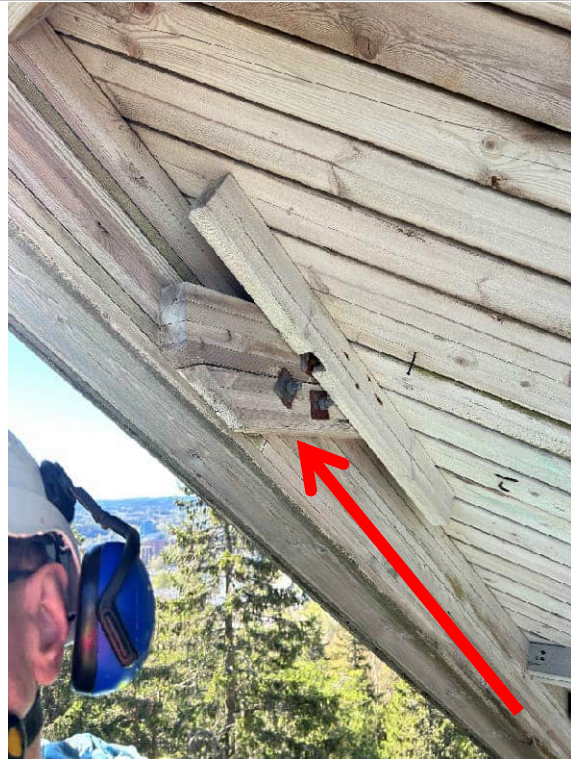
Kuva 18 Yläosan ulokerakenteen alapuolella olevissa liimapuissa on pahoja, puun läpi meneviä halkeamia pulttiliitoksen kohdalla. Pulttiliitos menettää kantokykynsä.

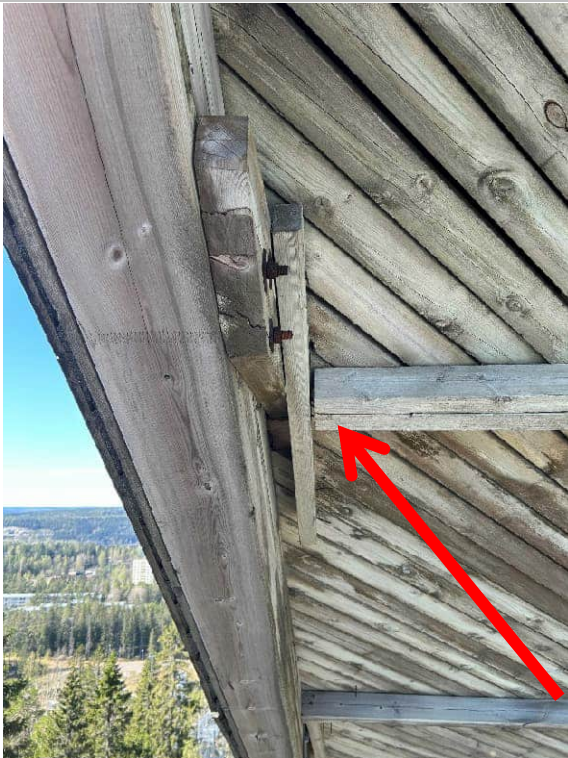
Kuva 19 Yläosan ulokerakenteen alalautoituksen välituen kiinnityksessä on puutteita. Rakenteiden väliin jää rako. Naulaliitosten nauloissa on ruostetta.

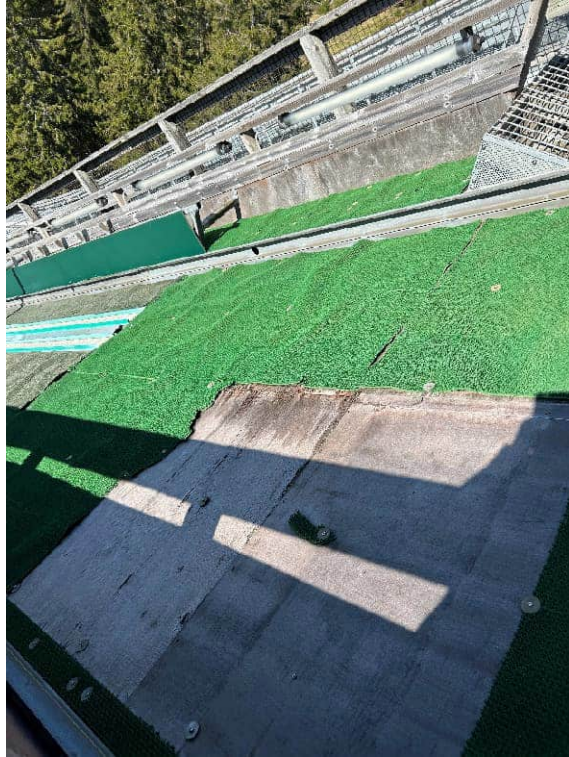
Kuva 27 Vauhtirinteen muoviruohomatot ovat rikki. Alla olevissa vanereissa on paljon lahovaurioita.

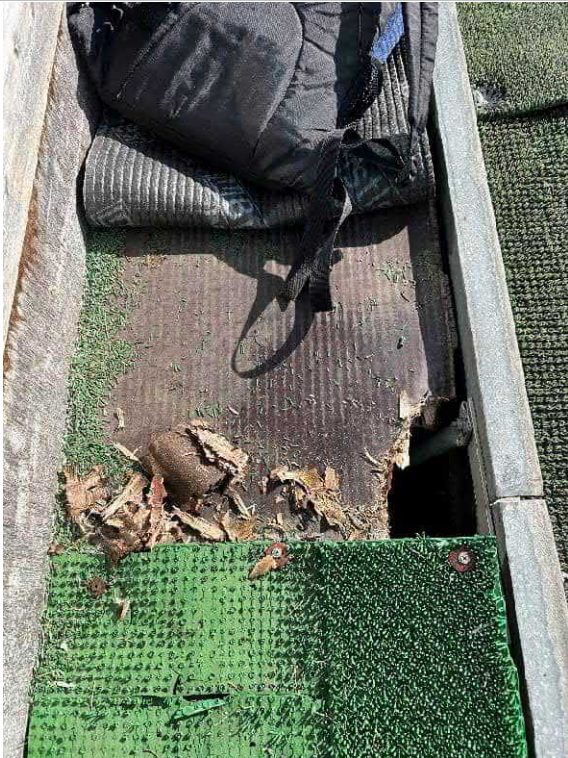
Kuva 28 Ruohomatto on kulunut, kiinnikkeet ovat ruosteessa ja alusvanerit ovat huonokuntoiset.

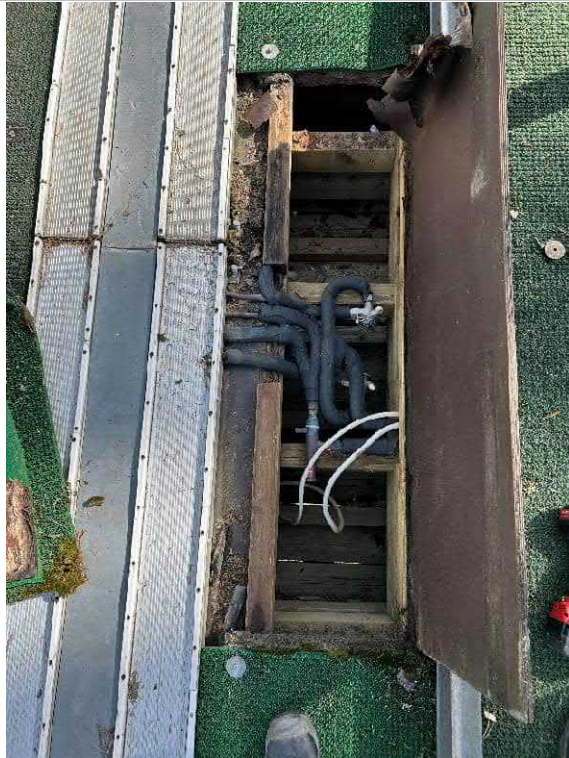
Kuva 31 Avattua rakennetta oikealta puolelta latua edestä katsottuna. Mikroporaus suoritetaan rakenneavauksen päädyistä.

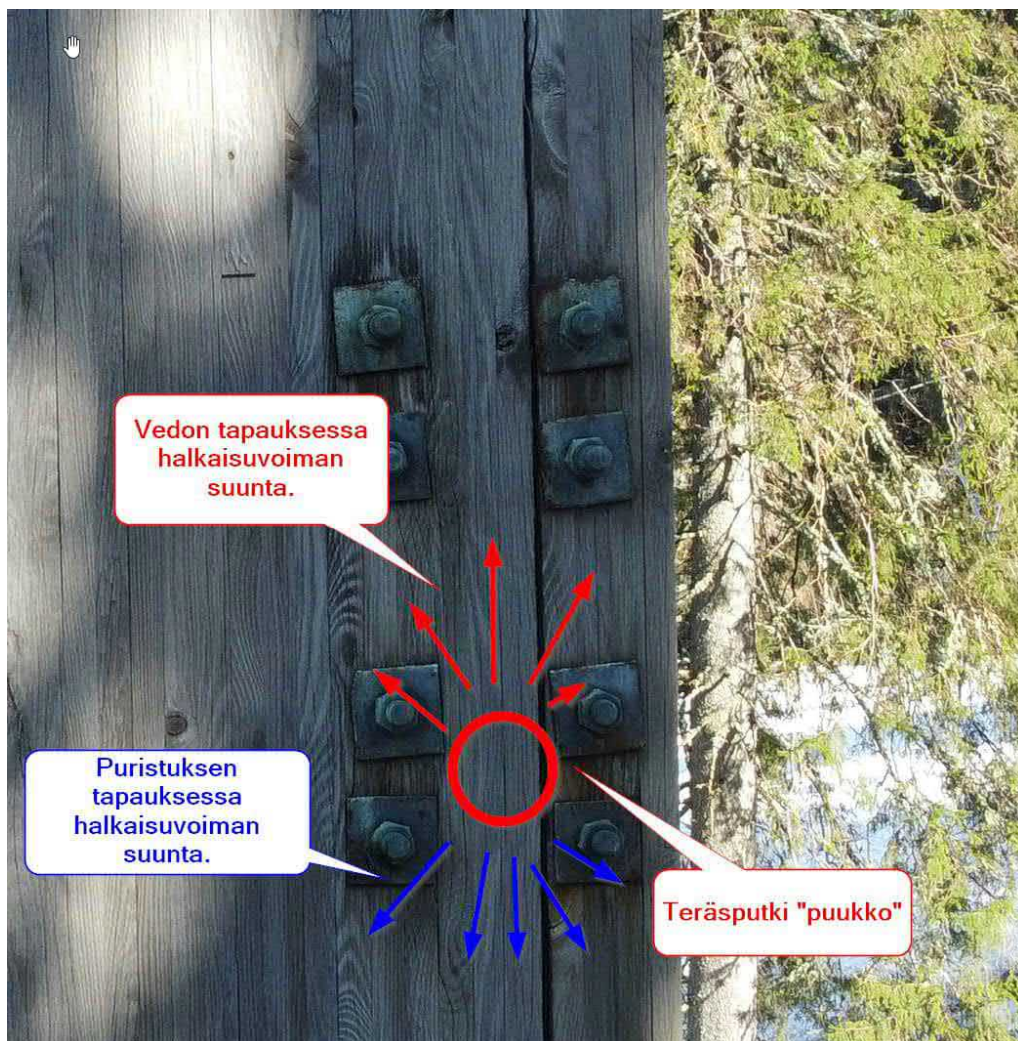
Teräspuukkoliitos on toteutettu putkiprofiililla P101.6\*5 ja profiili menee liimapuupilarin sisään noin 80 mm. Putkiprofiili on ongelmallinen siinä suhteessa, että se aiheuttaa suuret halkaisuvoimat liitokseen muotonsa takia. Tilannetta voi pahimmillaan verrata tylppään kirveeseen, joka uppoaa puuhun.

Kuva 36. Putkiliitoksen aiheuttama halkaisuvoima

Lisäksi liitosta heikentää huomattavasti teräsristikon liitosten hyvin pieni reunaetäisyys sekä mahdollinen liimapuun lujuuden eroavaisuus reuna- ja keskilamellien kohdalla. Lisäksi on huomioitava liimapuupilarin huono kuormanjakamiskyky lamellien suunnassa. Lähtökohtaisesti tällaisia pistemäisiä kuormia aiheuttavia osia tulisi välttää.

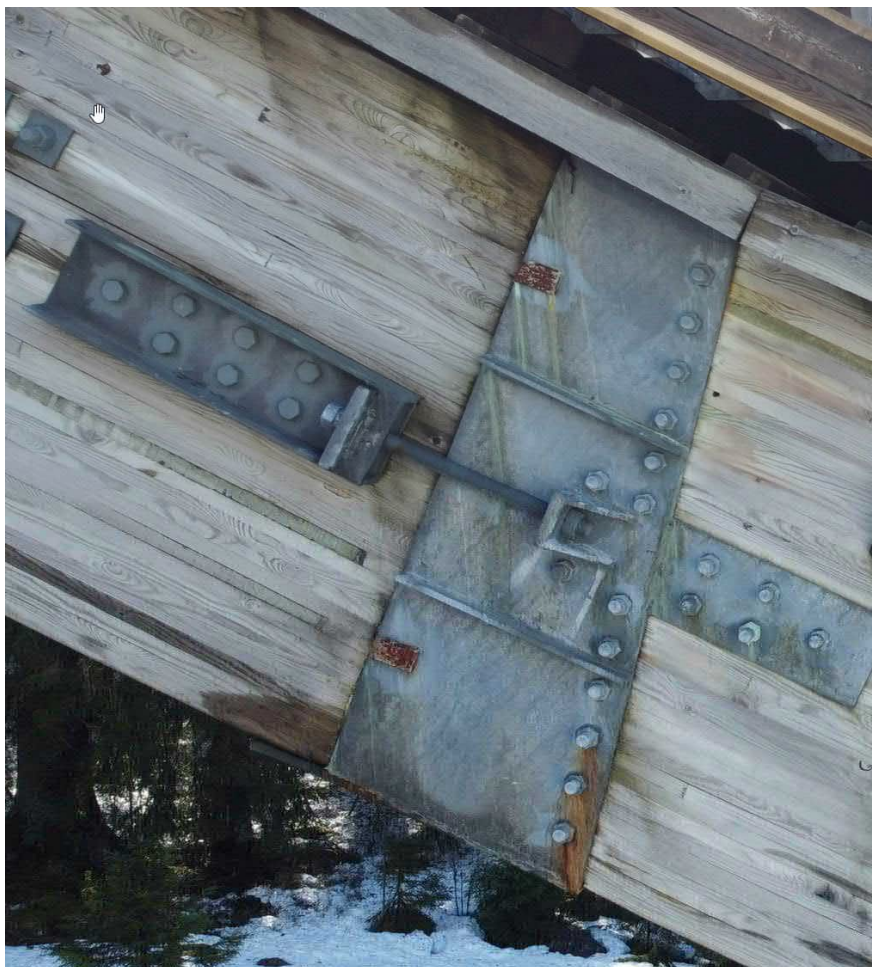
Kuva 43. Nivelliittimen tämänhetkinen kunto. Pohjalevyn hitsi on pettänyt.

Liimapuupalkeissa suurin vetovoima nivelliittimen kohdalla on 550 kN. Nivelliittimen vetotangon käyttöasteeksi saadaan näin ollen 216 %. Leikkausvoimakapasiteettia löytyy reilusti liitoksesta, sillä M24 ruuvit toimivat 2-leikkeisinä. Hitsiliitos on hitsattu 10 mm puoli-v-hitsillä, joten tässäkin hitsiliitoksessa tulisi olla reilusti kapasiteettia. Kuitenkin hitsiliitos on ratkennut liitoksen reunasta, joka voi selittyä sillä, että kuorma on aiemmin jakautunut hyvin pisteittäisesti palkin taivuttua.
