Sisäilmatutkimus

Keskusseurakuntatalo
Suokatu 22
70100 Kuopio
29.5.2008

Toimisto, Niskanen	3. krs
Toimisto, Svärd	3. krs
Toimisto, Räsänen	3. krs
Toimisto, nuorisosihteeri	4. krs
Asunto A 2	7. krs
Asunto B 3	7. krs

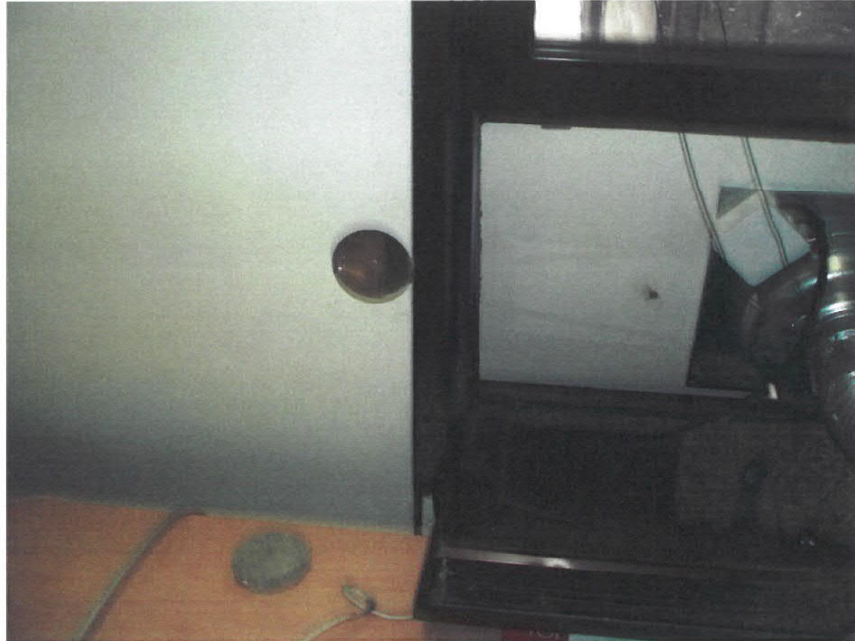
Kuva 1 Toimisto, Niskanen, rakenteen avauskohta

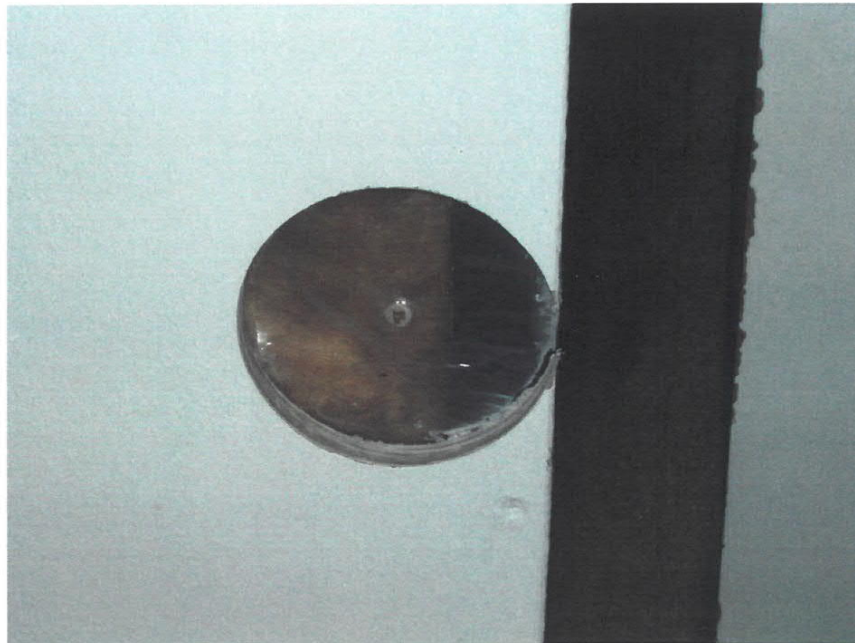
Kuva 2 Ulkoseinän sisäpinnan rakenne

- Ulkoseinän rakenne avatulla kohdalla:
- Luja-levy*, 13 mm (sisäverhous)
 - Höyrynsulkumuovi
 - Alumiinirunko + Mineraalivilla, 120 mm
 - Luja-levy*, 13 mm (tuulensuojalevy)
 - Tuuletusväli
 - Lasilevy (ulkoverhous)

Höyrynsulkumuovissa on jälkiä ilmavirtauksista ja kosteuden tiivistymisestä.

Rakenteen sisäverhouslevystä otetussa materiaalinäytteessä ei esiintynyt kosteusvaurioon viittaavia mikrobilajeja. Tutkimustulokset on esitetty kokonaisuudessaan liitteessä.

Toimistohuoneista Niskanen (3. krs) ja nuorisosihteeri (4. krs) otettujen materiaalinäytteiden mikrobianalysit eivät viittaa ulkoseinien materiaaleissa esiintyviin vaurioihin. Höyrinsulkumuovissa havaitut jäljet viittaavat kuitenkin ilmavirtauksiin sekä kosteuden tiivistymiseen höyrinsulkumuoviin.

Aikaisemmissa tutkimuksissa on todettu, että sadevesien ohjautuminen seinärakenteisiin aiheuttaa vaurioita rakenteille. Lisäksi ulkoseinien heikosta lämmöneristyksestä sekä ilma-vuodoista aiheutunut levyrakenteen ja höyrinsulkumuovin jäähtyminen aiheuttaa huoneilman kosteuden tiivistymistä sisäverhouslevyn taustapinnalle ja höyrinsulkumuovin pinnalle. Hallitsemattomat ilmavirtaukset ulkoseinien sisäpintojen liittymissä mahdollistavat rakenteissa olevien epäpuhtauksien pääsyn sisäilmaan

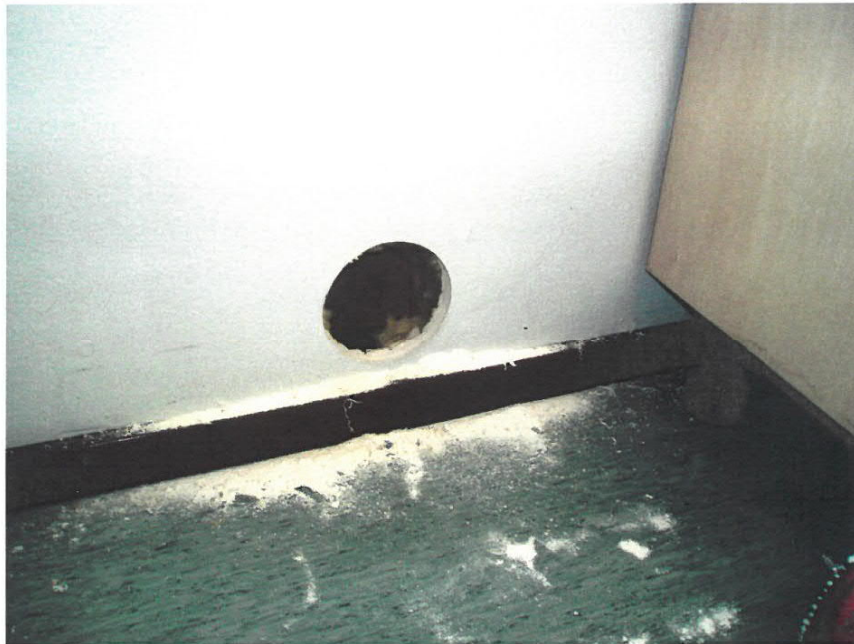
Kuva 3 Toimisto, Svärd, rakenteen avauskohta

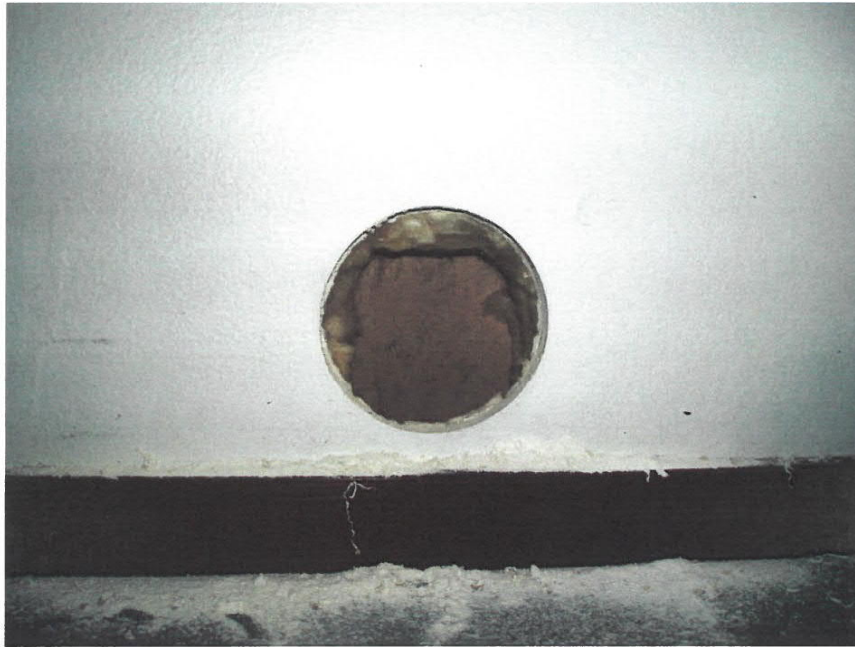
Kuva 4 Väliseinän rakenne

- Kipsilevy, 13 mm
- Metallirunko + mineraalivilla, 100 mm
- Kipsilevy, 13 mm

Rakenteessa ei havaittu näkyviä vaurioita. Rakenteen sisäverhouslevystä tai mineraalivillasta otetuissa materiaalinäytteissä ei esiintynyt kosteusvaurioon viittaavia mikrobilajeja. Tutkimustulokset on esitetty kokonaisuudessaan liitteessä.

Toimistohuoneista Svärd (3. krs) ja nuorisosihteeri (4. krs) otettujen materiaalinäytteiden mikrobianalysit eivät viittaa väliseinien rakenteissa esiintyviin vaurioihin.

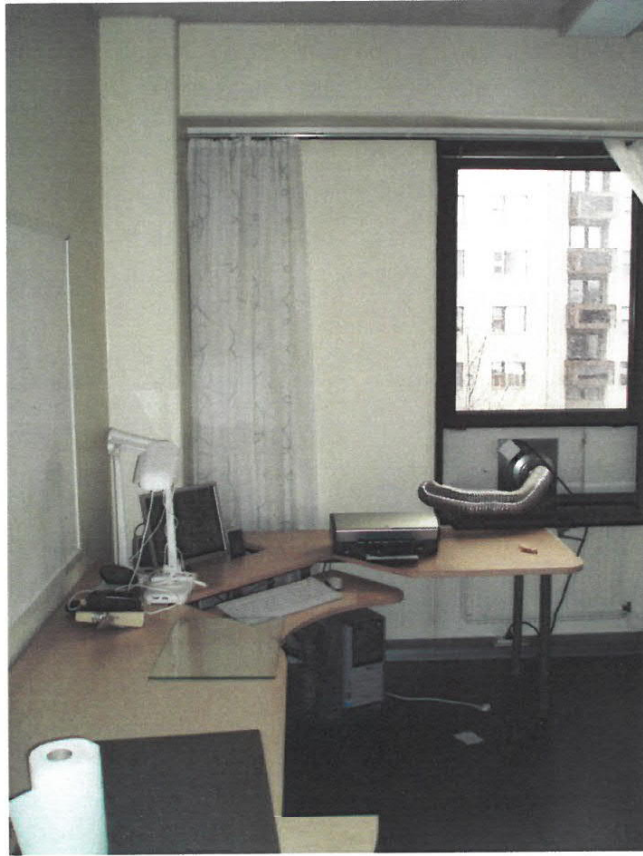
Kuva 5 Toimisto, nuorisosihteeri

Toimistotilan sisäilman mikrobilajikkeistoa ja -määrää selvitettiin huonepölystä otetun pinnanäytteen avulla. Näytteen mikrobianalysissä ei esiintynyt kosteusvaurioon viittaavia mikrobilajeja.

Nuorisosihteerin (4. krs) toimistossa esiintyvää lajistoa voidaan pitää tavanomaisena, mikä ei viittaa kosteusvaurioihin.

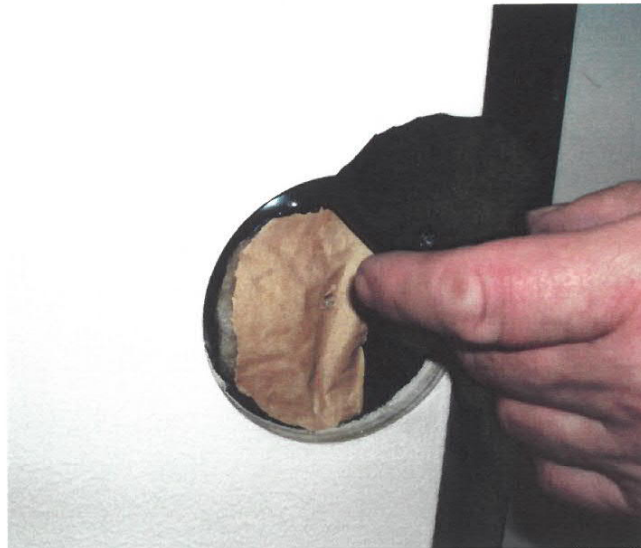
Kuva 6 Ulkoseinän sisäpinnan rakenne

- Ulkoseinän rakenne avatulla kohdalla:
- Luja-levy*, 13 mm (sisäverhous)
 - Höyrynsulkumuovi
 - Rakennuspaperi
 - Alumiinirunko + Mineraalivilla, 120 mm
 - Luja-levy*, 13 mm (tuulensuojalevy)
 - Tuuletusväli
 - Lasilevy (ulkoverhous)

Höyrynsulkumuovissa on jälkiä ilmavirtauksista ja kosteuden tiivistymisestä.

Rakenteen sisäverhouslevystä tai rakennuspaperista otetussa materiaalinäytteessä ei esiintynyt kosteusvaurioon viittaavia mikrobilajeja.

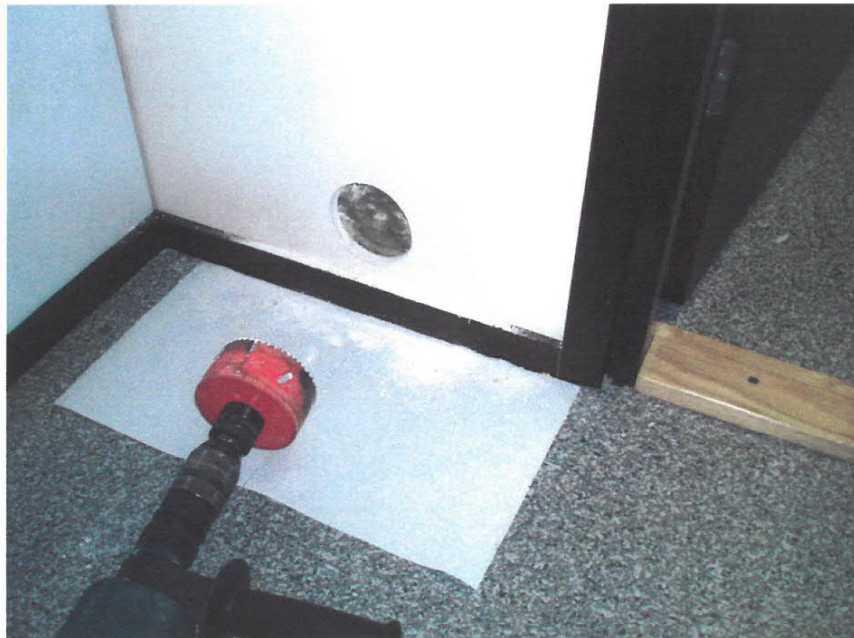
Kuva 7 Toimisto, nuorisosihteeri, rakenteen avauskohta

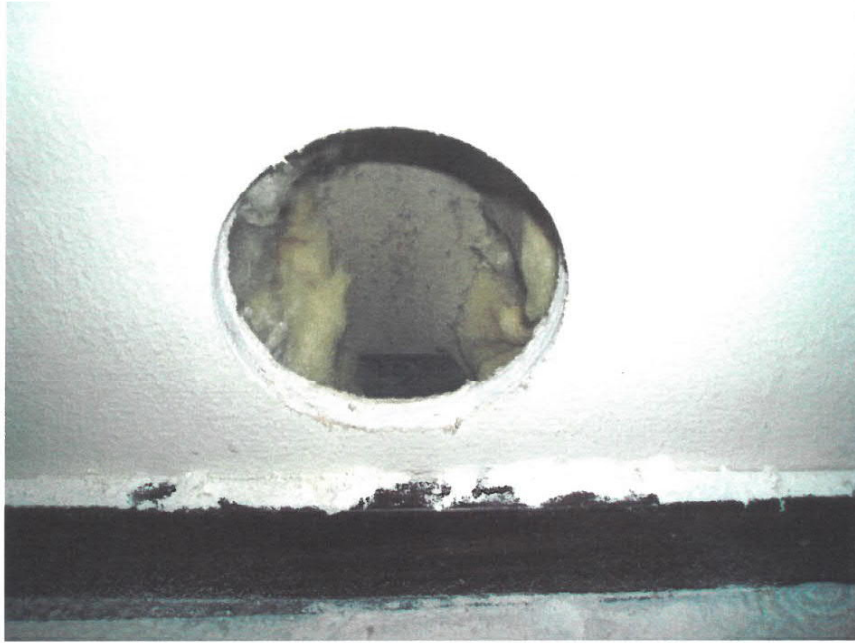
Kuva 8 Väliseinän rakenne

- Kipsilevy, 13 mm
- Metallirunko + mineraalivilla, 100 mm
- Kipsilevy, 13 mm

Rakenteessa ei havaittu näkyviä vaurioita. Rakenteen sisäverhouslevystä otetussa materiaalinäytteessä ei esiintynyt kosteusvaurioon viittaavia mikrobilajeja. Tutkimustulokset on esitetty kokonaisuudessaan liitteessä.

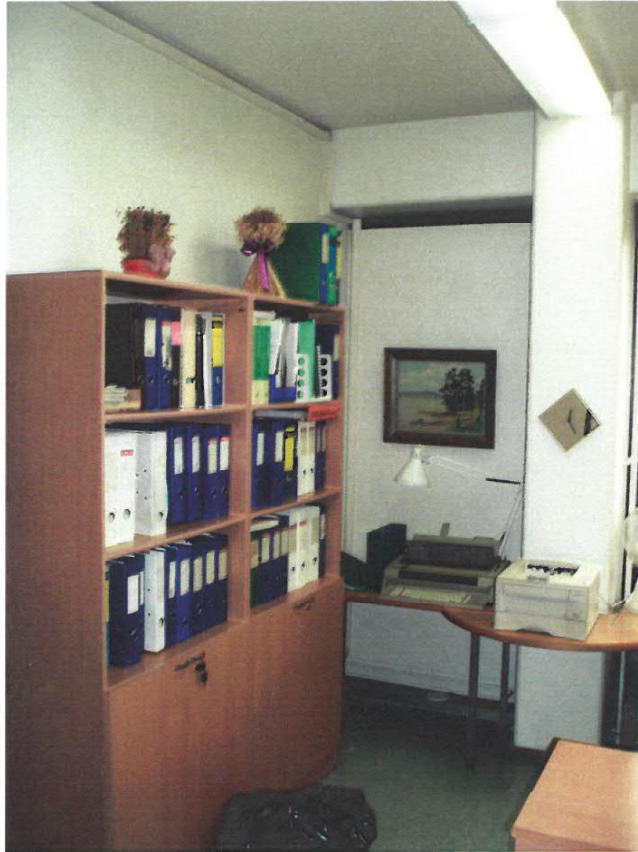
Kuva 9 Toimisto, Räsänen

Pintanäytteen mikrobianalyysissä esiintyi vähäisiä määriä kosteusvaurioon viittaavia mikrobilajeja (*Aspegillus niger*, *Aureobasidium*, *Eurotium*, *Rhizopus*). Tutkimustulokset on esitetty kokonaisuudessaan liitteessä.

Toimistosihteerin (3. krs, Räsänen) toimistossa esiintyvät mikrobilajit viittaavat kosteusvaurioihin, jotka saattavat aiheuttaa terveyshaittaa tilan käyttäjille (Terveysturvallisuuslaki 763/1994). Pintanäytteen tuloksia tarkasteltaessa voidaan myös huomioida, että toimistosihteerin huoneen yläpuolella neljännessä kerroksessa sijaitsee Tuomiokirkko seurakunnan toimisto, jossa on aikaisemmissa tutkimuksissa todettu samoja mikrobilajeja. Tuomiokirkkoseurakunnan toimistossa mikrobilajien alkuperäksi on epäilty ulkoseinärakennetta, jossa on todettu kosteusvaurioon viittaavia mikrobilajeja.

- Ulkoseinärakenteen tarkempi tutkimus rakennetta paikallisesti avaamalla.
