Sisäilmatutkimus

**Keskuseurakuntatalo
Pohjakerros
Suokatu 22, 70100 Kuopio
30.4.2009**

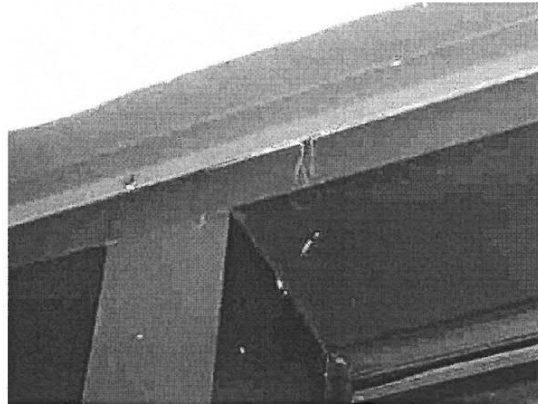
Diakonissatoimiston ikkunoiden yläpuolisissa karmeissa on jälkiä veden valumisesta (kuva 1).

Kuva 1 Jälkiä veden valumisesta ikkunan yläkarmissa

Materiaalinäytteessä esiintyi vähäinen määrä kosteusvaurioon viittaavaa mikrobilajistoa, joka viittaa materiaalin kastumiseen.

Diakonissatoimiston ikkunoiden yläpuolissa karmeissa havaitut valumajäljet sekä materiaalinäytteessä esiintyvä kosteusvaurioon viittaava mikrobilajisto viittaavat vesivuotoihin karmien ja ulkoseinien liittymissä. Rakenteen korjaamiseksi sekä vaurioiden laajenemisen välttämiseksi tulee karmien ja seinien liittymät korjata vesitiiviiksi.
