LÄMPÖKUVAUS

**KUOPION EV.LUT. SEURAKUNTAYHTYMÄ
VIRASTOTALO
SUOKATU 22
70100 KUOPIO**

- Kuvauspäivä: 21.01.2010
- Välineet: Lämpökamera FLIR ThermoCAM PM 595, lämpö- ja paine-eromittari TSI VelociCalc Plus sekä ilmatiiviiden mittauslaitteisto Minneapolis BlowerDoor + paine-erolaite DG 700. Lämpökameran tarkkuus valmistajan mukaan $\pm 2^{\circ}\text{C}$.
- Kuvaaja: Martti Niskanen, test.ins., SAVONIA-AMK, Tekniikka, Teknologiapalvelu, mukana myös Eemeli Lehmusoksa, SAVONIA-AMK.
- Kuvausolosuhteet: Ulkolämpötila -19°C , sää tyyni ja selkeä. Ilmanvaihto normaalin käyttötilanteen mukaisesti päällä.

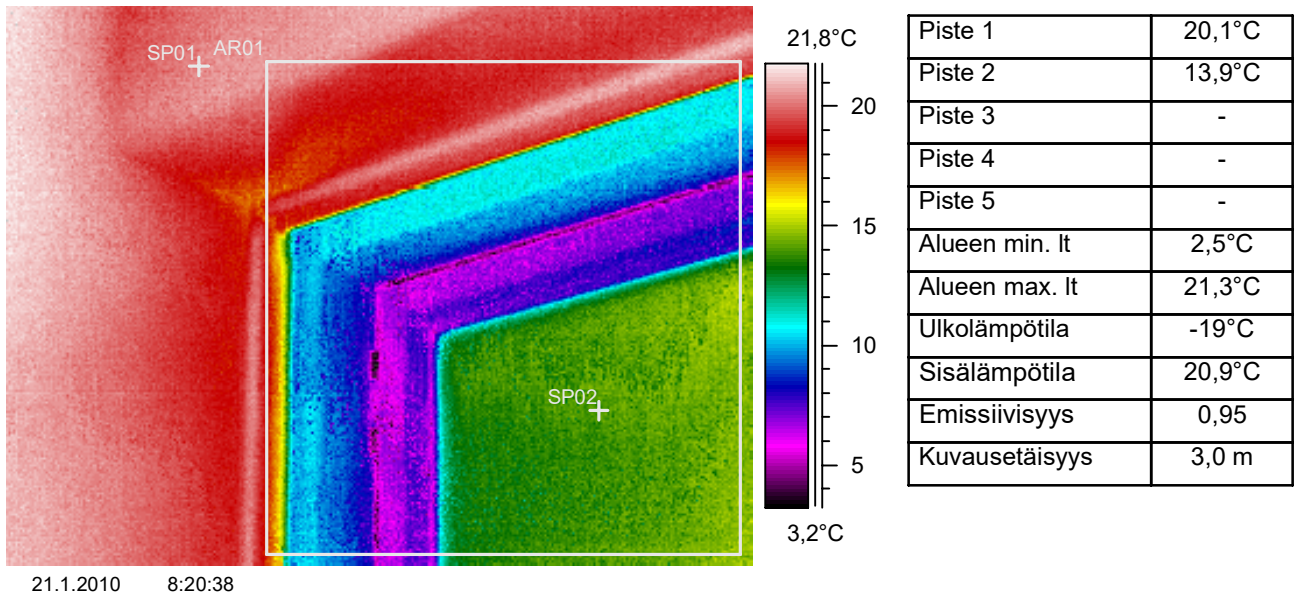
Kuva n:o 1 Paikka: Huone 405

Paine-ero ulkoilmaan nähden -6...-7 Pa (alipaineinen). Ikkunan alumiiniprofiilit kylmiä, kuva vasemman ikkunan vasemmasta yläkulmasta.

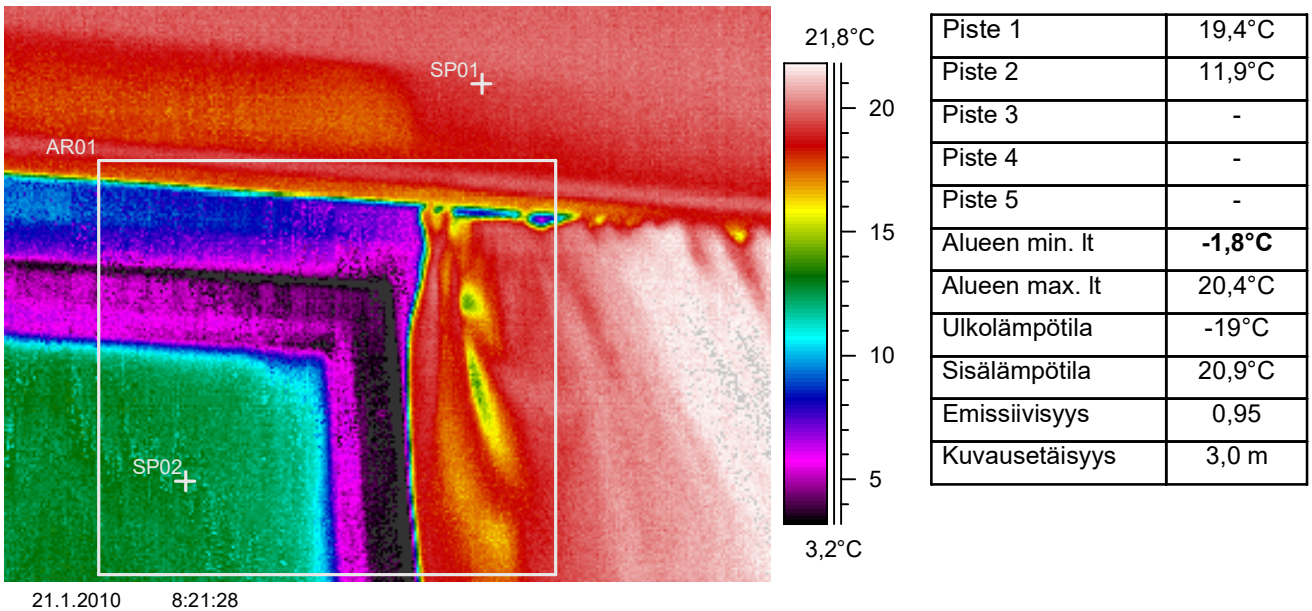
Kuva n:o 2 Paikka: Huone 405

Vrt. edellinen kuva, kuva saman ikkunan oikeasta yläkulmasta.

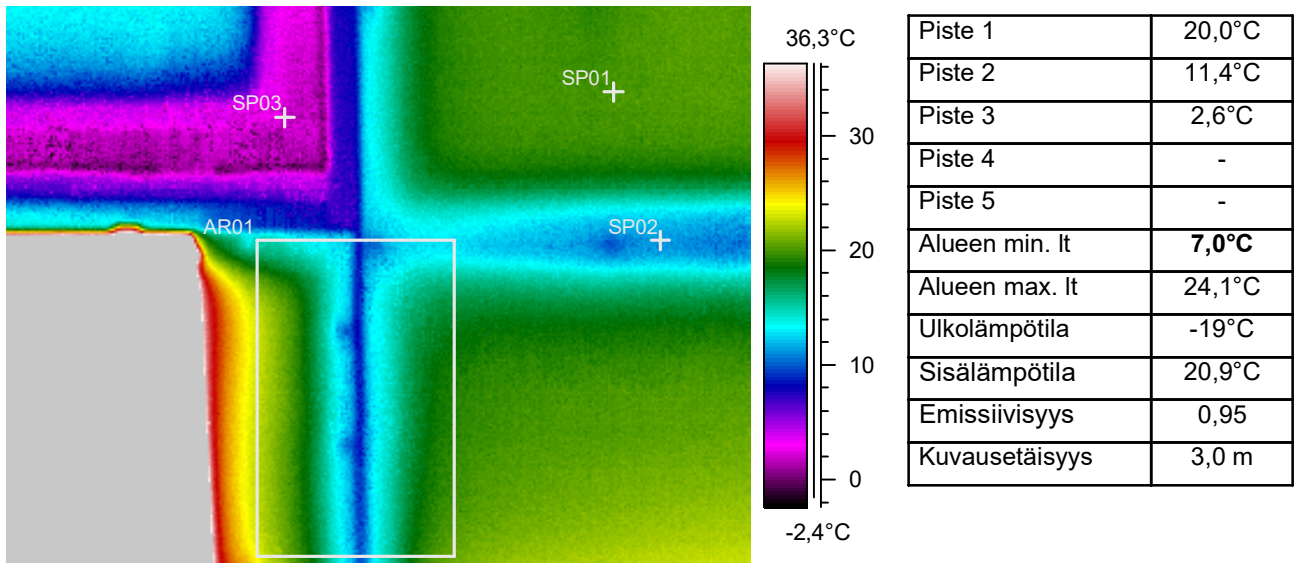
Kuva n:o 3 Paikka: Huone 405

Seinälevytyksen sisällä olevat alumiiniprofiilit kylmiä, jäähtymä näkyy selkeästi profiilien kohdalla, levytyksessä tummentumajäljet. Kuva vasemman ikkunan oikean reunan kohdalta.

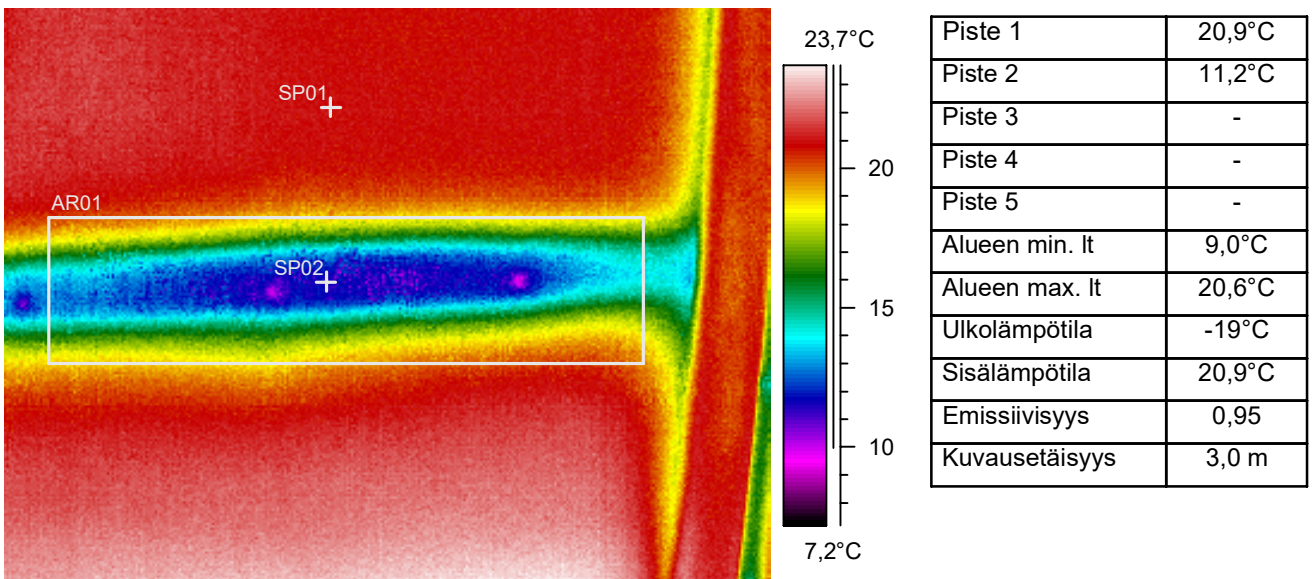
Kuva n:o 4 Paikka: Huone 405

Vrt. edellinen kuva, kuva ikkunoiden välissä olevasta vaakaprofiilista.

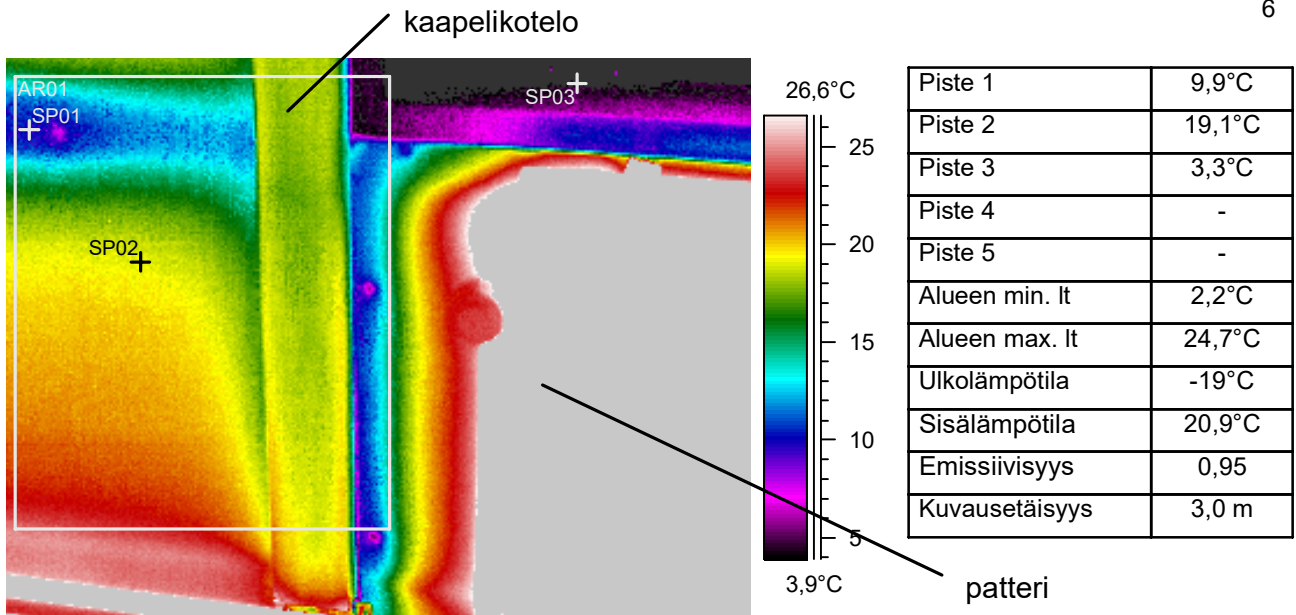
Kuva n:o 7 Paikka: Huone 405

Oikean ikkunan vasen reuna, profiilin kohdat kylmiä.

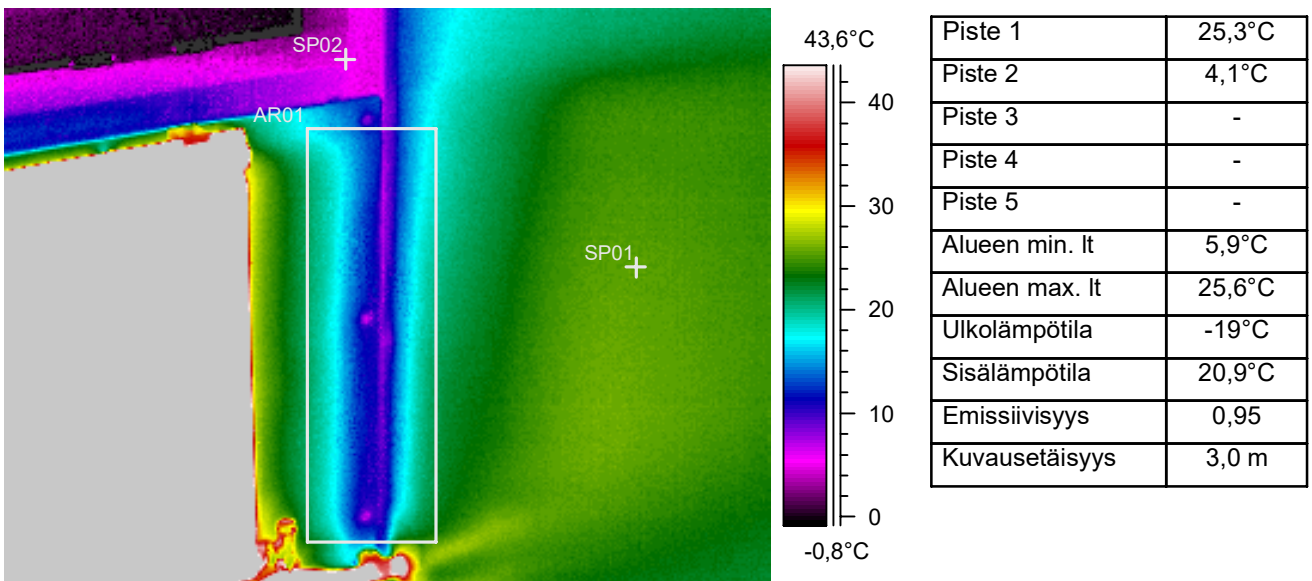
Kuva n:o 8 Paikka: Huone 405

Ikkunaseinän oikea pystynurkka, profiilin kohta kylmä.

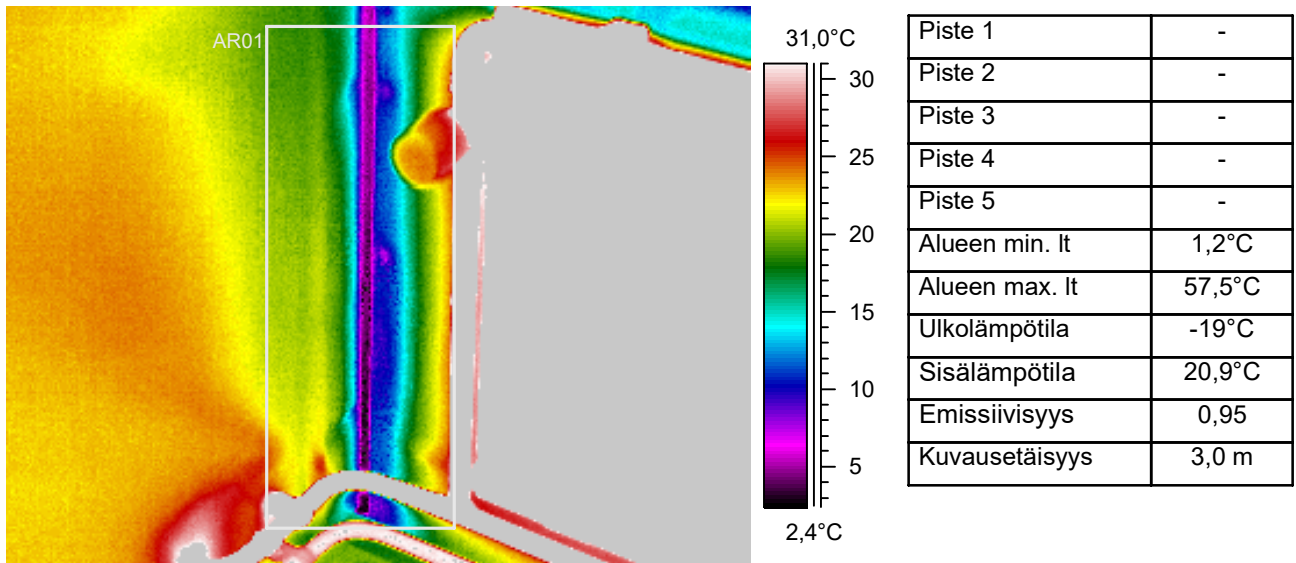
Kuva n:o 9 Paikka: Huone 405

Ikkunaseinän vasen alanurkka, profiilin kohta kylmä.

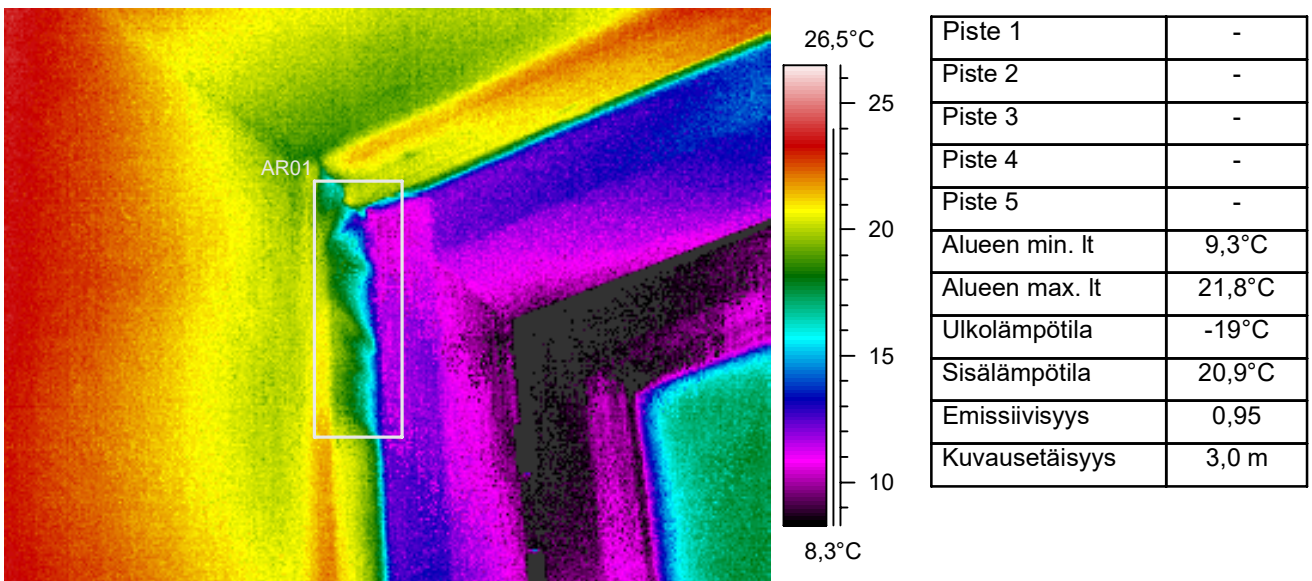
Kuva n:o 10 Paikka: Huon 405, 50 Pascalin alipaineessa

Vasemman ikkunan vasempaan yläkulmaan ilmestyi hieman ilmavuotoa profiilin ja muun seinärakenteen liittymään, vrt. kuva 1.

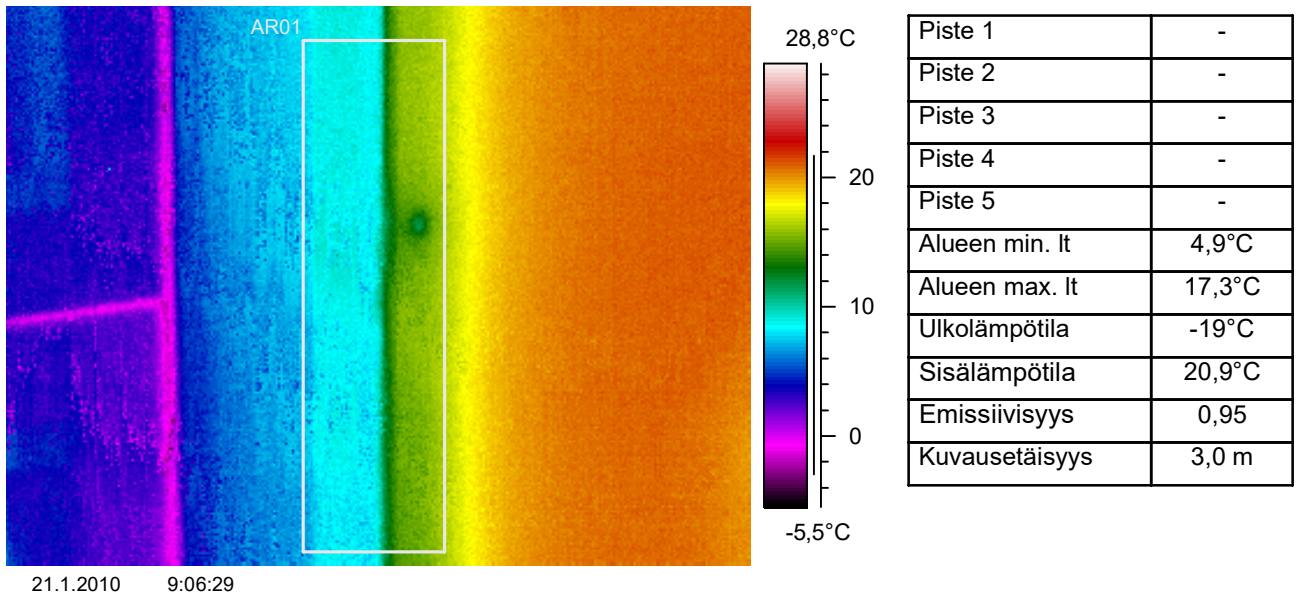
Kuva n:o 13 Paikka: Huone 405, 50 Pascalin alipaineessa

Oikean puoleisen ikkunan vieressä jälkiasenteinen kittaus ratkennut, ei ilmavuotoa havaittavissa.

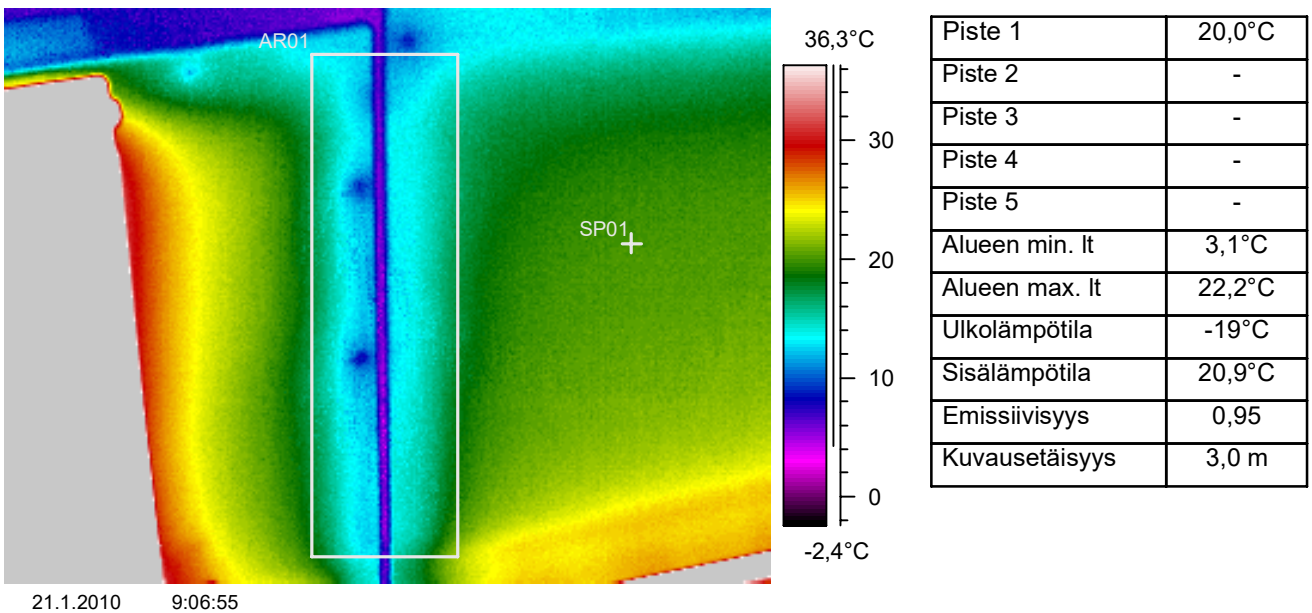
Kuva n:o 14 Paikka: Huone 405, 50 Pascalin alipaineessa

Vasemman ikkunan oikean reunan kohdalla levysaumassa lämpötila aleni alipaineessa => ilmavuotoa, vrt. kuva 3.

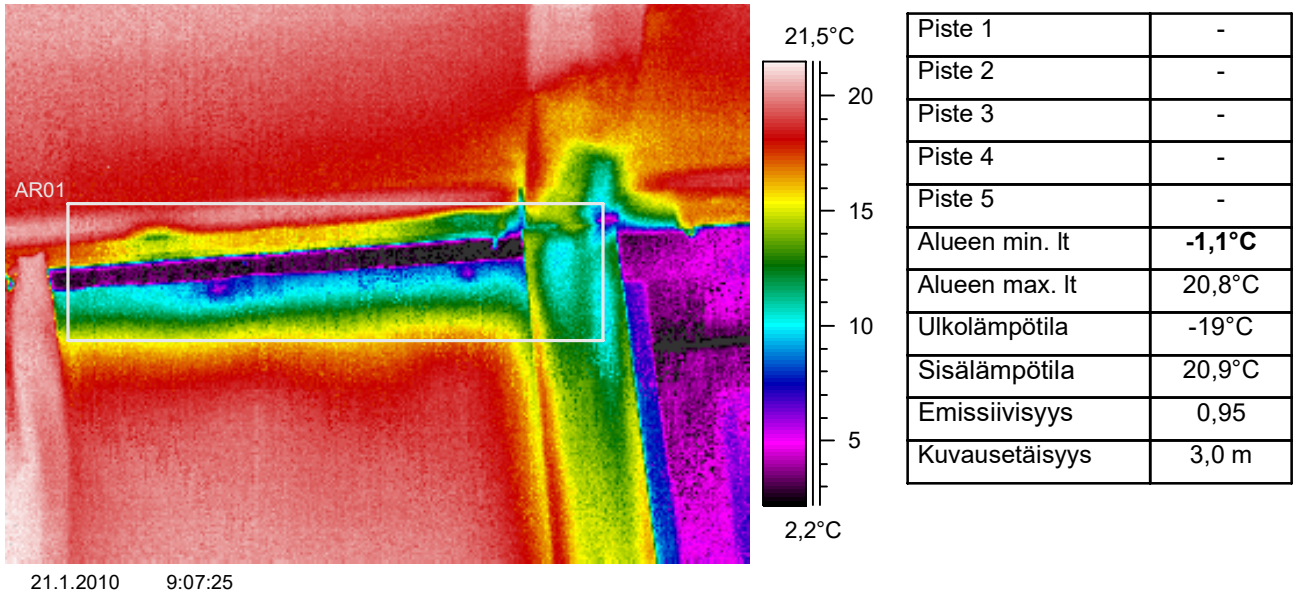
Kuva n:o 15 Paikka: Huone 405, 50 Pascalin alipaineessa

Ikkunoiden välisen levyseinän liittymässä palkkiin lämpötila aleni alipaineessa => ilmavuotoa, vrt. kuva 5.

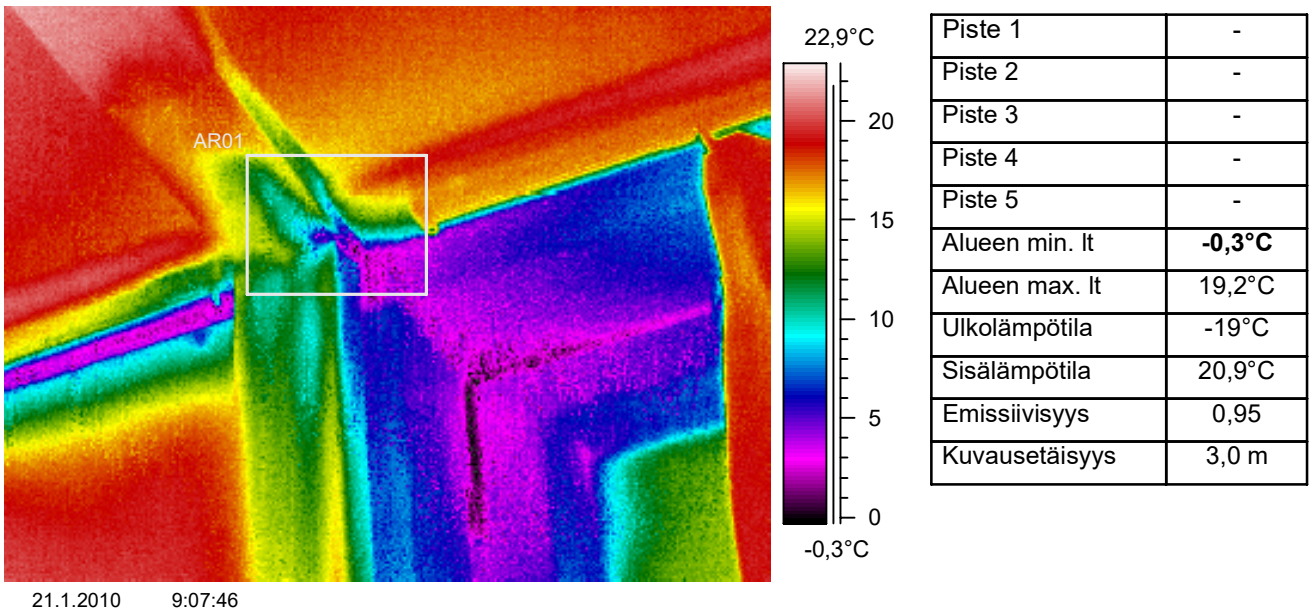
Kuva n:o 16 Paikka: Huone 405, 50 Pascalin alipaineessa

Oikean puolimmaisesta ikkunan vasempaan yläkulmaan ilmestyi ilmavuotoa profiilin ja palkin liittymään alipaineessa.

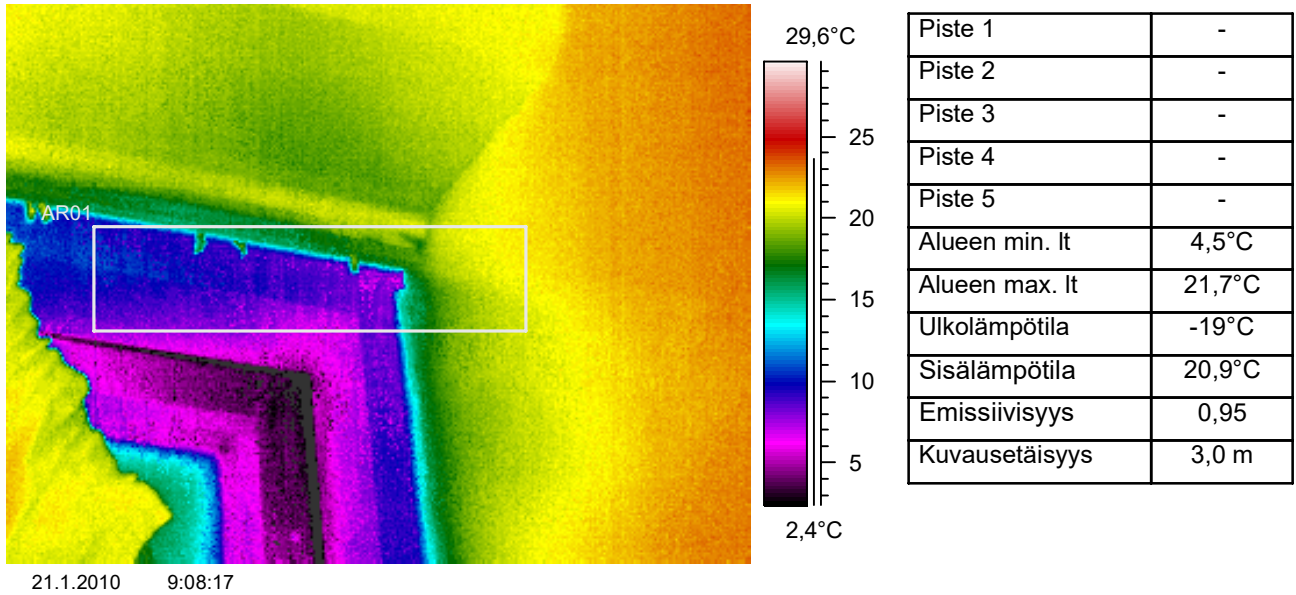
Kuva n:o 17 Paikka: Huone 405, 50 Pascalin alipaineessa
Ikkunaseinän oikea yläkulma, ei muutoksia alipaineessa.

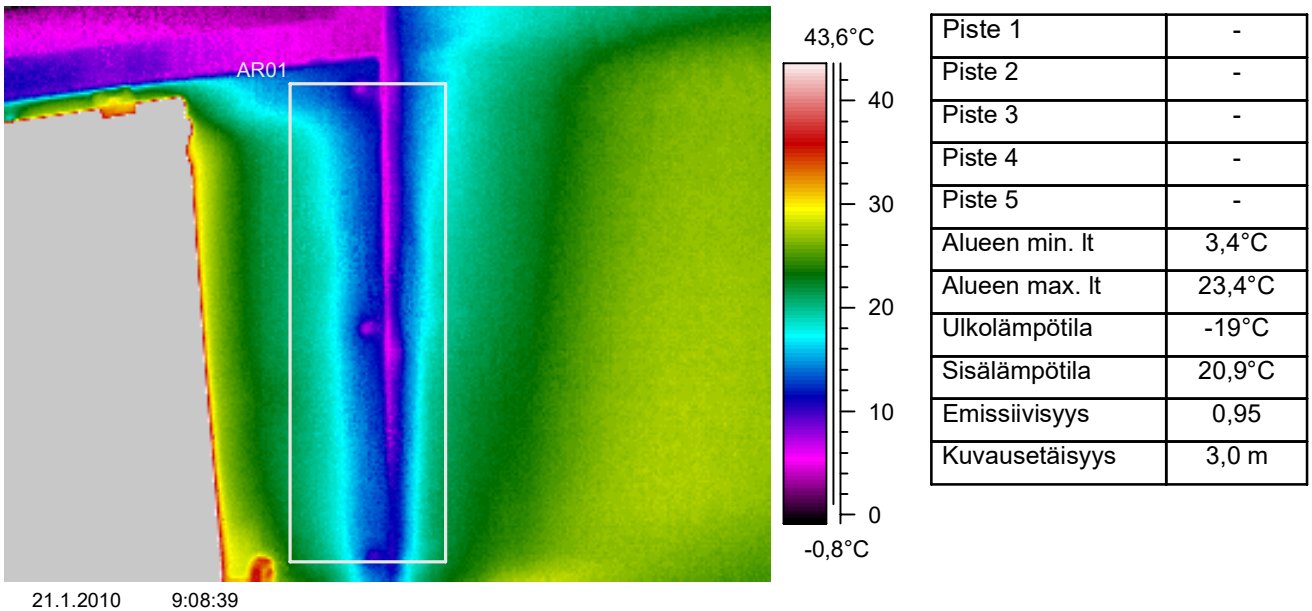
Kuva n:o 18 Paikka: Huone 405, 50 Pascalin alipaineessa

Oikean ikkunan oikean reunan kohdalla levysauman lämpötila aleni alipaineessa => ilmavuotoa, vrt. kuva 8.

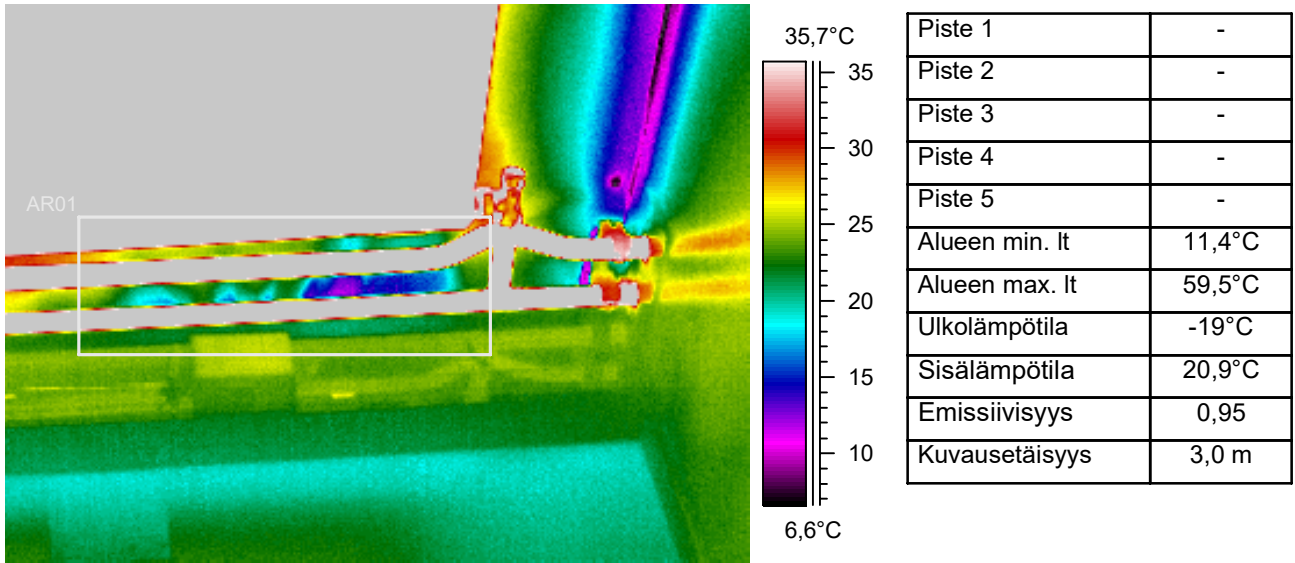
Kuva n:o 19 Paikka: Huone 405, 50 Pascalin alipaineessa

Oikean puoleisen patterin alapuolelta ulkoseinän ja sähkökotelon liittymästä ilmavuotoa alipaineessa.

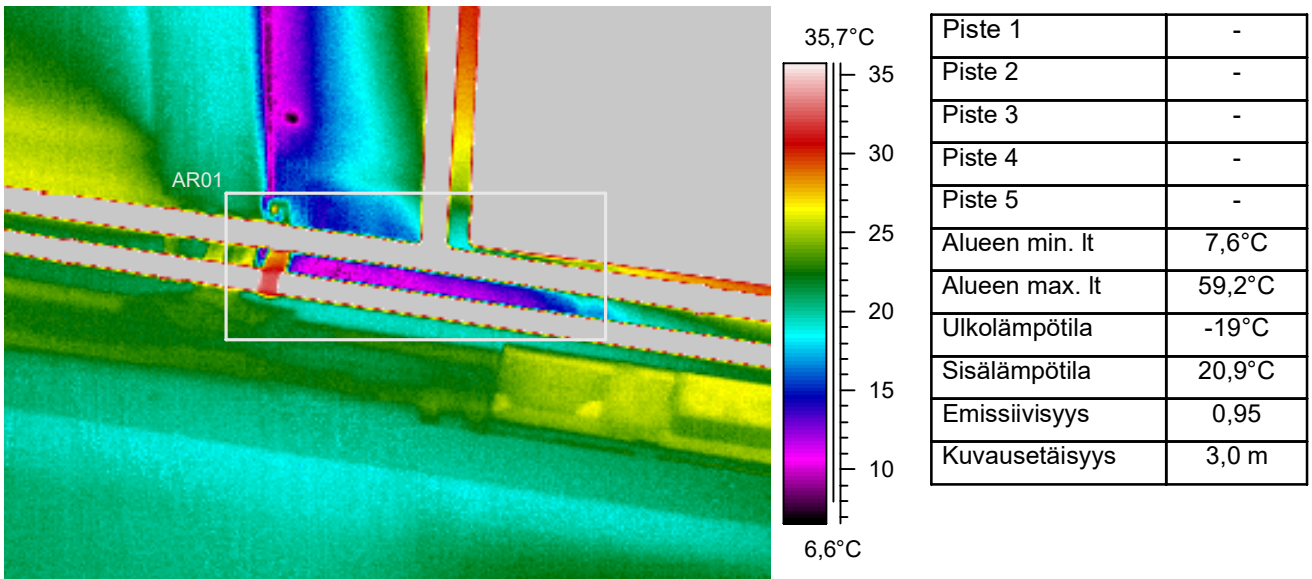
Kuva n:o 20 Paikka: Huone 405, 50 Pascalin alipaineessa

Vrt. edellinen kuva, kuva saman patterin vasemman reunan kohdalta.

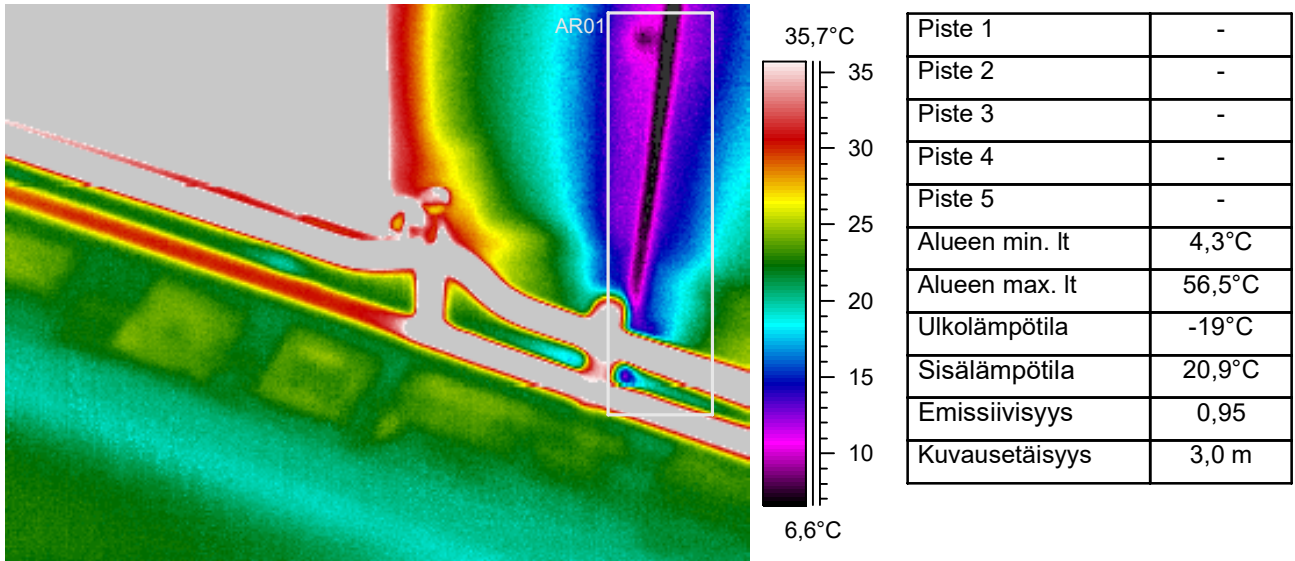
Kuva n:o 21 Paikka: Huone 405, 50 Pascalin alipaineessa.

Vasemman ikkunan alapuoli, ei ilmavuotoa lattian rajassa, sen sijaan levysaumassa ilmavuotoa.

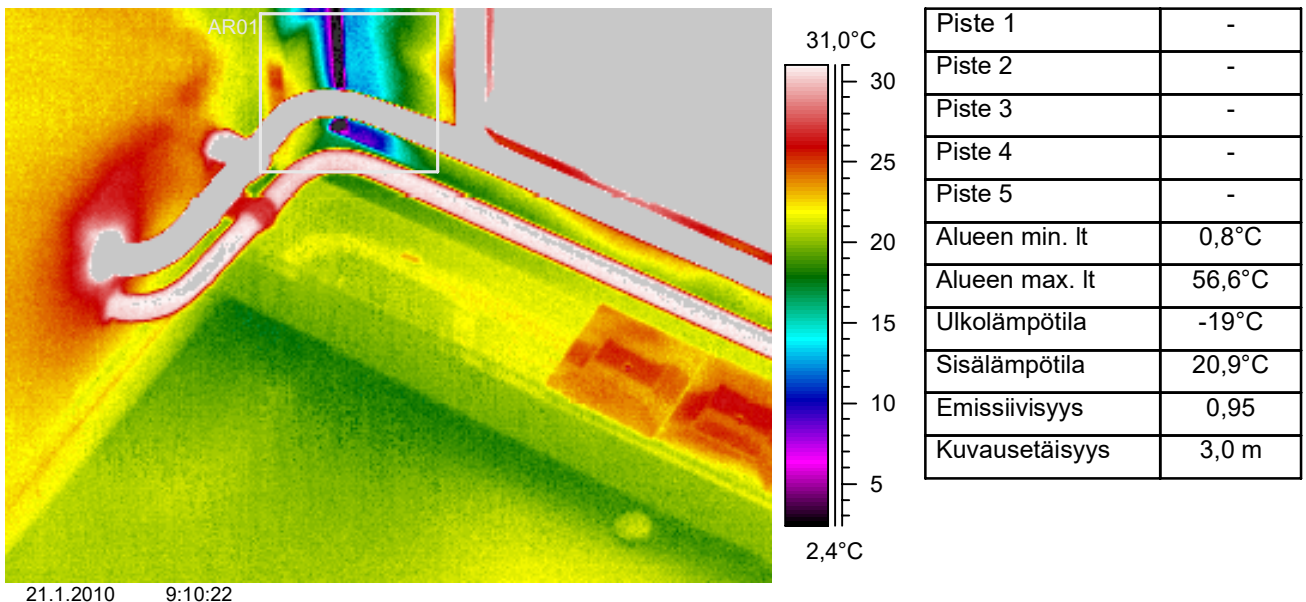
Kuva n:o 22 Paikka: Huone 405, 50 Pascalin alipaineessa

Ikkunaseinän vasemmassa alanurkassa lämpötila aleni alipaineessa => ilmavuotoa, vrt. kuva 9.

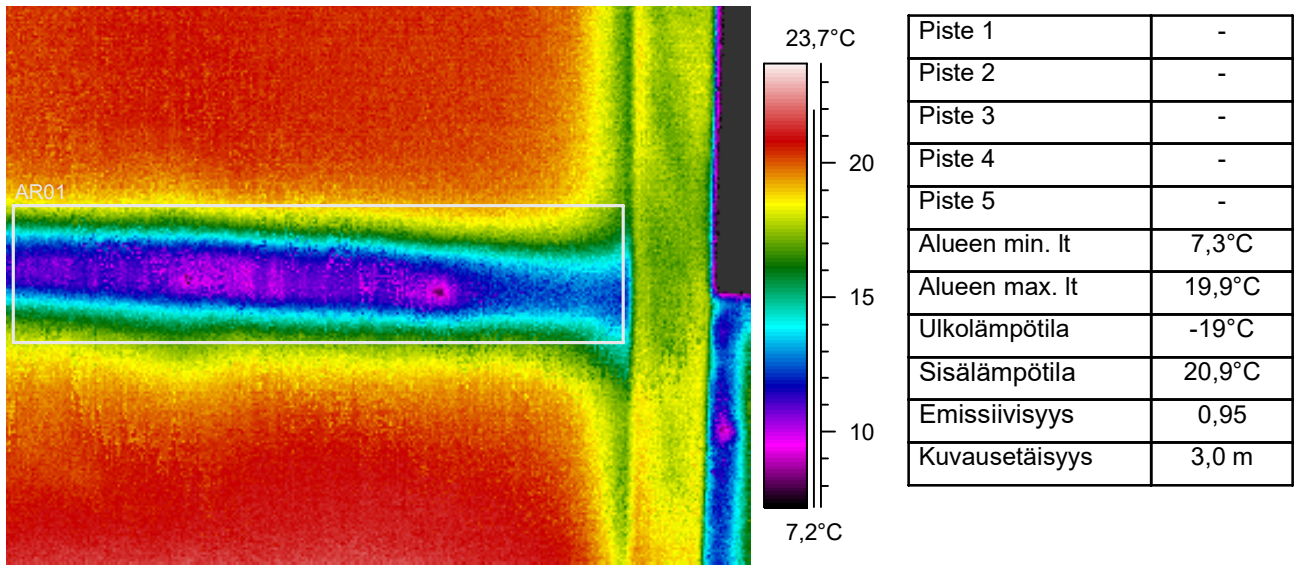
Kuva n:o 23 Paikka: Huone 405, 50 Pascalin alipaineessa

Ikkunoiden välissä vaakaprofiilin kohdalla lämpötila aleni alipaineessa => levyn taustalla ilmavuotoa, vrt. kuva 4.

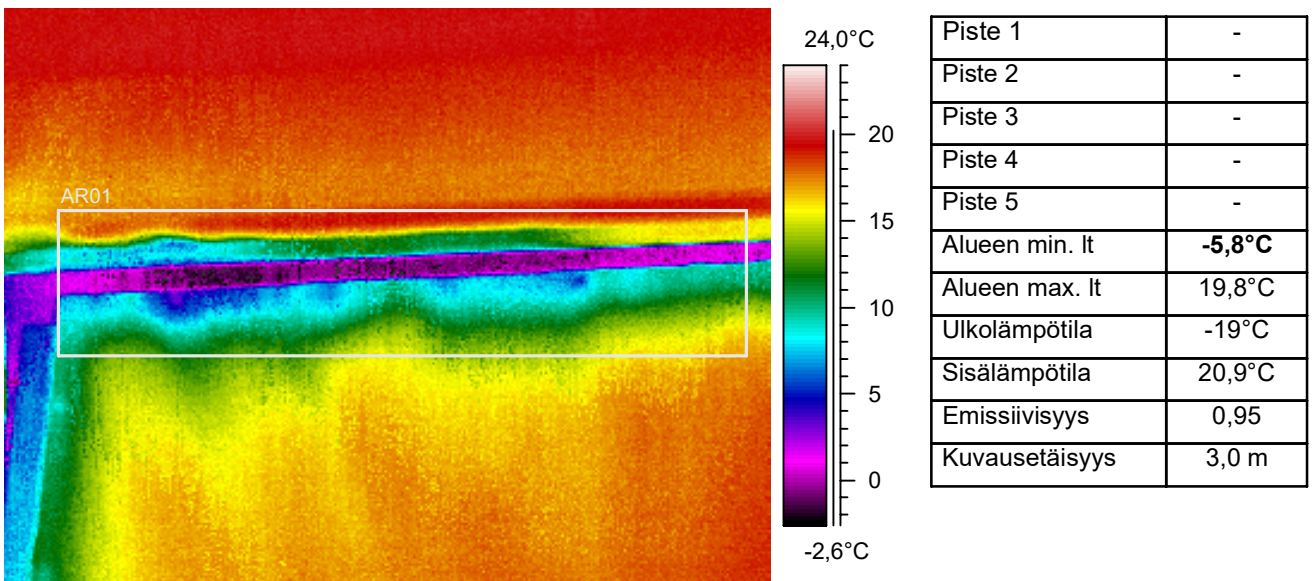
Kuva n:o 24 Paikka: Huone 405, 50 Pascalin alipaineessa

Ikkunoiden välisen levyseinän vasemman yläosan liittymässä palkkiin ilmavuotoa.

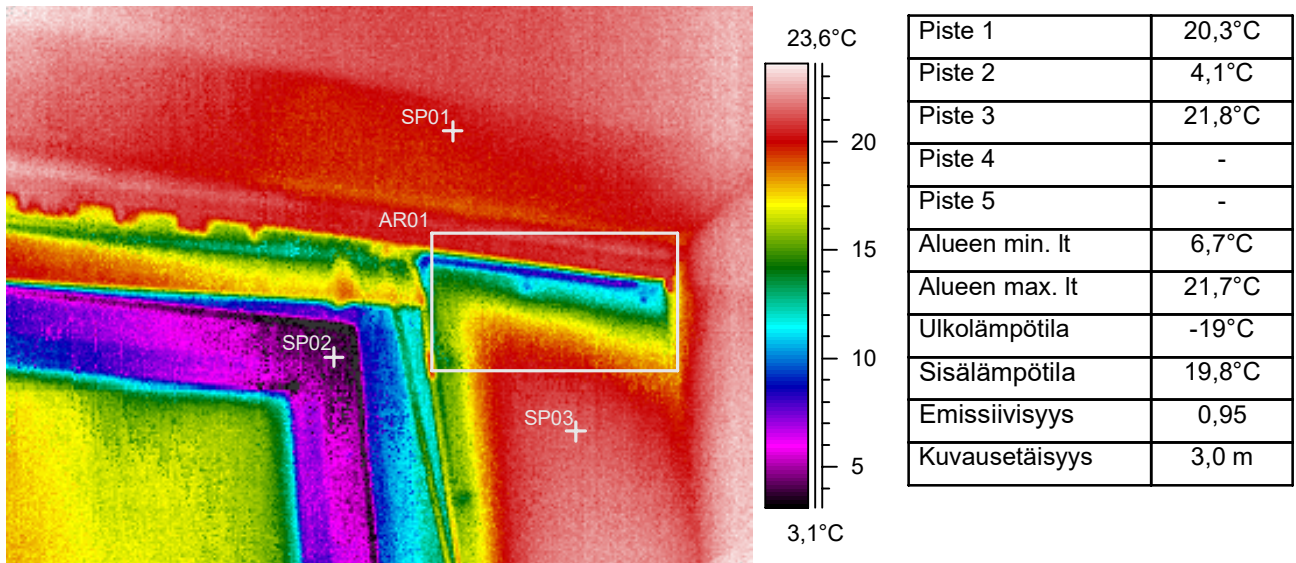
Kuva n:o 27 Paikka: Huone 420B

Ikkunaseinän oikeassa ylänurkassa levytyksen liittymässä palkkiin ilmavuotoa, profiilit kylmiä.

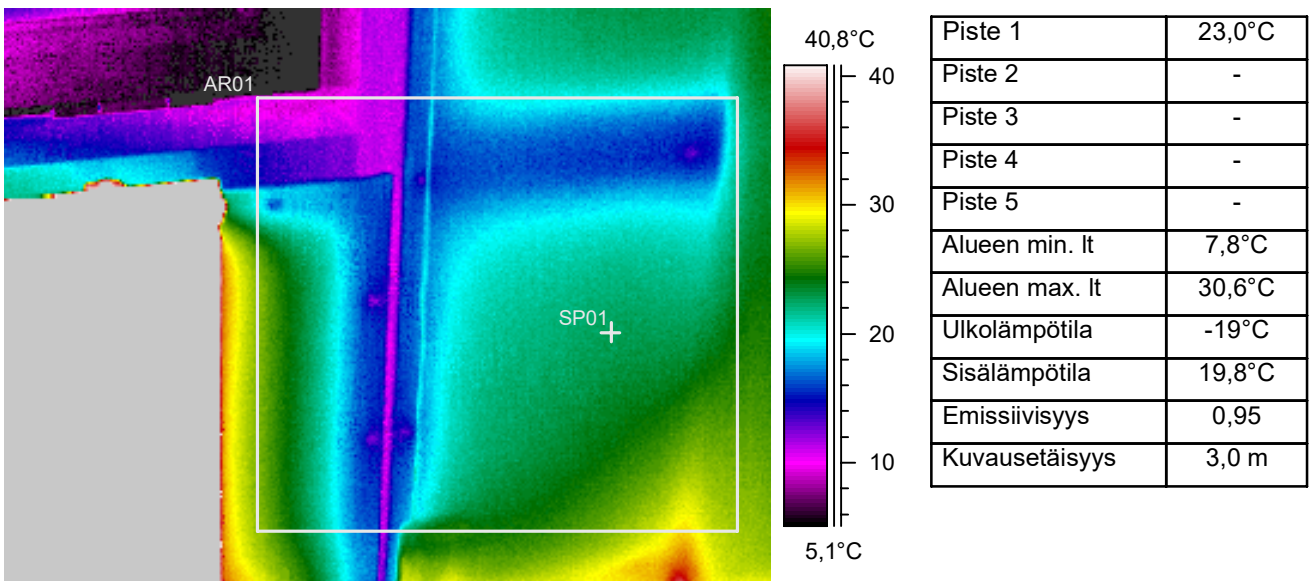
Kuva n:o 28 Paikka: Huone 420B

Tyypillinen levytetyn seinän lämpötilajakauma profiilien kohdalta, kuva ikkunan oikealta puolelta.

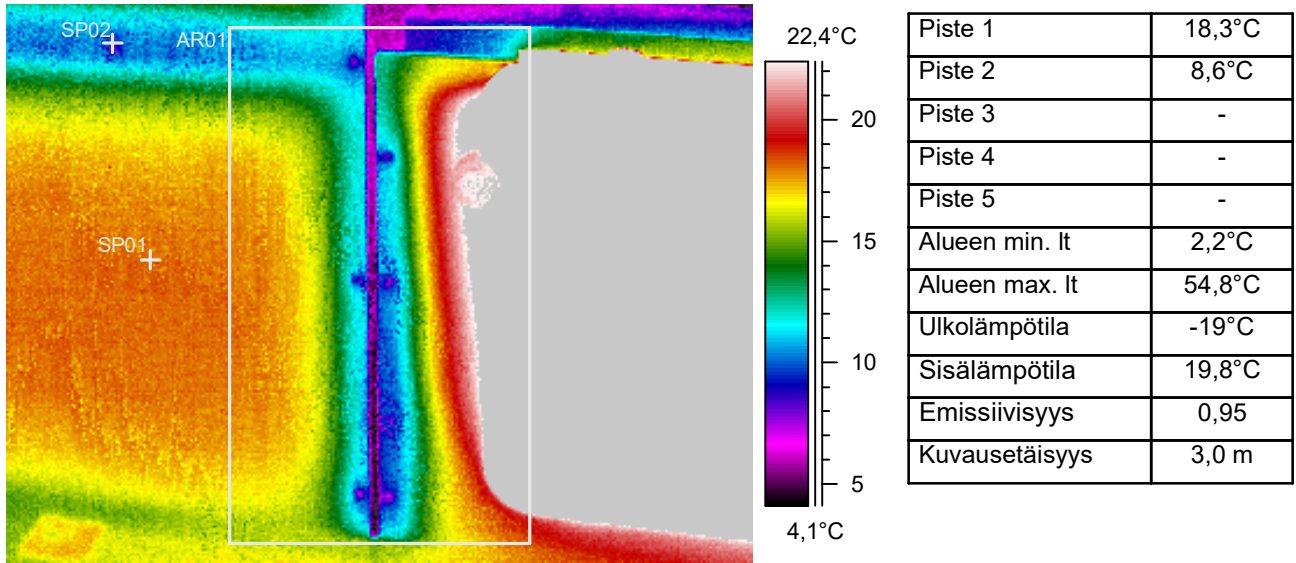
Kuva n:o 29 Paikka: Huone 420B

Profiilin kohta ikkunan vasemmalta puolelta.

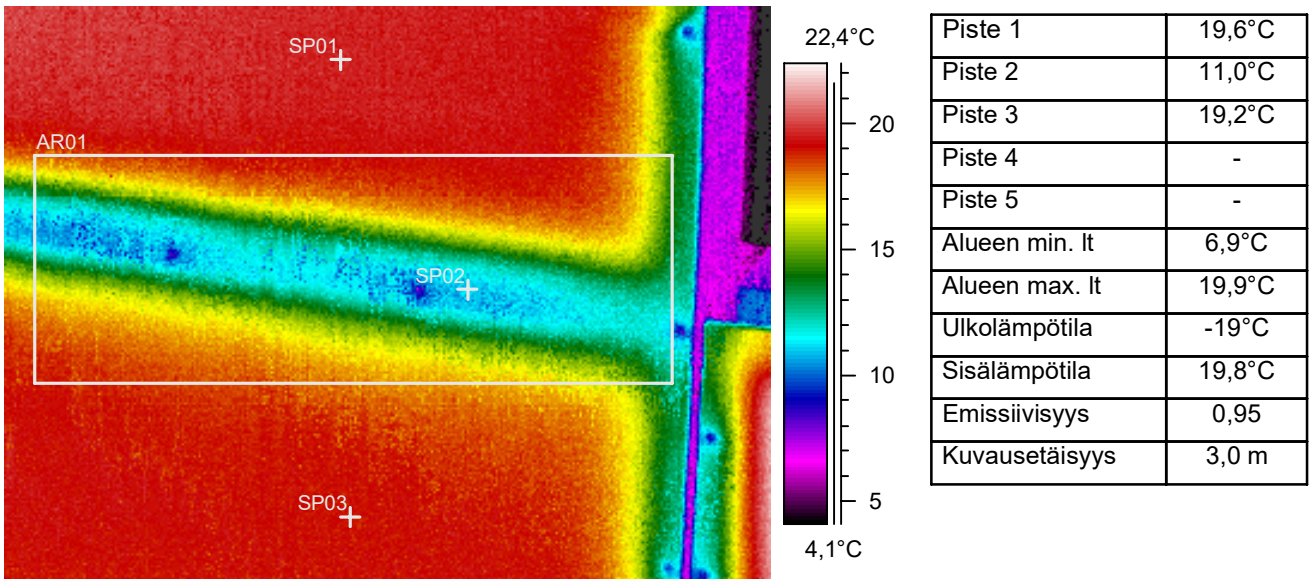
Kuva n:o 30 Paikka: Huone 420B

Vaakaprofiilin kohta ikkunan vasemmalla puolella.

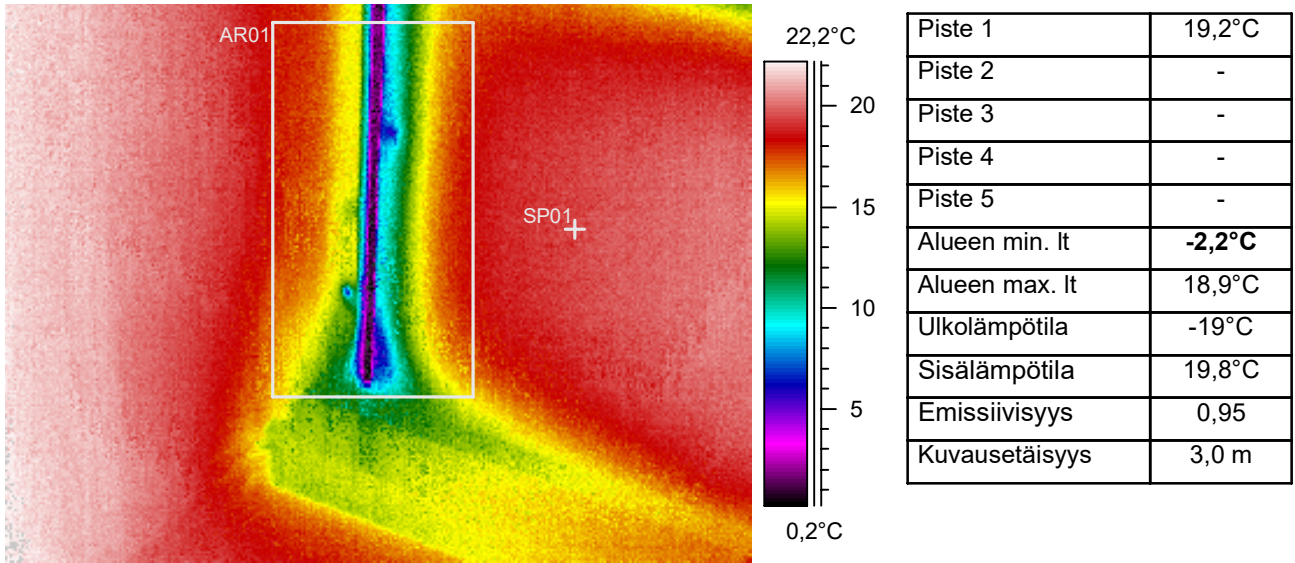
Kuva n:o 31 Paikka: Huone 420B

Ikkunaseinän vasemman pystynurkan alaosa, ilmavuotoa, profiili kylmä.

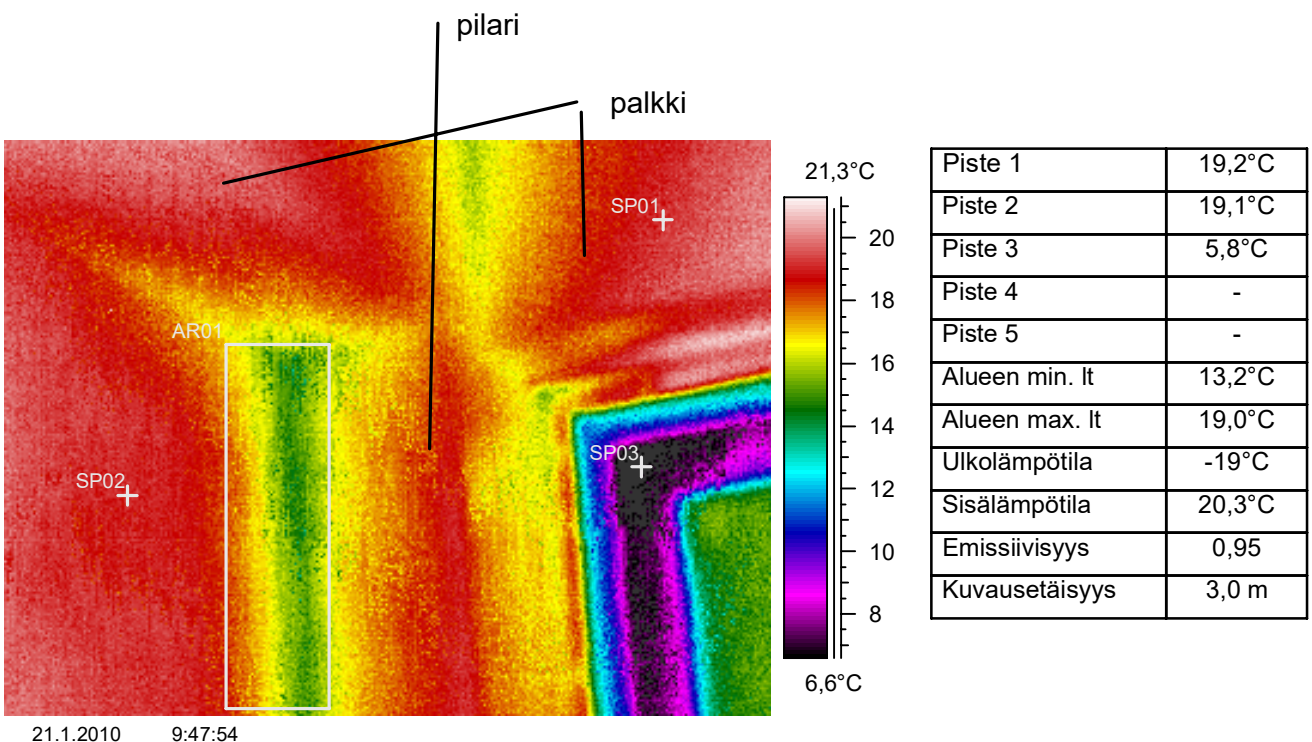
Kuva n:o 32 Paikka: Huone 433

Paine-ero ulkoilmaan -10 Pa.

Ikkunaseinän vasen ylänurkka (ulkonurkka), pilarin ja päätyseinän liittymässä pieni ratkeama, raosta hieman ilmavuotoa.

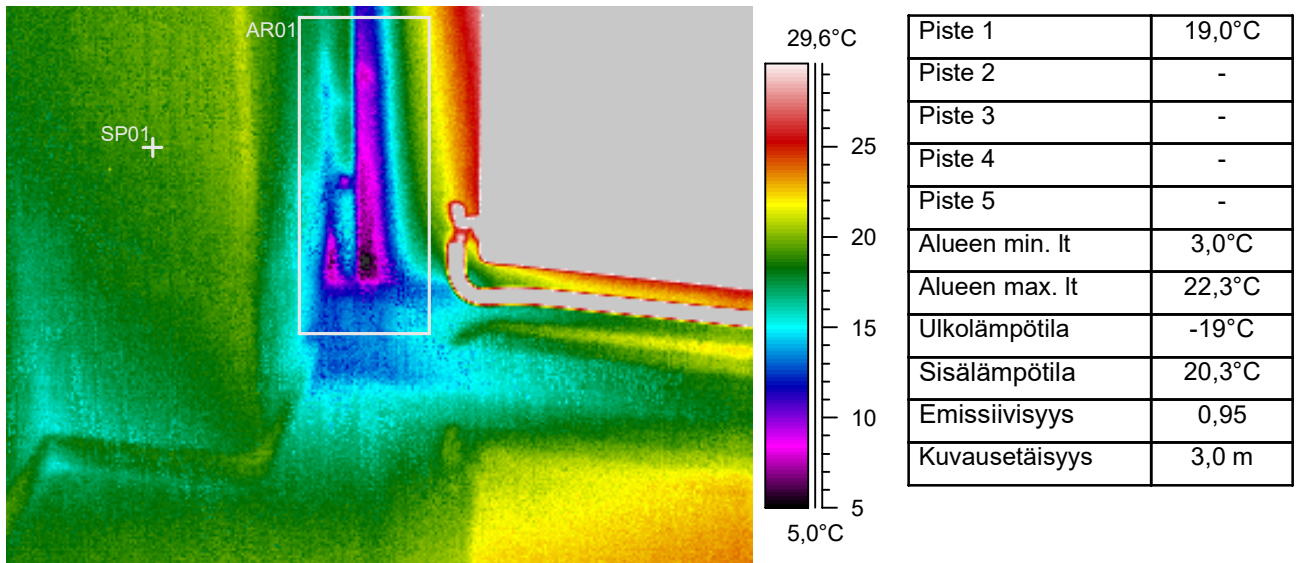
Kuva n:o 33 Paikka: Huone 433

Ikkunaseinän vasemmassa alakulmassa ilmapuotoa pilarin ja levyseinän liittymässä.

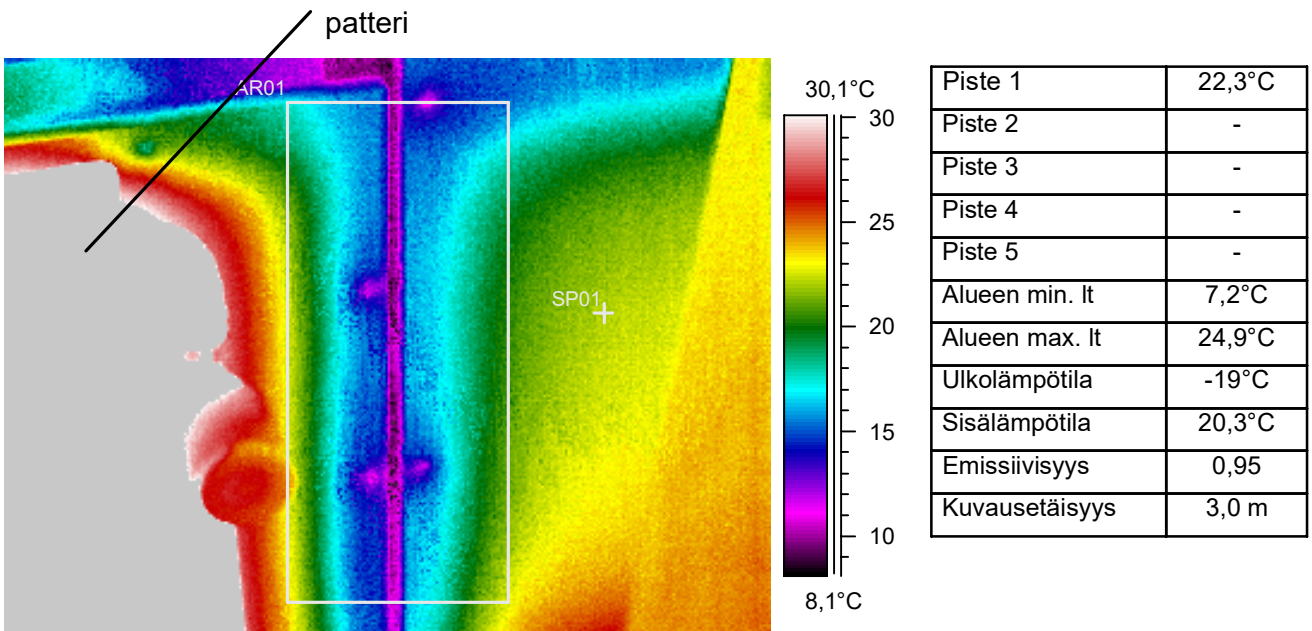
Kuva n:o 34 Paikka: Huone 433

Tyyppinen profiilin kohta levytetyn seinän kohdalta, kuva vasemman ikkunan oikean reunan kohdalta.
