LÄMPÖKUVAUS

**KUOPION EV.LUT. SEURAKUNTAYHTYMÄ
VIRASTOTALO
SUOKATU 22
70100 KUOPIO**

- Kuvauspäivä: 21.01.2010
- Välineet: Lämpökamera FLIR ThermoCAM PM 595, lämpö- ja paine-eromittari TSI VelociCalc Plus sekä ilmatiiviiden mittauslaitteisto Minneapolis BlowerDoor + paine-erolaite DG 700. Lämpökameran tarkkuus valmistajan mukaan $\pm 2^{\circ}\text{C}$.
- Kuvaaja: Martti Niskanen, test.ins., SAVONIA-AMK, Tekniikka, Teknologiapalvelu, mukana myös Eemeli Lehmusoksa, SAVONIA-AMK.
- Kuvausolosuhteet: Ulkolämpötila -19°C , sää tyyni ja selkeä. Ilmanvaihto normaalin käyttötilanteen mukaisesti päällä.

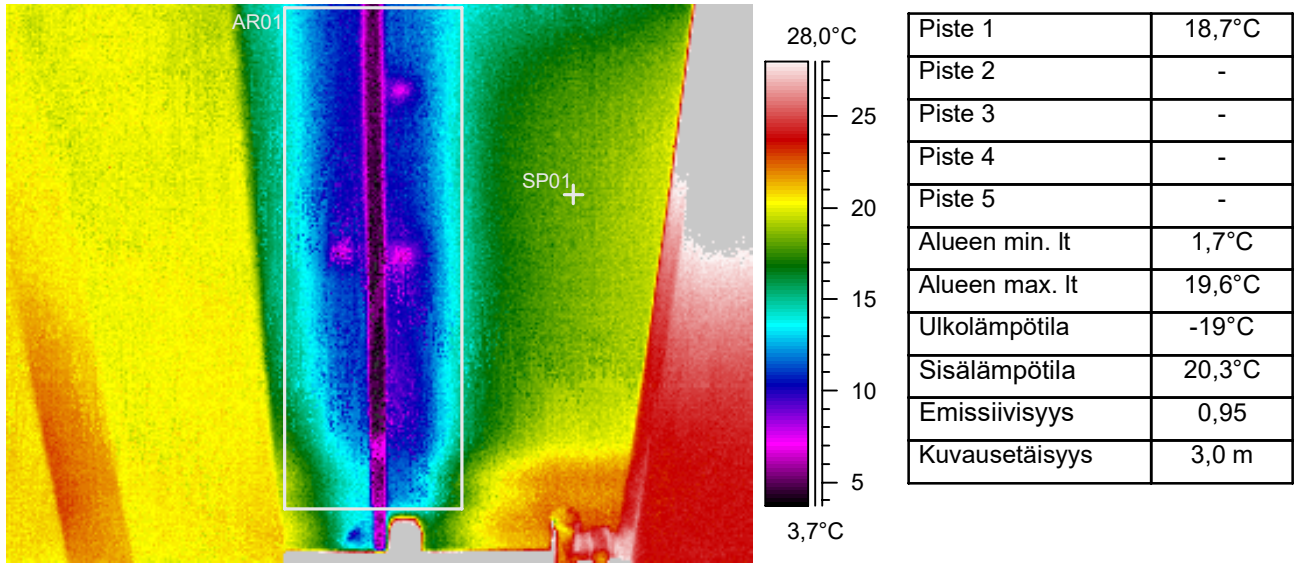
Kuva n:o 35 Paikka: Huone 433

Pystyprofiilin kohta oikean puoleisen ikkunan alapuolelta.

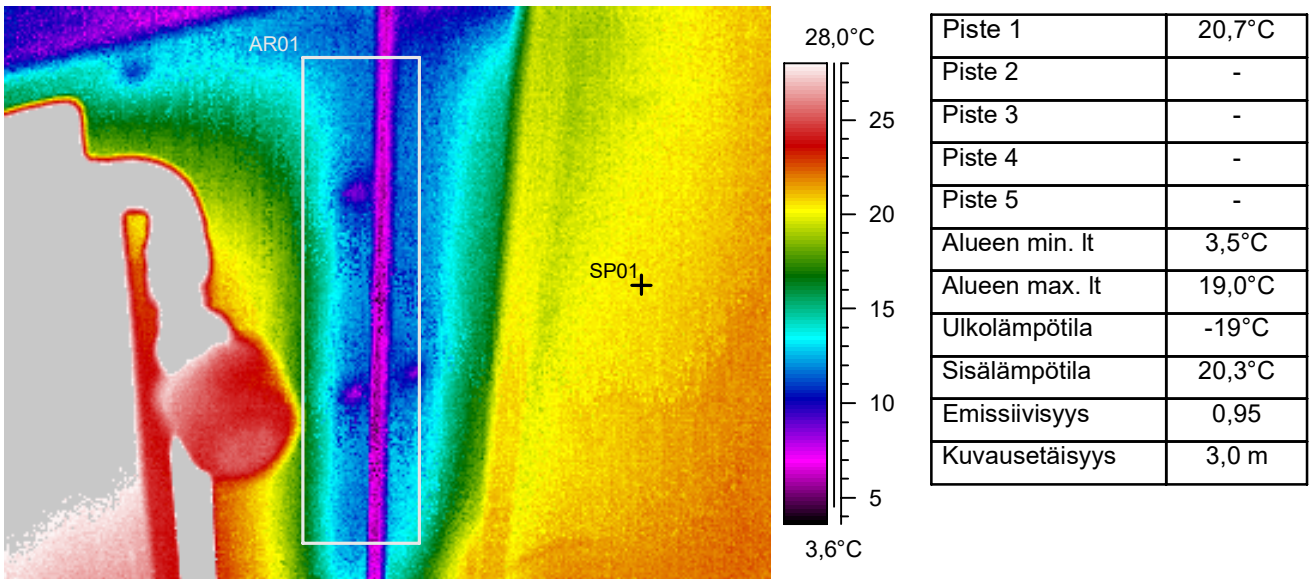
Kuva n:o 36 Paikka: Huone 433

Edelleen profiilin kohta oikean puoleisen ikkunan alapuolelta.

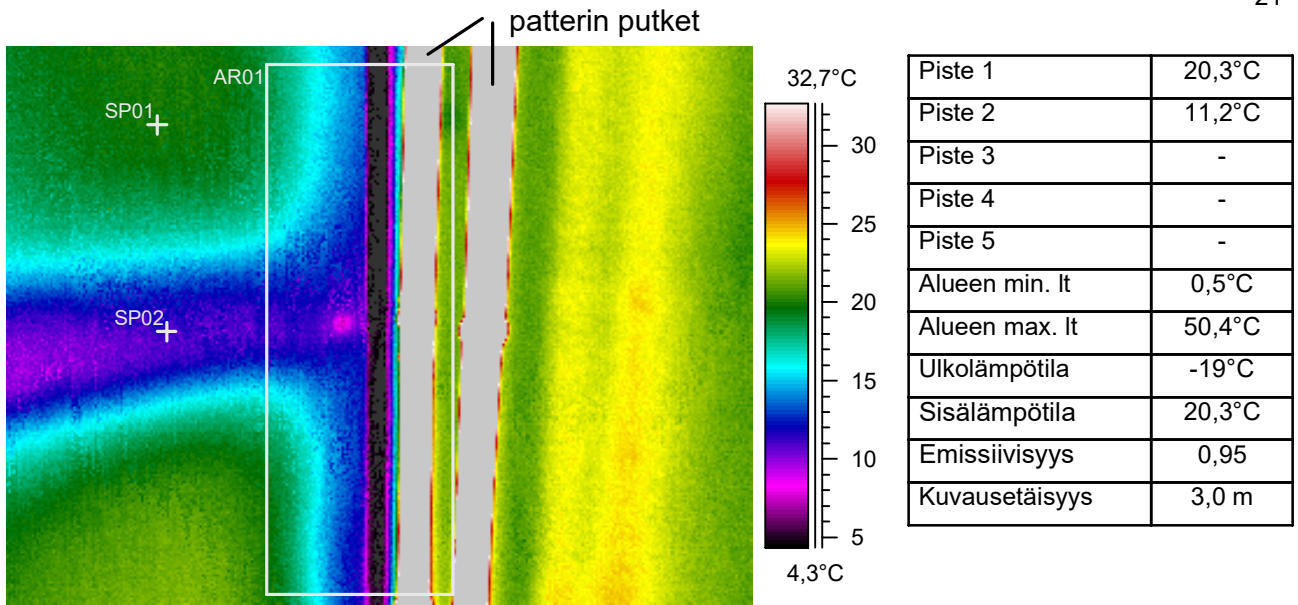
Kuva n:o 37 Paikka: Huone 433

Ikkunaseinän oikea pystynurkka, profiilit kylmiä.

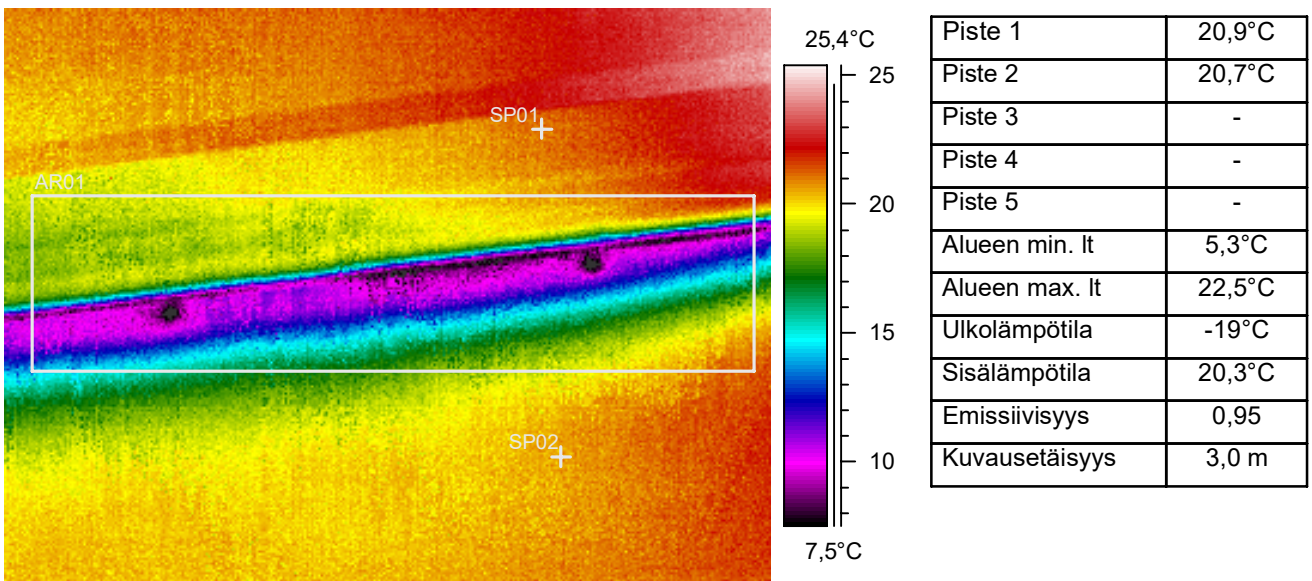
Kuva n:o 38 Paikka: Huone 433

Ikkunaseinän oikea ylänurkka, levyseinän liittymä palkkiin, profiilin kohta kylmä.

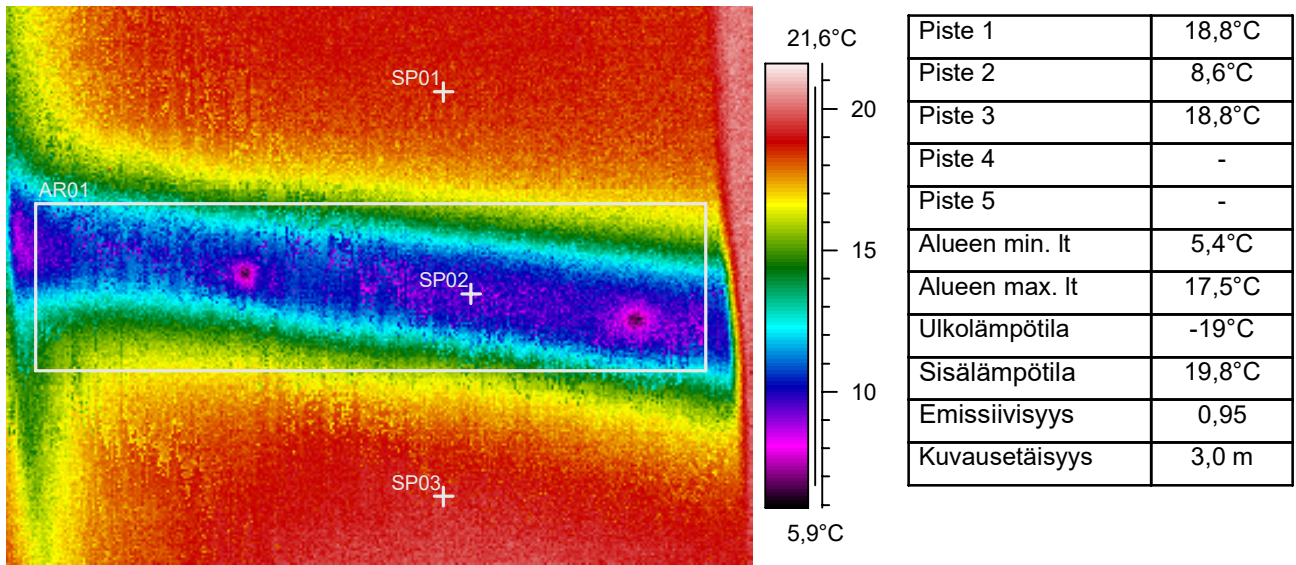
Kuva n:o 39 Paikka: Huone 321

Paine-ero ulkoilmaan -12 Pa.

Ikkunaseinän vasen reuna, vaakaprofiilin kohta kylmä.

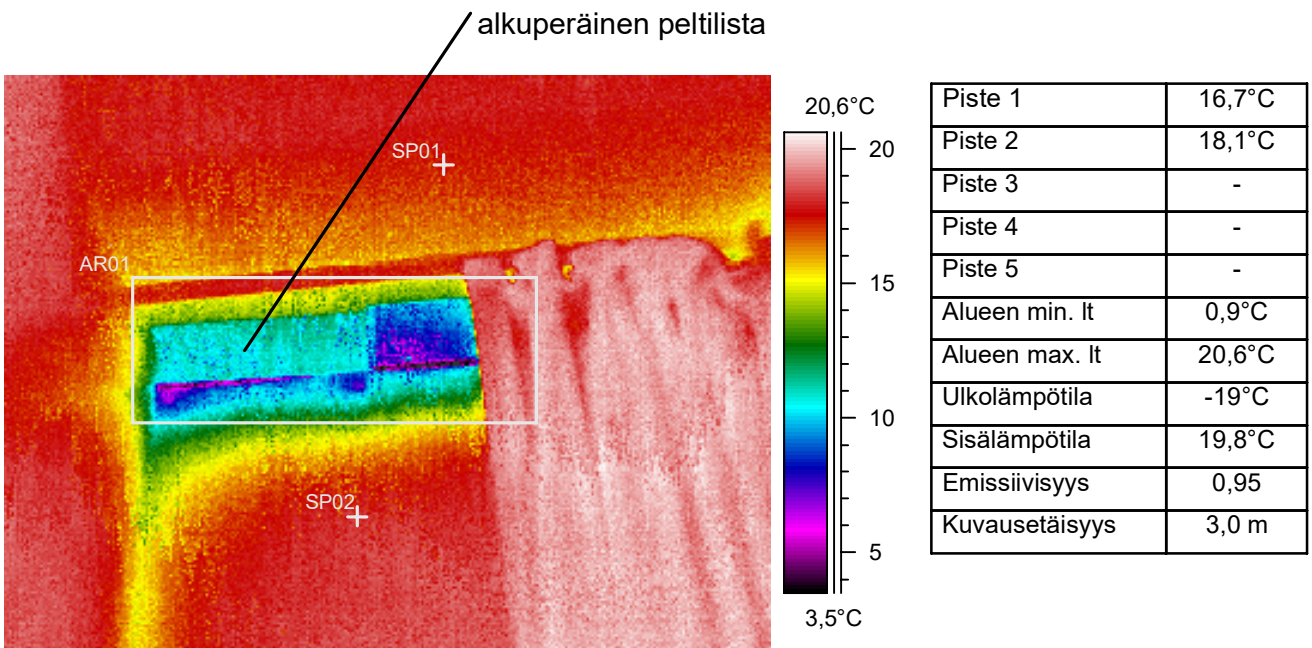
Kuva n:o 40 Paikka: Huone 321

Ikkunaseinän vasen ylänurkka, profiilin kohta kylmä.

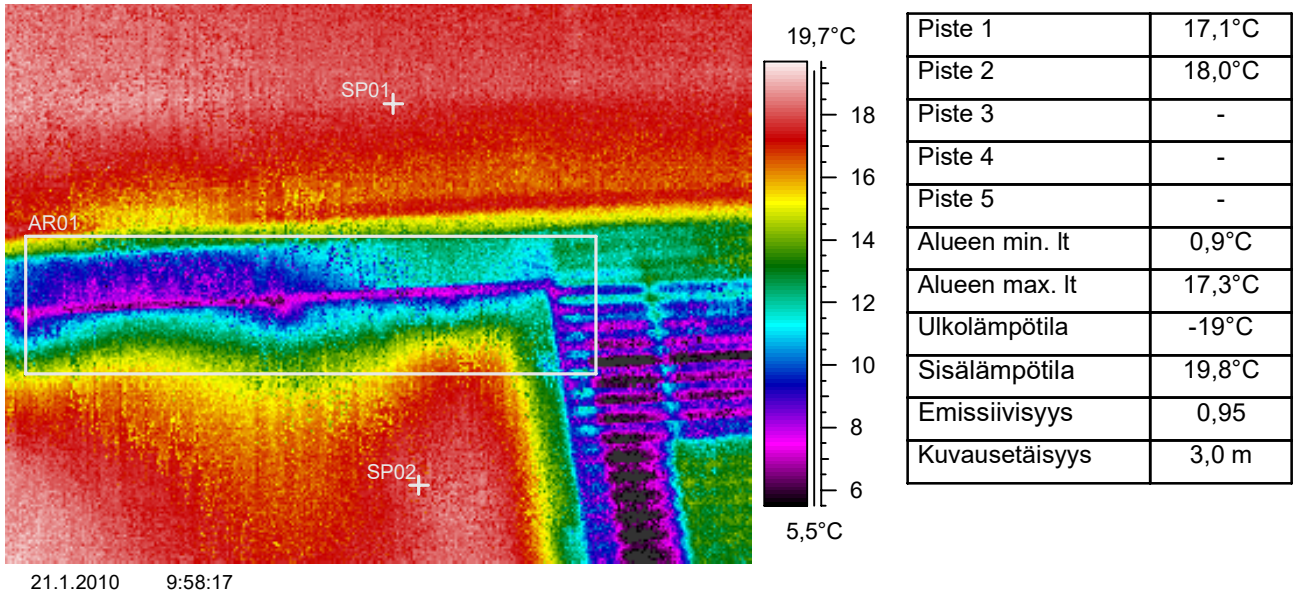
Kuva n:o 41 Paikka: Huone 321

Ikkunan vasemmalla puolella levytetyn osan ja palkin liittymä, ilmavuotoa, profiilin kohta kylmä.

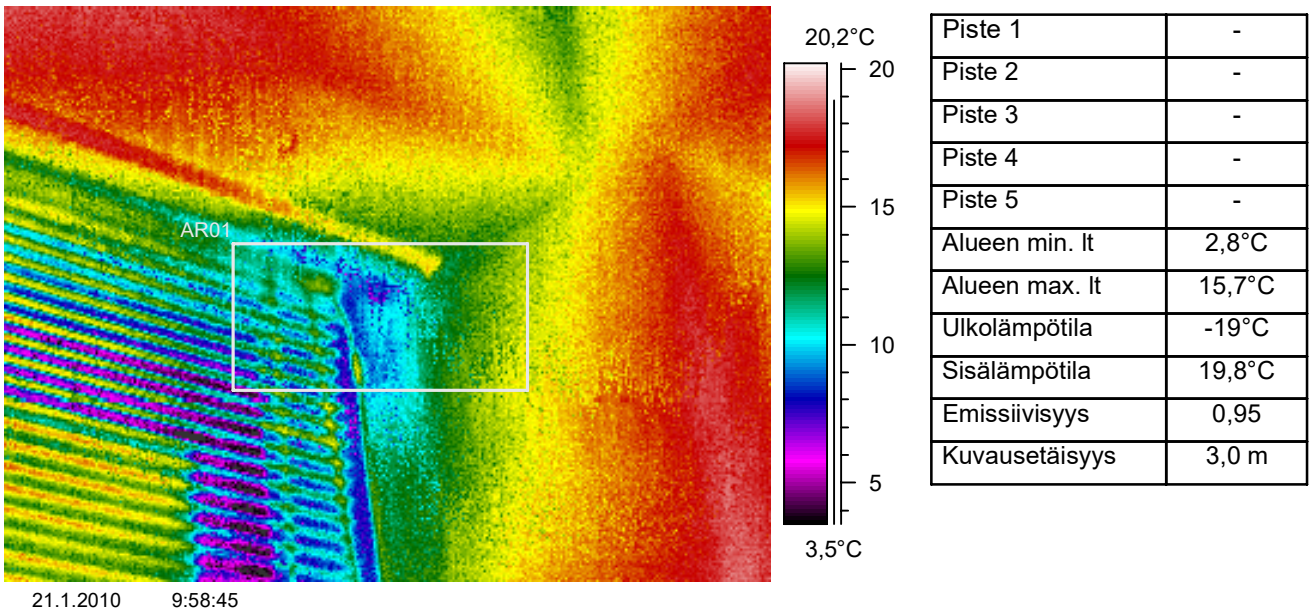
Kuva n:o 42 Paikka: Huone 321

Ikkunan oikea yläkulma, hieman ilmavuotoa.

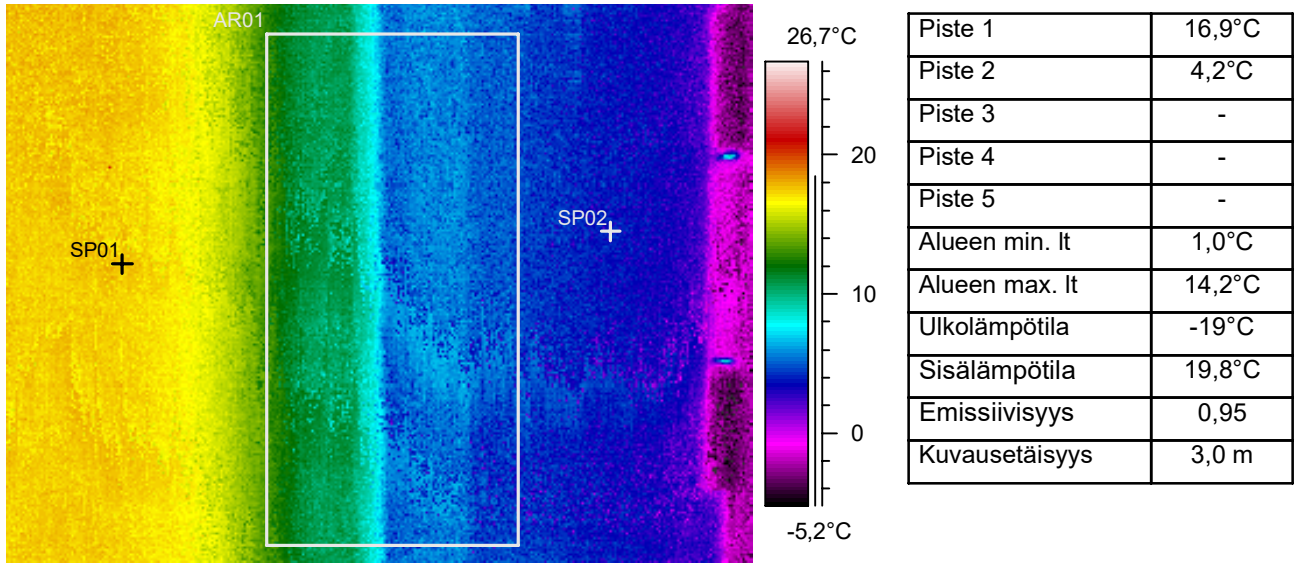
Kuva n:o 45 Paikka: Huone 321

Profiilin ja levytyksen liittymä läheltä kuvattuna, k.o. kohdalla ei lisäkittausta, ei myöskään havaittavissa ilmavuotoa.

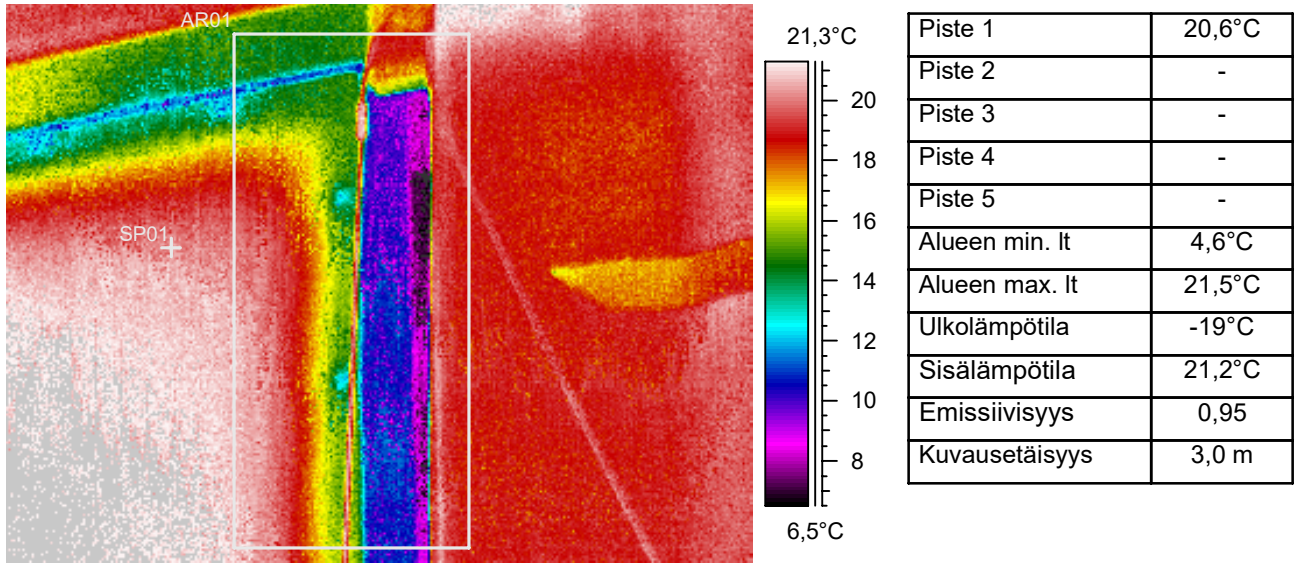
Kuva n:o 49 Paikka: Huone 303A

Vasemman puoleisen ikkunan vasen yläreuna, profiilit kylmiä.

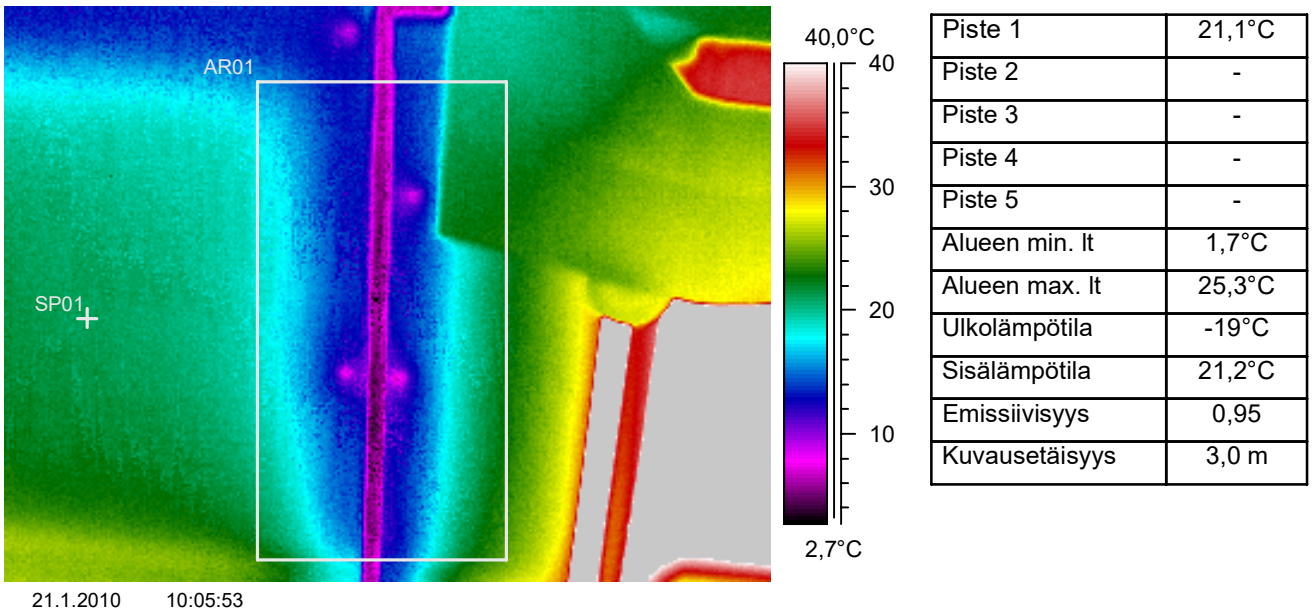
Kuva n:o 50 Paikka: Huone 303A

Vasemman ikkunan alapuolella vasemmassa reunassa profiilit kylmiä.

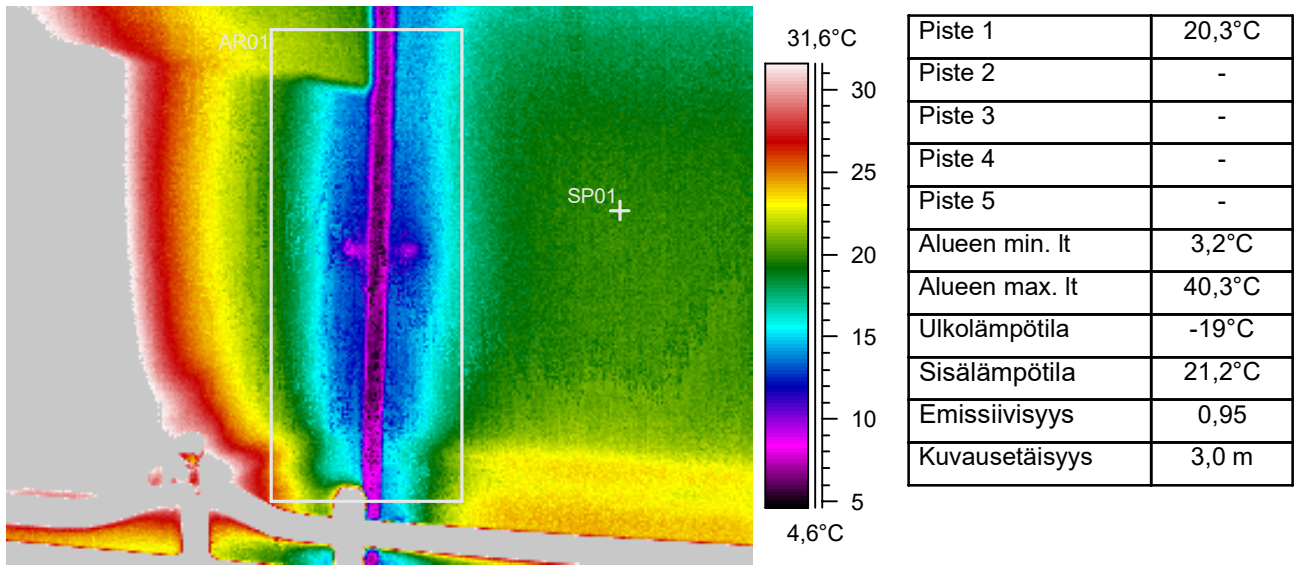
Kuva n:o 51 Paikka: Huone 303A

Vrt. edellinen kuva, kuva ikkunan oikean reunan alapuolelta.

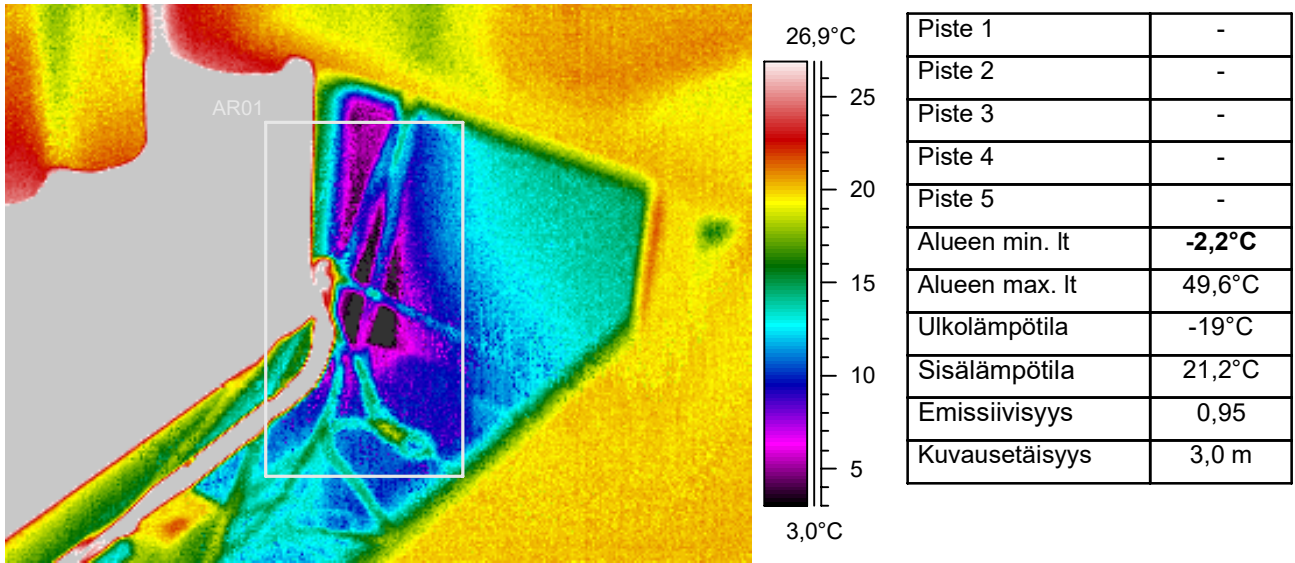
Kuva n:o 55 Paikka: Huone 303A

Keskimmäisen pilarin vasemmalla puolella alanurkka kylmä, ilmavuotoa.

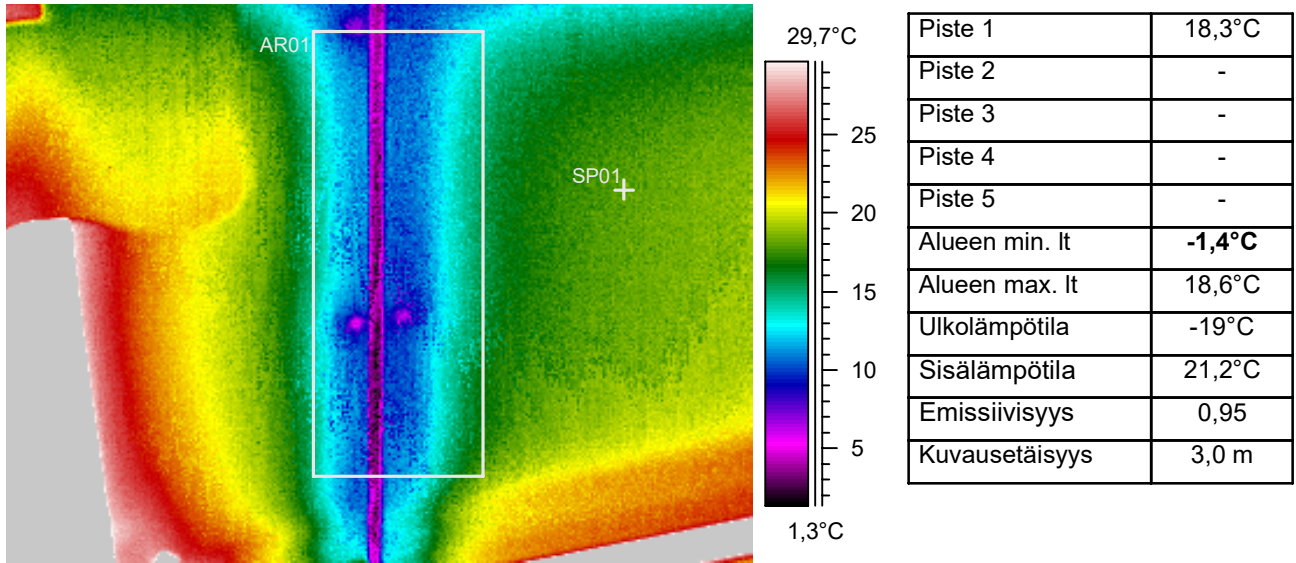
Kuva n:o 59 Paikka: Huone 303A

Keskimmäisen pilarin oikealla puolella levysauman kohta, profiilin kohta kylmä.

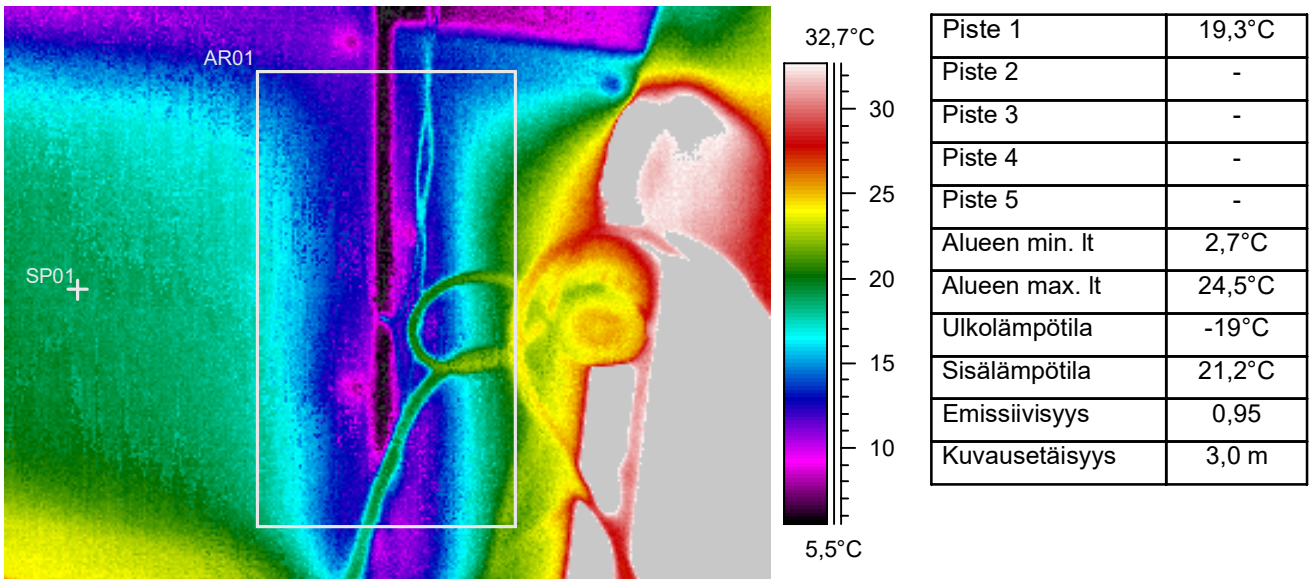
Kuva n:o 60 Paikka: Huone 303A

Oikean puolimmaisesta ikkunan alapuolella levysauman kohta, profiilien kohdat kylmiä.

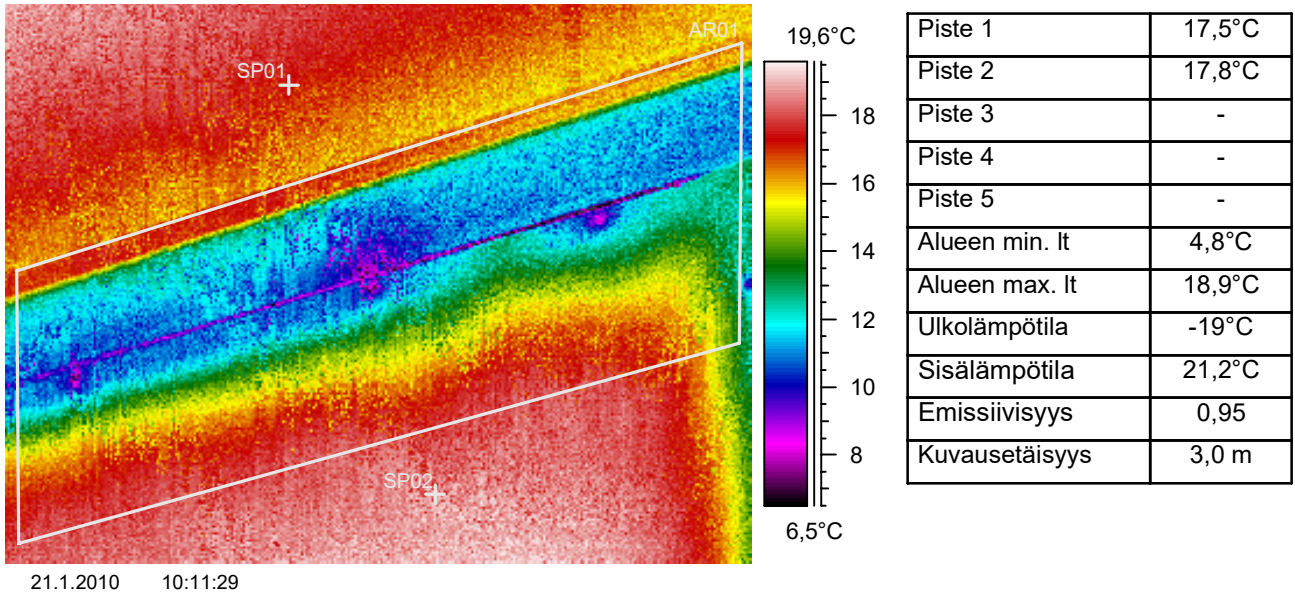
Kuva n:o 61 Paikka: Huone 303A

Ikkunaseinän oikeassa reunassa levytetyn osan ja palkin liittymä, profiilin kohta kylmä.

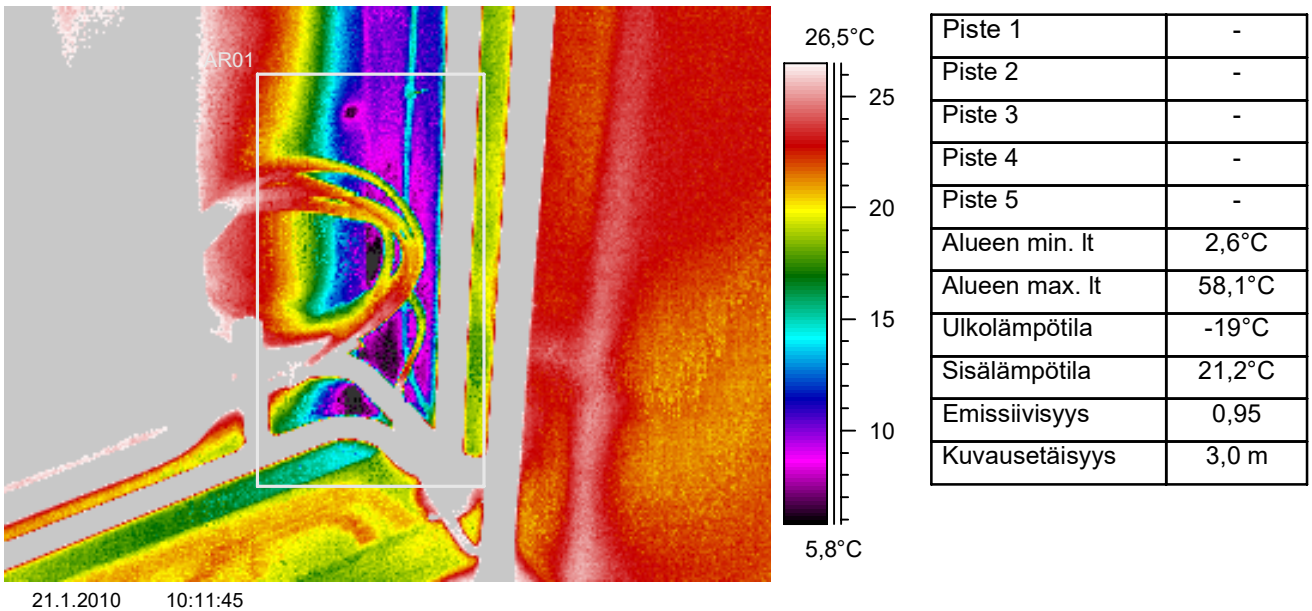
Kuva n:o 62 Paikka: Huone 303A

Ikkunaseinän oikea alanurkka, ilmavuotoa, kylmä.

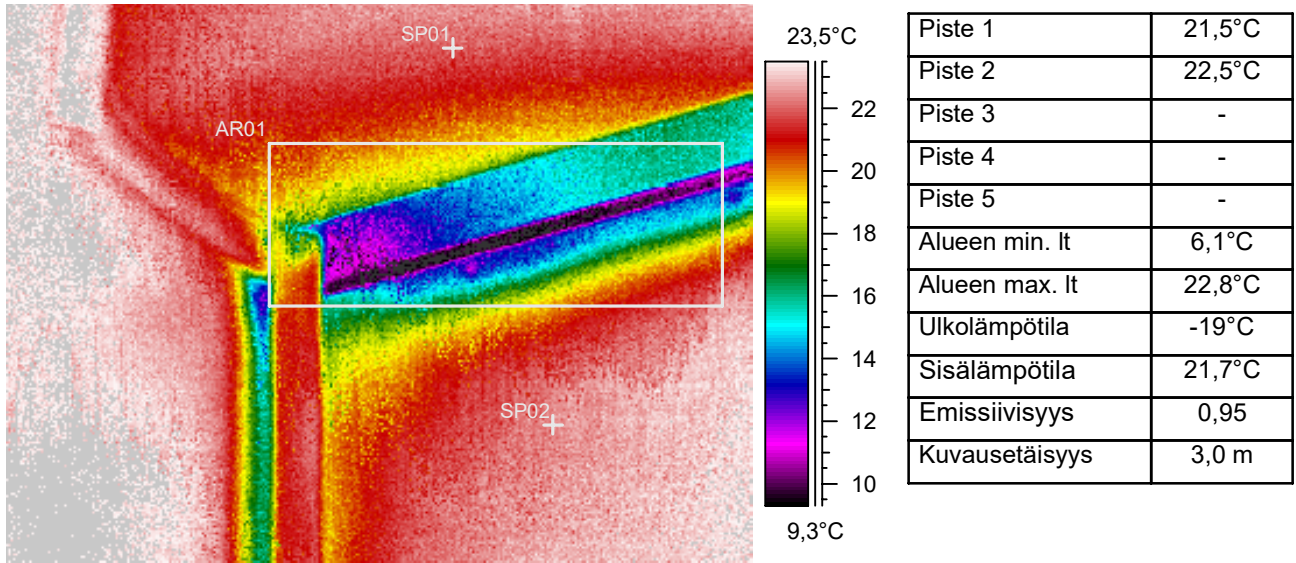
Kuva n:o 63 Paikka: Huone 306A

Paine-ero ulkoilmaan -10 Pa.

Ikkunaseinän vasen ylänurkka, levytetyn osan ja palkin liittymä, profiilin kohta kylmä.

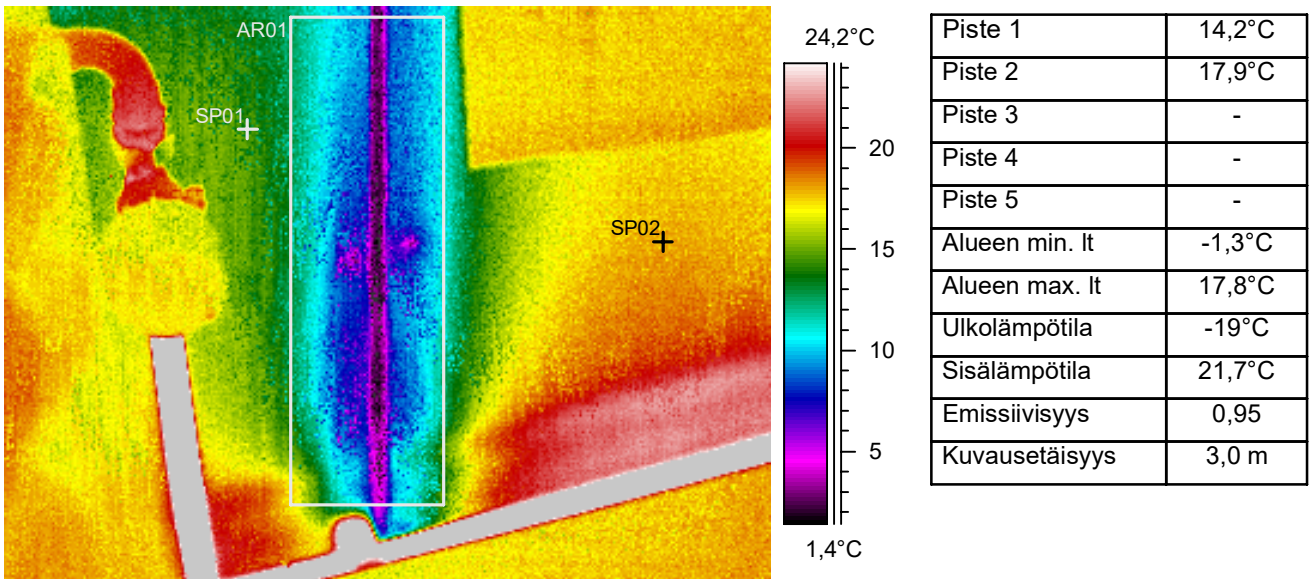
Kuva n:o 68 Paikka: Kokoushuone 205

Ikkunan alapuolella levytyksen pystysaumaa, profiilin kohta kylmä.

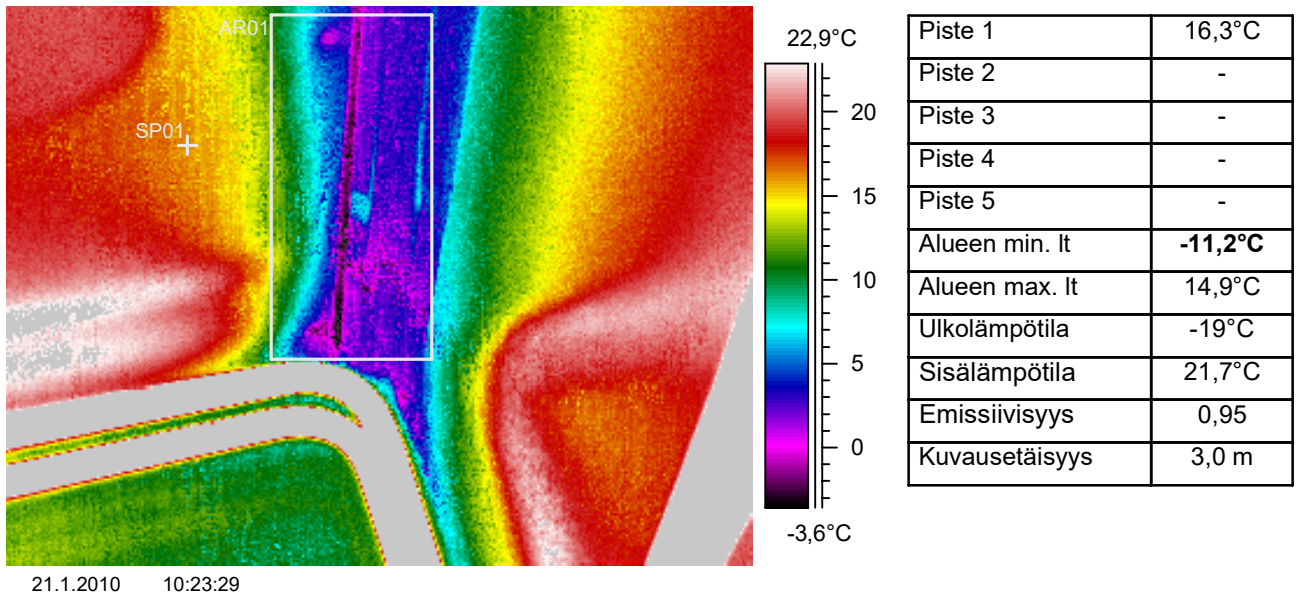
Kuva n:o 69 Paikka: Kokoushuone

Keskipilarin levytetyn osan liittämä alaosasta erittäin kylmä, ilmavuotoa.

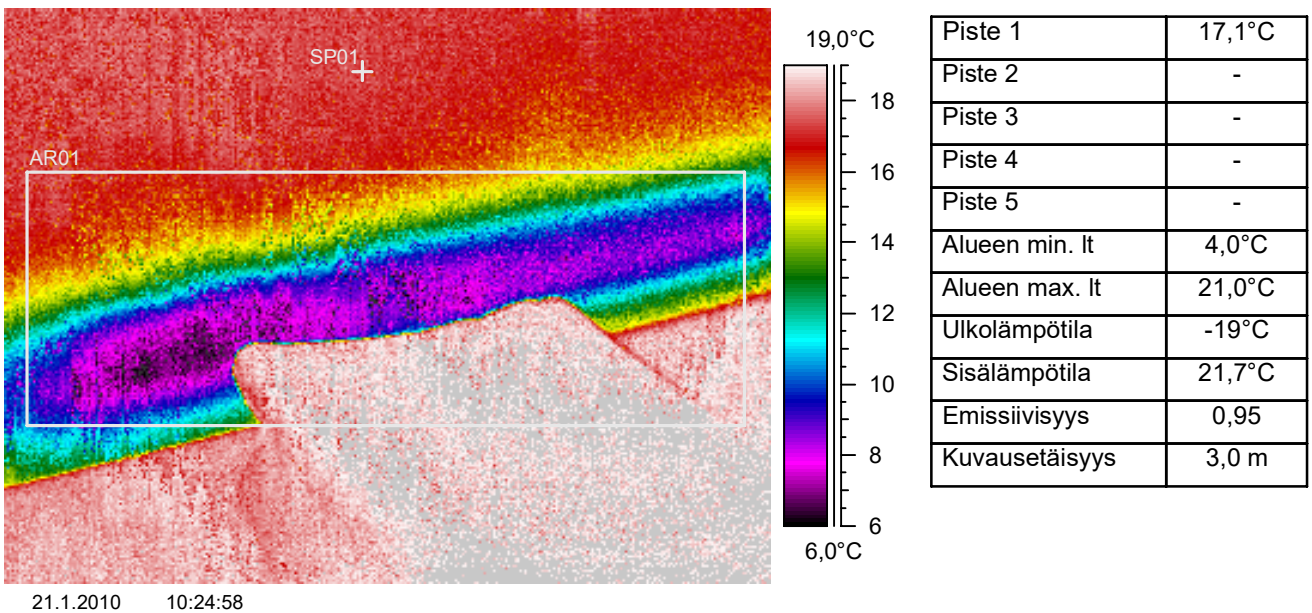
Kuva n:o 70 Paikka: Kokoushuone

Oikean puolimmaisten ikkunoiden välissä vaakaprofiilin kohta kylmä.

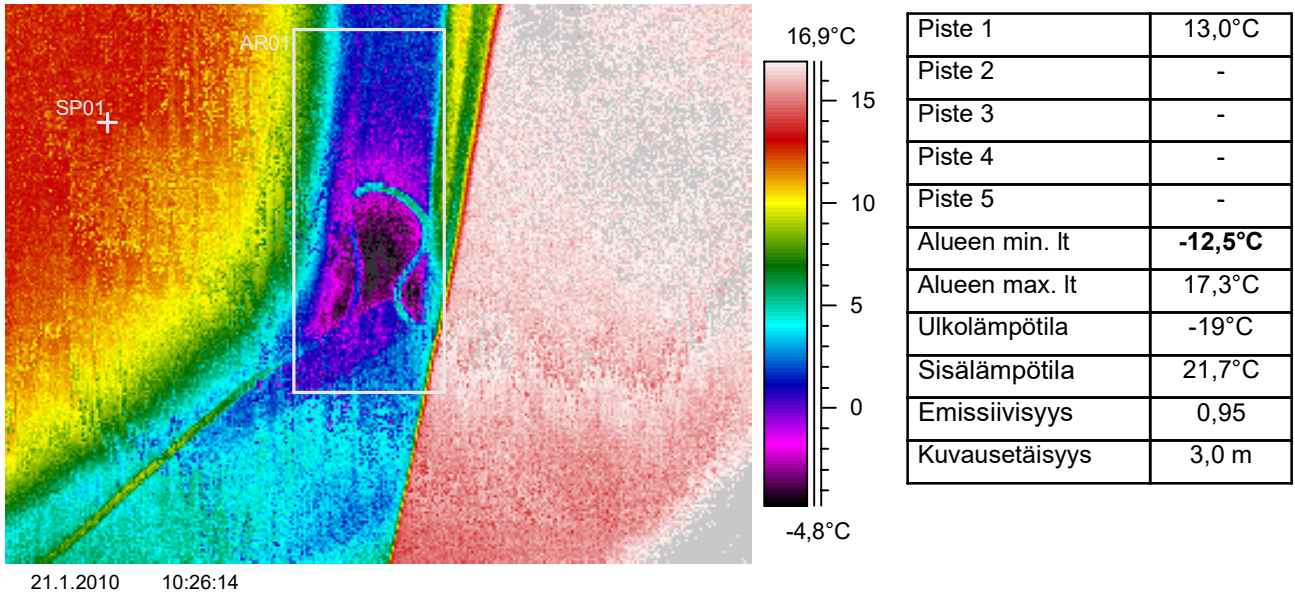
Kuva n:o 71 Paikka: Kokoushuone 205

Ikkunaseinän oikea alanurkka (ulkonurkka) erittäin kylmä, ilmavuotoa.

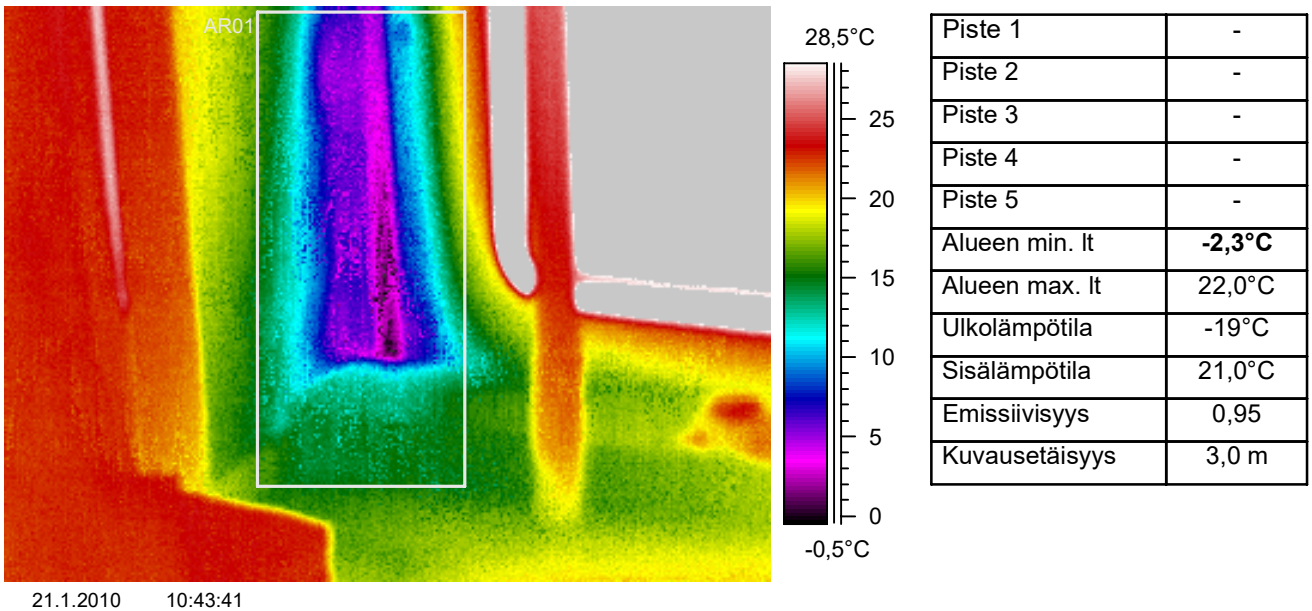
Kuva n:o 72 Paikka: Huone 317

Paine-ero ulkoilmaan -10 Pa.
Ikkunaseinän vasen alanurkka kylmä.

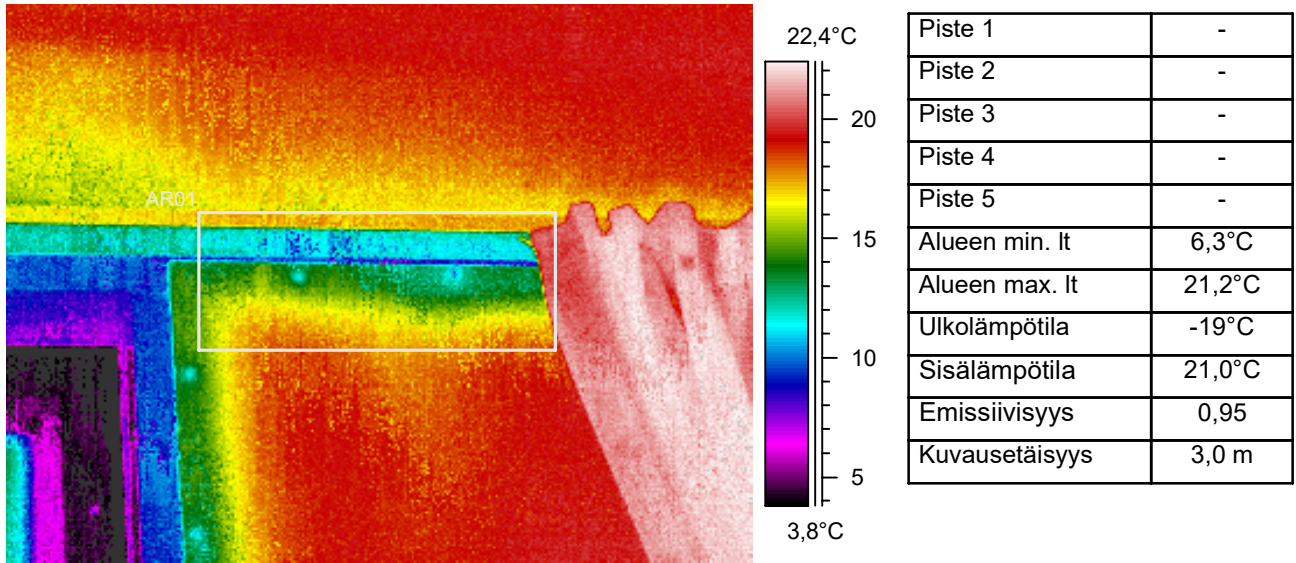
Kuva n:o 73 Paikka: Huone 317

Levytetyn osan ja palkin liittymä oikean puoleisen ikkunan oikealla puolella.

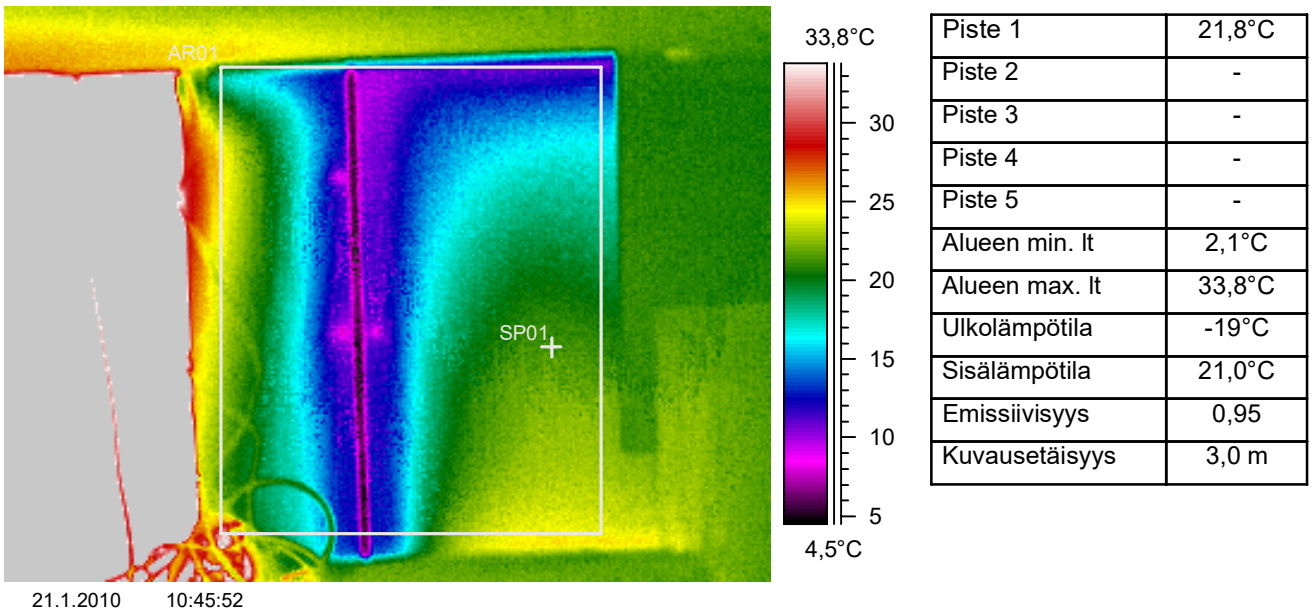
Kuva n:o 74 Paikka: Huone 317

Vasemman patterin oikealla puolella profiilin kohta kylmä.

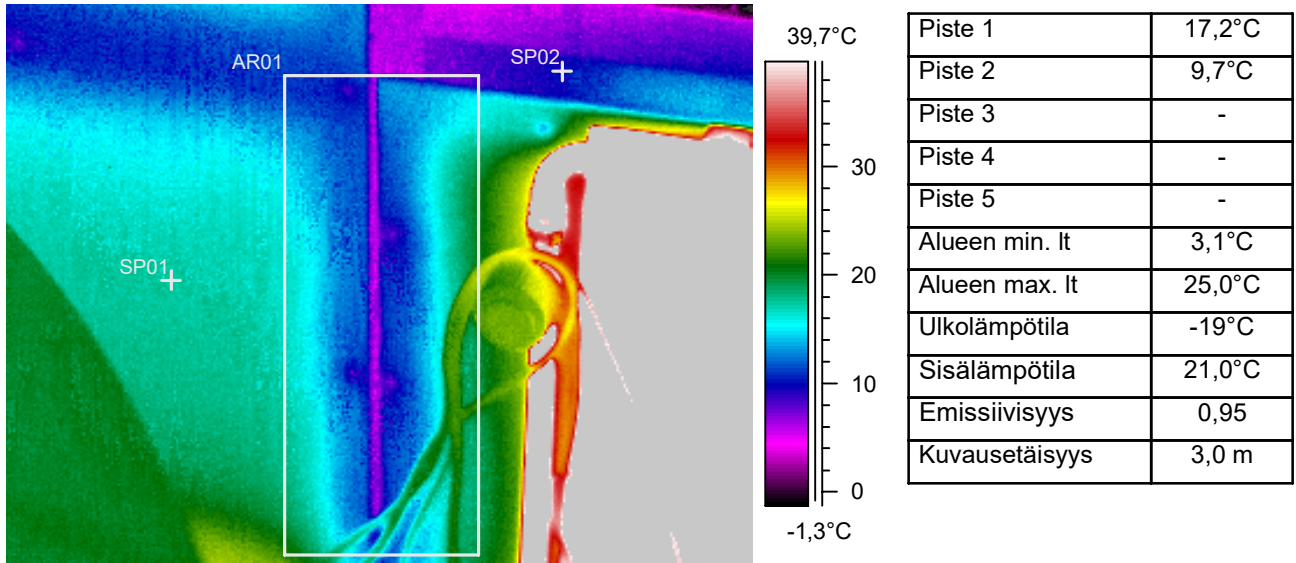
Kuva n:o 75 Paikka: Huone 317

Oikean puoleisen patterin vasemmalla puolella profiilin kohta kylmä.

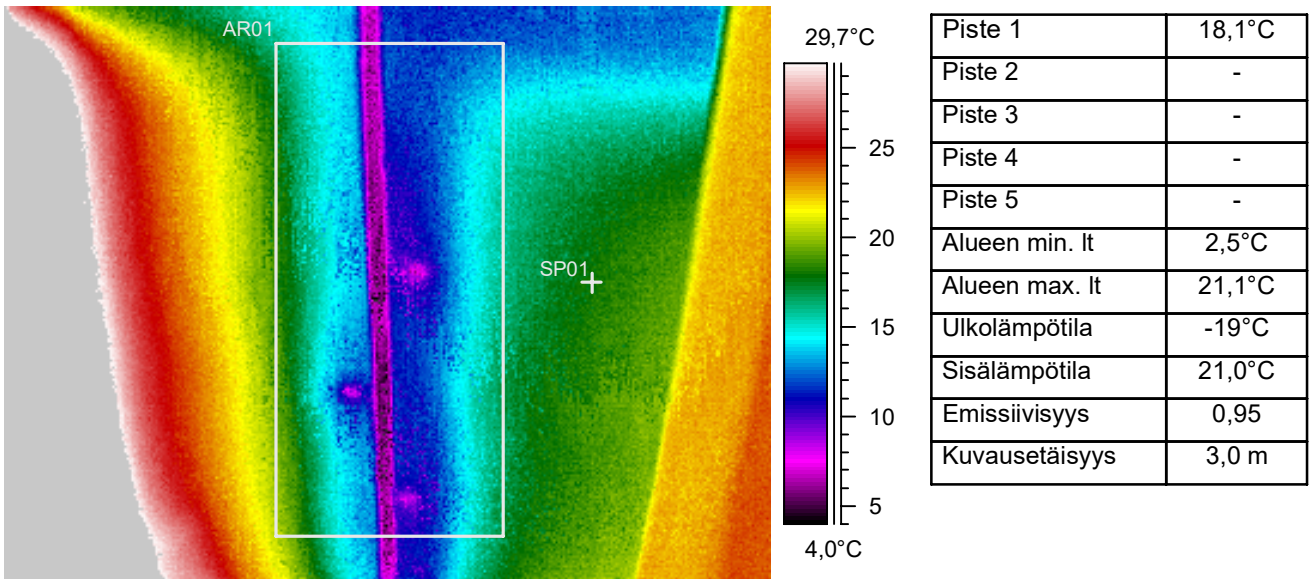
Kuva n:o 76 Paikka: Huone 317

Oikean puoleisen ikkunan oikealla puolella profiilin kohta kylmä.

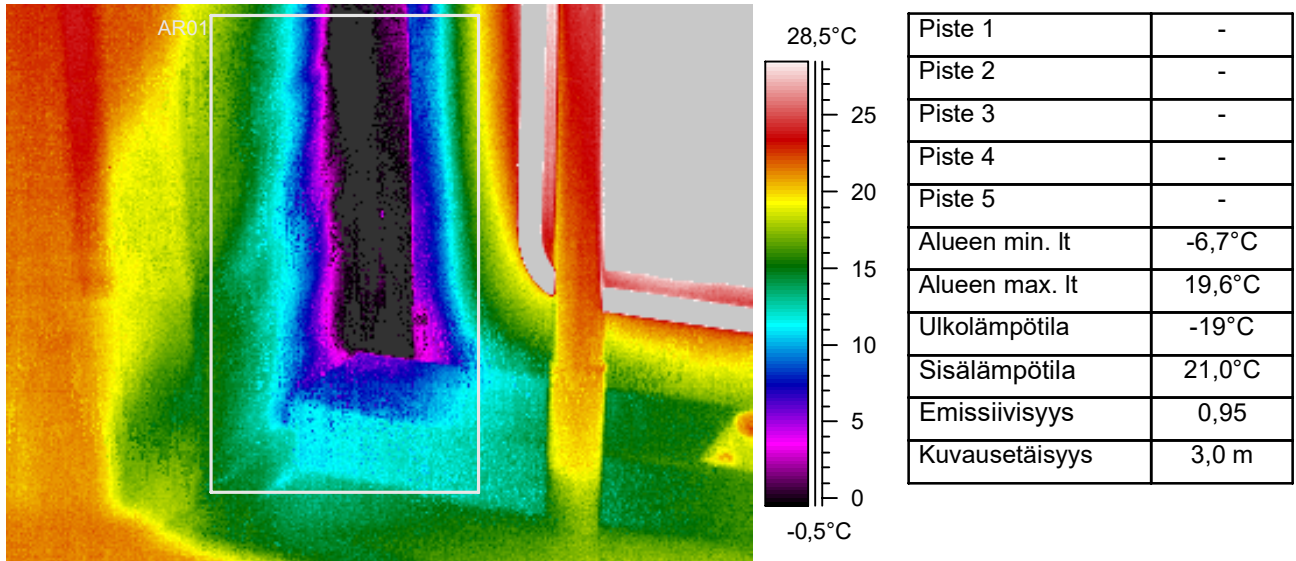
Kuva n:o 77 Paikka: Huone 317, 50 Pascalin alipaineessa

Ikkunaseinän vasemman alanurkan jäähtymä voimistui selvästi alipaineessa, vrt. kuva 72.

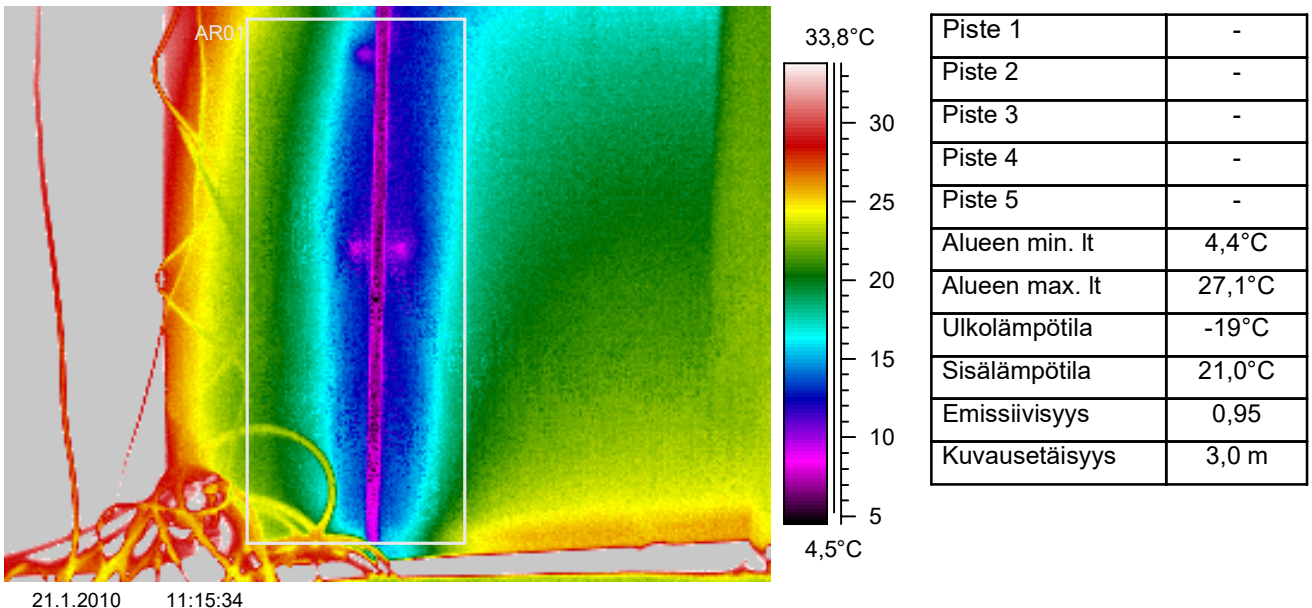
Kuva n:o 78 Paikka: Huone 317, 50 Pascalin alipaineessa

Vasemman patterin oikealla puolella levysauman kohdalla lämpötila kohosi alipaineessa!?. Vrt. kuva 74.
