LÄMPÖKUVAUS

**KUOPION EV.LUT. SEURAKUNTAYHTYMÄ
VIRASTOTALO
SUOKATU 22
70100 KUOPIO**

- Kuvauspäivä: 21.01.2010
- Välineet: Lämpökamera FLIR ThermoCAM PM 595, lämpö- ja paine-eromittari TSI VelociCalc Plus sekä ilmatiiviiden mittauslaitteisto Minneapolis BlowerDoor + paine-erolaite DG 700. Lämpökameran tarkkuus valmistajan mukaan $\pm 2^{\circ}\text{C}$.
- Kuvaaja: Martti Niskanen, test.ins., SAVONIA-AMK, Tekniikka, Teknologiapalvelu, mukana myös Eemeli Lehmusoksa, SAVONIA-AMK.
- Kuvausolosuhteet: Ulkolämpötila -19°C , sää tyyni ja selkeä. Ilmanvaihto normaalin käyttötilanteen mukaisesti päällä.

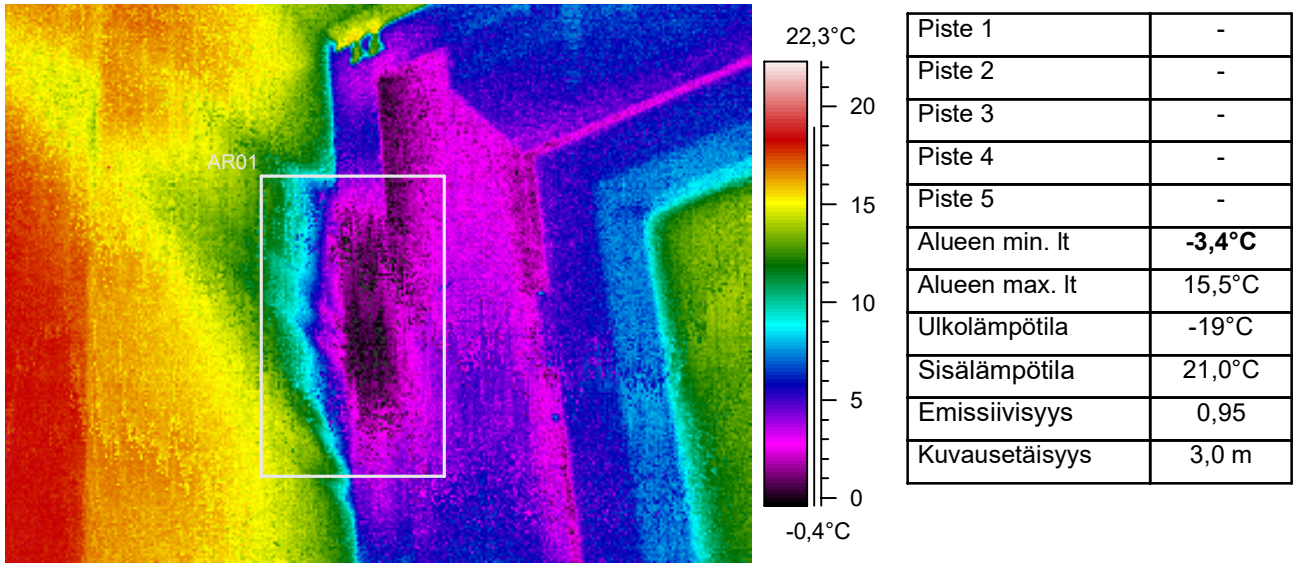
Kuva n:o 79 Paikka: Huone 317, 50 Pascalin alipaineessa

Ikkunaseinän vasempaan yläosaan karmiprofiilin ja seinän liittymään ilmestyi ilmapuoto kohta alipaineessa.

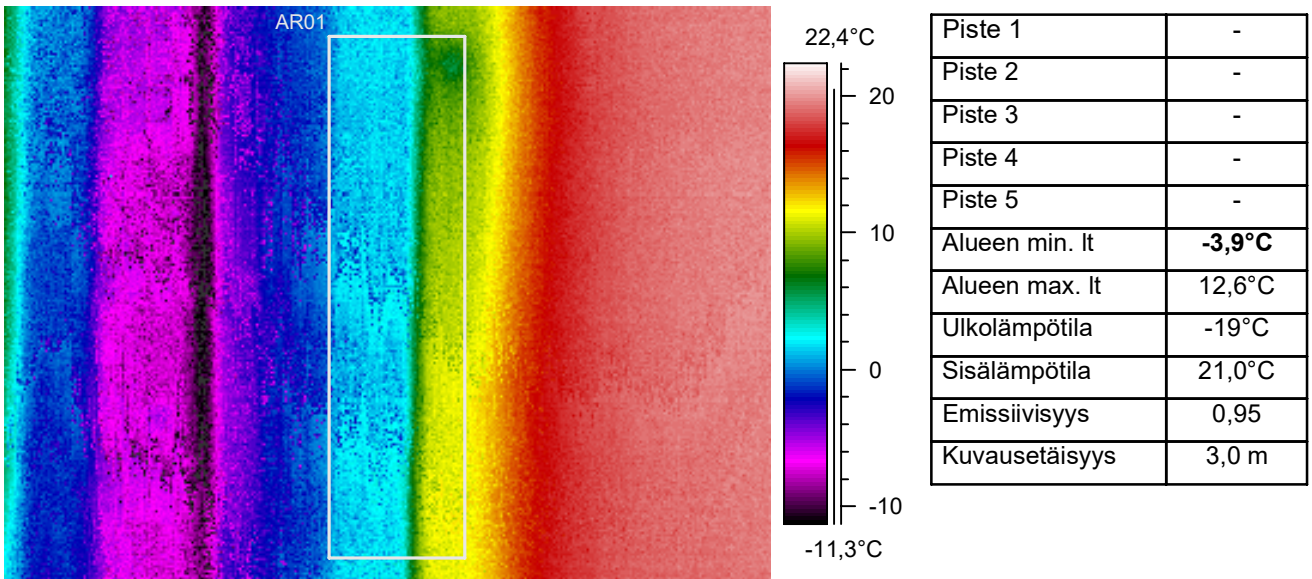
Kuva n:o 80 Paikka: Huone 317, 50 Pascalin alipaineessa

Vasemman ikkunan karmiprofiilin ja levytyksen liittymä kohta ikkunan keskikorkeudelta, ei ilmapuotoa.

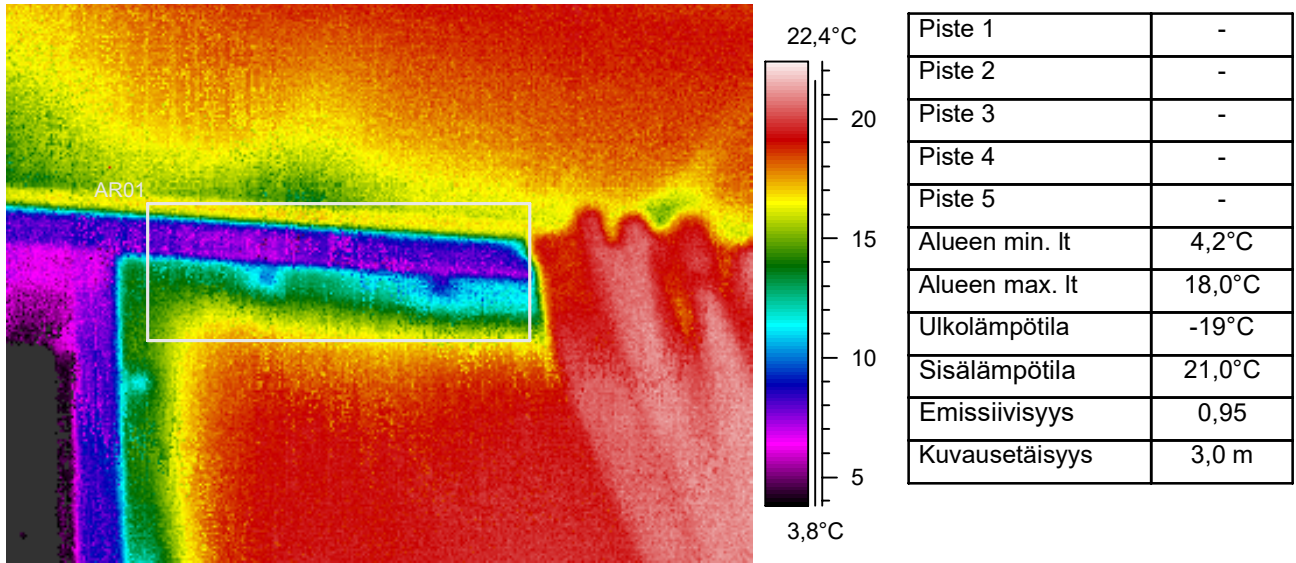
Kuva n:o 81 Paikka: Huone 317, 50 Pascalin alipaineessa

Levytetyn osan ja palkin liittymä vasemman ikkunan oikealla puolella, ilmavuotoa.

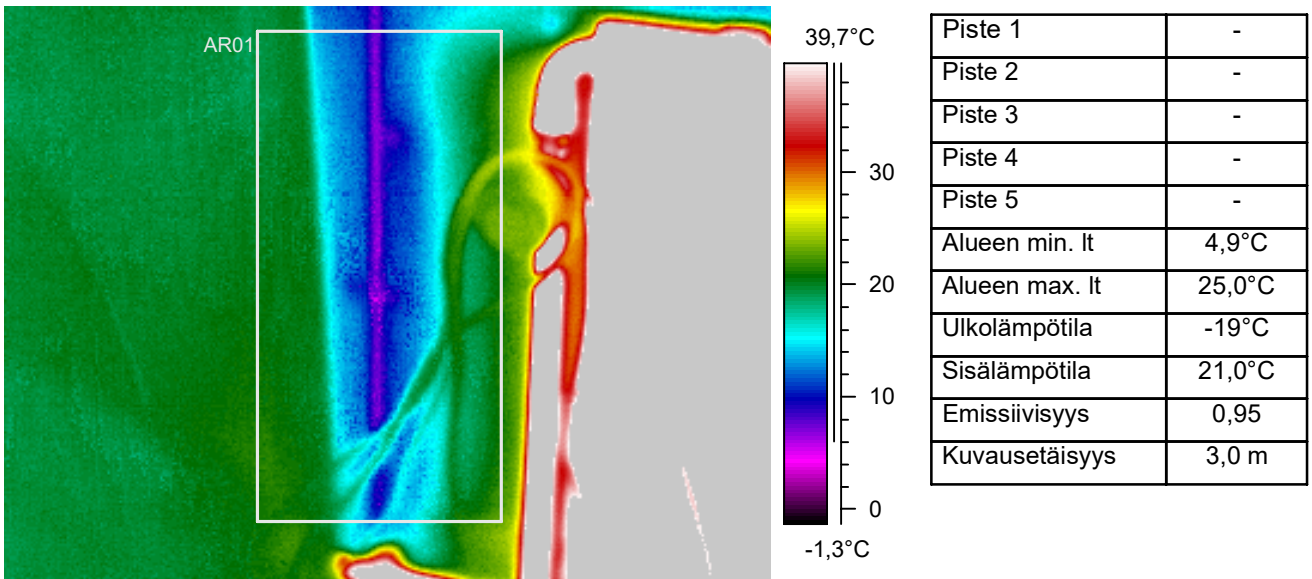
Kuva n:o 82 Paikka: Huone 317, 50 Pascalin alipaineessa

Oikean puoleisen ikkunan vasemmalla puolella levysauman kohdalla lämpötila kohosi alipaineessa!?

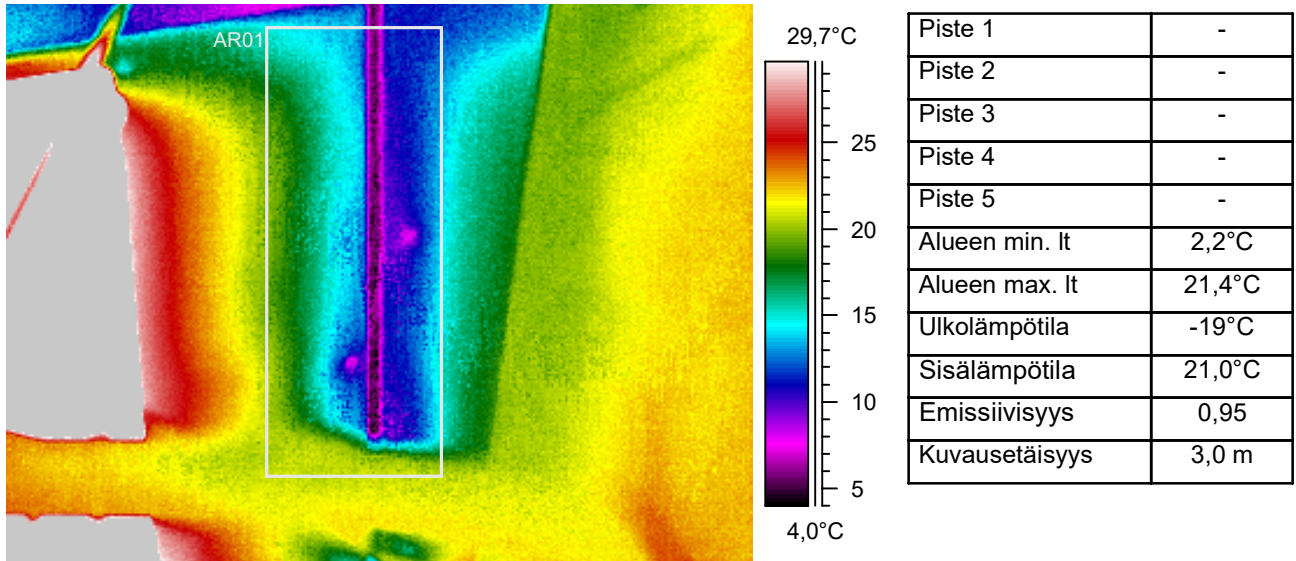
Kuva n:o 83 Paikka: Huone 317, 50 Pascalin alipaineessa

Oikean puoleisen ikkunan oikealla puolella levysauman lämpötila aleni hieman alipaineessa, ilmavuotoa, vrt. kuva 76.

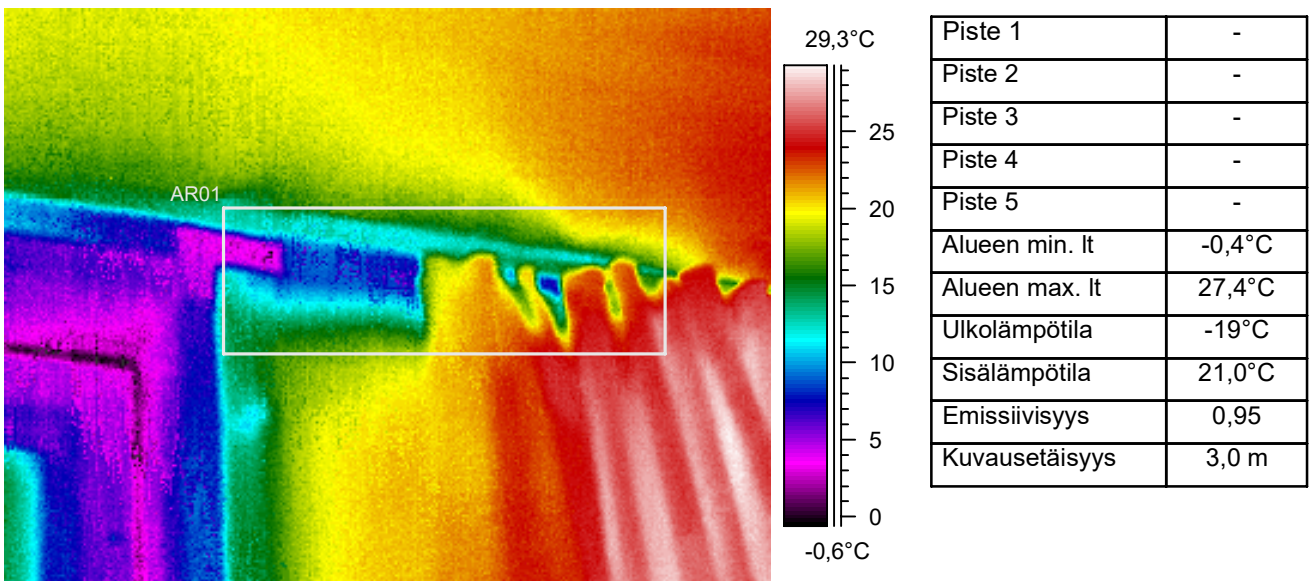
Kuva n:o 84 Paikka: Huone 317, 50 Pascalin alipaineessa

Levytetyn osan ja palkin liittymä seinän oikeassa reunassa, ilmavuotoa.

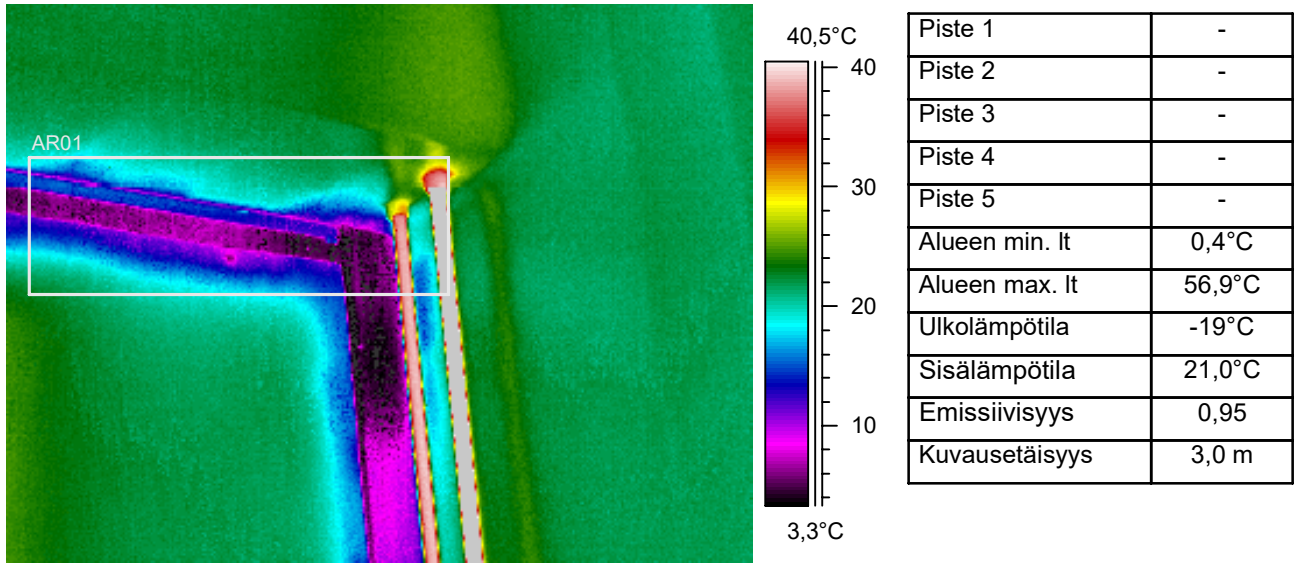
Kuva n:o 85 Paikka: Huone 317, 50 Pascalin alipaineessa

Levytetyn osan ja palkin liittymä ikkunaseinän oikeassa reunassa, ilmavuotoa.

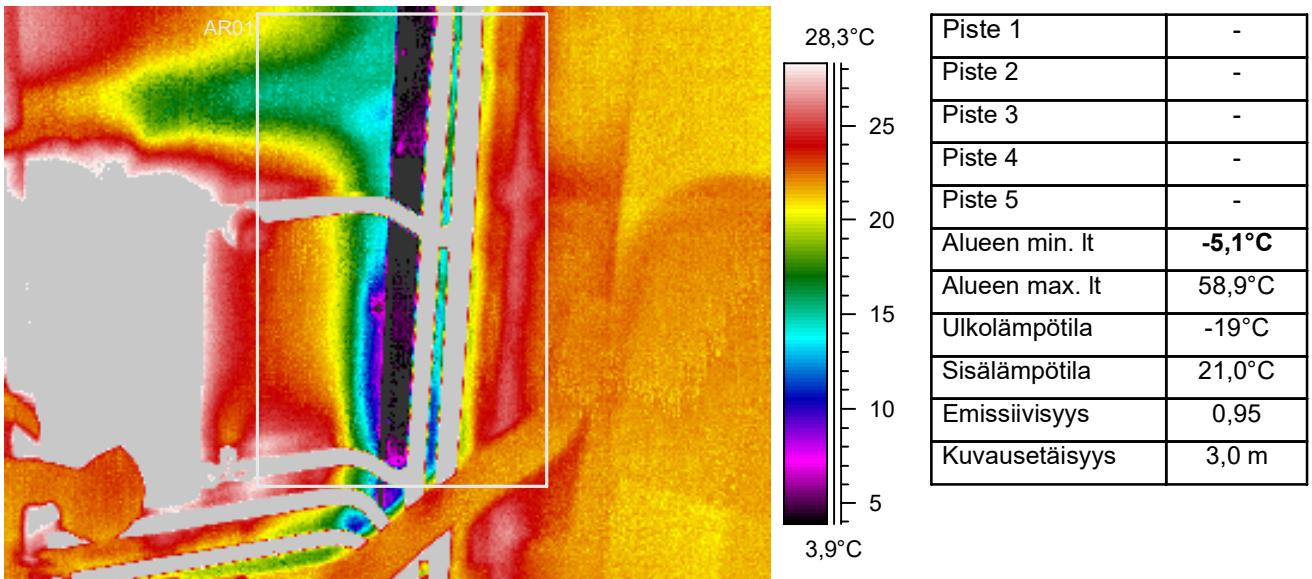
Kuva n:o 86 Paikka: Huone 317, 50 Pascalin alipaineessa

Ikkunaseinän oikeassa alaosassa ilmavuotoa.

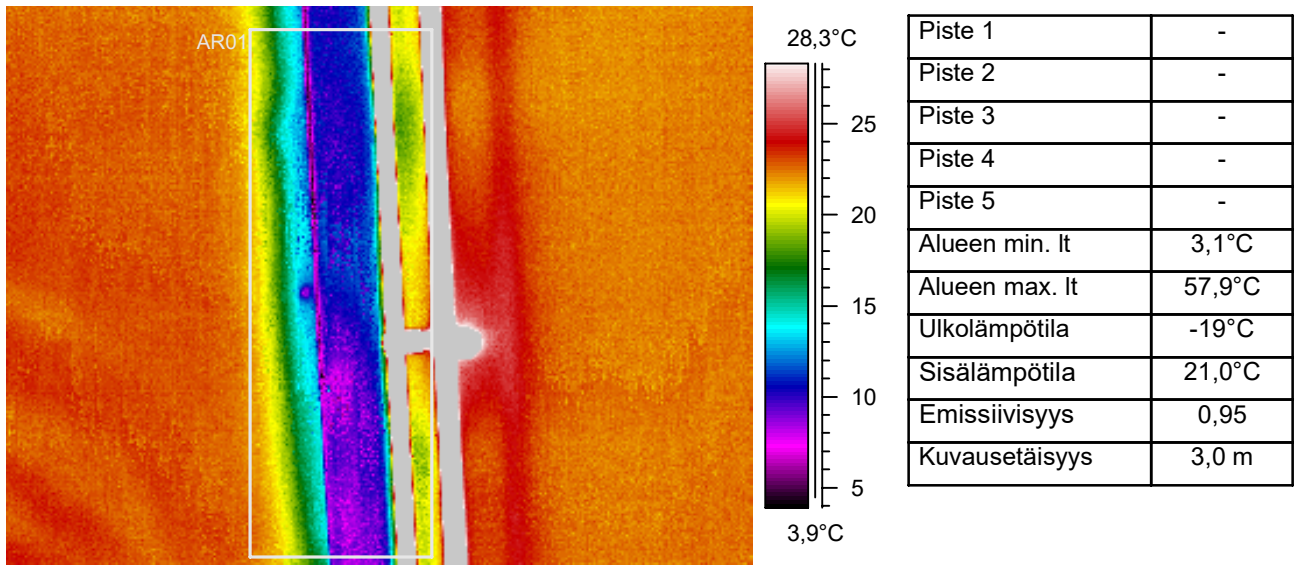
Kuva n:o 87 Paikka: Huone 317, 50 Pascalin alipaineessa

Vrt. edellinen kuva, kuva seinän keskikorkeudelta.
