Hanke:
Purku- ja maarakennusurakka Nilsiä linja-autoasema ja bussikaista

Tutkimusraportti

Asbesti- ja haitta-ainetutkimus ja kiviaineisten
purkumateriaalien hyötykäytön esiselvitys

Päiväys	20.6.2024
Projektinumero	12006839
Tilaaaja	Kuopion Tilapalvelut
Kohde	Nilsin linja-autoasema Nilsiantie 72, 73300 Kuopio

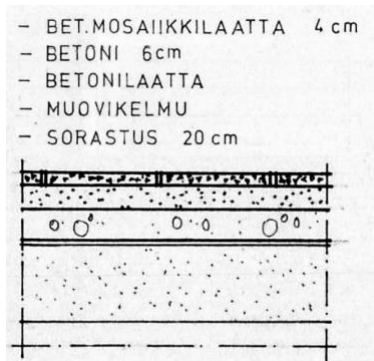
Kuva 4.1. Alapohjan rakennetyyppi, jossa ei ole esitetty rakeneavauksista todettua lämmöneristettä.

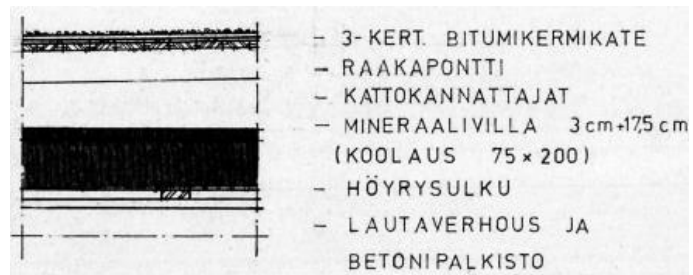
Kuva 4.2. Yläpohjan rakennetyyppi, jossa esitettyä höyrynsulkua ei havaittu kohteella pistokokein tehdyissä tarkastuksissa.

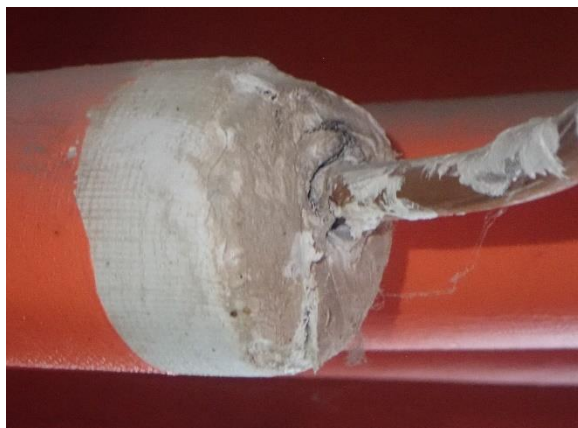
Kuva 5.1. Näyte 05, matkahuolto. Asbestia sisältävät putkieristeet.

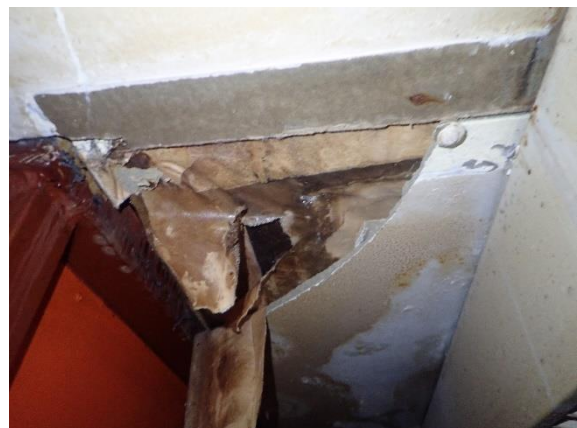
Kuva 5.2. Näyte 07, keittiö. Sisäkaton sementtikuitulevy sisältää asbestia.

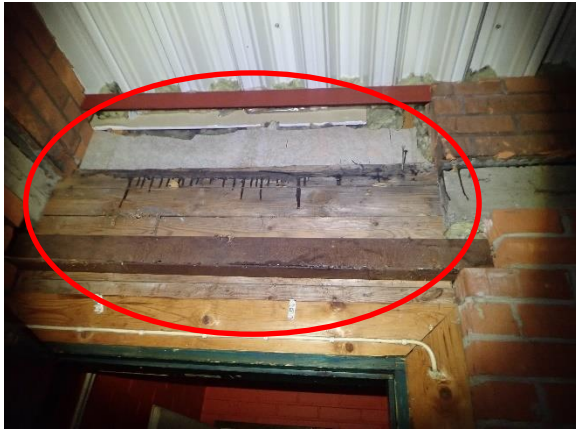
Kuva 5.3. Näyte 11, varasto. Oven yläpuolinen sementtikuitulevy sisältää asbestia.

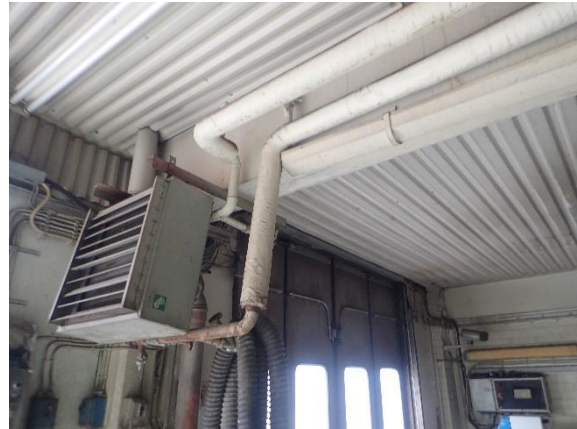
Kuva 5.4. Näyte 17, huoltohalli. Putkieristeet sisältävät asbestia.

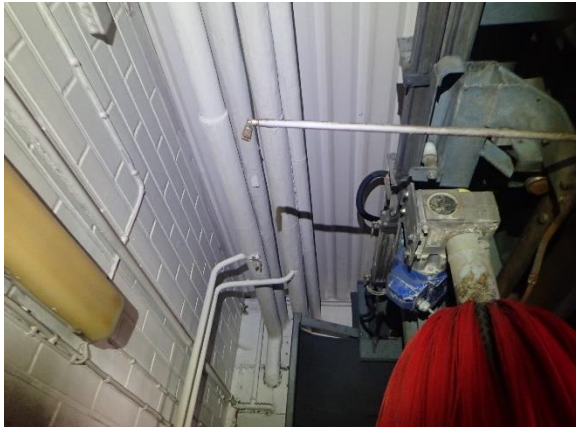
Kuva 5.5. Pesuhalli. Asbestia putkieristeissä.

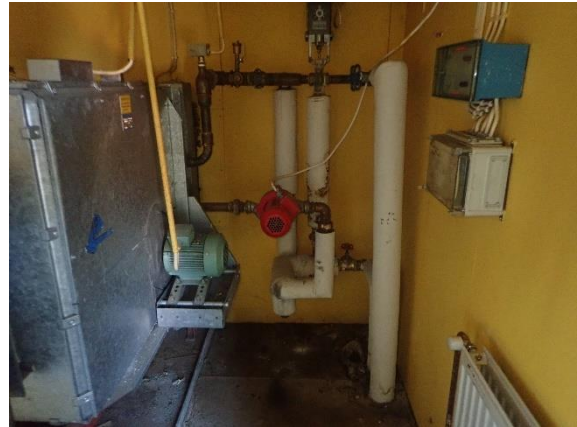
Kuva 5.6. IV-konehuone. Asbestia putkieristeissä.

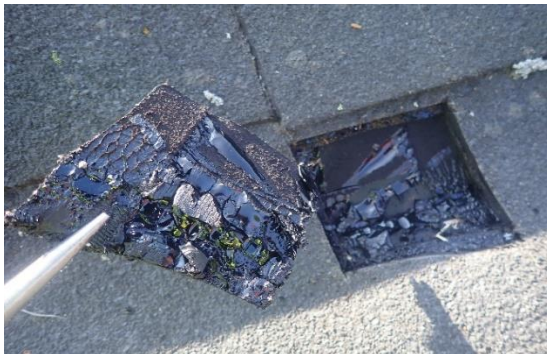
Vesikaton alemmassa bitumikermissä ja -massassa ei todettu vaarallisen jätteen raja-arvon ylittävää pitoisuutta PAH-yhdisteitä. Näytettä vastaava materiaali voidaan PAH-pitoisuuden osalta käsitellä normaalisti.

Kuva 5.22. Näyte 20, vesikatto. Vesikaton alempi bitumikermi ja -massa.

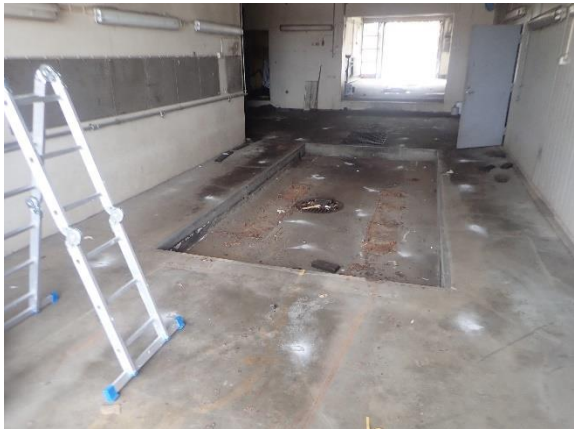
Alkuperäisen rakennusosan ja laajennusosan huoltohallien alapohjasta purettua betonia ei voida öljypitoisuuksien osalta hyötykäyttää. Hyötykäyttöön soveltumattomien alapohjarakenteiden pinta-ala on arvioitu noin 137 m² (ks. liite 2, massalaskentataulukko). Öljyhiilivedyillä saastuneen alapohjarakenteen laajuus tulee selvittää tarkemmin purkutöiden yhteydessä.

Kuva 5.23. Huoltohalli, laajennusosa. Näyte 13 ÖLJY.

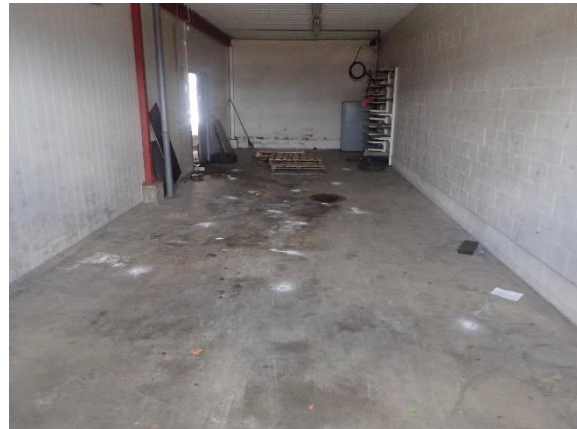
Analyysin perusteella laajennusosan varasto- ja huoltohallin alapohjalaatan purkubetoni soveltuu öljypitoisuuksien osalta hyötykäyttäväksi.

Kuva 5.24. Varasto- ja huoltohalli, laajennusosa. Näyte 14 ÖLJY.

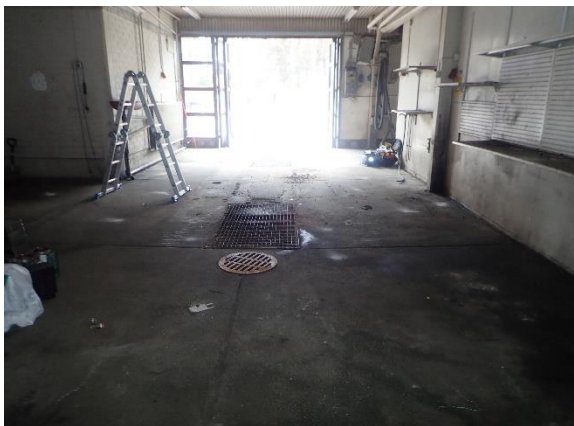
Kuva 5.25. Huoltohalli, alkuperäinen osa. Näyte 15 ÖLJY.

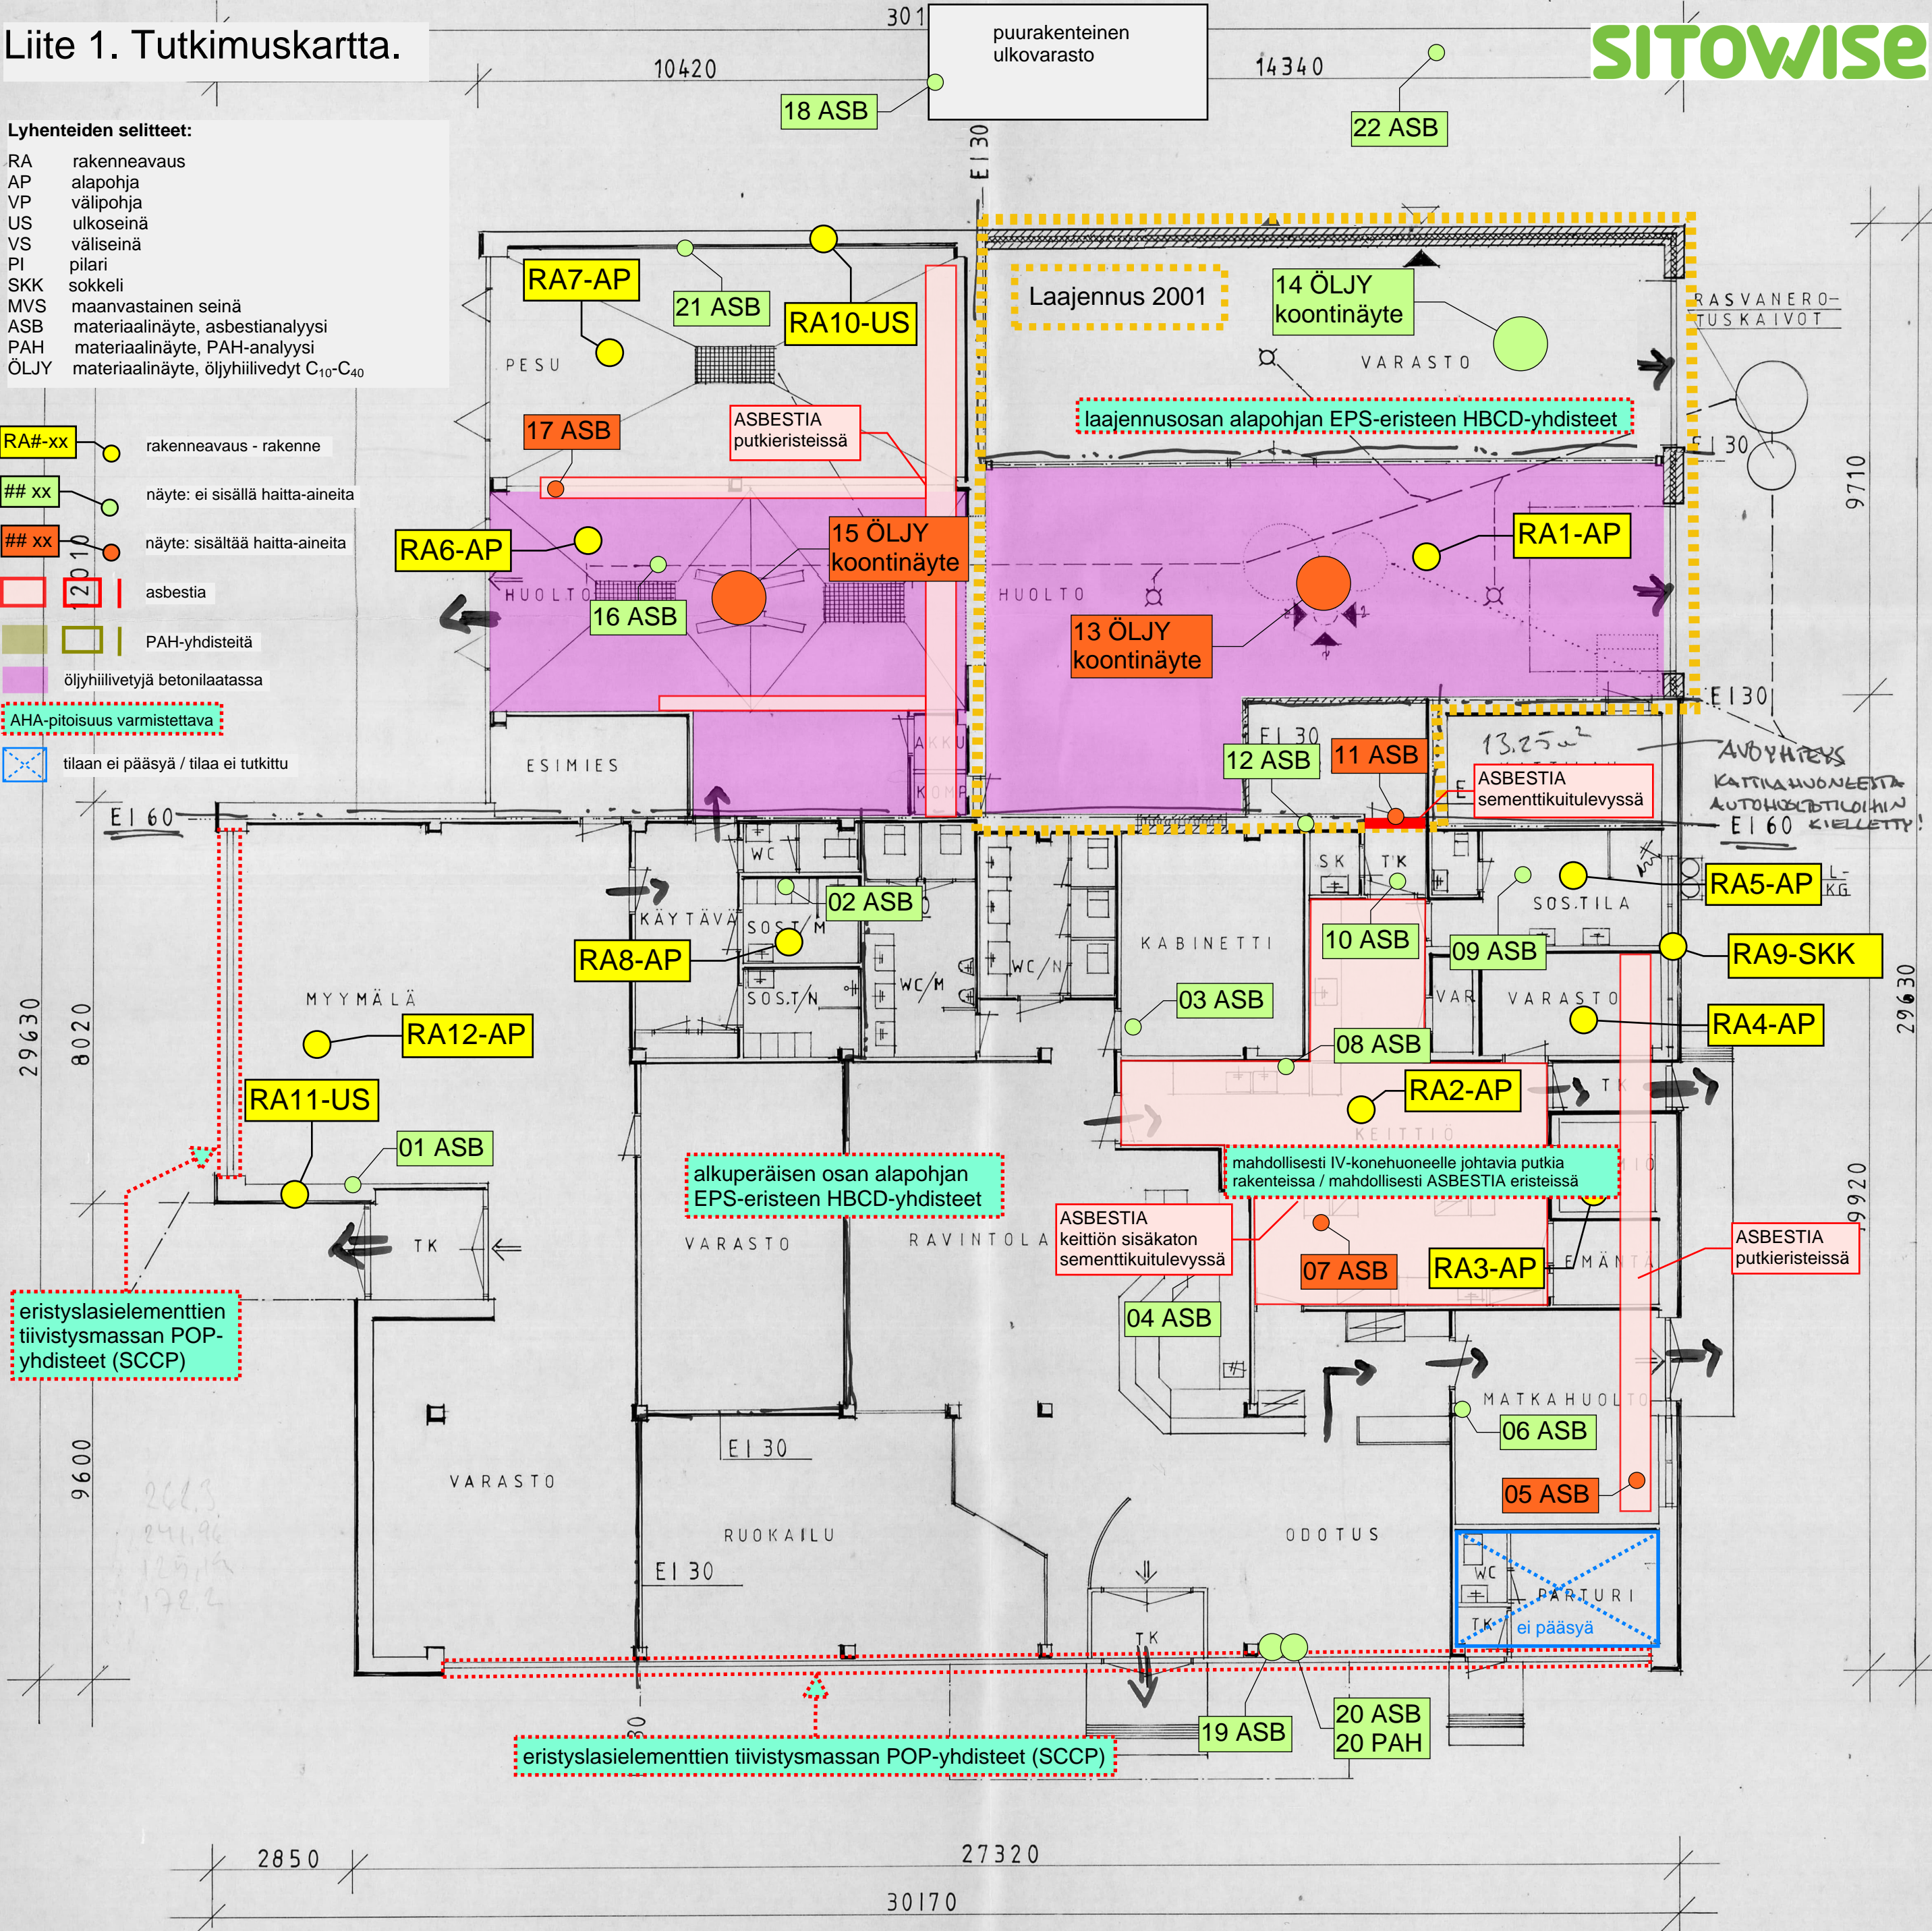
Liite 1. Tutkimuskartta.

Tutkimuskartan (liite 1) näytteenottopisteiden merkinnöissä on korostettu tumman oranssilla värillä asbestipitoinen/muu vaarallinen näytemateriaali ja vihreällä värillä muut näytemateriaalit.
