V U O R E L A N K A T U 5 - 7

K U O P I O

R A K E N N U S H I S T O R I A S E L V I T Y S

Kiinteistön Vuorelankatu 5-7 rakennushistoriaselvitys on laadittu Kuopion kaupungin toimeksiannosta vuonna 2015. Selvityksessä käsitellään sekä koko tontin että yksittäisten rakennusten rakentamisen ja käytön vaiheita. Työssä on sovellettu Museoviraston yleisiä ohjeita rakennushistoriallisten selvitysten laatimisesta ja kohdetta varten laadittua erillistä työohjelmaa (Museovirasto 24.2.2011).

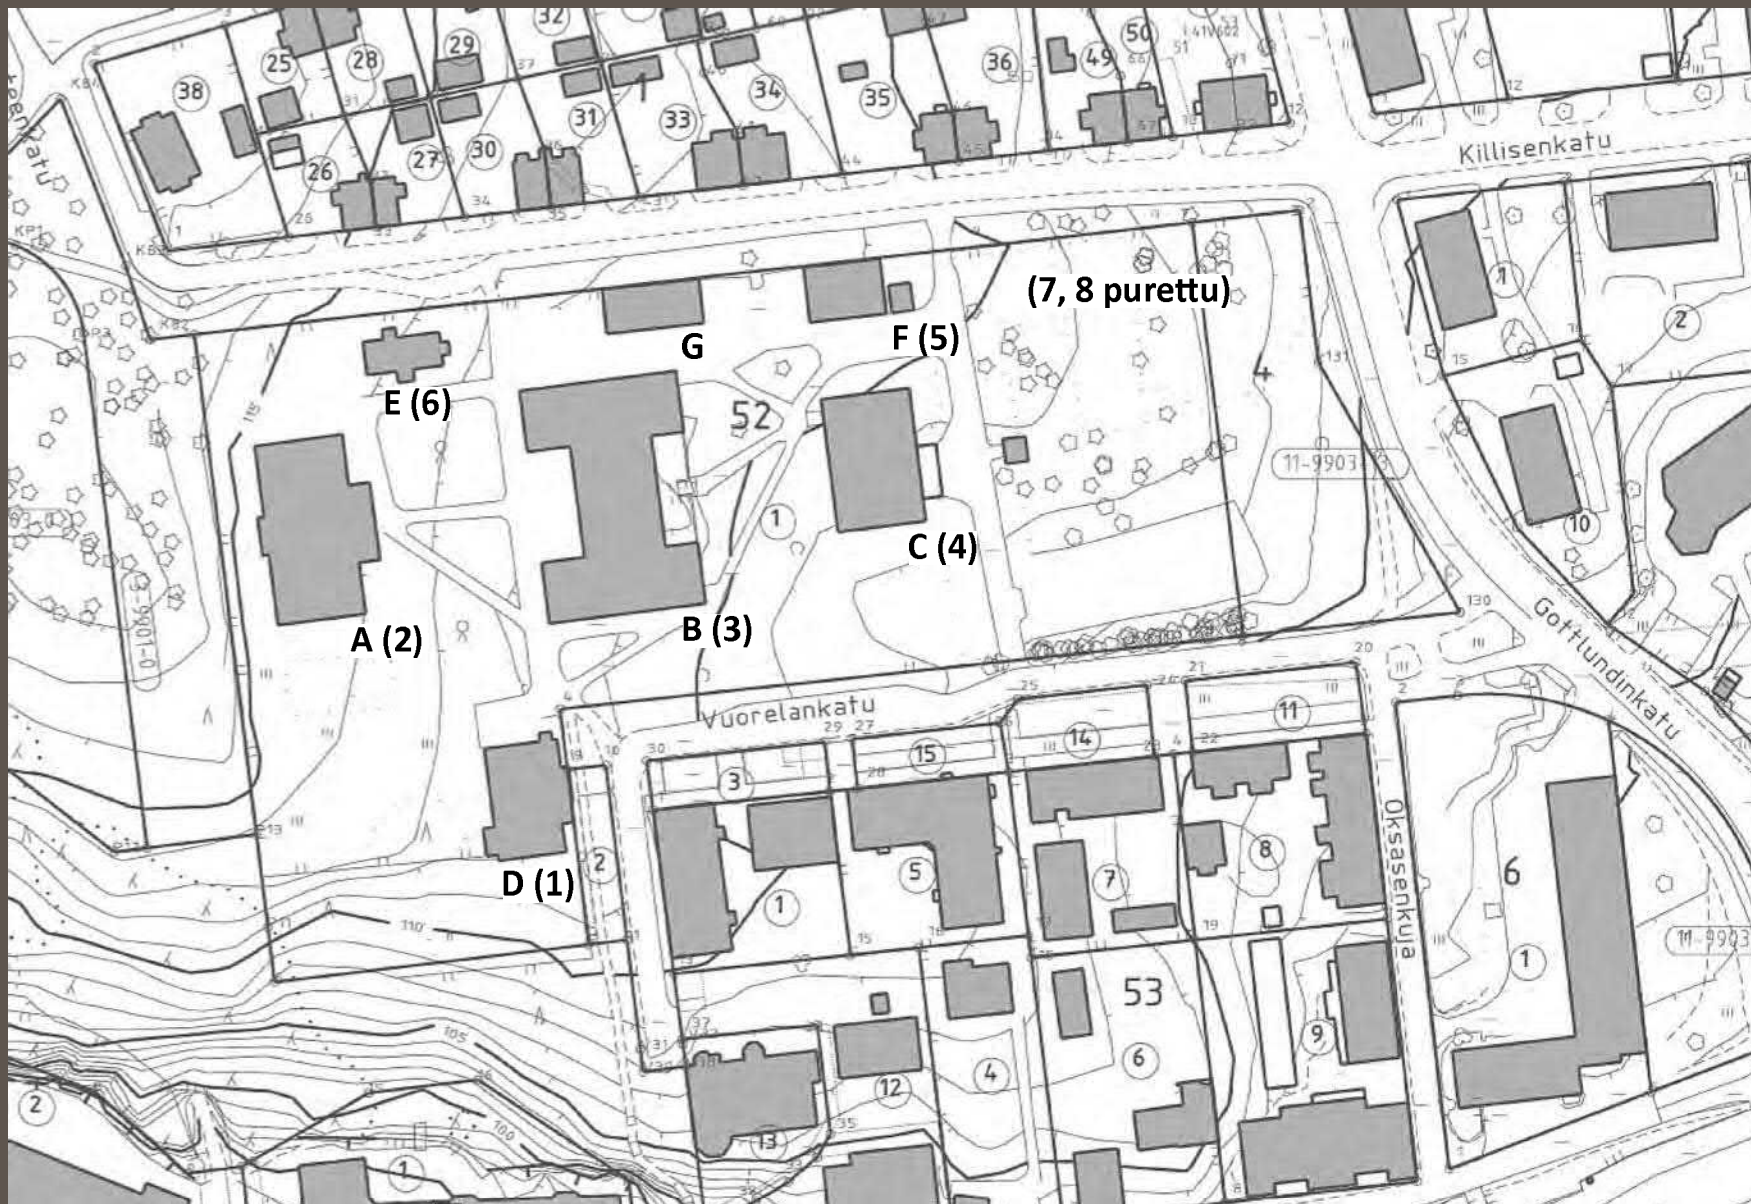
Asemapiirrokseseen on merkitty korttelin rakennusten nykyiset kirjaintunnukset (A-G) ja suunnitteluvaiheessa käytössä olleet rakennusnumerot (1-8). Karttaphoja: Kuopion kaupungin karttapalvelu

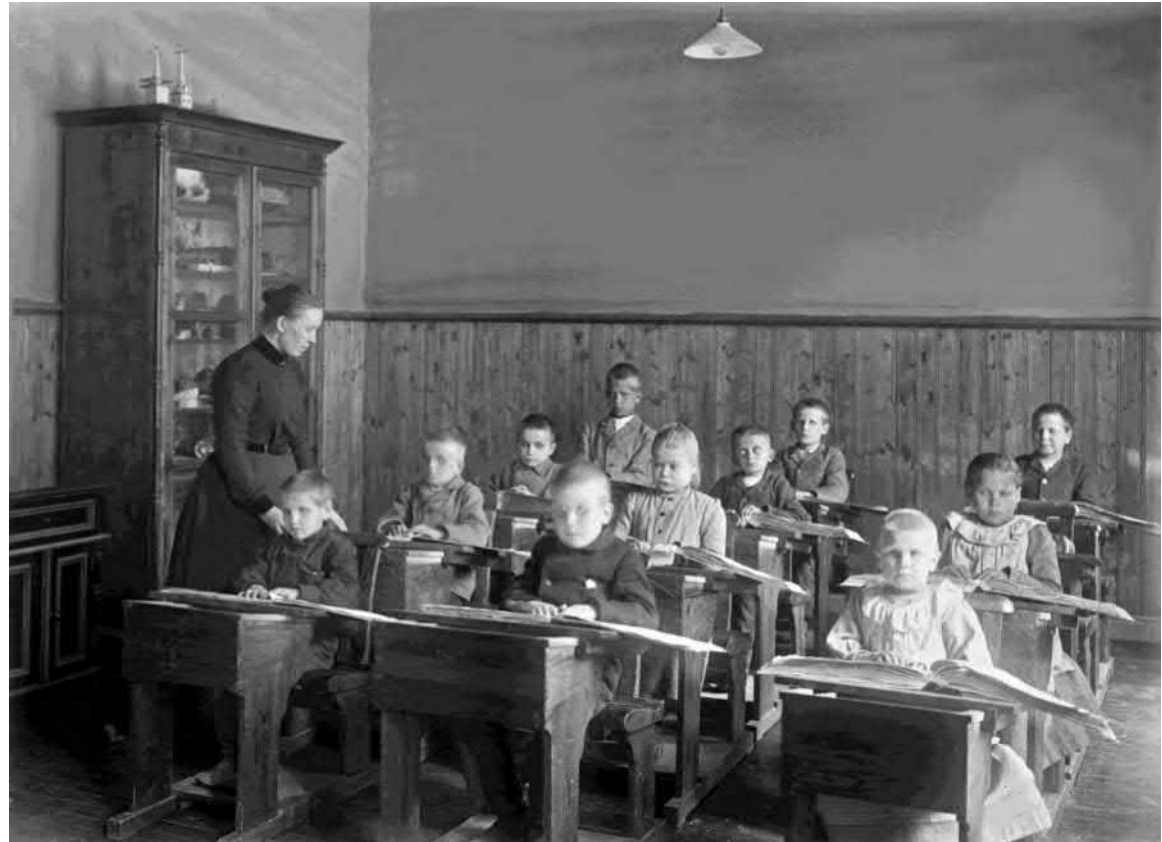
Oppitunti käynnissä koulurakennuksen toisen kerroksen itäsivun luokkahuoneessa vuonna 1902. Luokkahuoneen seinien alaosat oli verhottu kultokäsitellyllä rintapaneelilla ja yläosat maalatulla pinkopahvilla. Yksinkertaiseen kiinteään sisustukseen kului myös maalattu lautalattia. Kuva: Viktor Barskevitsch, Kuopion kulttuurihistoriallinen museo.

Koulurakennuksen toisen kerroksen luokkahuone vuonna 1913. Sama luokkahuone näkyy myös vuonna 1902 otetussa kuvassa (sivu 9), jossa kalusteet ovat erilaisessa järjestyksessä. Takaseinällä rintapanelin yläpuolella olevassa kohokuvataulussa on koulun asemapiirros ja internaattirakennuksen pohjakaava. Kuva: Viktor Barsolevitsch, Kuopion kulttuurihistoriallinen museo

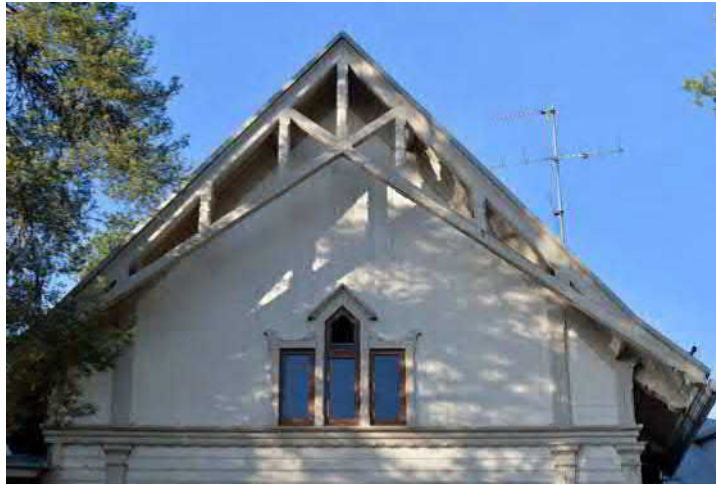
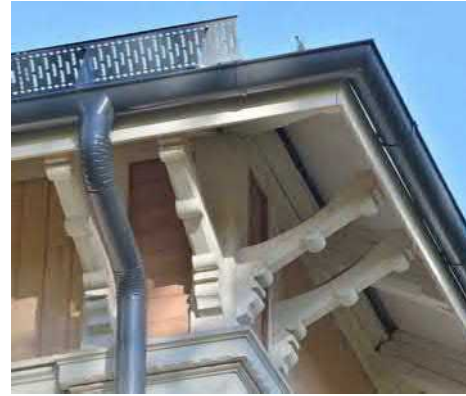
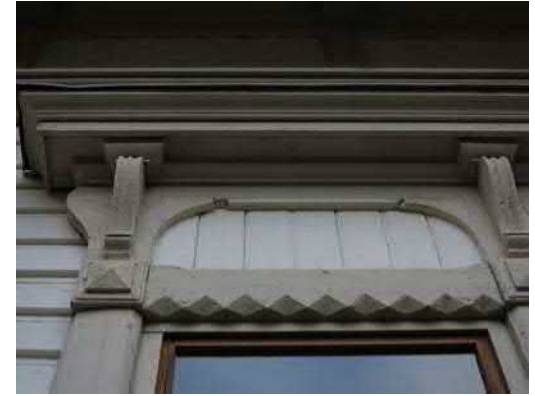
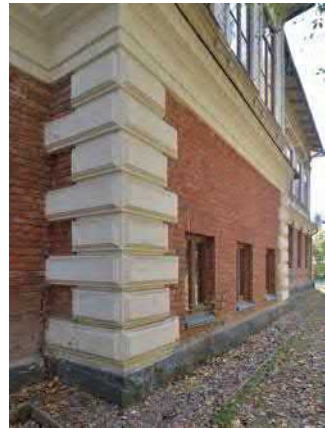
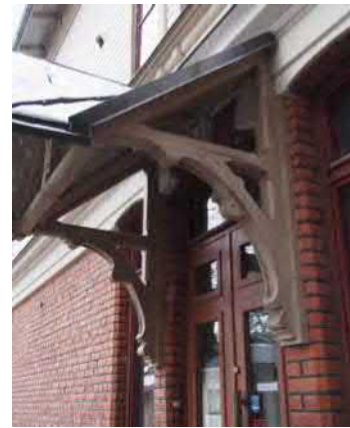
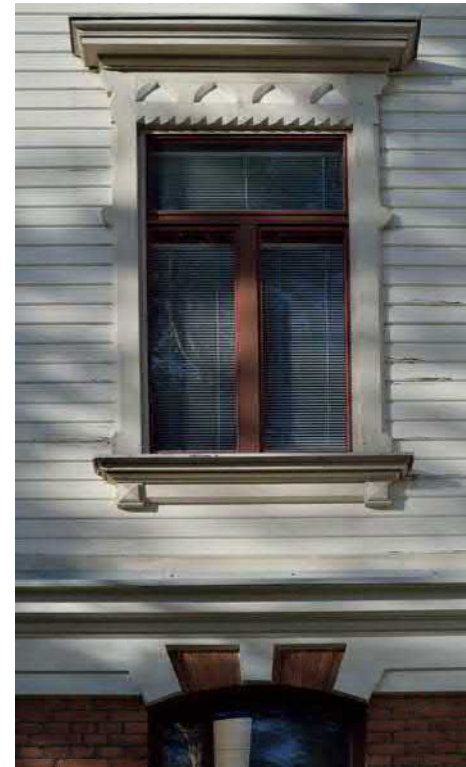
Kuvat tällä aukeamalla: rakennusten julkisivuissa on ajankohdalle ominaista eklektismiä. Koulurakennuksen julkisivuja (viereinen sivu) hallitsevat uusrenesanssin tyylipiirteet, mutta puurakenteisissa rakennuksissa niihin sekoittuvat uusgotiikan ja nikkarityylin koristeaiheet. Johtajan asuinrakennusta lukuun ottamatta alkuperäiselle arkkitehtuurille on myös ominaista ankara keskeisyysmetrisyys.

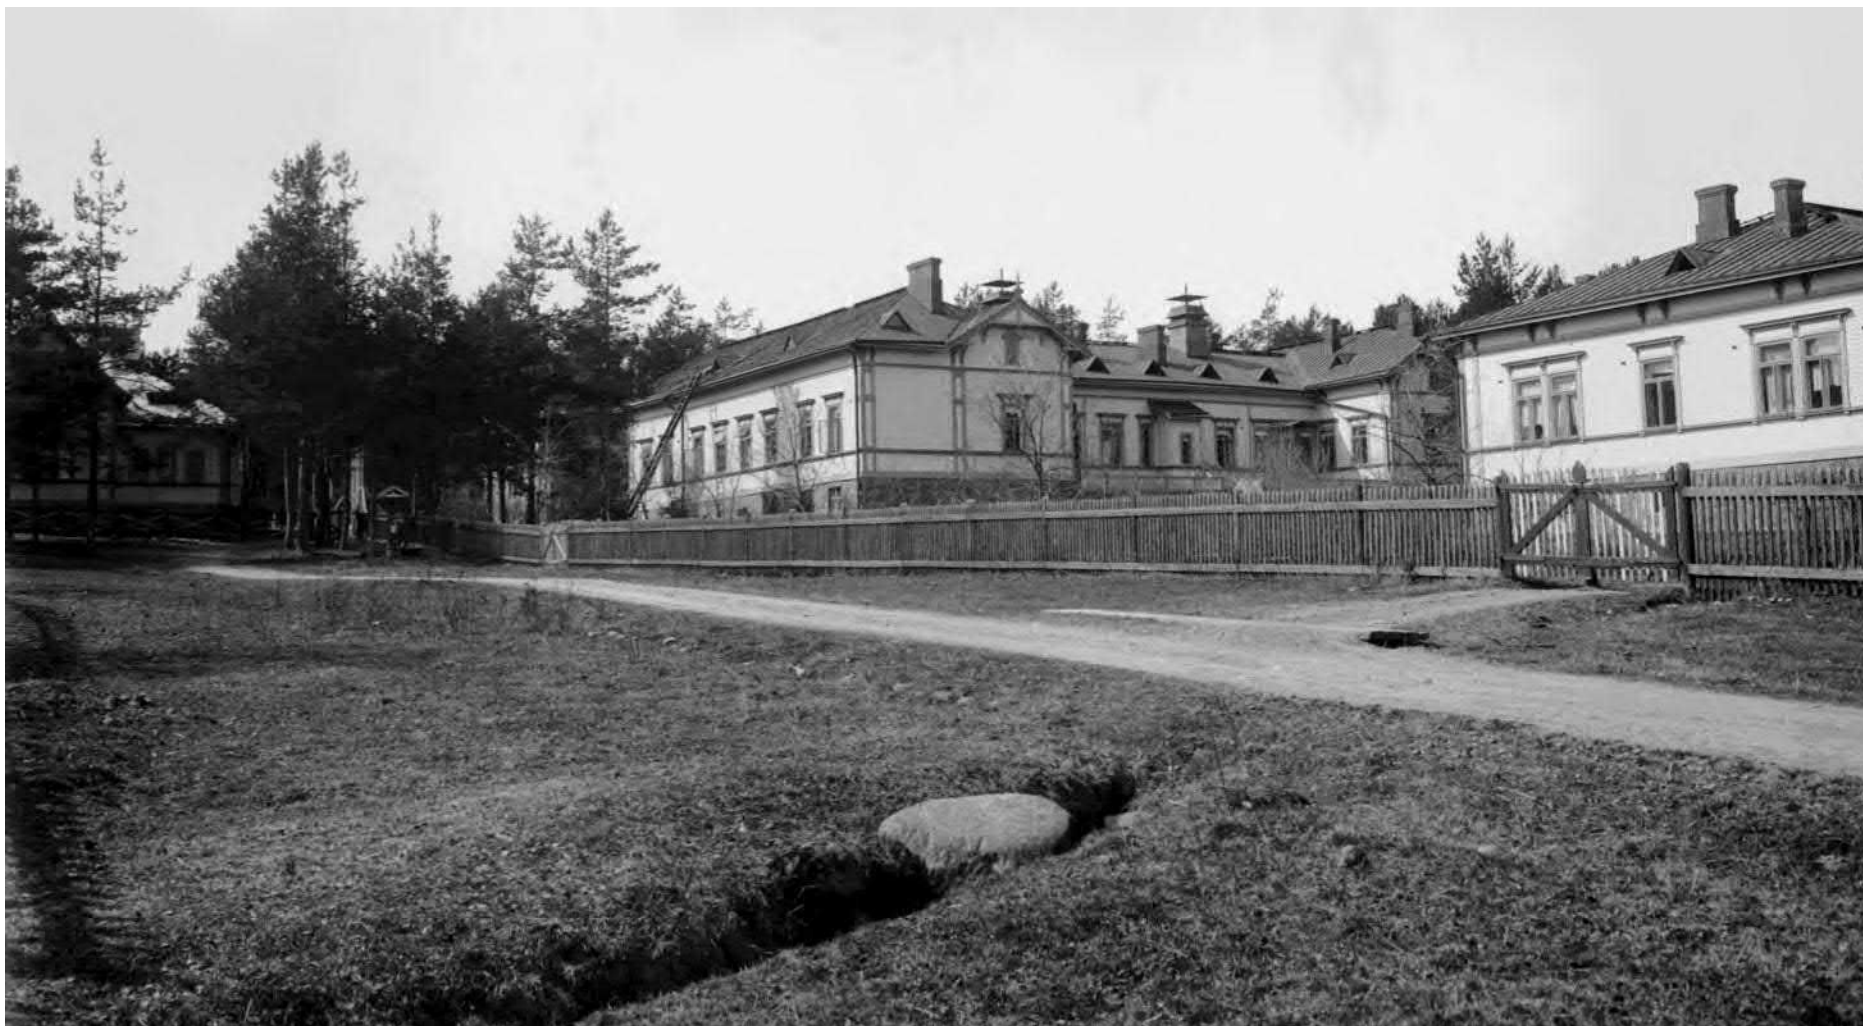
Kuopion sokeainkoulun alue kuvattuna kaakosta vuonna 1913 nykyisen Vuorelankadun asuinkorttelin kohdalta. Koulun alue on ympäröity säleaidalla, joka johtajan asuinrakennuksen (kuvan vasemmassa reunassa) kohdalla muuttuu ristikkorakenteiseksi. Kuvan keskellä on internaattirakennus, jonka edessä oikealla reunassa näkyy ruokalan eteläpääty. Kuva: Viktor Barsokevitsch, Kuopion kulttuurihistoriallinen museo.

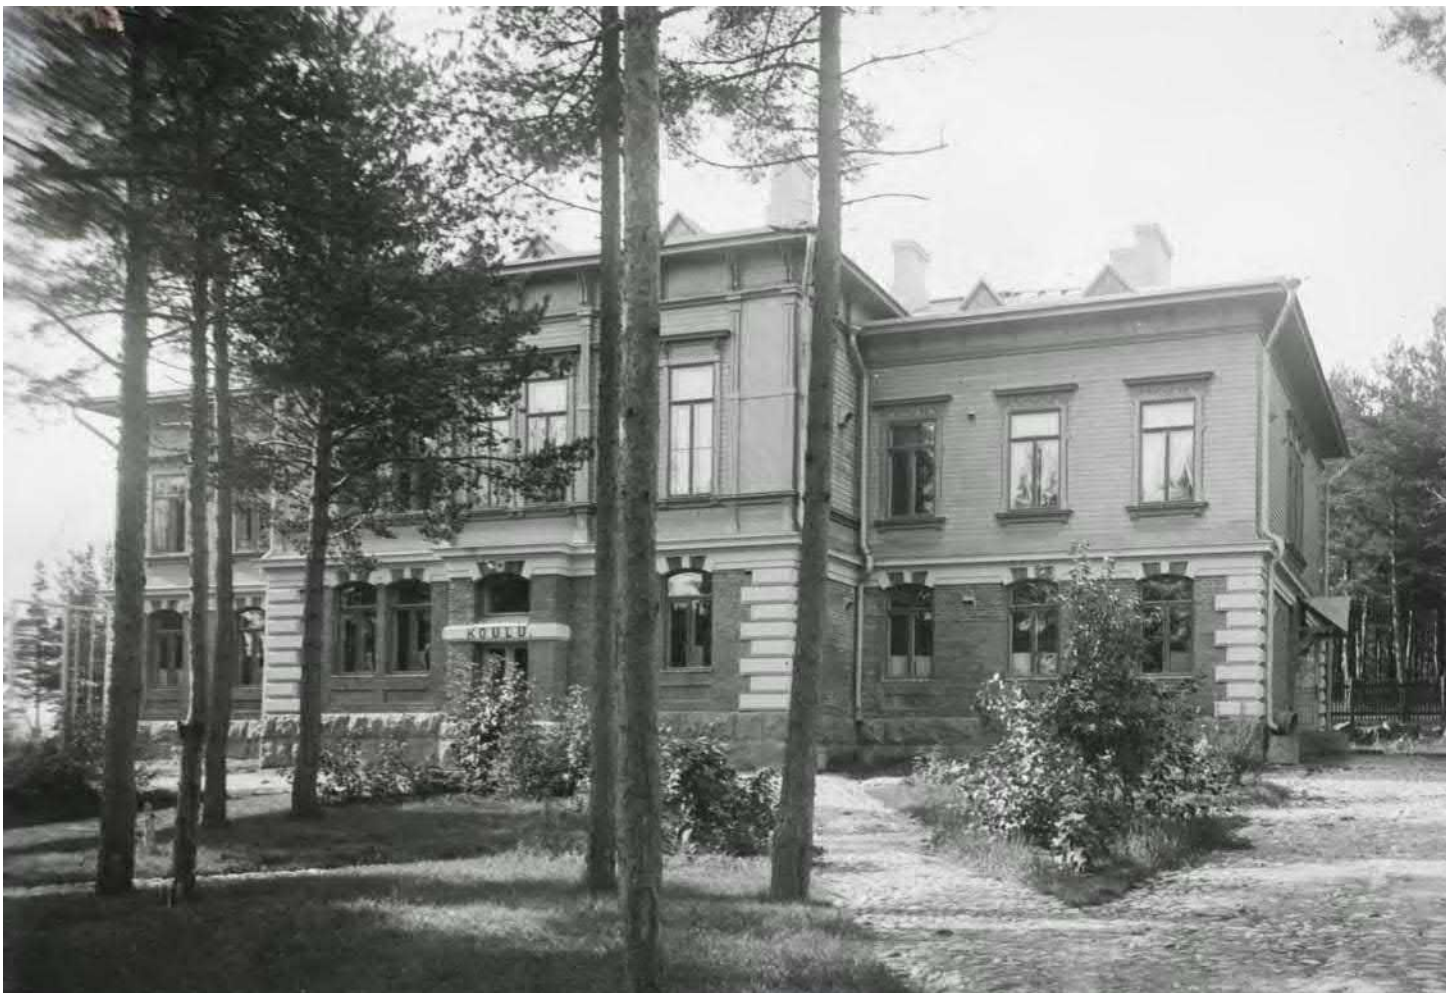
Päärakennus kuvattuna koillisesta vuonna 1909. Julkisivut toteutuivat Granstedtin suunnitelmien mukaisesti.
Kuva: Viktor Barsolevitch, Kuopion kulttuurihistoriallinen museo

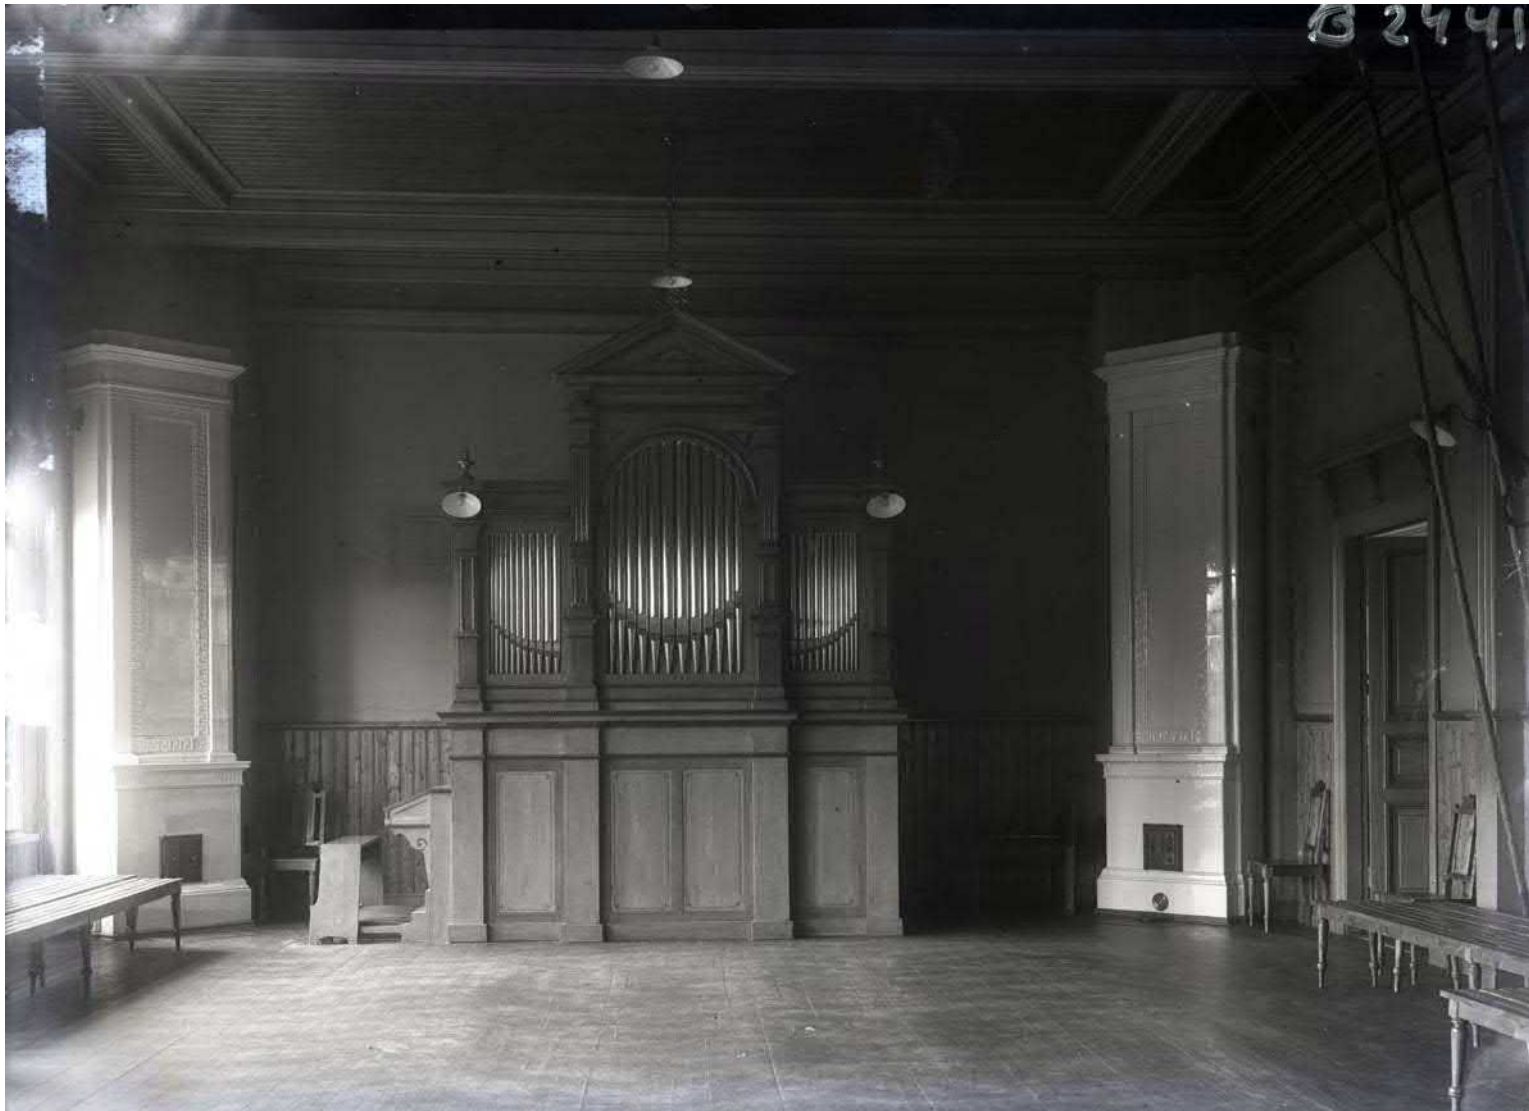
Päärakennuksen voimistelu- ja rukoussali vuonna 1902. Pintamateriaalit vastasivat luokahuoneiden sisäverhouksia ja sähkövalaistus oli vastaavalla tavalla vaatimaton. Urku-fasadi ja lähes monumentaaliset kaakeliuunit olivat juhlallisempia sisutuksen osia. Kuva: Viktor Barsolevitsch, Kuopion kulttuurihistoriallinen museo

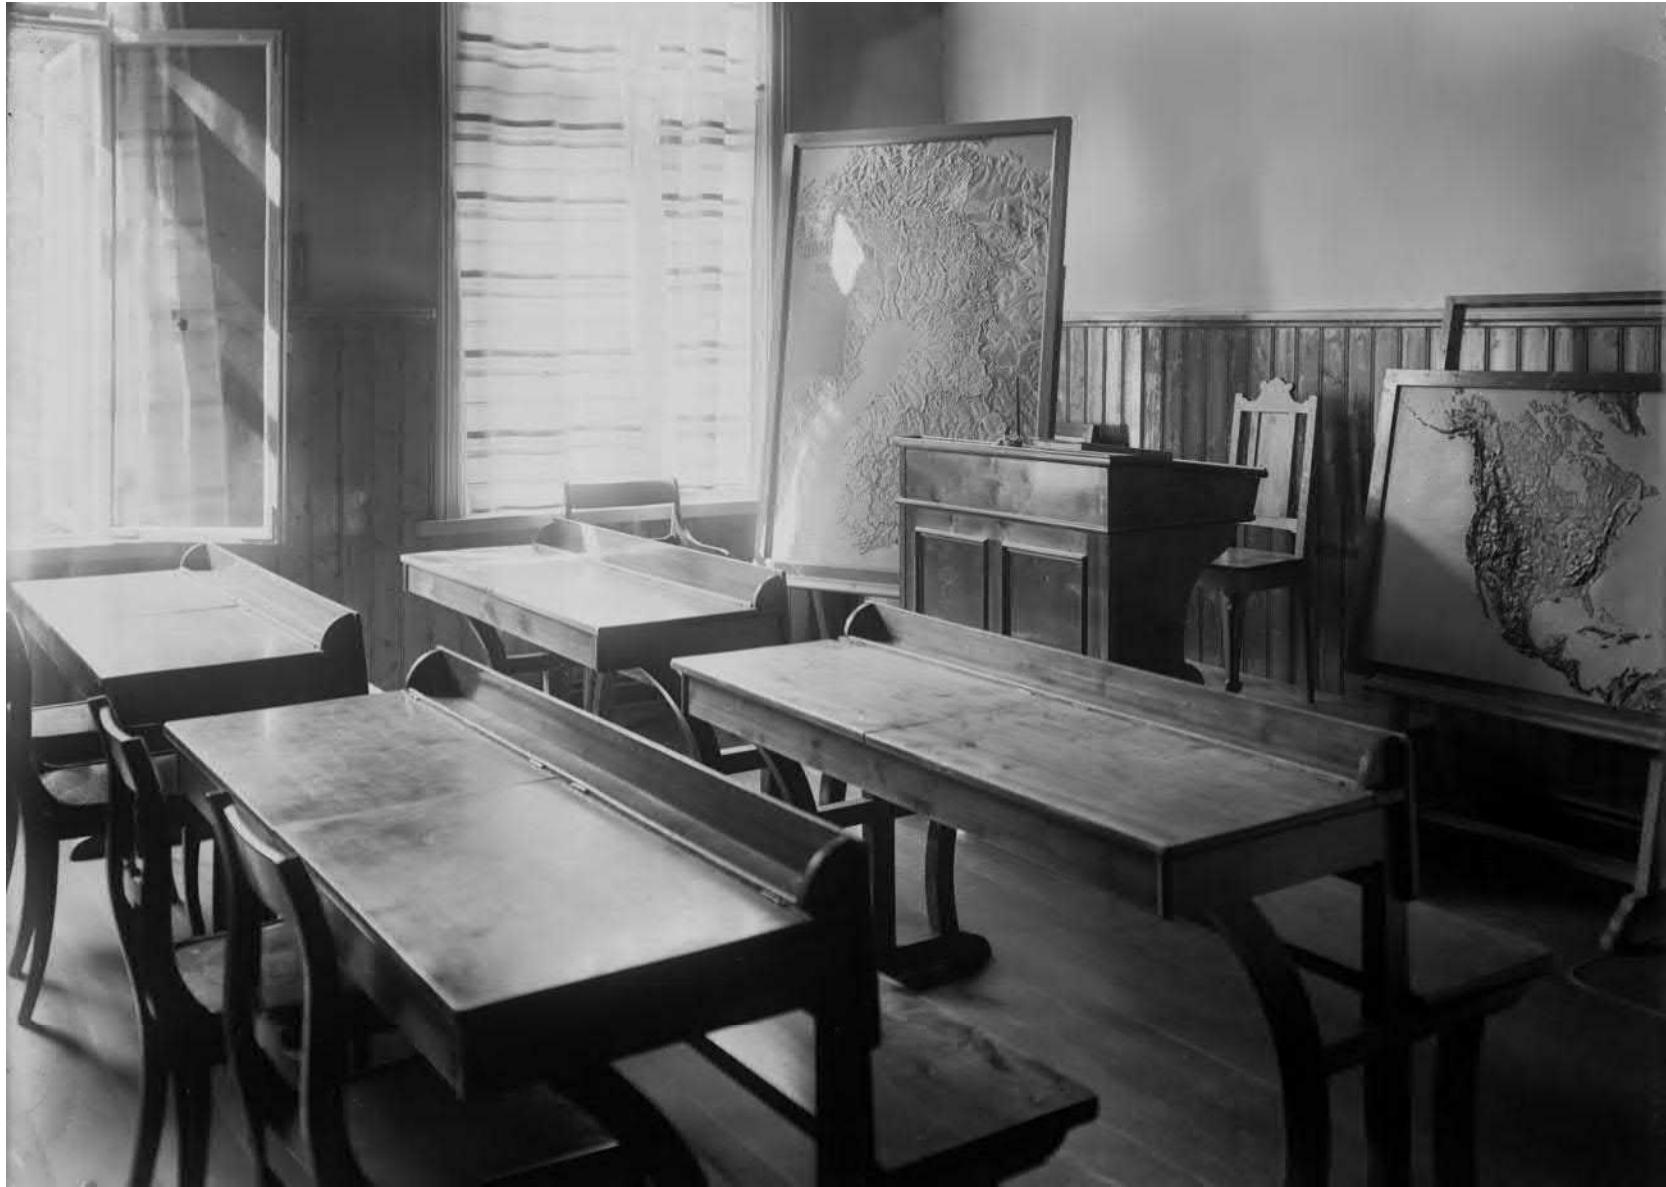
Koulurakennuksen toisen kerroksen luokkahuone vuonna 1913. Kiinteä sisustus on koruton, kuten muissakin koulun rakennuksia esittävässä kuvissa. Kuva: Viktor Barsolevitsch, Kuopion kulttuurihistoriallinen museo

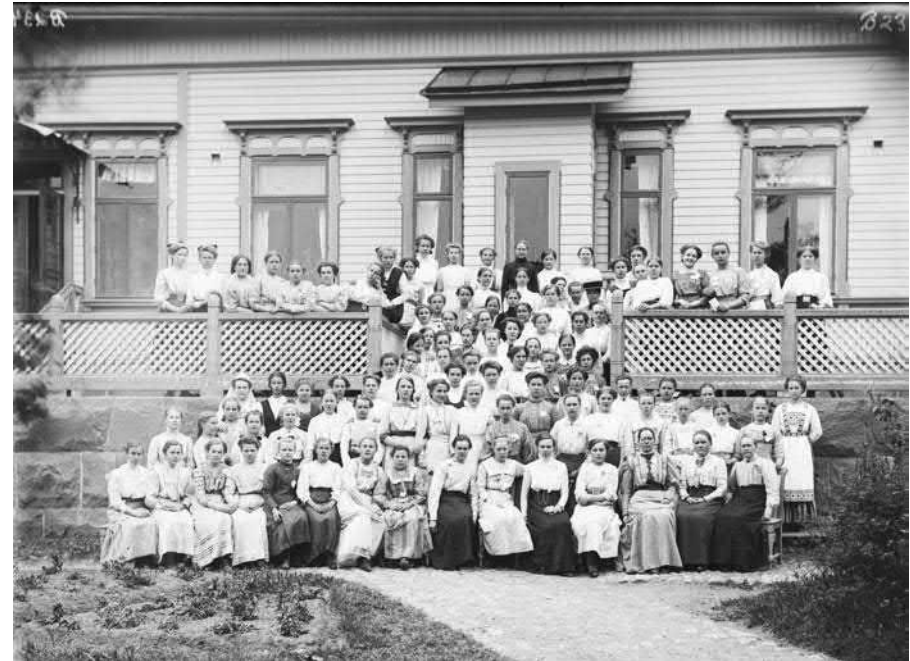
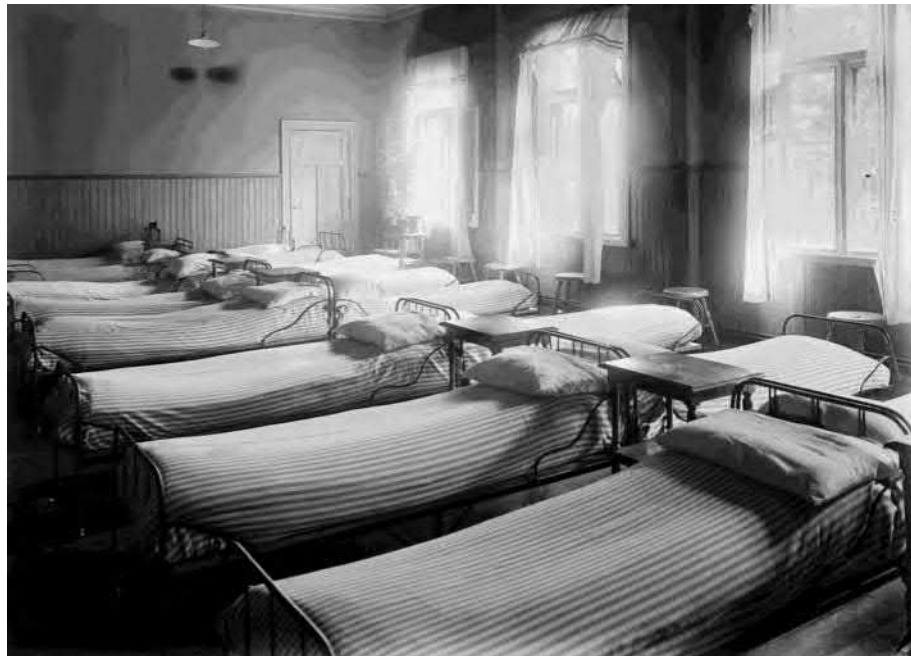
Viereinen sivu: internaattirakennuksen ryömintätilan pohjapiirros, Theodor Granstedt 1898. Rakennuksen perustukset suunniteltiin huolellisesti ja niiden tuulettuminen varmistettiin useilla pohjois- ja eteläseinille avatulla tuuletusaukolla. KA

Tämä sivu, vasemmalla ylhäällä: internaattirakennuksen poikkileikkaus Granstedtin piirustuksista. Itäsivun terassi toteutettiin maatäytöllä. KA

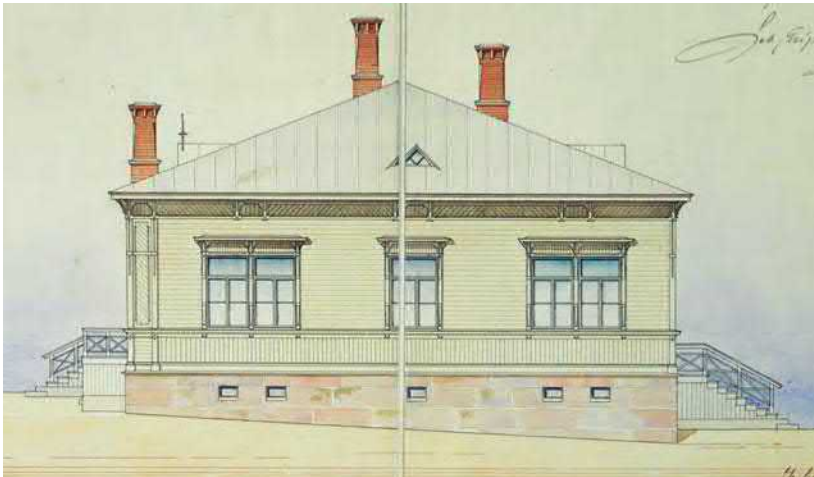
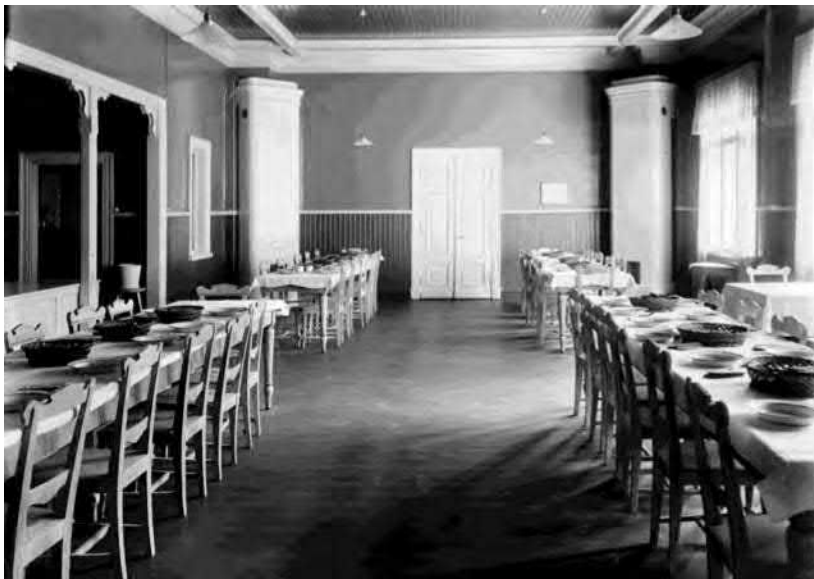
Viereinen sivu, tällä sivulla ylhäällä ja alhaalla oikealla: Granstedtin laatima ruokalan pohjapiirros sekä julkisivu- ja leikkauspiirustukset vuodelta 1898. KA

Ruokala oli internaattirakennuksen tavoin yksikerroksinen, lautaverhottu ja hirsirunkoinen. Korkeaan kivijalkaan oli sijoitettu muutamia holvattuja varastohuoneita keittiön alapuolelle, muilta osin ryömintätila oli tyhjä. Pohjaratkaisu rakentui suuren ruokasalin ympärille: eteistilat, henkilökunnan huoneet ja keittiö aputiloineen ympäröivät salia

kolmelta sivulta. Itäisivulle sijoitettiin keittiön viereen leivintupa suurine uuneineen ja omine varastoineen. Oppilaiden, emännöitsijän ja ruokalan muun henkilökunnan kulkureitit erotettiin toisistaan ja varustettiin erillisillä sisäänkäynneillä.

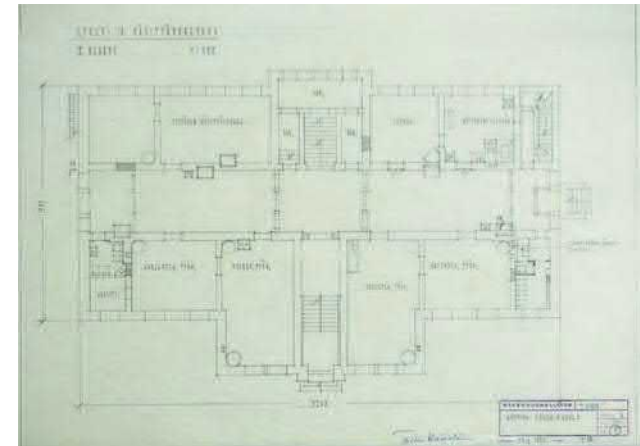
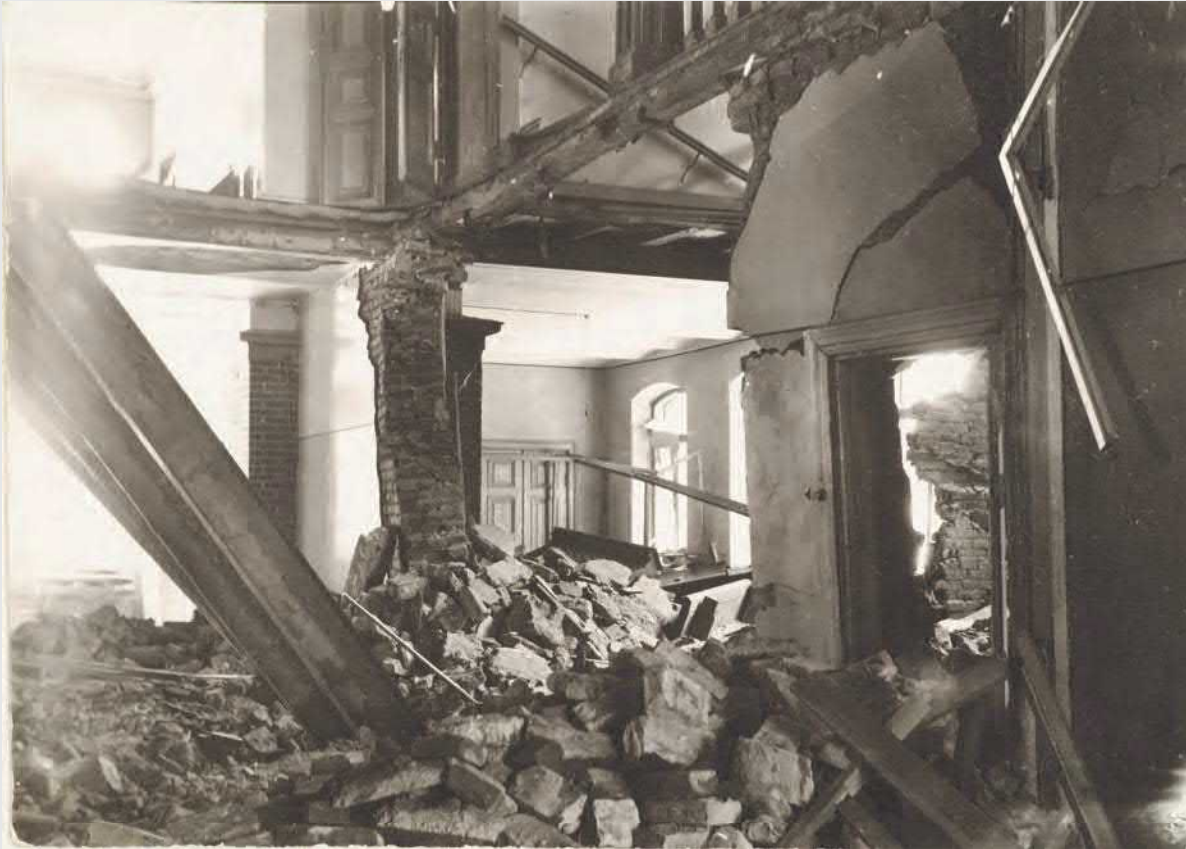
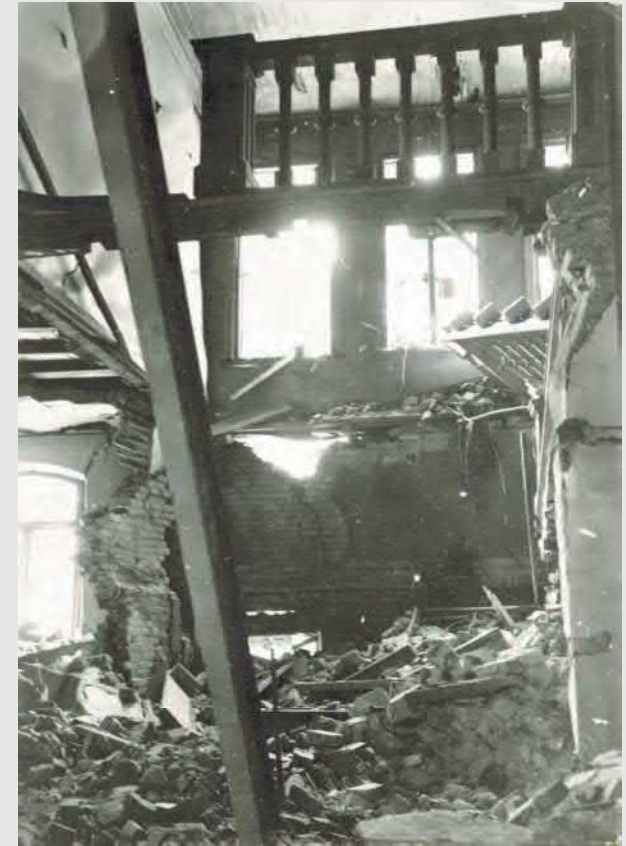
Rakennushallituksen korjaussuunnitelmapiiirustuksia koulu- ja internaattirakennuksen muutoksia varten (Toimi Hämäläinen) vuodelta 1959. Koulurakennukseen rakennettiin vedenlämmitysuuni ja työhönohjaajan asunto muutettiin luokkahuoneiksi. Rakennuksiin sijoitettiin uudet wc- ja pesutilat. Kuvat: Kuopion kaupunginarkisto

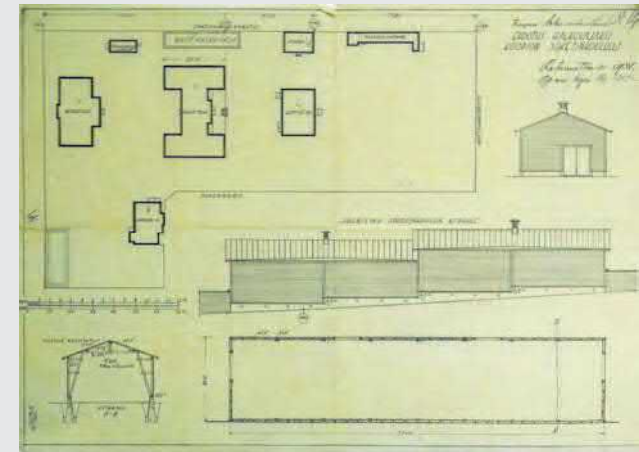
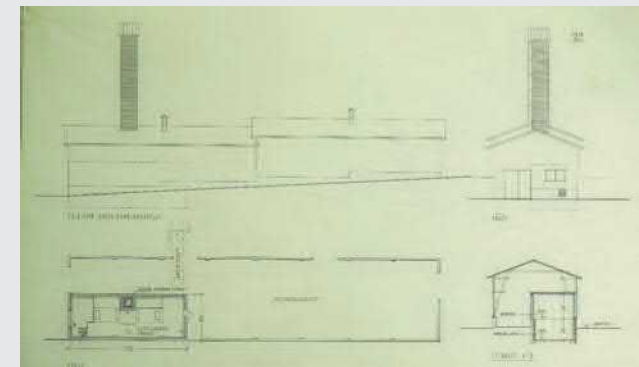
Oikealla ylhäällä: halkovajan uudisrakennuksen (G-rakennus) piirustus vuodelta 1934, Kuopion lääninrakennuskonttori. KA
 Yllä ja oikealla alhaalla: suunnitelma lämpökeskuksen sijoittamiseksi halkovajaan, Rakennushallitus / Toini Hämäläinen 1959. KA

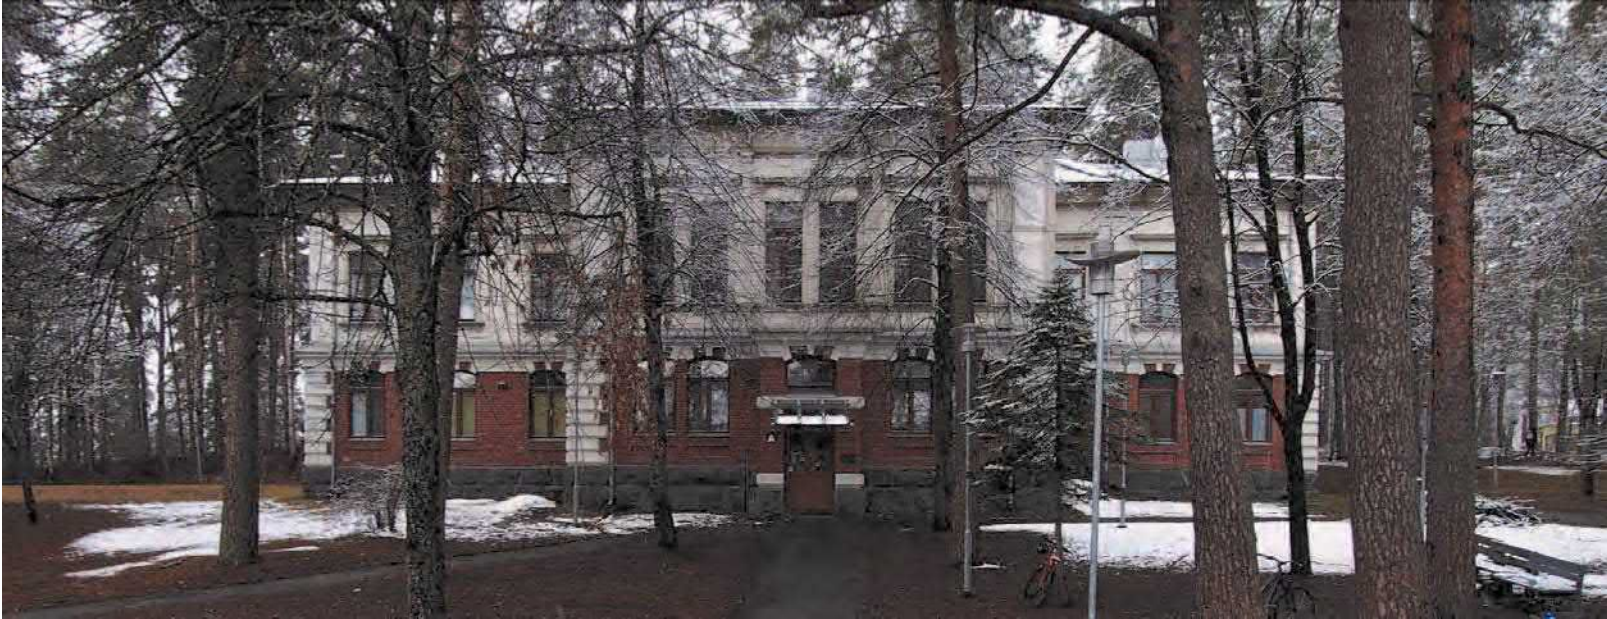
Koulurakennuksen julkisivuvärit ovat viimeisimmän peruskorjauksen jälkeen lähempänä alkuperäistä tilannetta. Paloporras (tällä sivulla oikealla alhaalla) on lisätty viimeistään 1950-luvun lopulla ja liikuntaesteisten luiska (tällä sivulla vasemmalla alhaalla) 1980-luvun peruskorjauksen yhteydessä. Kivirakenteisissa julkisivuissa, erityisesti nurkkien rustikakoristeissa, on paikoitellen pintavaurioita, mutta julkisivupinnat ovat pääosin hyväkuntoiset. Viereinen sivu: julkisivu itään, tällä sivulla julkisivu länteen (ylhäällä) sekä etelään ja pohjoiseen alhaalla vasemmalla ja oikealla)

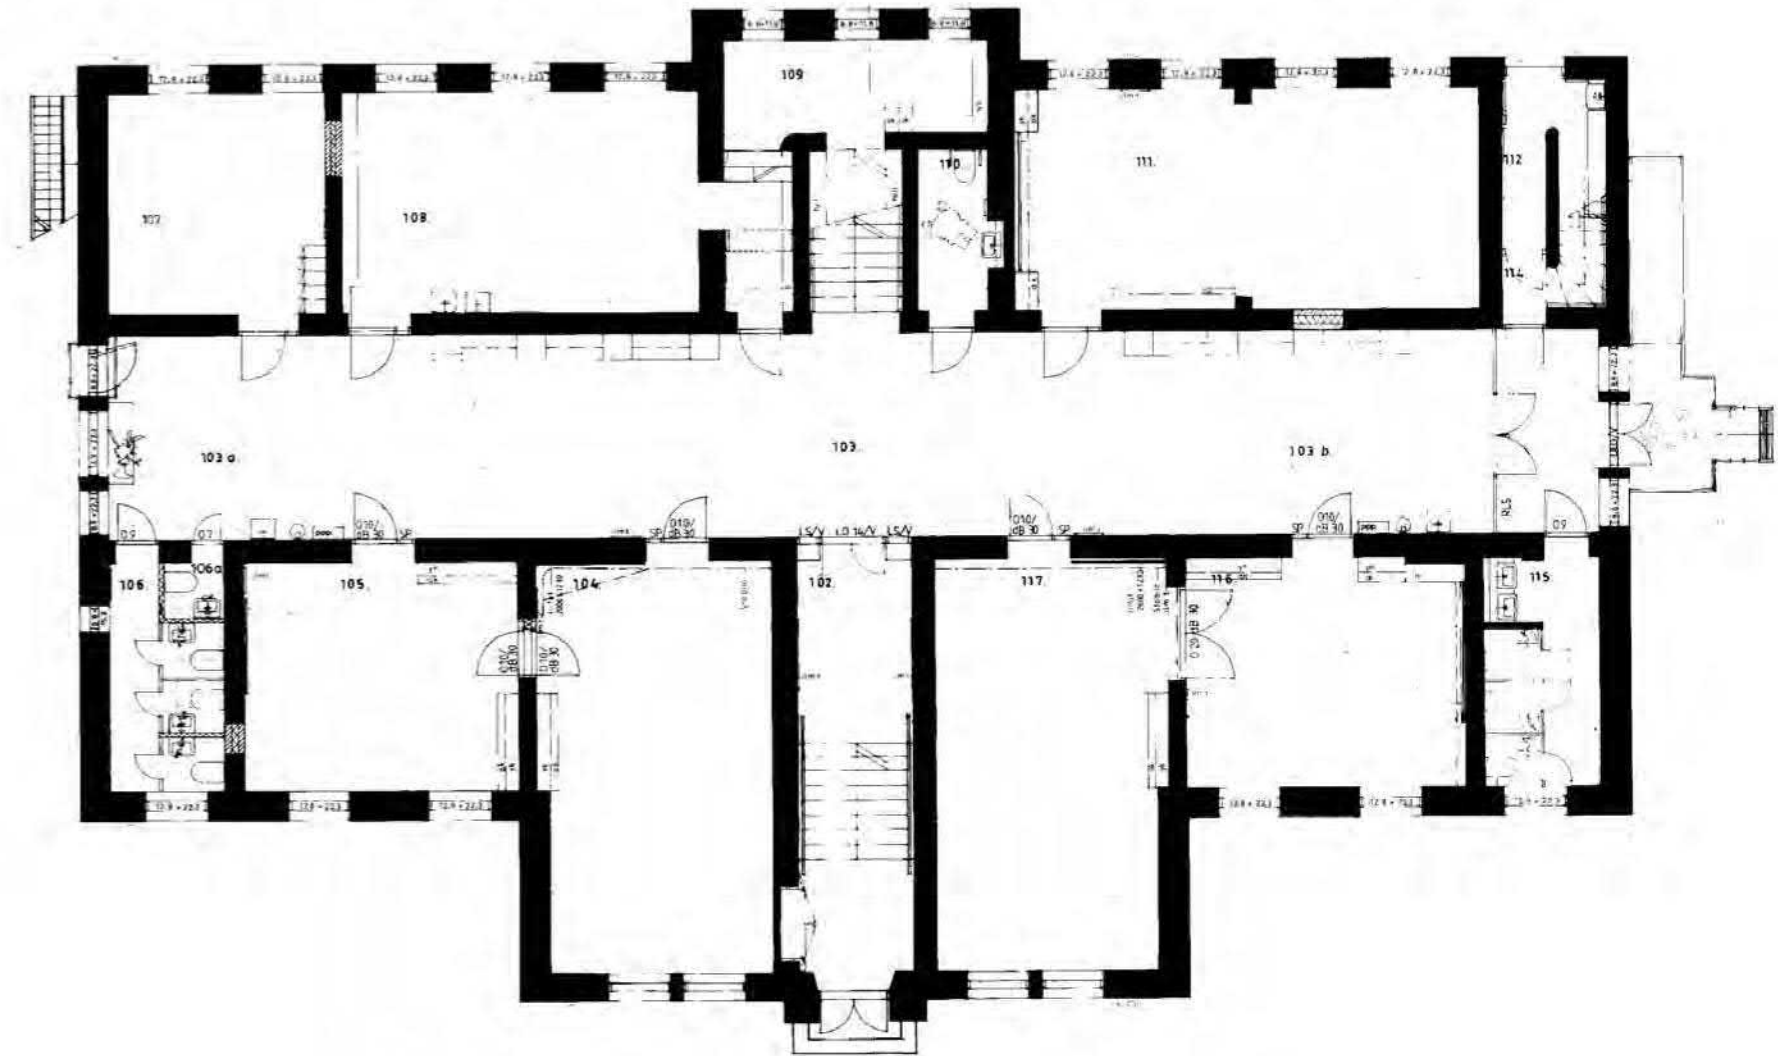
Ensimmäisen kerroksen pohjapiirros, nykytilanne. Kuopion kaupunginarkisto

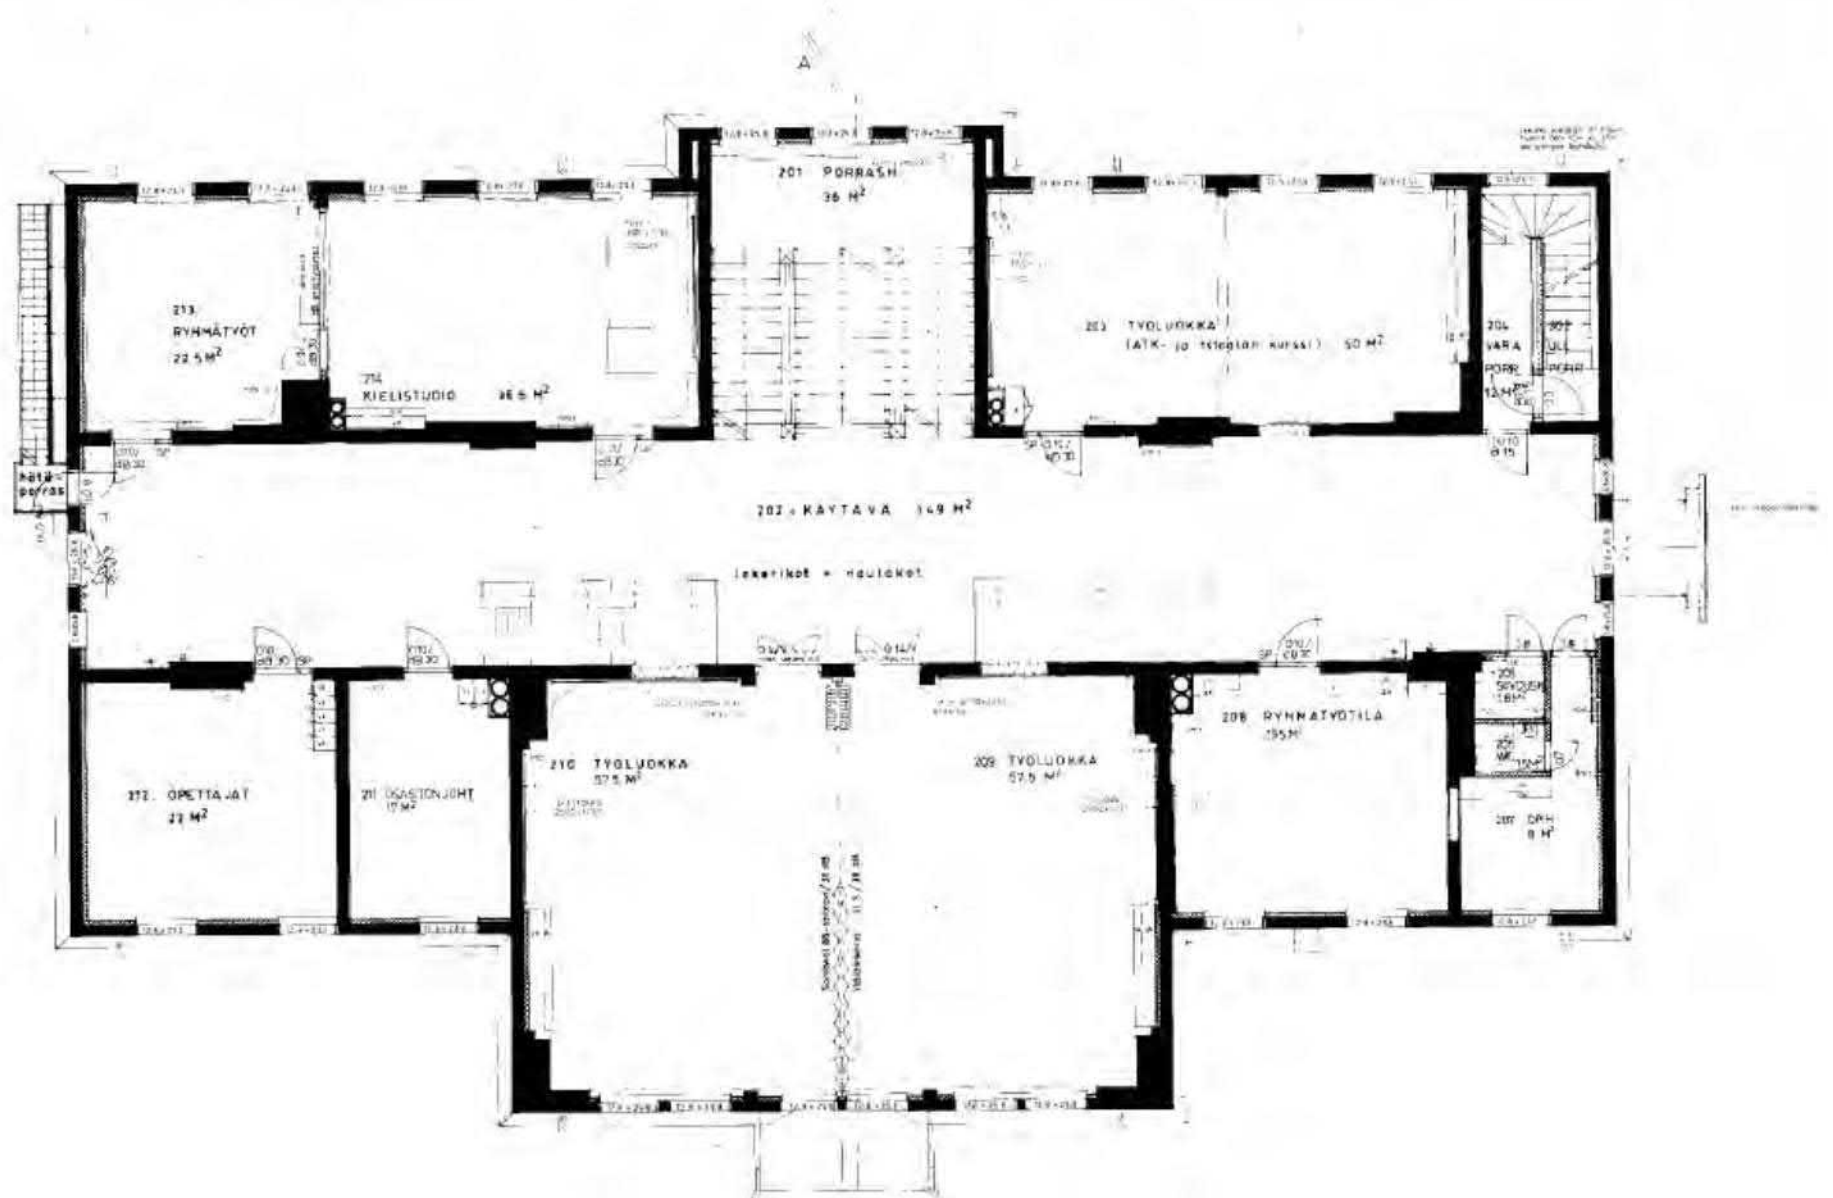
Toisen kerroksen pohjapiirros, nykytilanne. Kuopion kaupunginarkisto

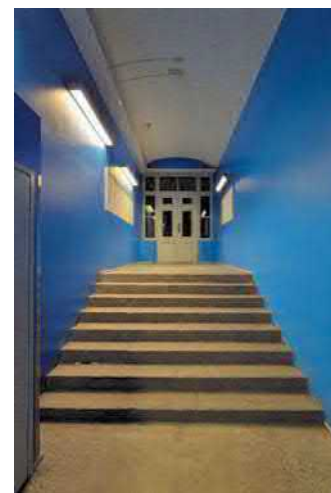
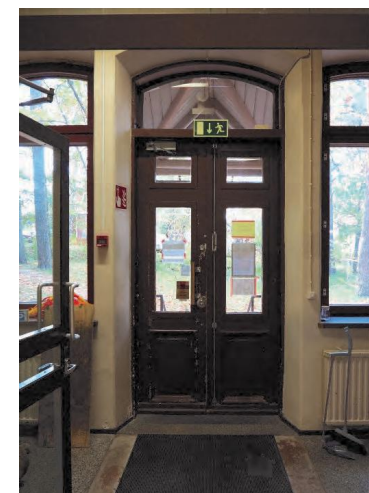
Ensimmäisen kerroksen (ylhällä vasemmalla) ja toisen kerroksen keskikäytävät. Sisäväritys ja pintamateriaalit ovat suurimmaksi osaksi 1980-luvulta.
