V U O R E L A N K A T U 5 - 7

K U O P I O

R A K E N N U S H I S T O R I A S E L V I T Y S

Kiinteistön Vuorelankatu 5-7 rakennushistoriaselvitys on laadittu Kuopion kaupungin toimeksiannosta vuonna 2015. Selvityksessä käsitellään sekä koko tontin että yksittäisten rakennusten rakentamisen ja käytön vaiheita. Työssä on sovellettu Museoviraston yleisiä ohjeita rakennushistoriallisten selvitysten laatimisesta ja kohdetta varten laadittua erillistä työohjelmaa (Museovirasto 24.2.2011).

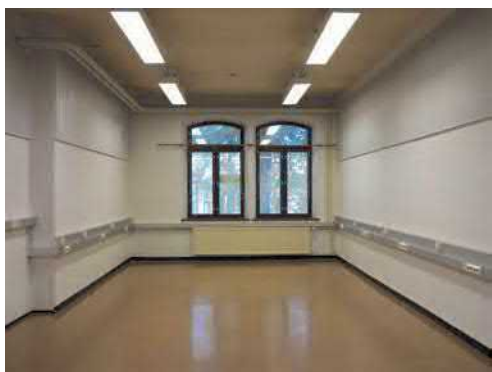
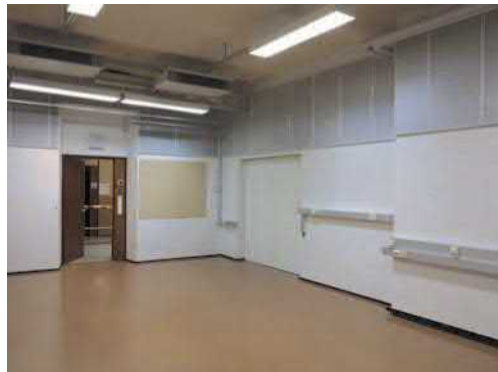
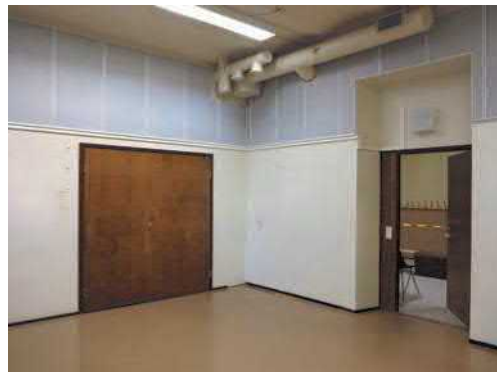
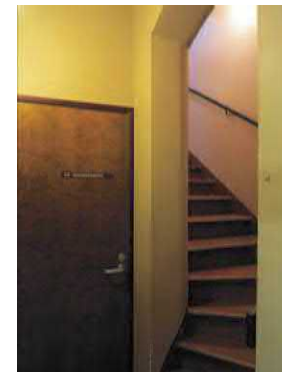
Ensimmäisen kerroksen sisätilojen käytännöllisiä pintamateriaaleja: lattiat on verhottu joko mosaiikkibetonilla (sisäänkäynnit), keraamisilla laatoilla (keskikäytävä ja wc-tilat) tai joustoviinyyli-laatat (luokkahuoneet / entiset työpajat). Huoneakustiikkaa on pehmennetty seinien yläosiin asennetuilla vaimennuslevyillä.

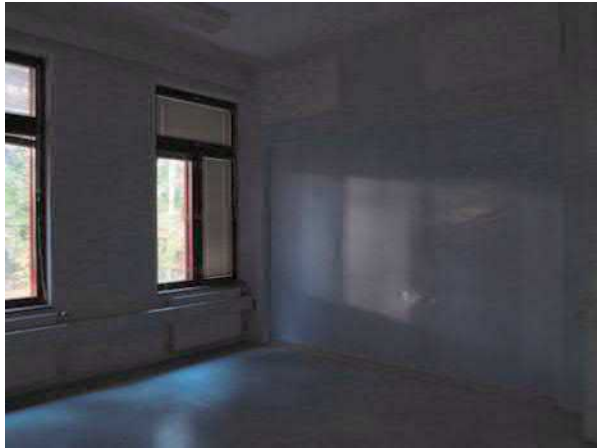
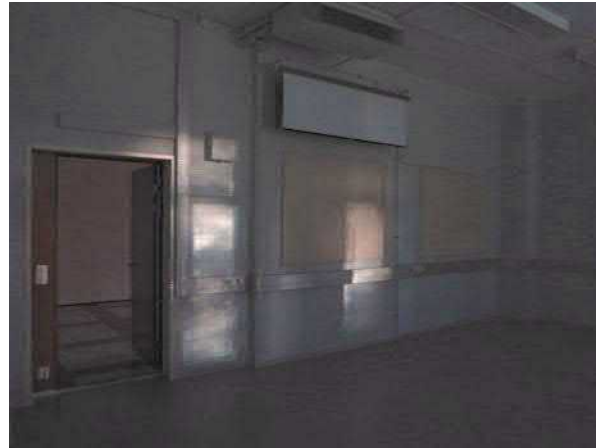
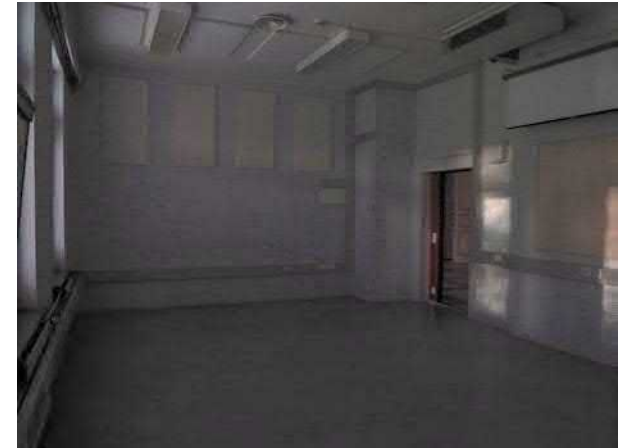
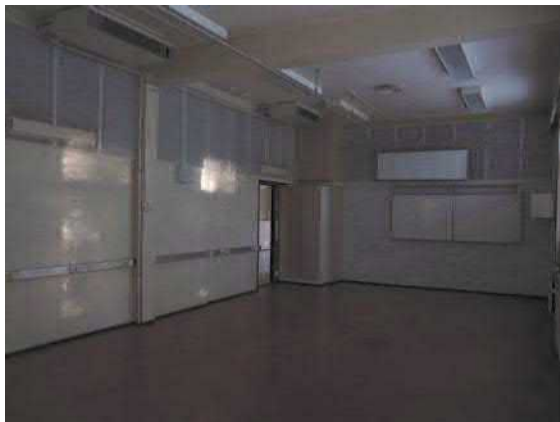
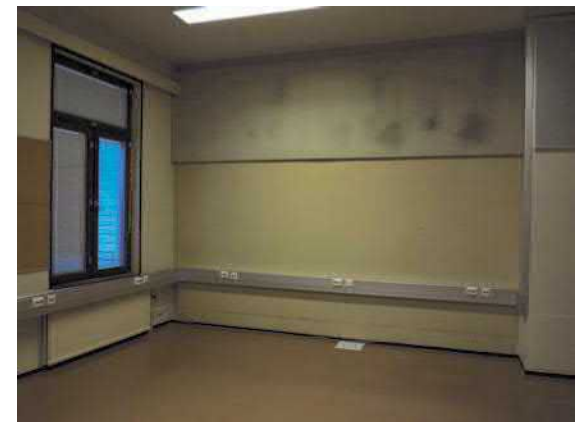
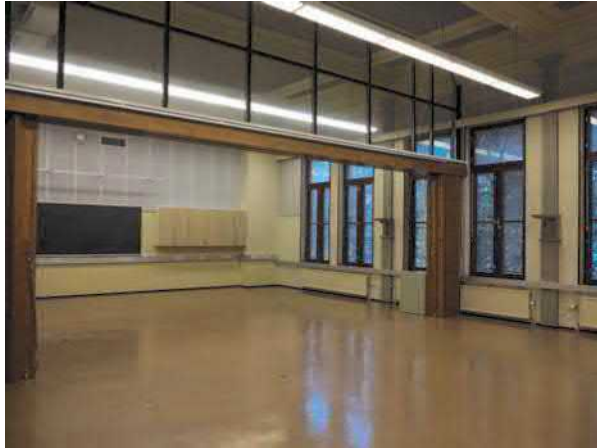
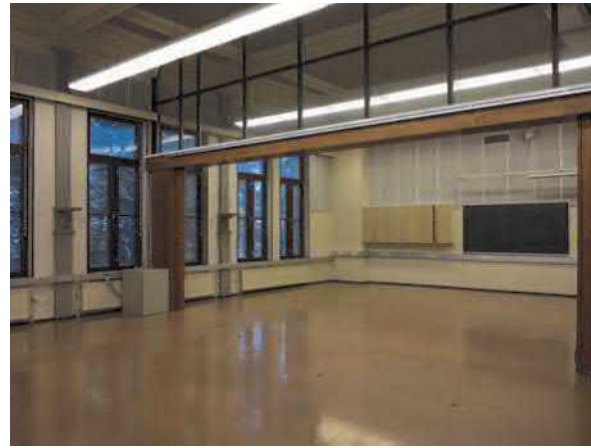
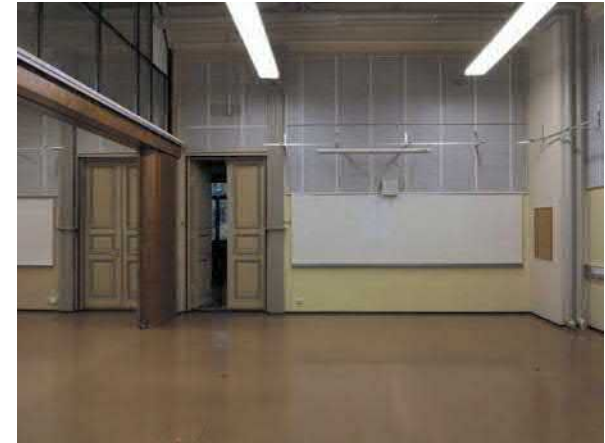
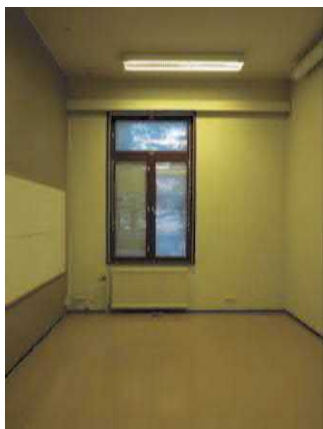
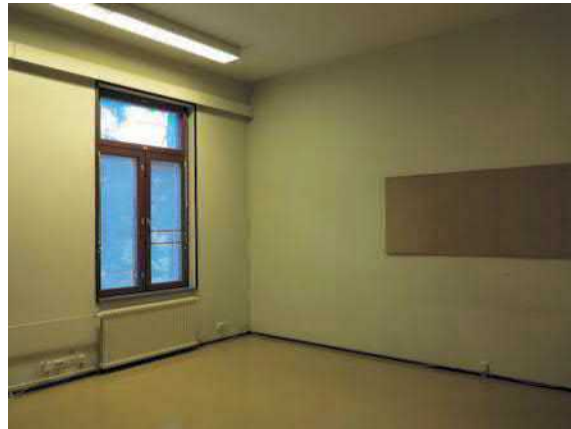
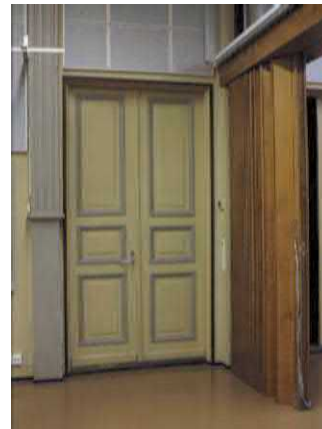
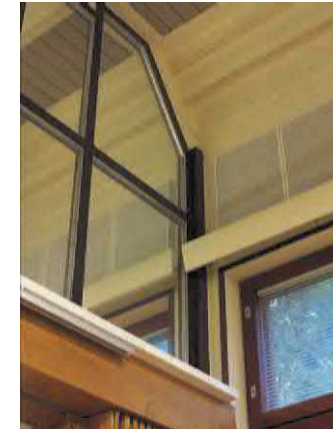
Toisessa kerroksessa käytetyt materiaalit on valittu yhtä käytännöllisesti kuin ensimmäisessä kerroksessa: joustovinyylilaattoja tai linomattoja lattia-verhouksena, maalattuja levypintoja seinillä ja akustiikkalevyjä vaimenta-

massa kaikuisia huoneita. Lautaverhotut lattian osat (kuva 5), muutamat säilyneet peiliovet (kuvat 10 ja 11) sekä voimistelusalin panelikatto tuovat ajallista syvyyttä sisätilaan.

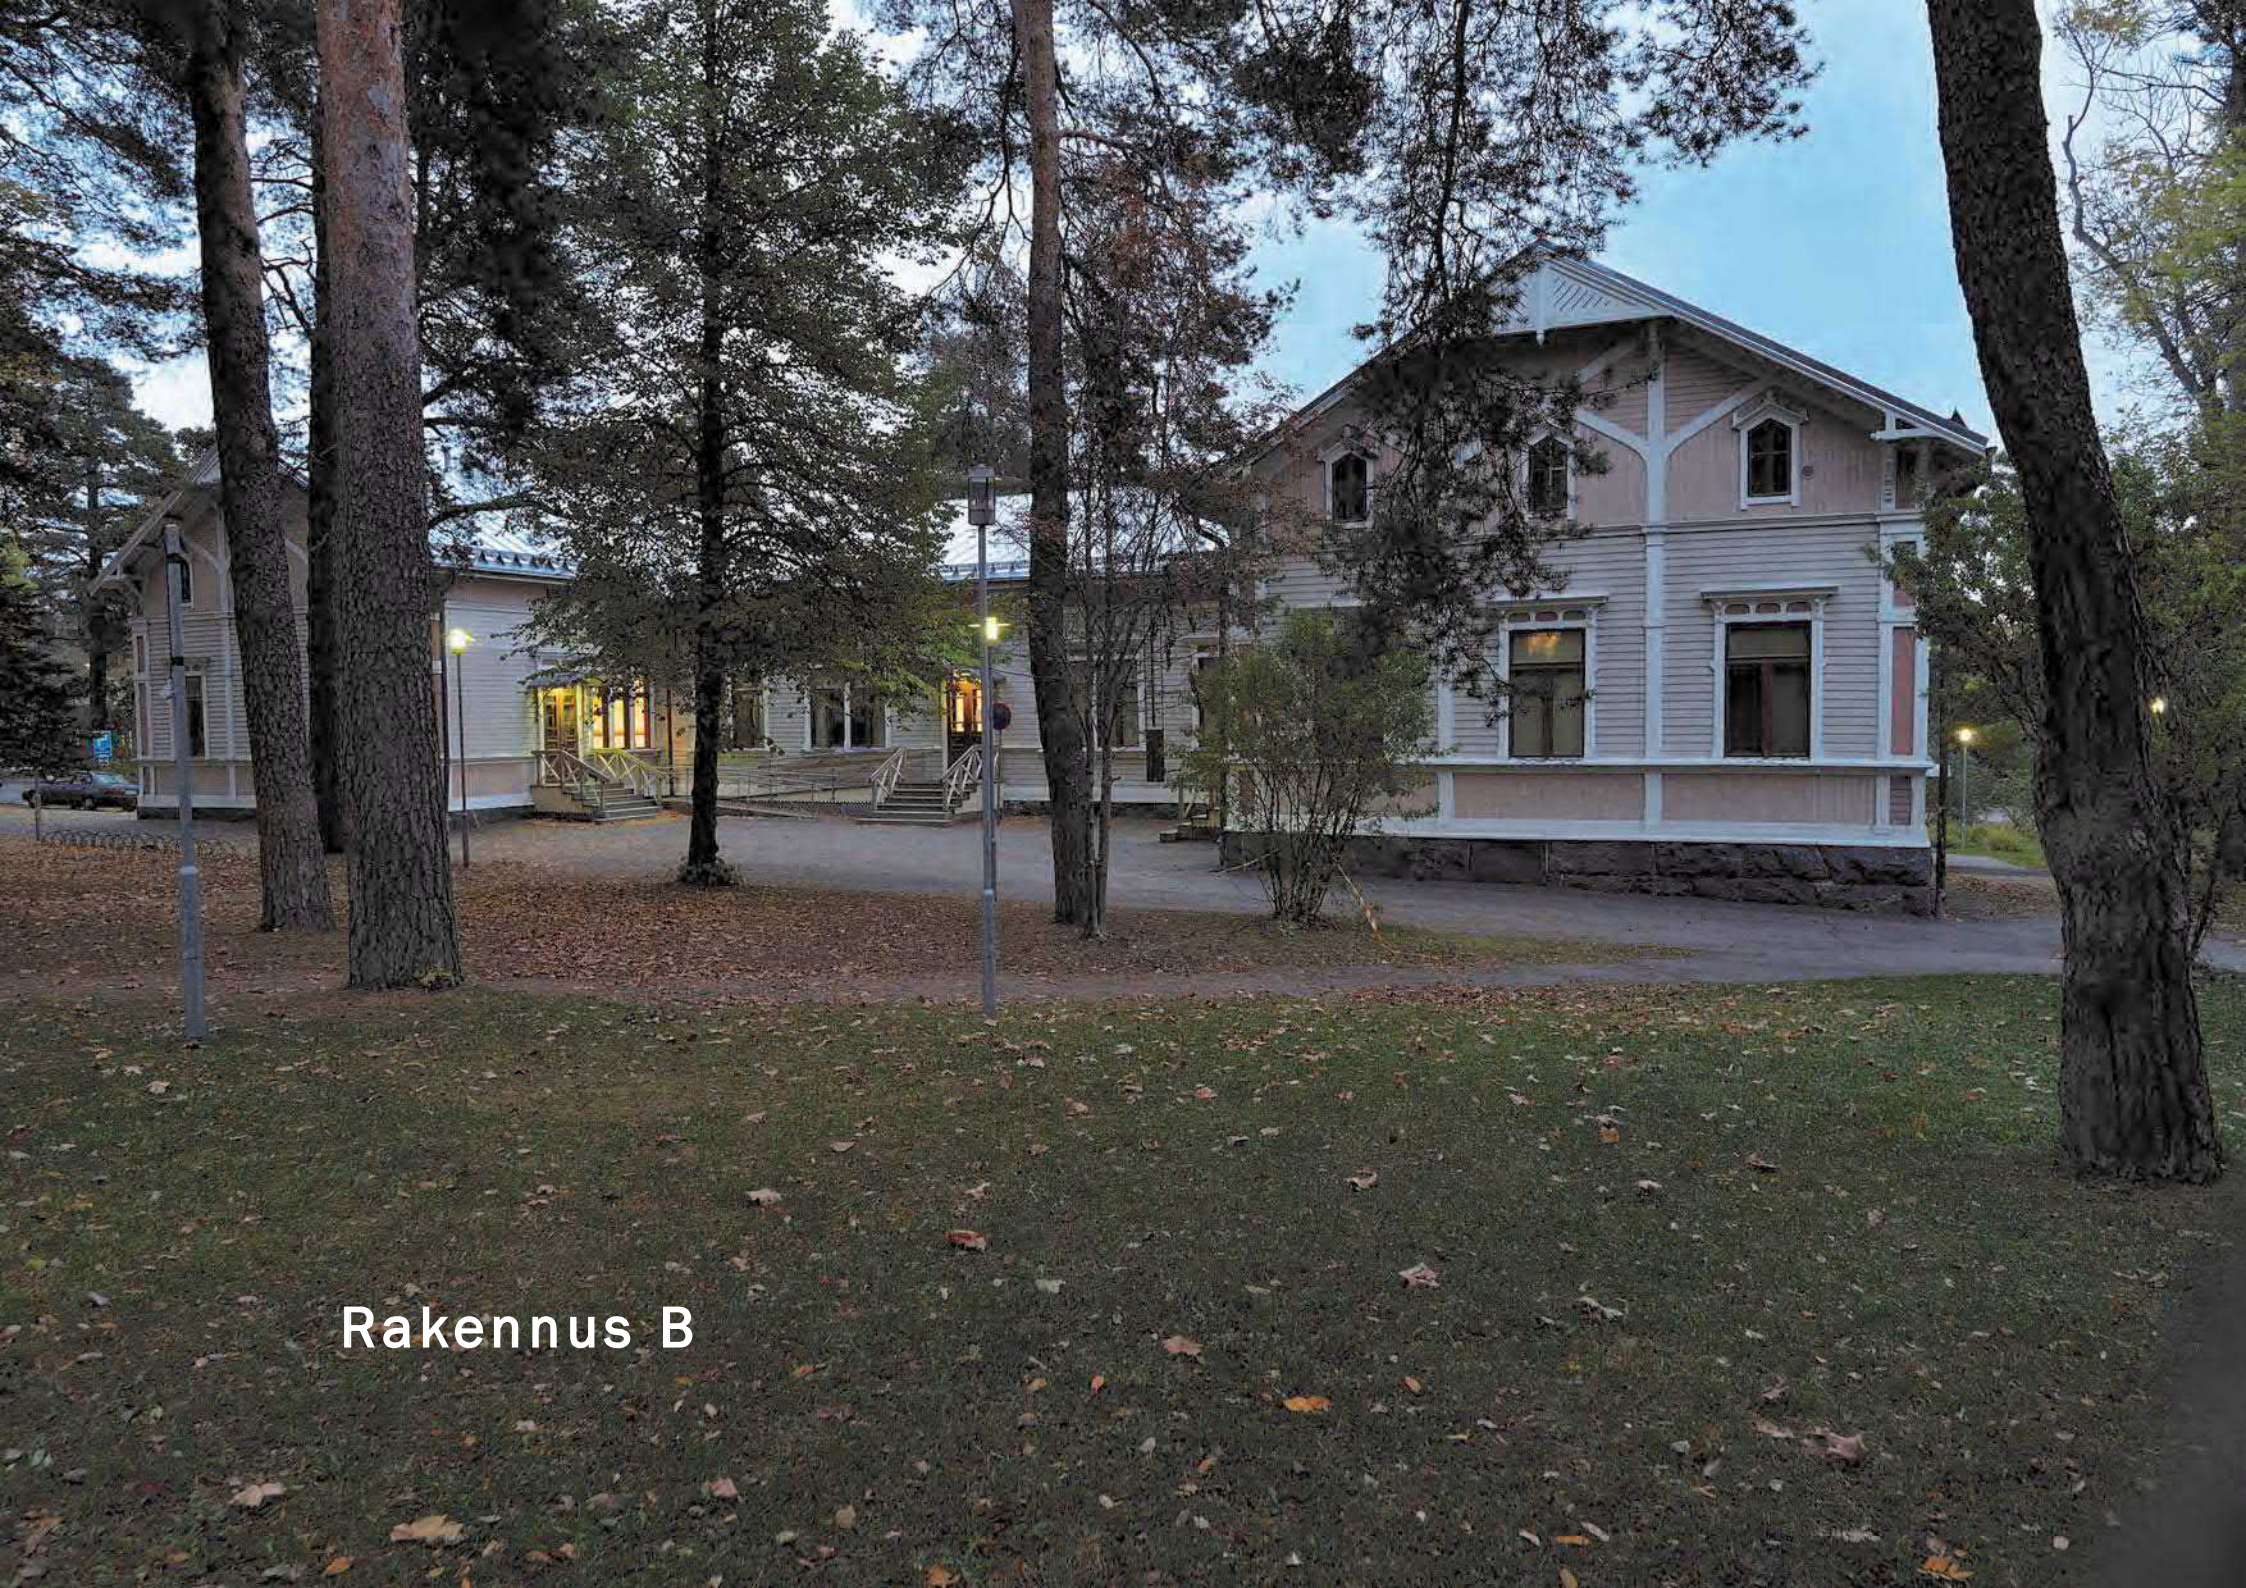
Rakennus B

Viereinen sivu:
B-rakennuksen julkisivu
länteen. Oikealla: julkisivu
itään. Alhaalla: julkisivut
pohjoiseen (vasemmalla) ja
etelään (oikealla).

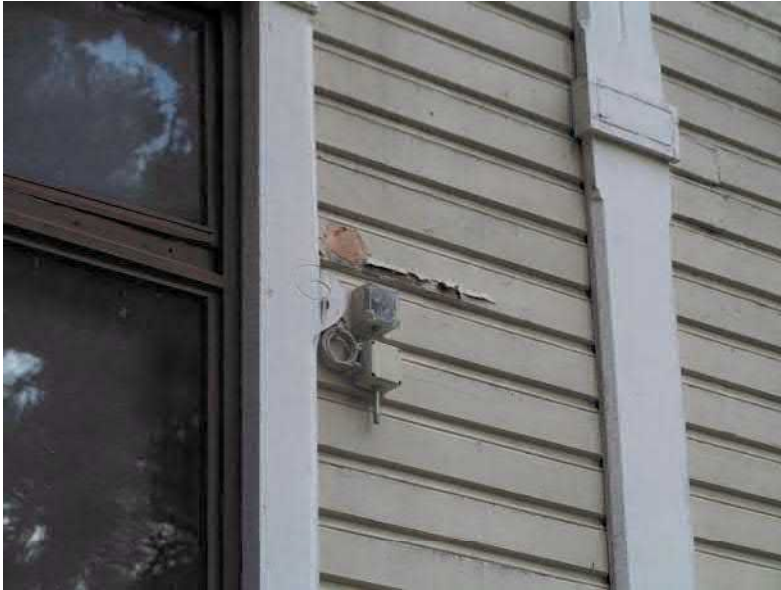
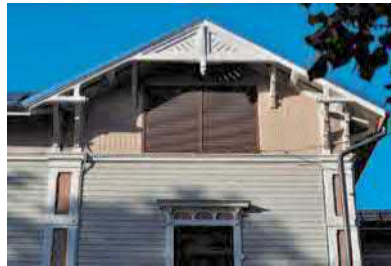
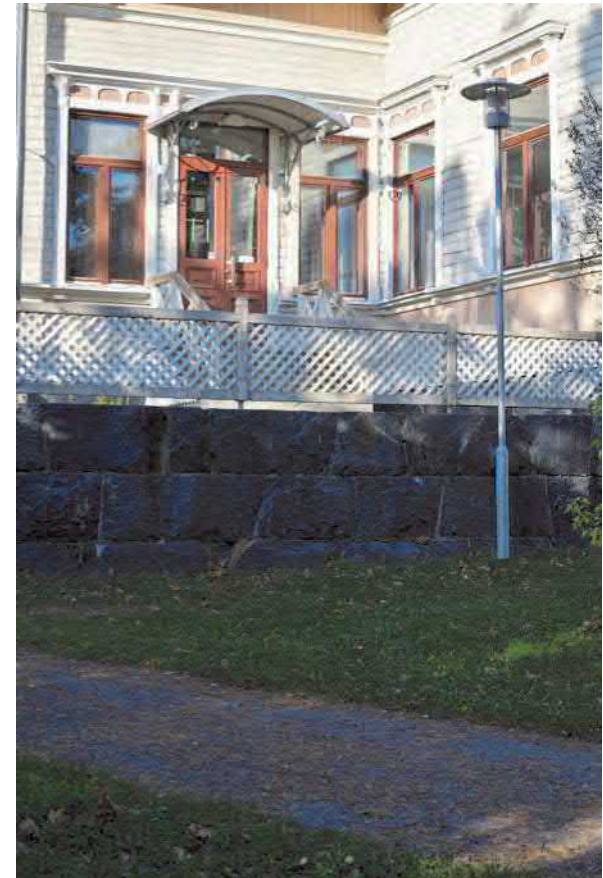
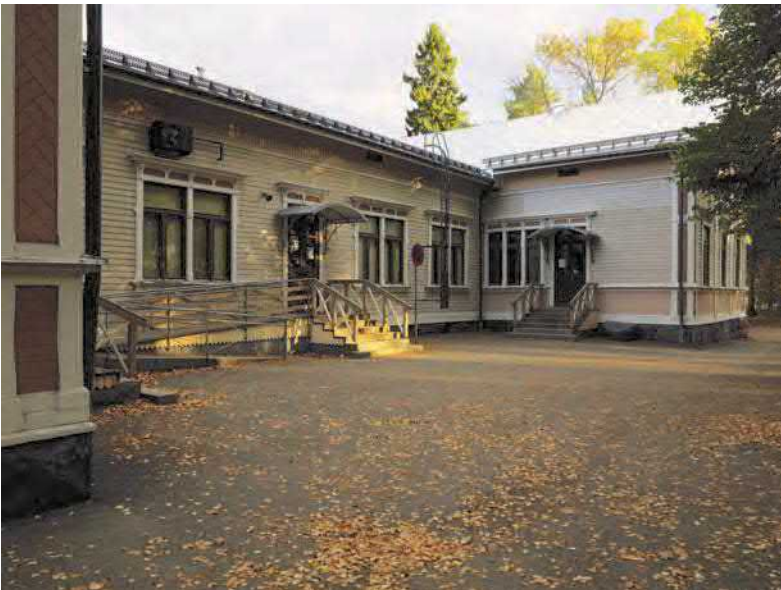
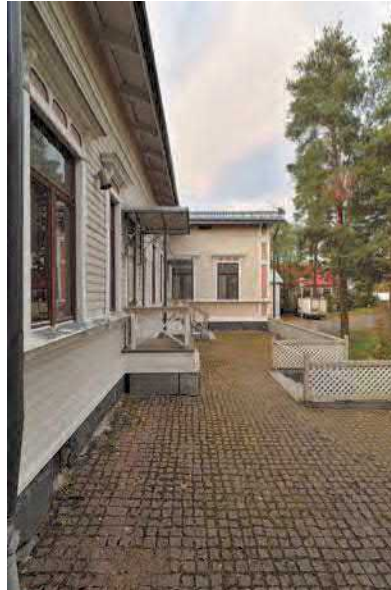
Julkisivujen yksityiskohtia: julkisivujen vaakasuuntainen helmiponttillaudoitus, katokset sekä ikkunoiden ja julkisivujen koristeosat ovat säilyneet (vasemmalla ylhäällä ja oikealla), suurehko ilmastointisäleikkö länsisivun poikkipäädyssä (keskellä ylhäällä), liikuntaesteisten luiska on sijoitettu poikkisiiven seinän viereen (vasemmalla alhaalla).

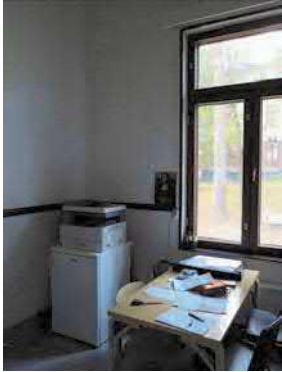
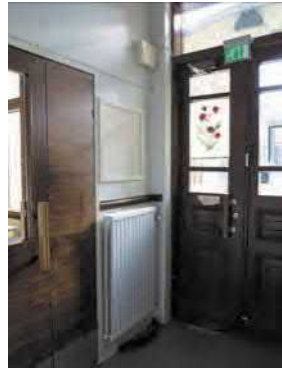
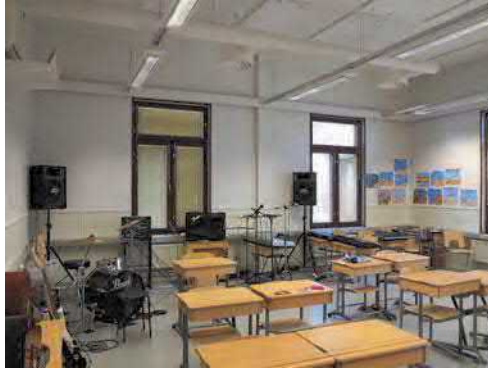
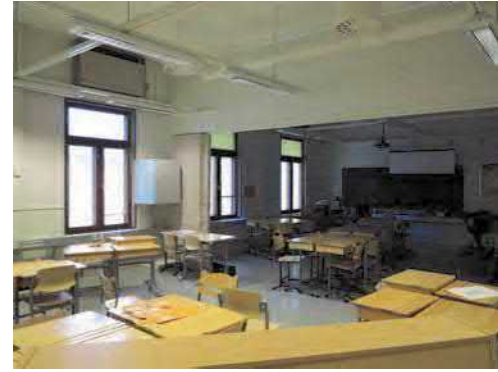
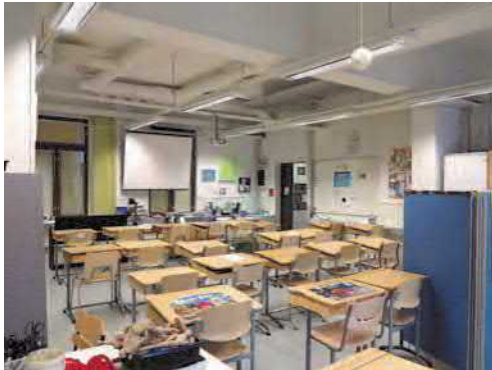
Luokkahuoneiden ja käytävien näkymiä. Vaaleat värisävyt ja kauttaaltaan uusitut pintamateriaalit (muovimatto, levyverhoukset, maalatut seinä- ja kattopinnat) sekä sisäkattojen valaistus- ja ilmanvaihtosennukset hallitsevat sisätilaa. Tällä sivulla rakennuksen pohjois- ja itäisivujen luokkahuoneita.

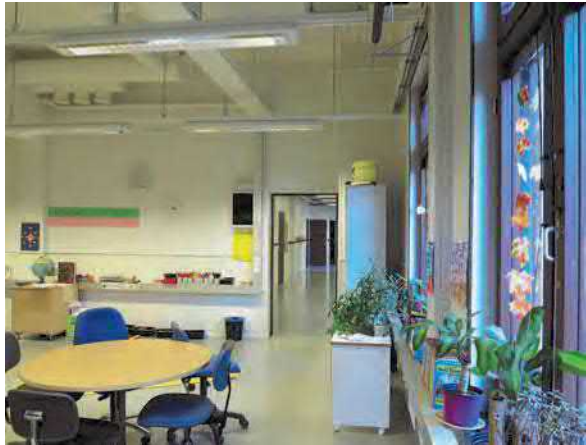
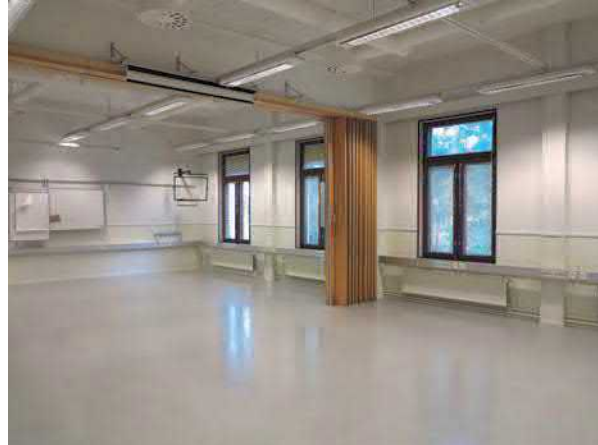
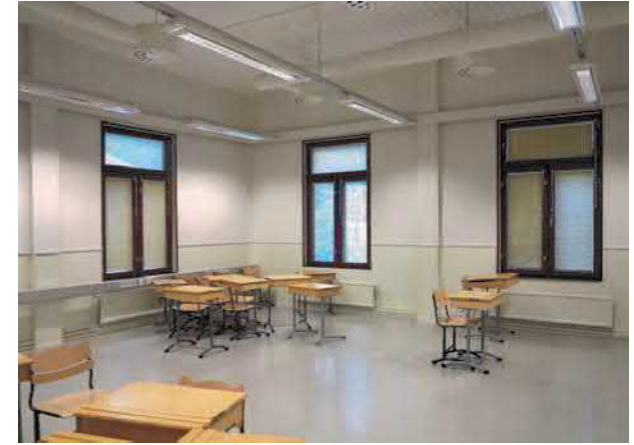
Rakennuksen eteläsivun luokkahuoneita.

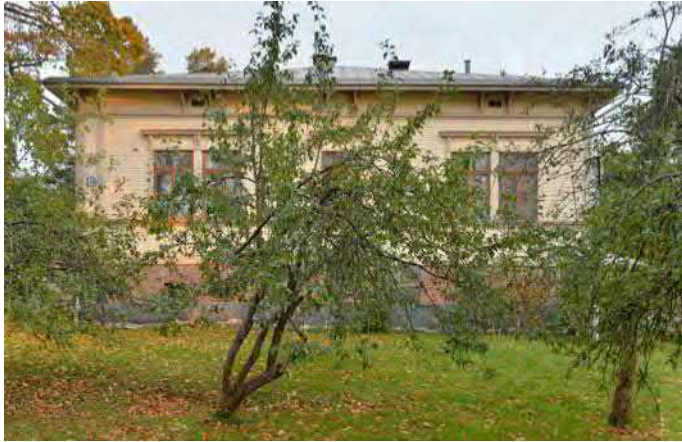
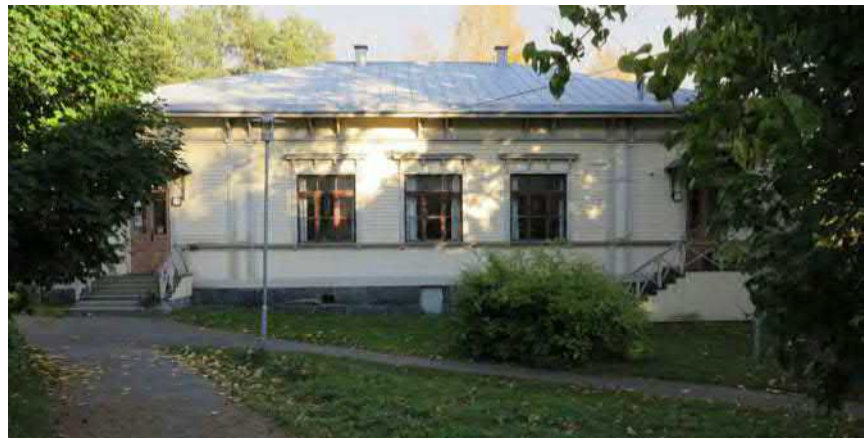
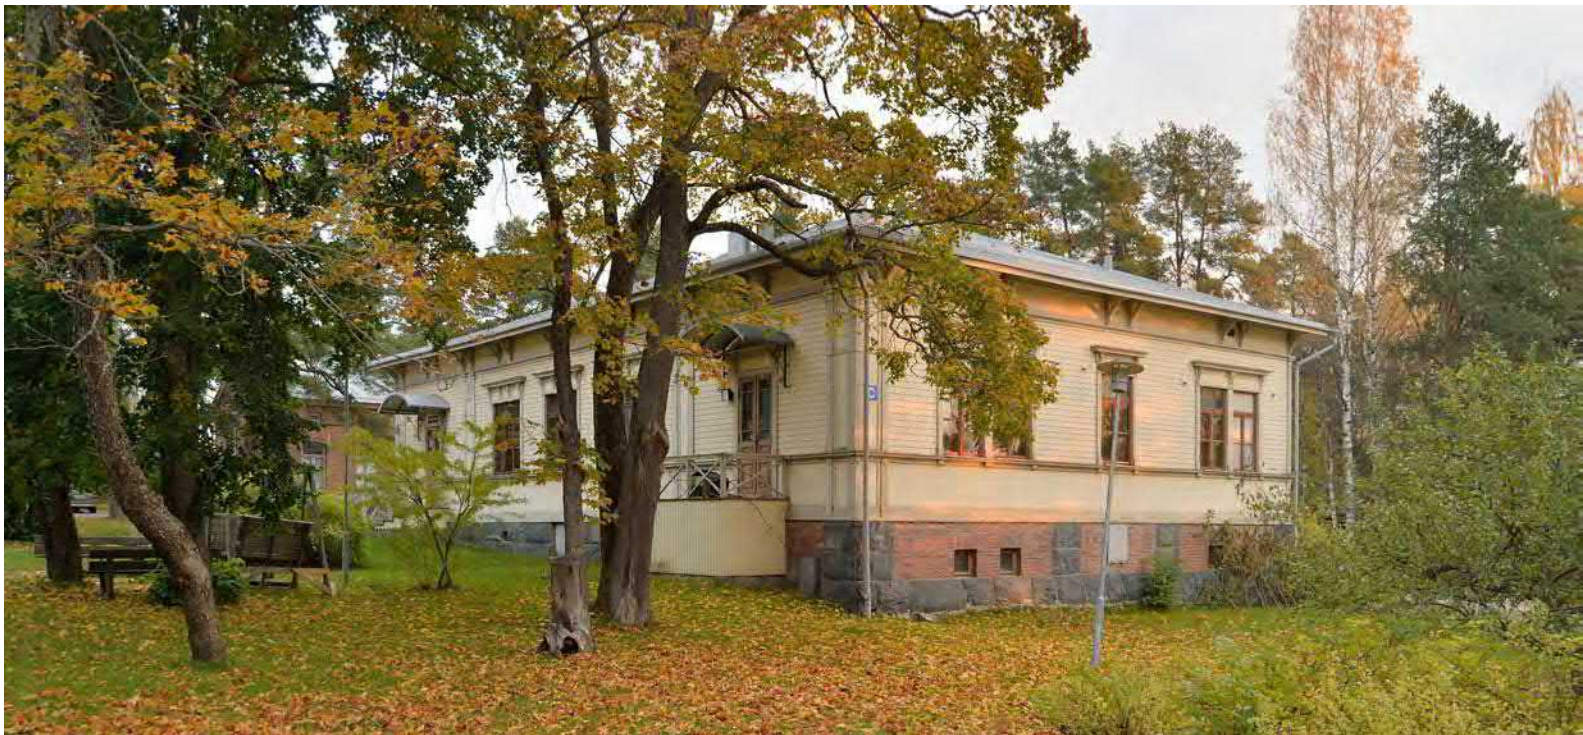
Rakennus C

Ruokalarakennus koillisesta (viereinen sivu), etelästä ja lännestä (ylhäällä vasemmalla ja oikealla) sekä lounaasta (alhaalla).

Julkisivujen (edellinen aukeama) osalta muutokset eivät ole yhtä näkyviä; ikkunat on uusittu samalla tavalla kuin muissakin koulun rakennuksissa, mutta niiden mittasuhteet ja puitejako on säilytetty ennallaan. Viimeisen peruskorjausvaiheen yhteydessä kivijalan viereen tehty katos rakennuksen itäisivulla (kuva s.76) sulautuu kokonaisuuteen.

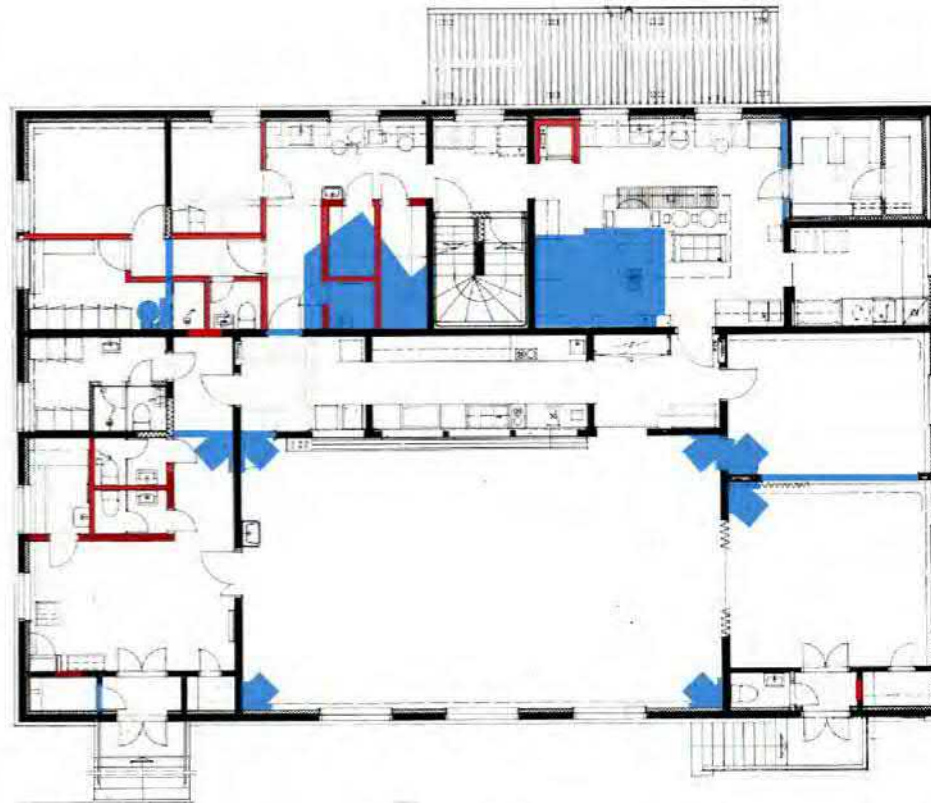
Puretut alkuperäiset rakenteet on merkitty pohjapiirrokseen sinisellä, olemassa olevat myöhemmin lisätyt rakenteet punaisella.

Rakennuksen keskeinen tila, ruokasali, on säilyttänyt alkuperäiset mittasuhteensa. Kaikki muut C-rakennuksen sisustuksen yksityiskohdat ovat muuttuneet: lattia on verhottu joustovinyylilaatoilla tai muovimatolla ja suuri osa sisäkatoista ja sisäseinistä päällystetty levyllä, useimmat peiliovet on korvattu laakaovilla tai poistettu kokonaan ja kaakeliuunit on purettu. Keittiön modernisoinnin yhtey-

dessä on purettu myös keittiön suuri puuliesi ja leivinuuni. Entisen leipomon huoneet ja eteishalli on jaettu keveillä väliseinillä siivous- ja sosiaalitiloiksi. Kellarikerrokseen, entisten varastotilojen paikalle, rakennettiin ammatillisen kurssikeskuksen käyttöön ruokatarvikkeiden vastaanotto-, käsittely- ja kylmävarastotiloja.

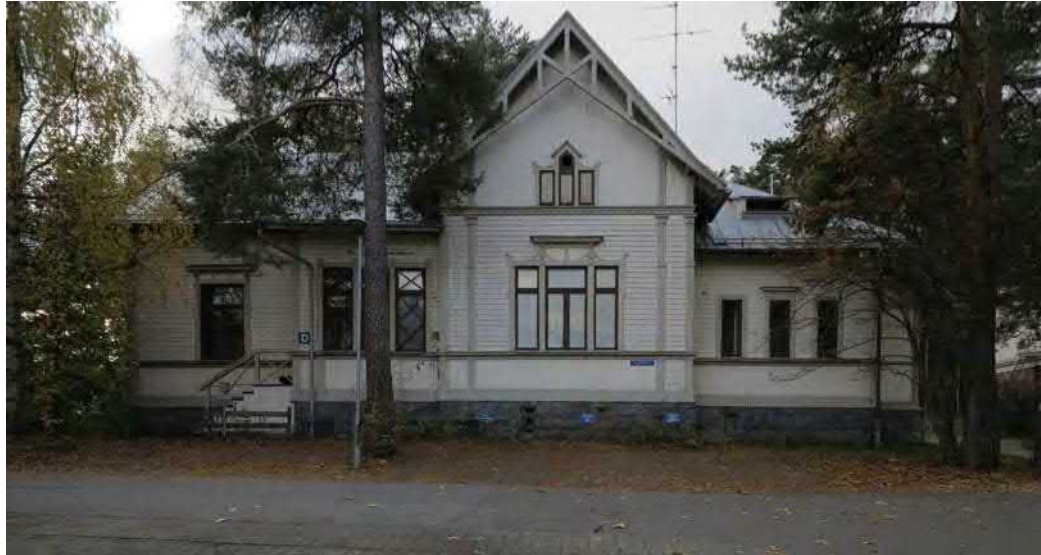
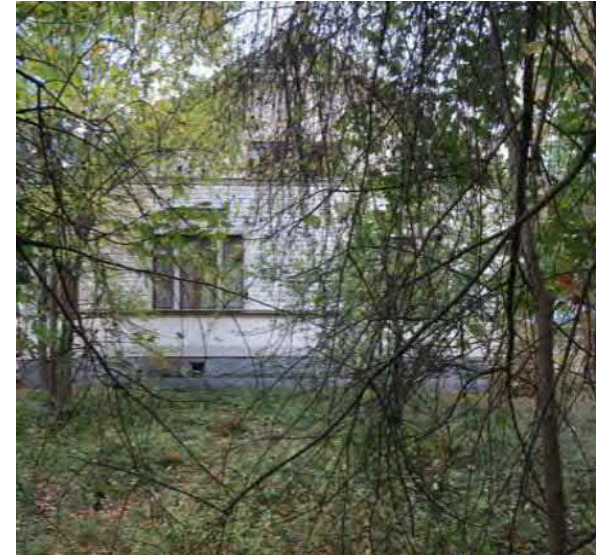
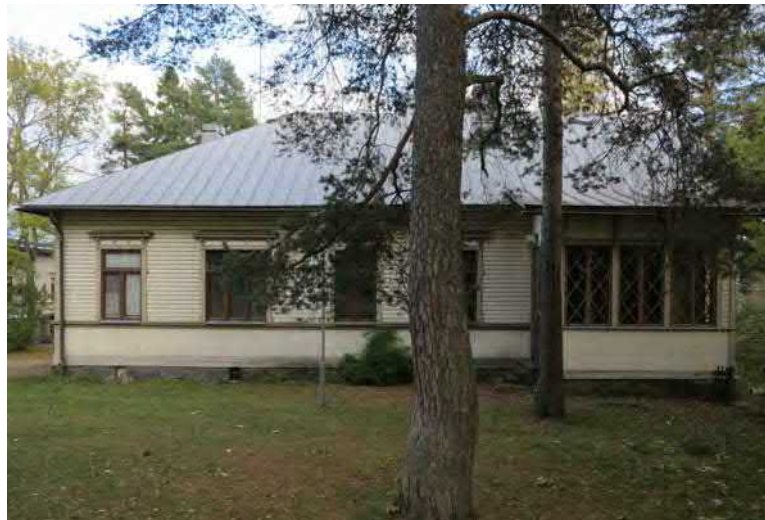
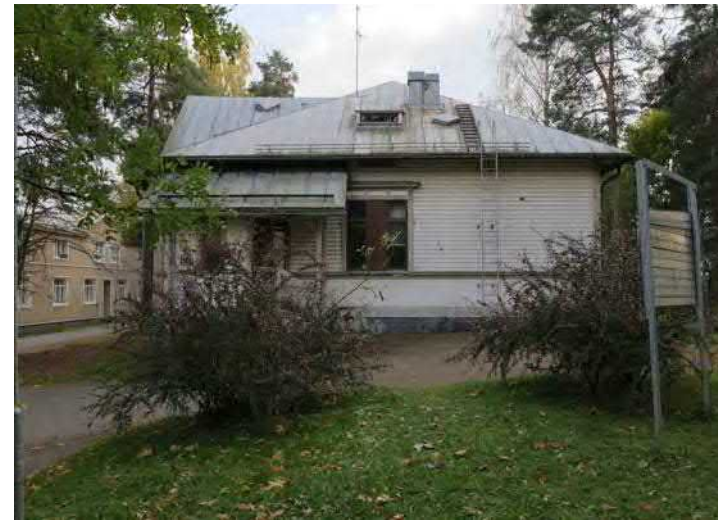
Rakennus D

Viereinen sivu ja tämä sivu vasemmalla alhaalla: D-rakennuksen julkisivu itään. Vasemmalla ylhäällä: julkisivu länteen. Oikealla ylhäällä. Julkisivu etelään. Oikealla alhaalla: julkisivu pohjoiseen.

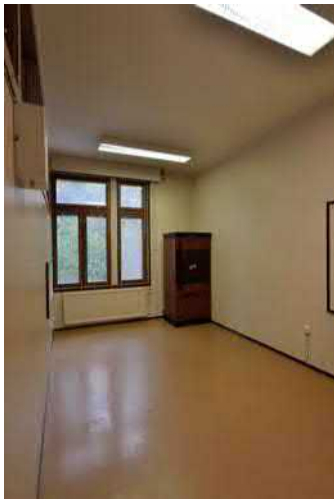
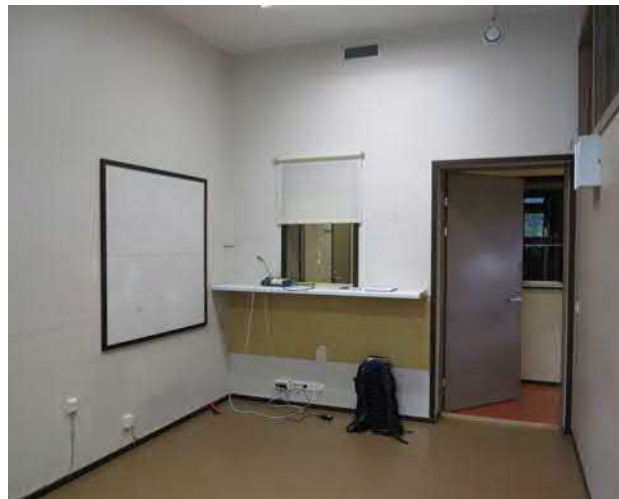
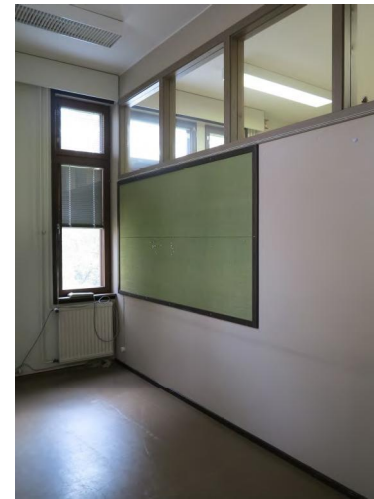
Tällä sivulla ylhäällä: rakennuksen vaatimaton lasiveranta ja sen vieressä sijaitseva entinen olohuone. Kuistin alkuperäiset ikkunat ja ovet on poikkeuksellisesti säilytetty peruskorjauksen yhteydessä. Entisen olohuoneen sisustuksen merkittävin yksityiskohta on kaakeliuuni, joka on ilmeisesti palautettu alkuperäiselle uunin paikalle.

Tällä sivulla alhaalla: rakennuksen eteläpäädyn toimistohuoneita, joiden huonejako on peräisin 1970- ja 1980-lukujen tilamuutoksista.

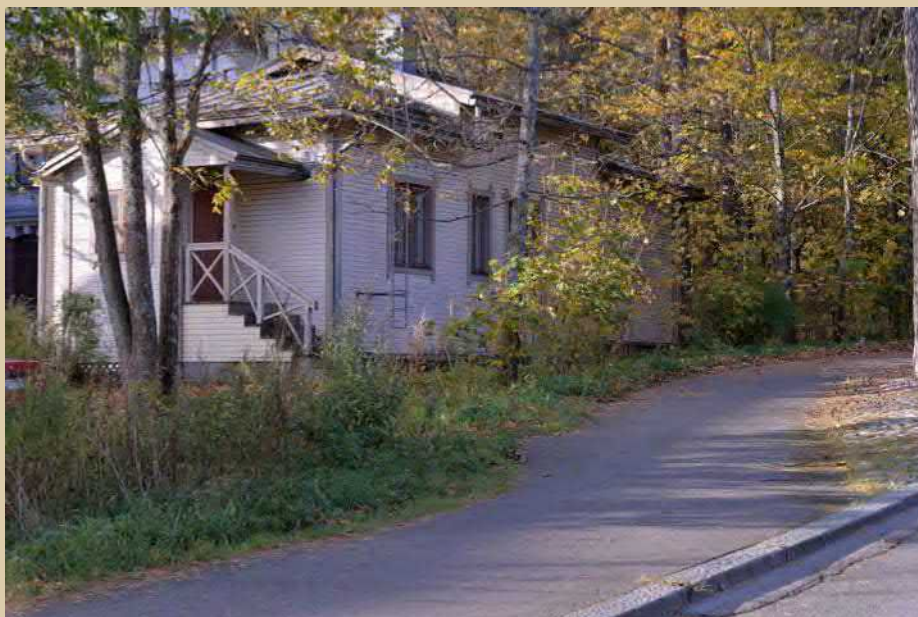
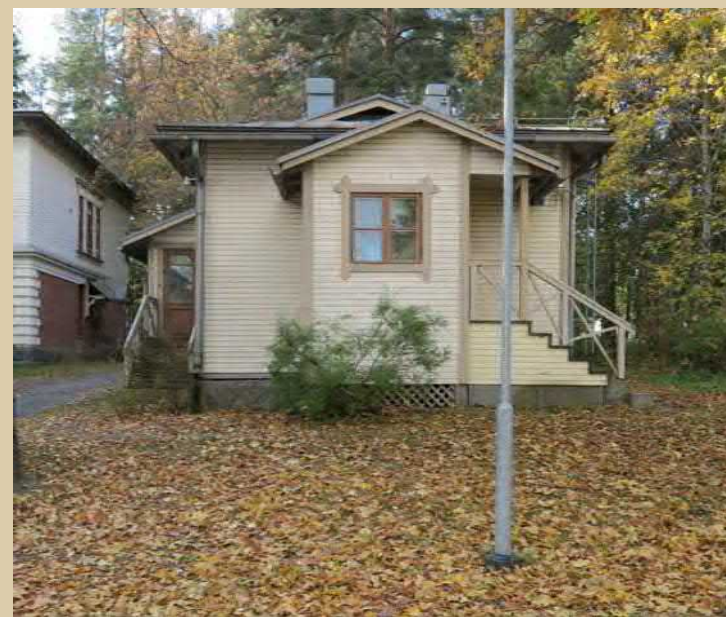
Rakennus E

E-rakennuksen käyttötarkoitus on muuttunut kaksi kertaa. Entisen ulkokuoneen ja puuvajan vaiheista opettajan asuntona 1950-luvun lopulta lähtien ei ole säilynyt asiakirjatietoja, mutta rakennushallituksen suunnitelmissa (kuva sivulla 41) on esitetty majoitusrakennus, jossa on kaksi asuinhuoneistoa. Huoneistoilla on yhteinen keittiö ja erilliset wc-tilat. Seuraava varustetason parantamiseen tähdännyt korjaus tehtiin vuonna 1980 piirirakennustoimiston suunnitelmien mukaan. Viimeisin, vuoden 1996 peruskorjauksen yhteydessä tehty muutos (Qvick Arkkitechdit Oy) käsitti sekä julkisivukorjauksen että sisätilojen muuttamisen opetus- ja työtiloiksi. Rakenteelliset ja toiminnalliset muutokset ovat olleet niin kattavia, että E-rakennus voidaan katsoa rakennetuksi kokonaan uudelleen.

Viereinen sivu: julkisivu etelään. Ylhäällä vasemmalla: näkymä koillisesta Killisenkadulta. Ylhäällä oikealla: rakennuksen itäpäädyn uusi kuisti. Oikealla rakennuksen länsipääty.

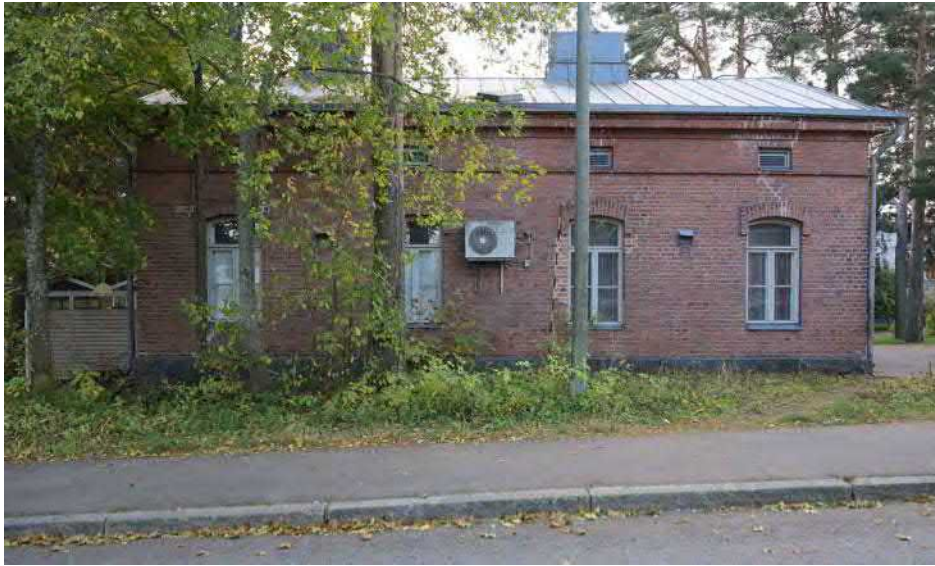
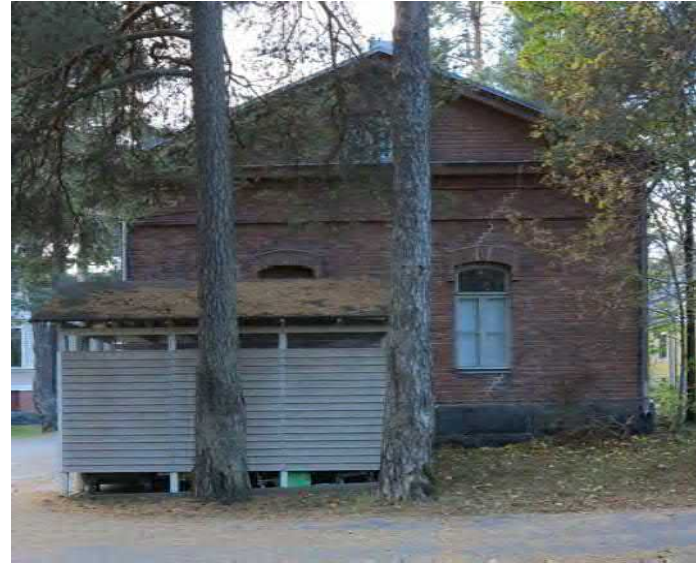
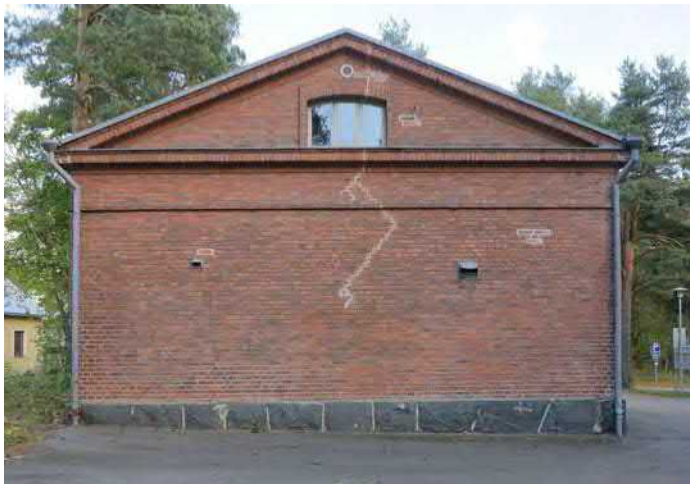
F-rakennuksen julkisivumuutokset ovat olleet vähäisiä ja luonteeltaan huolto-
korjauksen kaltaisia. Ikkunoita ei, toisin kuin muissa koulun rakennuksissa,
vaihdettu peruskorjauksen yhteydessä.

Puhtaaksimuuratuissa julkisivuissa on näkyvissä todennäköisesti routimisen
aiheuttamia diagonaalihalkeamia, jotka eivät edellytä syvälle meneviä korja-
ustoimenpiteitä.

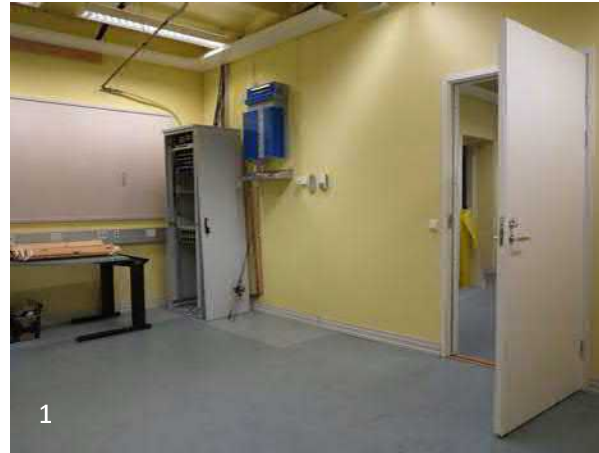
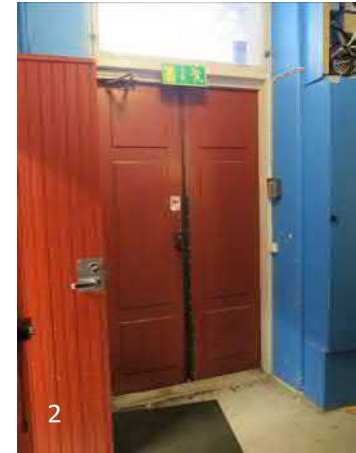
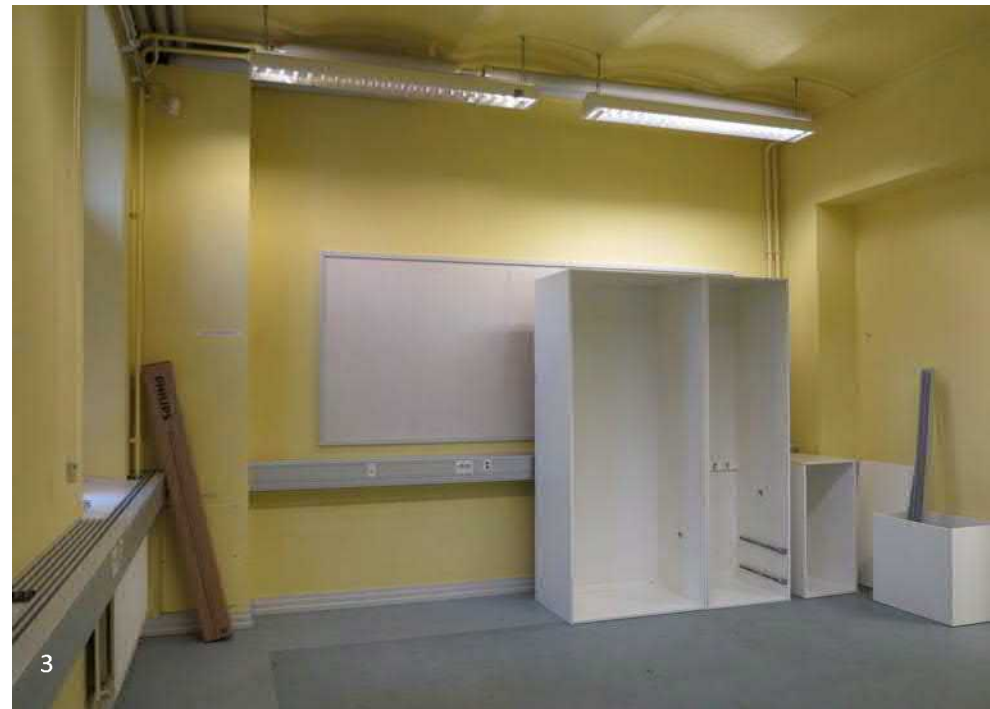
Sauna- ja pyykkituparakennus on muuttunut työtiloiksi, jotka on varustettu koneellisella ilmanvaihdolla. Ullakolle on sijoitettu ilmanvaihtokonehuone (viereinen sivu, vasemmalla alhaalla) ja varasto (oikealla alhaalla). Sisäpinnot on suurimmaksi osaksi uusittu.

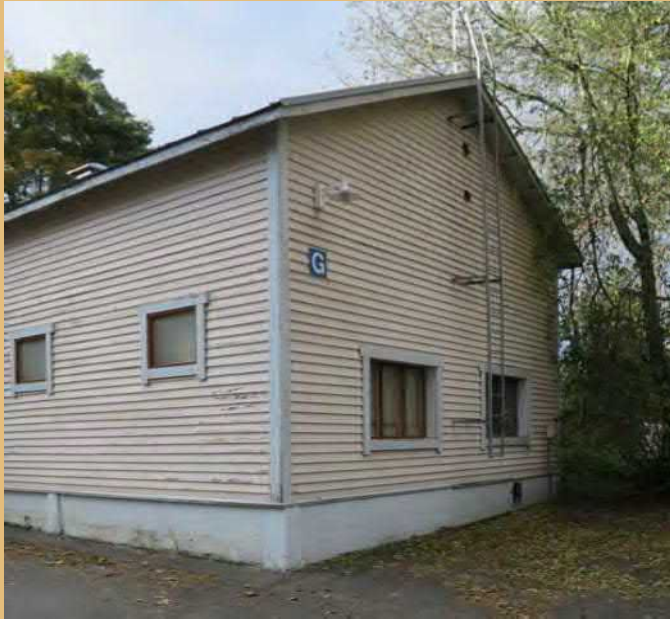
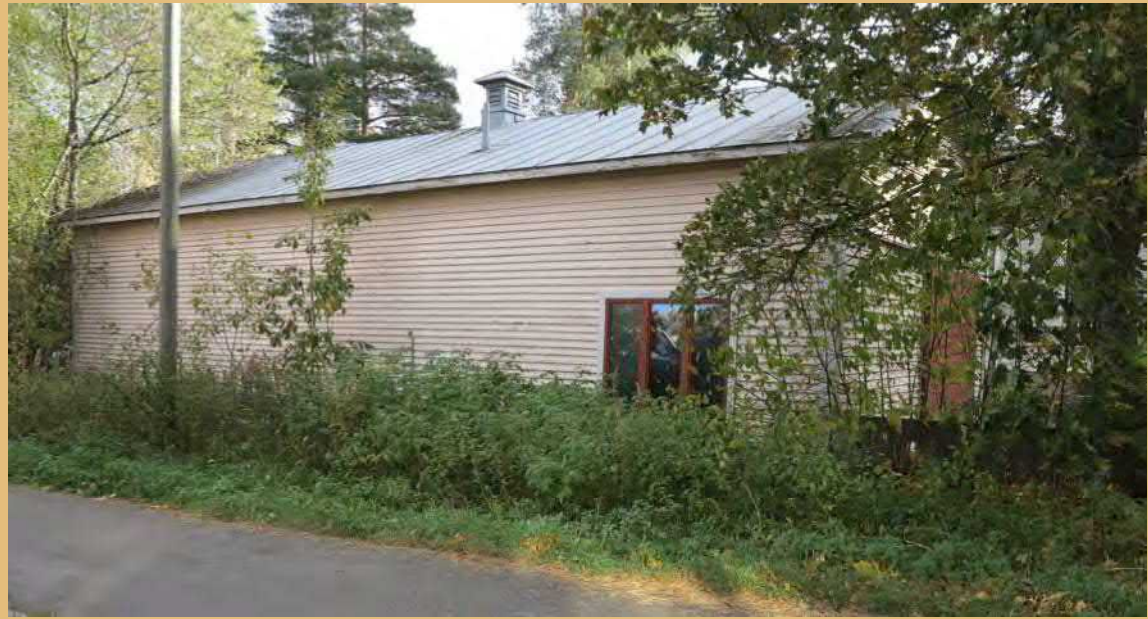
Rakennus G

Vuonna 1934 rakennettua vajarakennusta on muutettu huomattavasti korttelin muita rakennuksia enemmän (rakennuksen alkuperäisestä volyymista on jäljellä suurin piirtein puolet), mutta julkisivujen ilme on säilynyt lähellä alkuperäistä.

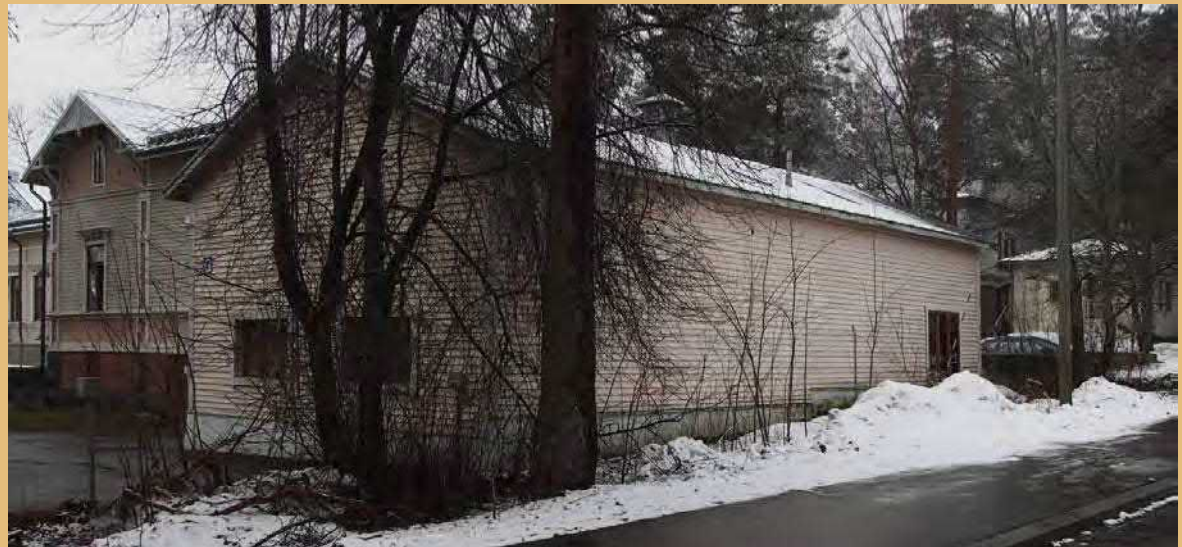
Yllä: 1930-luvun vajan ulkoseinärakenteet (musta) ovat säilyneet, mutta puolet rakennuksesta (sininen) on purettu ja jäljelle jääneen osan sisäpuoli (punainen) on rakennettu kokonaan uudelleen.
