V U O R E L A N K A T U 5 - 7

K U O P I O

R A K E N N U S H I S T O R I A S E L V I T Y S

Kiinteistön Vuorelankatu 5-7 rakennushistoriaselvitys on laadittu Kuopion kaupungin toimeksiannosta vuonna 2015. Selvityksessä käsitellään sekä koko tontin että yksittäisten rakennusten rakentamisen ja käytön vaiheita. Työssä on sovellettu Museoviraston yleisiä ohjeita rakennushistoriallisten selvitysten laatimisesta ja kohdetta varten laadittua erillistä työohjelmaa (Museovirasto 24.2.2011).

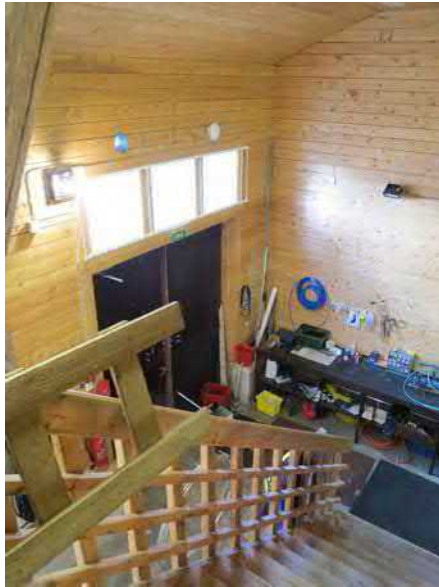
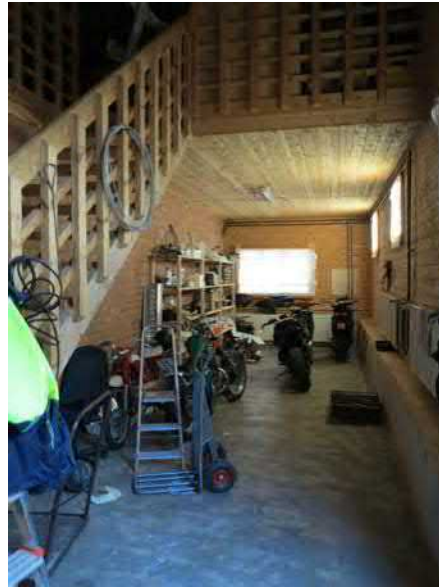
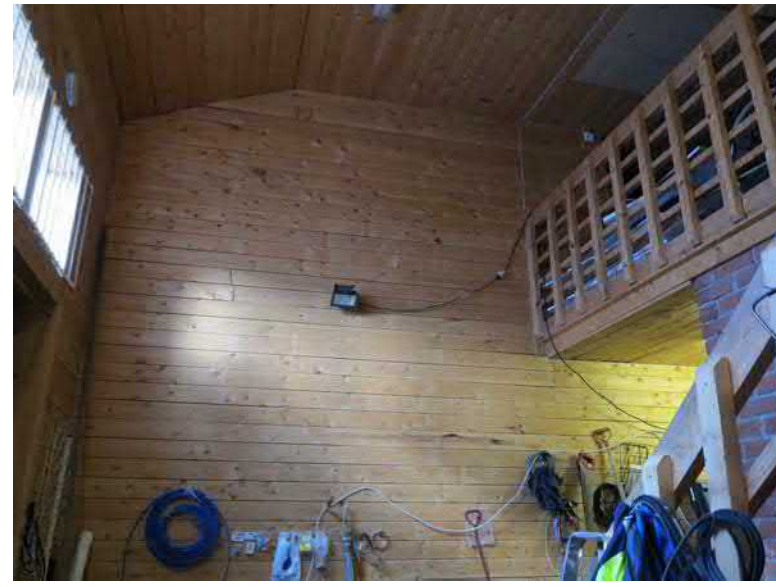
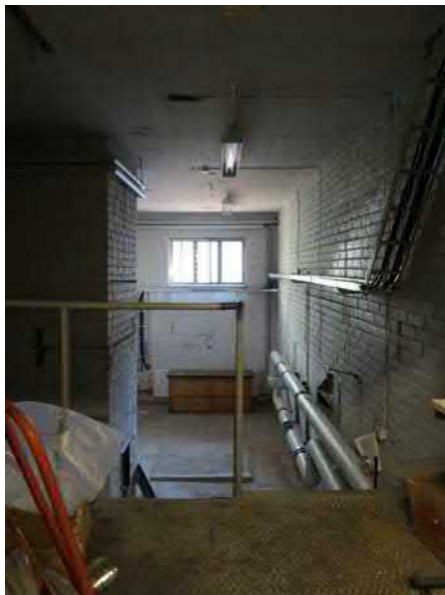
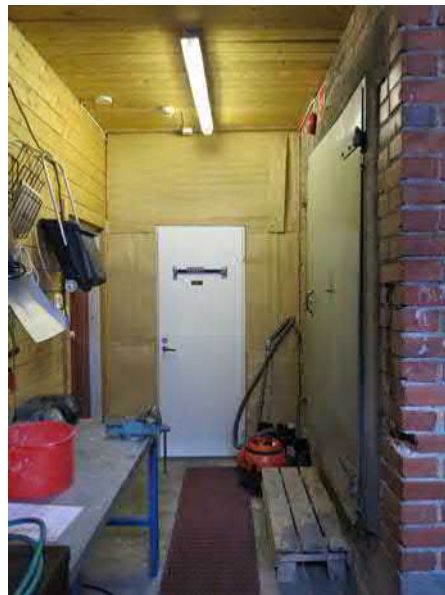
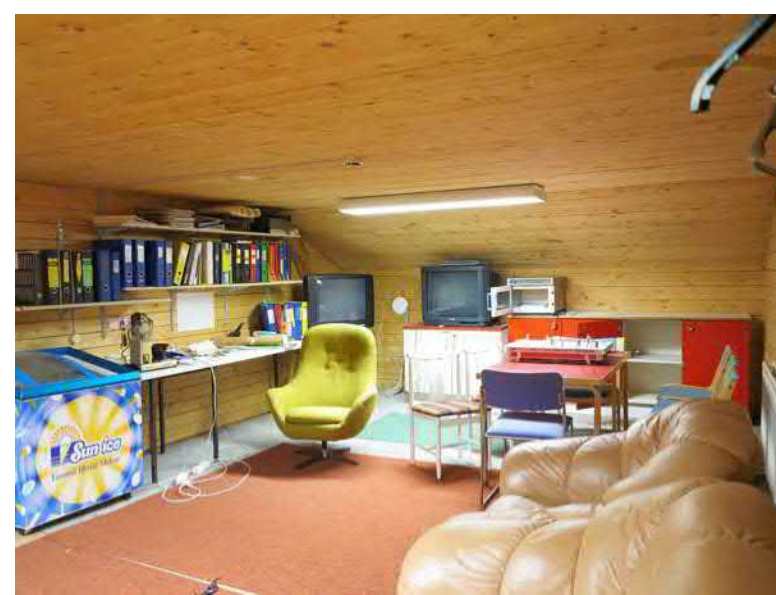
Viereinen sivu: rakennuksen itäpäätyyn on sisustettu työ- ja taukotila. Vasemmalla alhaalla 1950-luvulla rakennettu lämmönjakuhuone..

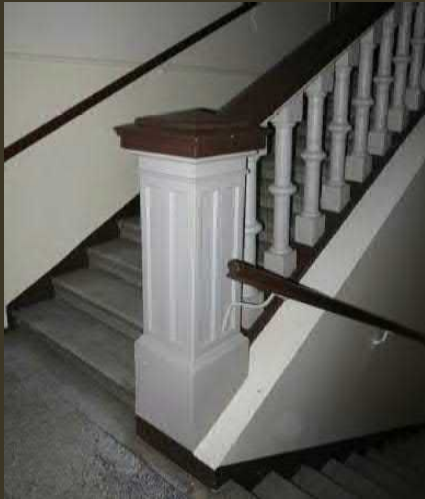
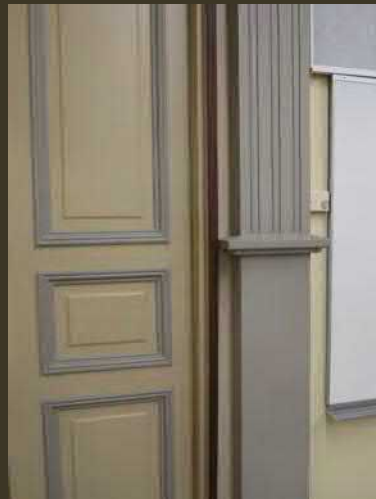
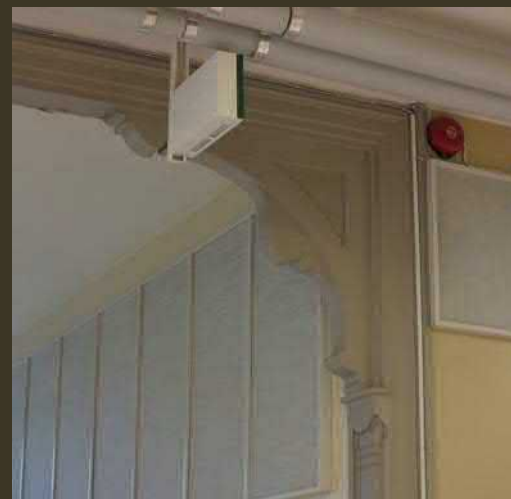
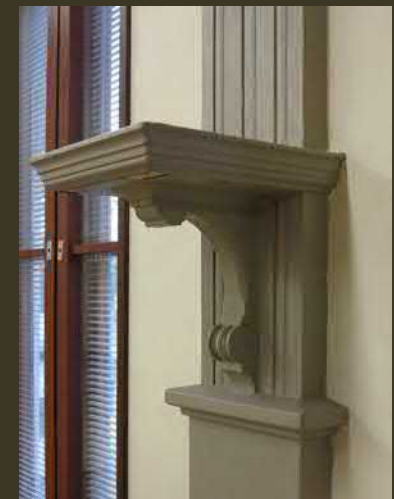
Uusrenessanssiarkkitehtuurin koristeaiheita koulurakennuksen sisätiloista.
