## Kohderaportti Pohjois-Savon Kioski

### Kuopion kulttuurihistorialliset rakennuskohteet - päivitysinventointi

#### KIRKKOKATU 22, KUOPION KORTTELIMUSEO

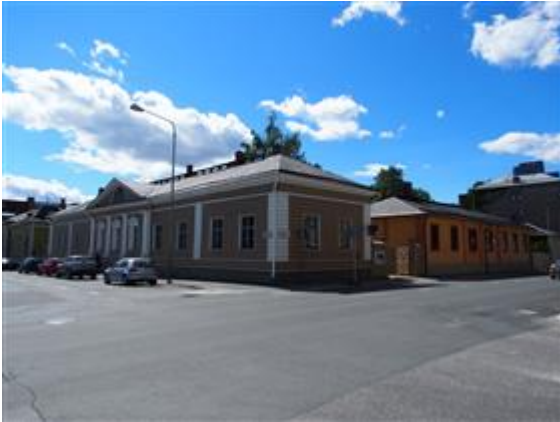
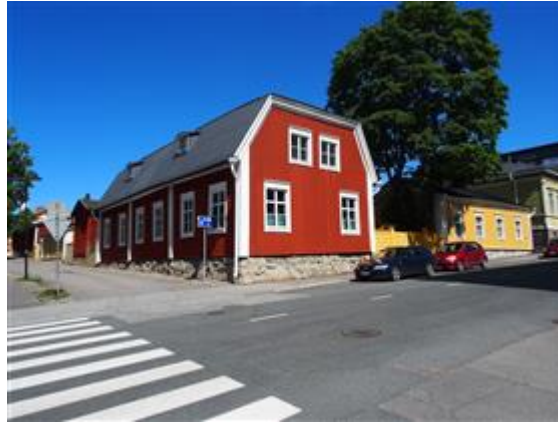
Kuninkaankadun, Kirkkokadun, Sorvarinkadun ja Kuopionlahdenkadun rajaama kortteli muodostaa Kuopion korttelimuseon. Museo on osa Kuopion kulttuurihistoriallista museota. Korttelissa on yksitoista rakennusta ja tontti on aidattu. Kirkkokadun ja Kuninkaankadun varrella olevat rakennukset sijaitsevat alkuperäisillä paikoillaan. Muut rakennukset on siirretty kortteliin kaupungin muista kortteleista. Rakennukset ovat alun perin rakennettu 1700-luvun lopulta 1800-luvun loppuun. Rakennukset restauroitiin vaiheittain 1970-luvulta lähtien 1990-luvulle. Museo avattiin yleisölle vuonna 1982, mutta koko kortteli tuli yleisölle avoimeksi vuonna 1997.

Rakennushistoriallisesti, historiallisesti ja maisemallisesti merkittävä. Vanhoista puutaloista koostettu yhtenäinen kortteli, joka kertoo entisajan elämisestä kaupungissa. Kuninkaankadun varrella sijaitsevat puutalot muodostavat muiden kadun puutalojen kanssa yhtenäisen katunäkymän.

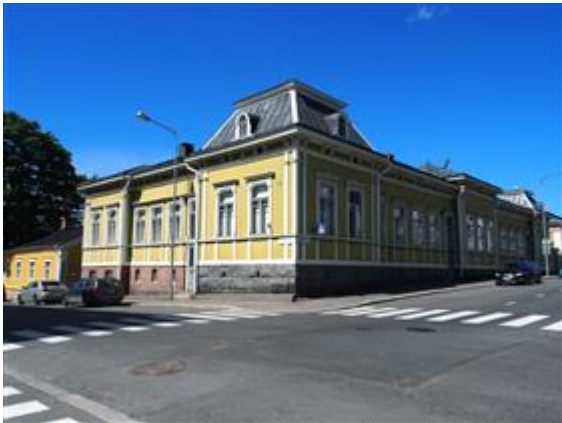
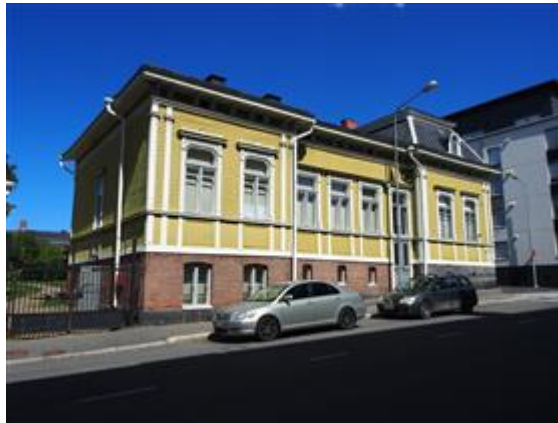
**RAKENNUS 1**

Uusrenessanssityylinen vinkkelirakennus sijaitsee Kuopionlahdenkadun ja Kuninkaankadun kulmauksessa. Talossa on käytetty koristeina pylväitä, kasetointia, koristeellisia ikkunoiden vuorilautoja, kerroslistoja ja osan ikkunoiden yläkulmat on viistetty. Ikkunapuitteet ovat vaaleansiniset. Rakennuksen päädyt ja kulma tulevat hieman seinästä ulos katuulkisivuissa sekä pohjoispäädyn länsipuolella. Myös rakennuksen pitkän sivun keskellä on poikkipäädyt. Länsisiiven kivijalassa on matala kiverros ja sitten tiiltä. Muun osan kivijalka on kiveä. Sisäpihalla on kolme sisäänkäyntiä. Lisäksi pohjakerrokseen on länsisiivestä sisäänkäynti ja siivessä on myös pieniä kellariovia. Rakennuksessa on museon näyttelysali ja henkilökunnan työtiloja.

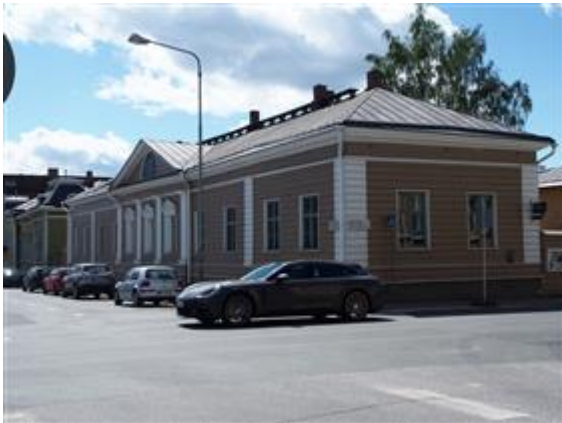
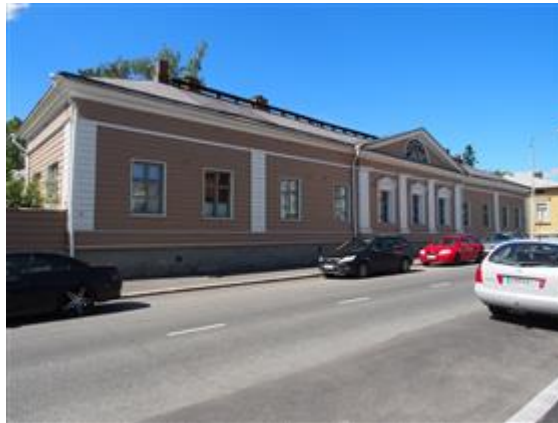
RAKENNUS 2

Rakennus sijaitsee Kuninkaankadun ja Kirkkokadun kulmassa. Rakennuksessa on beige vaakalaudoitus. Listat ja koristeet ovat valkoiset. Ikkunapuitteet ovat vihreät ja vuorilautoja ei ole. Kuninkaankadun puoleisella julkisivulla on katon yläosan keskellä kolmiomainen frontoni, jonka keskellä on lunetti-ikkuna. Frontonin alapuolella on risaliitti. Risaliitissa on neljä pilasteria, joihin kuuluu jalka, varsi ja kapiteeli. Talon nurkissa ja julkisivussa on pilasterit, joissa ei ole jalkaa. Kuninkaankadun puolella on valeikkuna. Sisäpihan puoleisen julkisivun pohjoispäädyssä on viisikulmainen kuisti ja eteläpäädyssä nelikulmainen. Etelässä on länsisiipi. Länsisiivessä on kapea ja korkea neliskulmainen umpikuisti. Rakennuksessa esitellään säätyläisväen asumista 1800-luvulla ja lisäksi rakennukseen on sijoitettu Minna Canthin salonki.

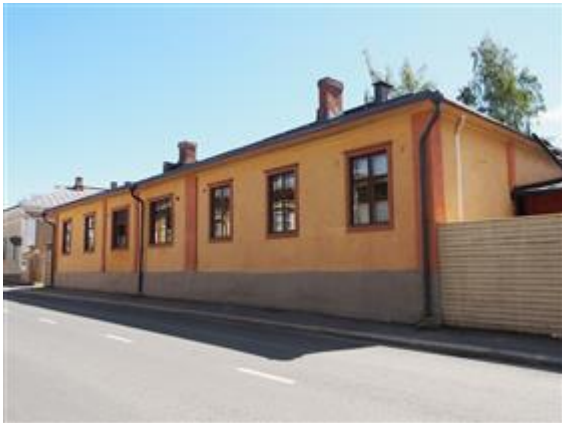
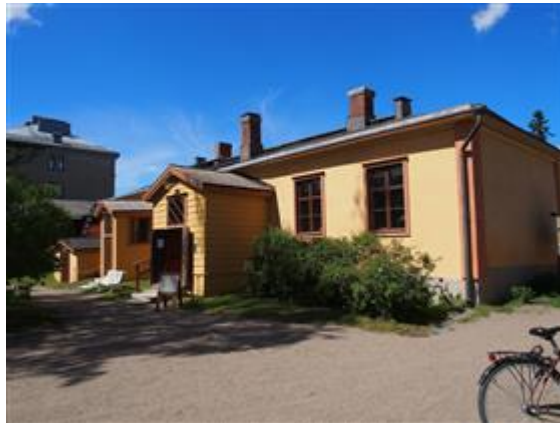
RAKENNUS 3

Rakennus sijaitsee Kirkkokadun varrella. Se on rapattu ja väriltään keltainen. Kivijalka on myös rapattu ja maalattu harmaalla. Rakennuksen julkisivua on jaettu pylväillä ja nurkat on korostettu myös. Ne on maalattu ruskeiksi. Ikkunoiden vuorilaudat ovat myös ruskeat. Sisäpihalla on kaksi puista umpikuistia sekä kellari, joissa on lautakatot. Talossa on museon toimistotiloja sekä KierrätysTaidetyöpaja.

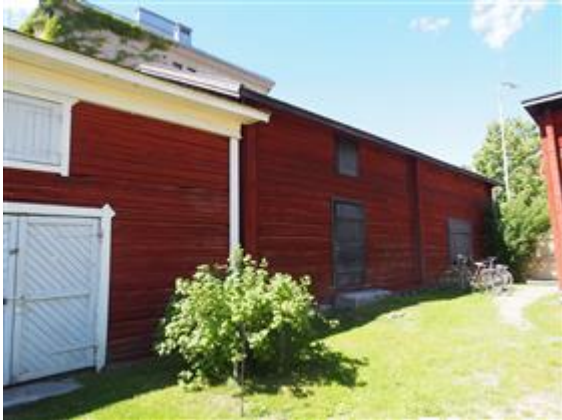
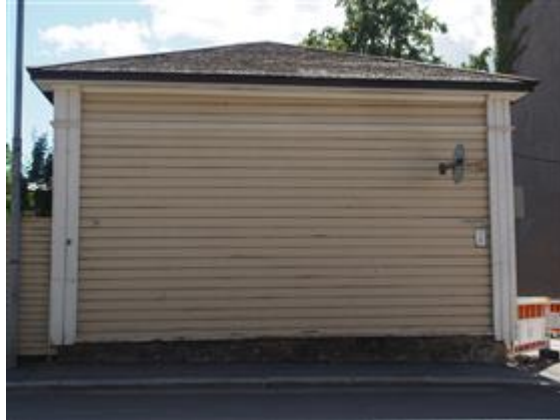
RAKENNUS 4

Punamullattu aittarakennus Kirkkokadun ja Sorvarinkadun kulmassa. Kirkkokadun puoleinen pääty on vuorattu vaakalaudoituksella muodostaen symmetrisen vastapainon Kuninkaankadun empirerakennuksen päädylle.

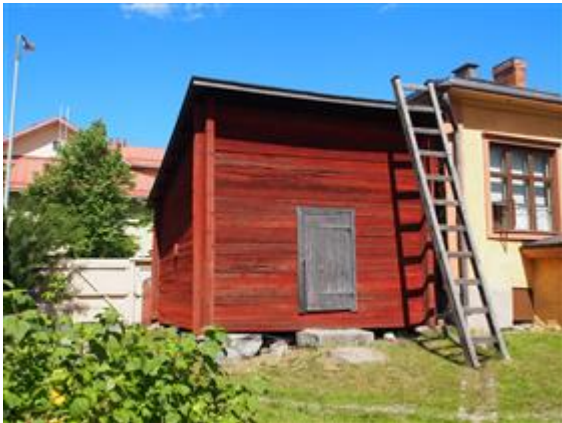
**RAKENNUS 5**

Lankuista tehty pulpettikattoinen punamullattu aitta. Sijaitsee vanhan käräjätuvan vieressä.

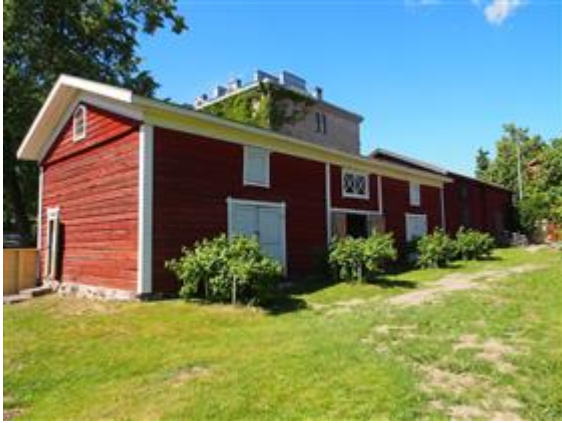
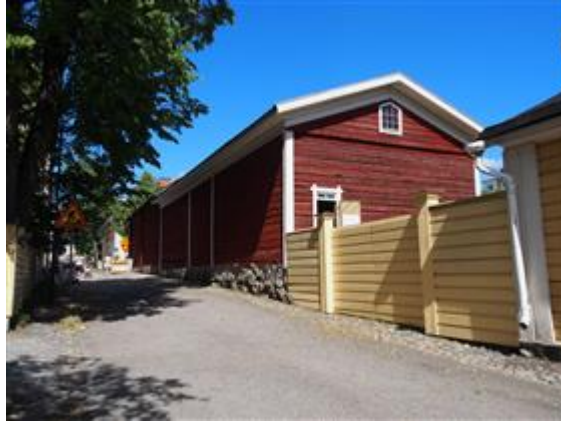
RAKENNUS 6

Punamullattu hirsiaitta sijaitsee Sorvarinkadun myötäisesti, viereisen aitan perässä. Rakennuksen nurkat, ovien ja ikkunoiden vuorilaudat sekä räystäävät ovat laudasta ja valkoiset. Sisäpihan puolella on kolmet pariovet, kaksi yläluukua ja ristikkoikkuna. Keskimmäistä sisäänkäyntiä on korostettu. Ovet ja luukut ovat vaaleansiniset. Päädyssä on ovi ja päätyikkuna.

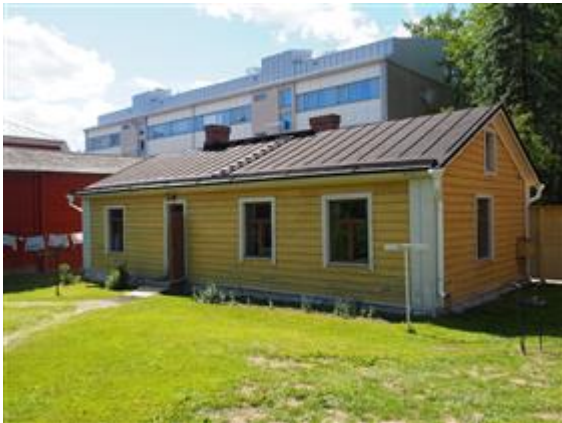
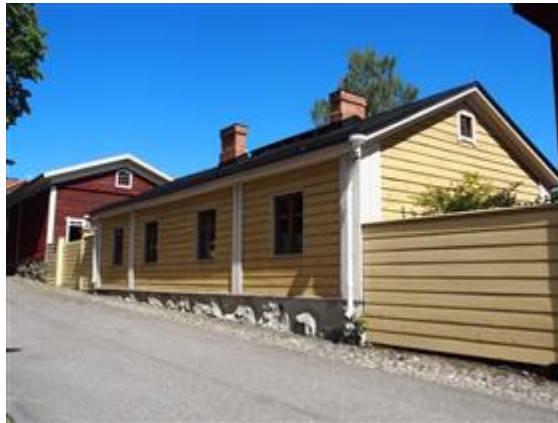
**RAKENNUS 7**

Hirsinen rakennus sijaitsee Sorvarinkadun varrella. Sen vaakalaudoitus on väriltään keltainen ja vuorilaudat, nurkat, pylvääät ja listat ovat valkoiset. Sorvarinkadun puolen ikkunoissa ei ole vuorilautoja ja ne ovat 6-ruutuiset. Sisäpihan puoleiset ikkunat ovat lähinnä T-ikkunoita.

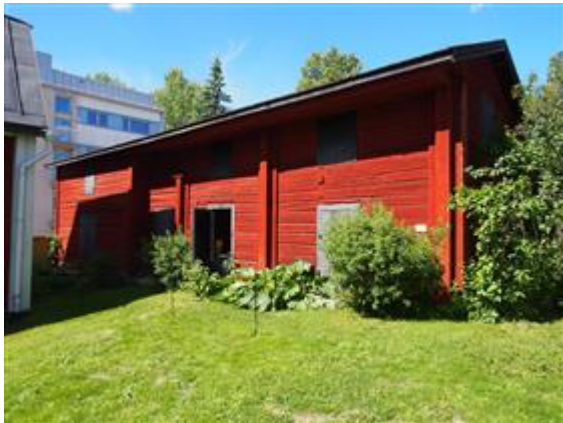
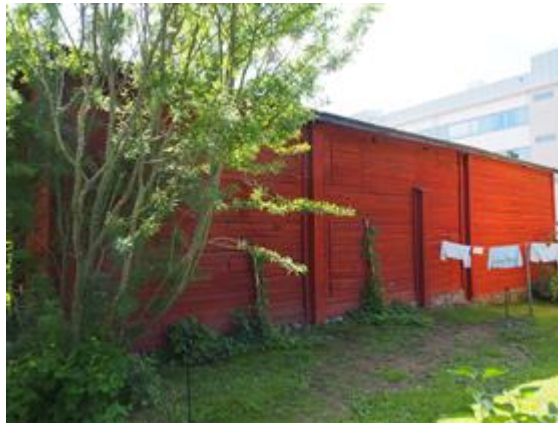
**RAKENNUS 10**

Punamullattu, pärekattoinen pitkä hirsiaitta pääty Sorvarinkadulle päin. Toisella puolella neljä sisäänkäyntiä ja kolme yläluukkua. Sisäpihan päädyssä yläluukku.

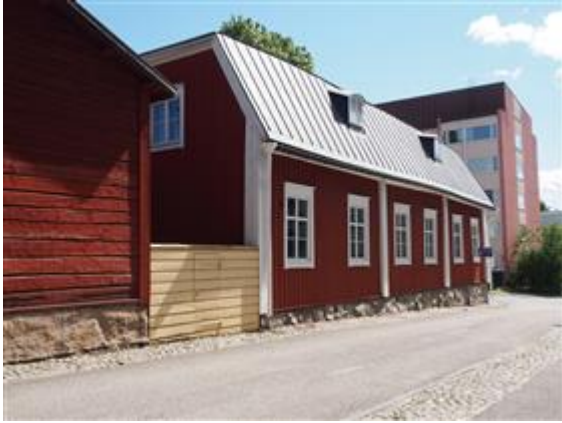
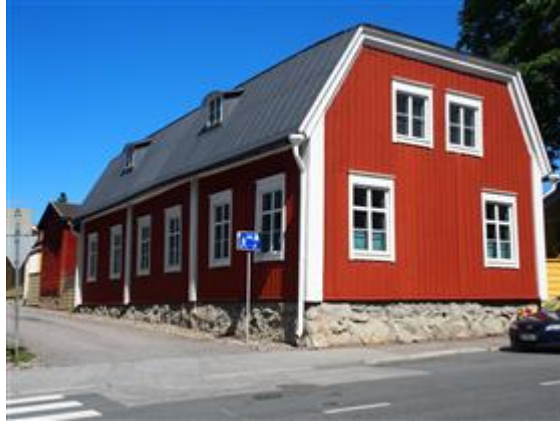
RAKENNUS 11

Rakennus sijaitsee Sorvarinkadun ja Kuopionlahdenkadun kulmassa. Sen pystyлаudoitus on punainen ja nurkat, pylväät, räystäslisat, ikkunat ja oven vuorilaudat valkoiset. Ensimmäisen kerroksen ikkunat ovat 6-ruutuiset ja toisen kerroksen päätyikkunat sekä lappeiden kattoikkunat ovat neliruutuiset.

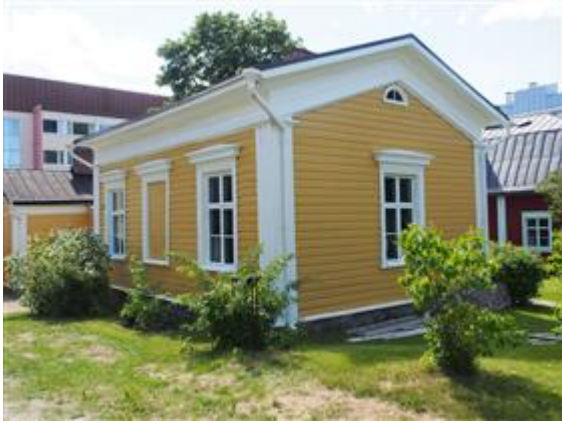
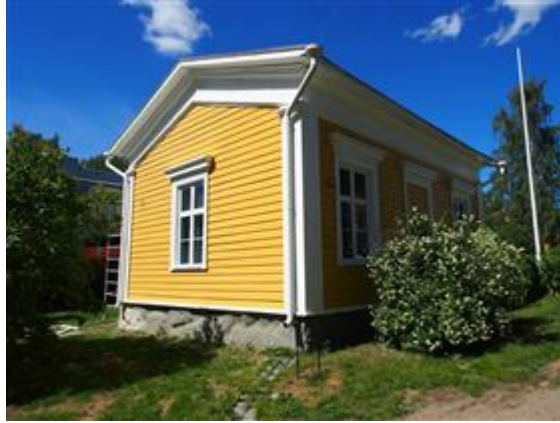
**RAKENNUS 12**

Pieni asuinrakennus sijaitsee tontin keskiosassa. Se on vaakalautoitettu ja väriltään keltainen. Nurkkapilasterit, leveä räystääslista, ikkunoiden vuorilaudat profiloidulla otsalaudalla ja listat ovat valkoiset. Toisen sivun keskimmäinen ikkuna on laudoitettu umpeen. Toisessa päädyssä on pieni lunetti-ikkuna.

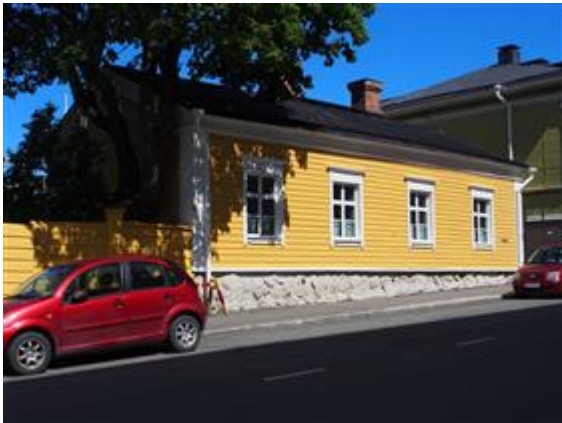
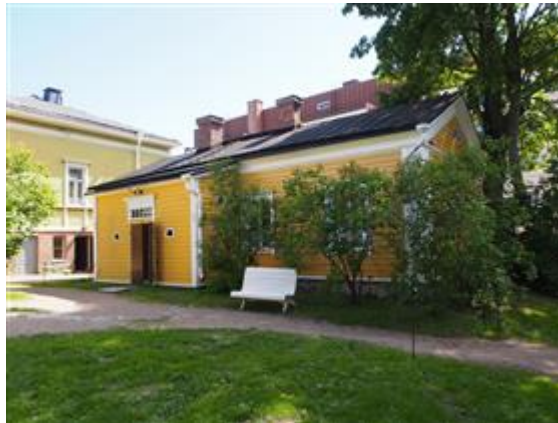
**RAKENNUS 13**

Hirsitalo sijaitsee Kuopionlahdenkadun varrella. Vaakalaudoitus on väriltään keltainen ja listat, nurkat ja ikkunoiden vuorilaudat ovat valkoiset. Ikkunat pääasiassa 6-ruutuisia. Päädyissä ja kuistissa on lunetti-ikkunoita sekä kuistin vieressä neliruutuinen ikkuna. Oven yläpuolella olevassa matalassa 5-ruutuisessa ikkunassa on koristeelliset vuorilaudat.
