Työ 2288 RHS

**Niiralankatu 13**  
**entinen Kuopion Kultaseppä Oy:n rakennus**  
**rakennushistoriallinen selvitys**

31.05.2023

Kristiina Helin, arkkitehti

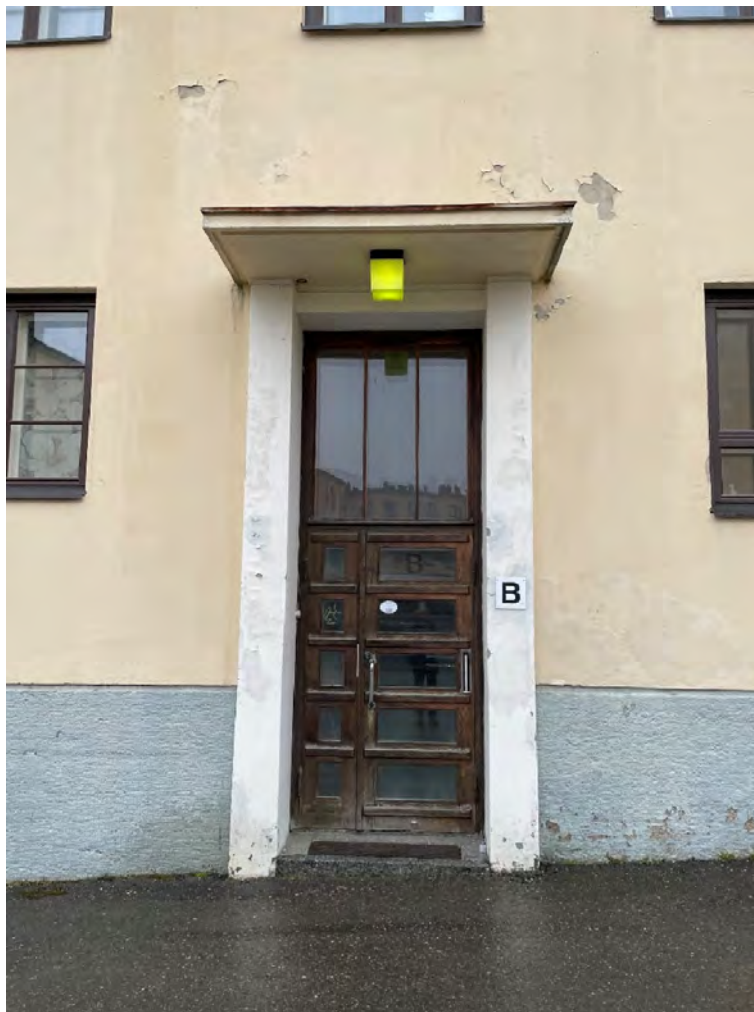
Mustinlammenkadulle avautuva pääsisäänkäynti pilastereineen, katoksineen ja alkuperäinen tammiovi yläikkunoineen on säilynyt. Uusittujen ikkunoiden ulkopuitejako noudattaa alkuperäistä jakoa. Ullakon ikkunat ovat alkuperäiset.

Sisäänkäynti Mustinlammenkadulta, kuva Kristiina Helin

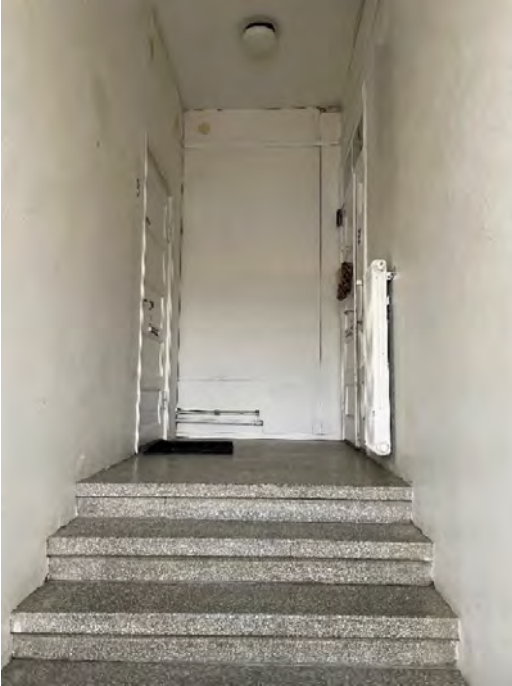
Mustinlammenkadun puoleinen porraskäytävä palvelee vai asuntoja B1 ja B2. Alkuperäinen rakennuksen porrashuoneet yhdistävä käytävä on suljettu. Porras on alkuperäinen mosaiikkibetoniporras. Asuntojen kerrostaso-ovet ovat alkuperäiset, maalatut puupeiliovet. Asuntojen sisätiloja ei tarkastettu, koska ne ovat vuokrattuina.

Porrashuone B, kuva K.H.

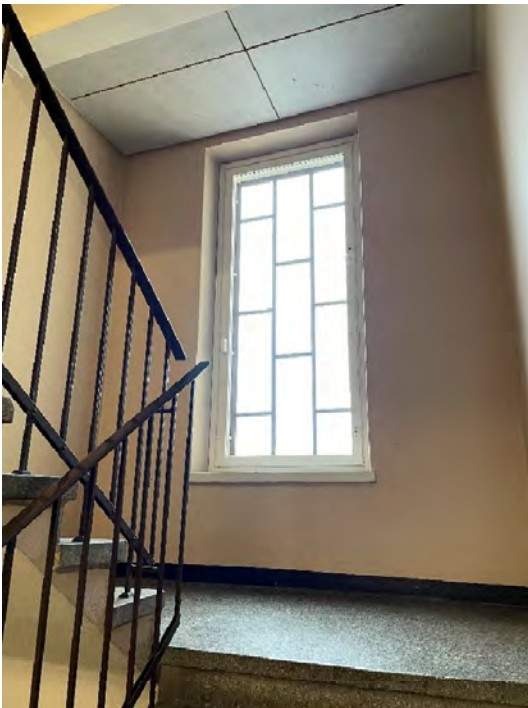
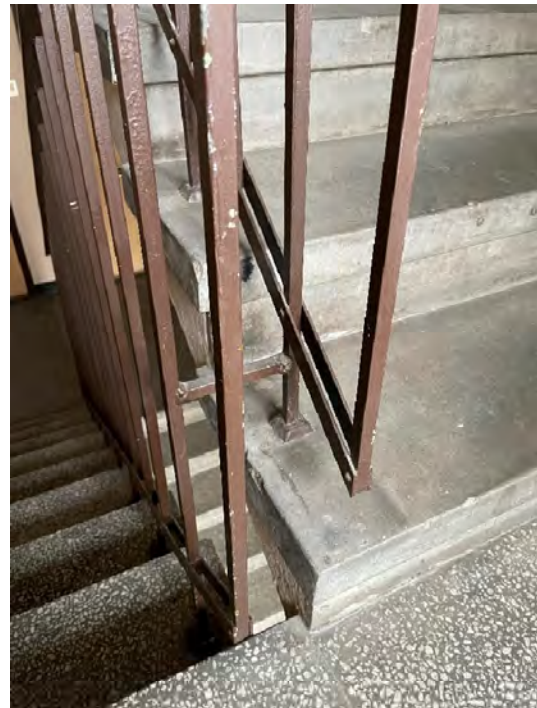
Sisäkulman puolella on sisäänkäynti asuntoihin johtavaan portaaseen ja oma käynti kellarin portaaseen. Asuntojen kerrostaso-ovet on muutettu 1980-luvun remontissa puuviilupintaisiksi laakaoviksi. Porrashuoneen seinät ovat maalatut. Porras ja kaide ovat alkuperäisiä. Porras on mosaiikkibetonia, kaide terästä ja sen tukirakenteet on kiinnitetty portaan askelmiin upottamalla. Puukäsijohde on vaihdettu muoviseen.

Porrashuone A, Porras ja kaide, kuva K.H.

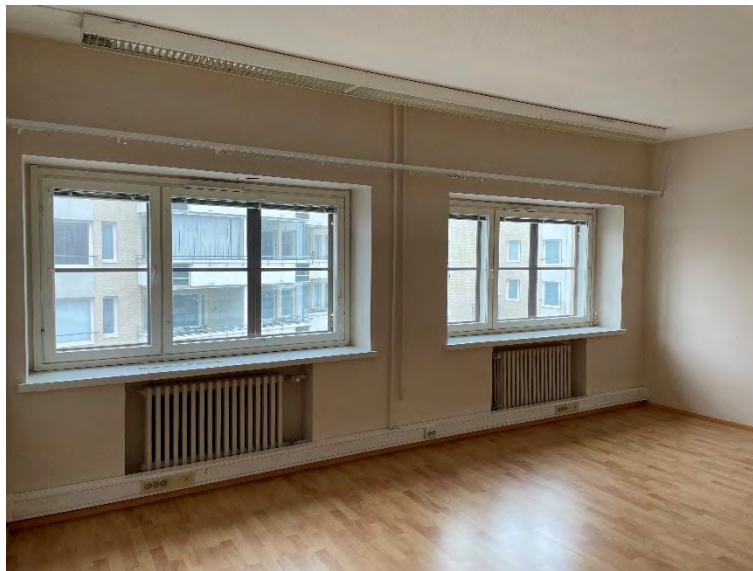
Asunnoista tarkastettiin tyhjillään olevat toisen kerroksen asunto A3 ja kolmannen kerroksen asunto A4. Asunnon A3 seinät ovat sileäksi tasoitetut ja maalatut. Lähes kaikki väliovet ovat alkuperäisiä, massiivipuisia peiliovia. Ulkoseinällä on alkuperäiset patterisyvennykset ripapattereineen. Sisäkatot ovat huoneissa roiskerapatut, eteisessä ja wc-tiloissa on alaslaskettu kipsilevykatto. Lattiat ovat pyökki parkettia. Wc- tilan lattia on myöhemmin korotettu ja pinnoitettu muovimatolla, seinät on laatoitettu.

Asunto A3, kuva K.H.

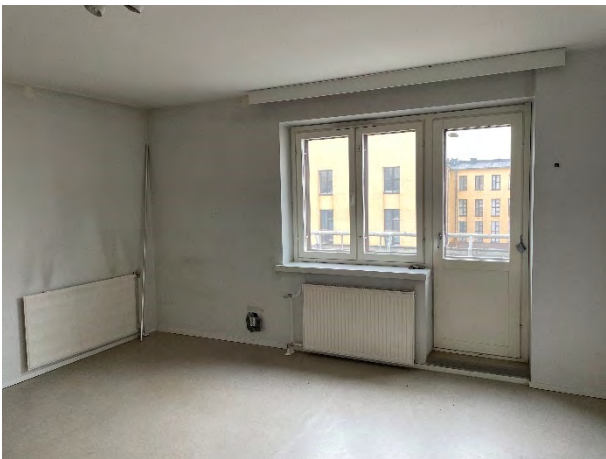
Asunnon A4 seinät on pinnoitettu lasikuitutapetilla ja maalattu. Kaikki väliovet ovat vaihdettu laakaoviksi ilmeisesti 1980- luvulla. Ulkoseinien patterisivennykset on täytetty muuraamalla tai levyrakenteella ja patterit ovat pinta-asenteiset. Sisäkatot ovat maalattua kipsilevyä, lattiat muovimattoa tai laminaattia. Eteiskäytävän katossa on merkkiä vesivuodosta. Wc-tilassa sekä seinät että lattia ovat keraamista laattaa. Laatoitukset ja wc-kalusteet ovat vanhat ja huonokuntoiset. Asunnossa on yksi rakennuksen kolmesta parvekkeesta. Rakenteet ovat alkuperäisiä ja huonokuntoisia.

Asunto A4, kuva K.H.

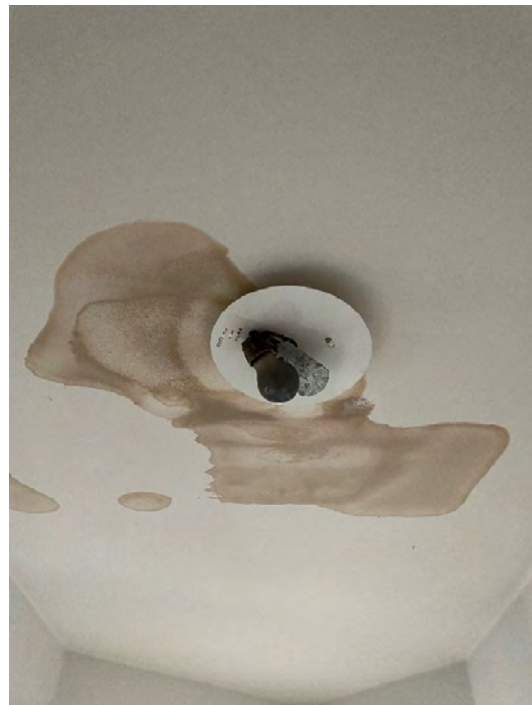
Katon vesivahinko, kuva K.H.

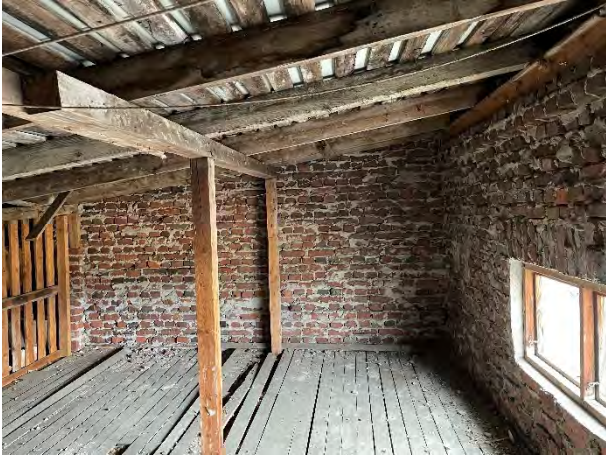
Ullakko on lämpöeristämätön. Tila on pääosin matala, ikkunat ovat alkuperäiset, lattialaudat osin lahonneet. Ullakolle on rakennettu asuntojen varastokoppeja.

Ullakko Mustinlammenkadun puolella, kuva K.H.
