Pielisen Betoni Oy

# KUOPION VALMISBETONIASEMA MAAPERÄN PILAANTUNEISUUSTUTKIMUS

1.6.2020

Projektinumero: 10601-003

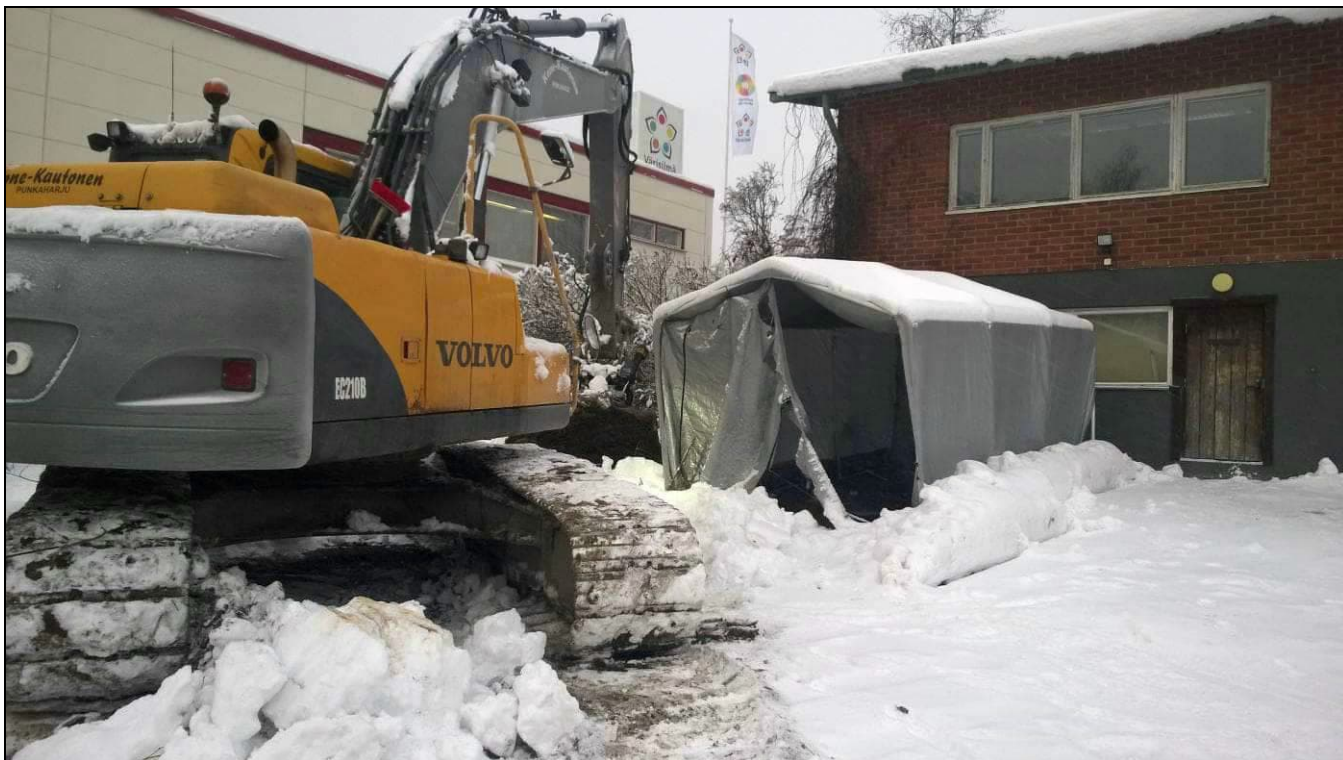
**Kuva 3.** KK5 sijoittui purettavan rakennuksen lounaisnurkan edustalle. Kuva on otettu kaakosta.

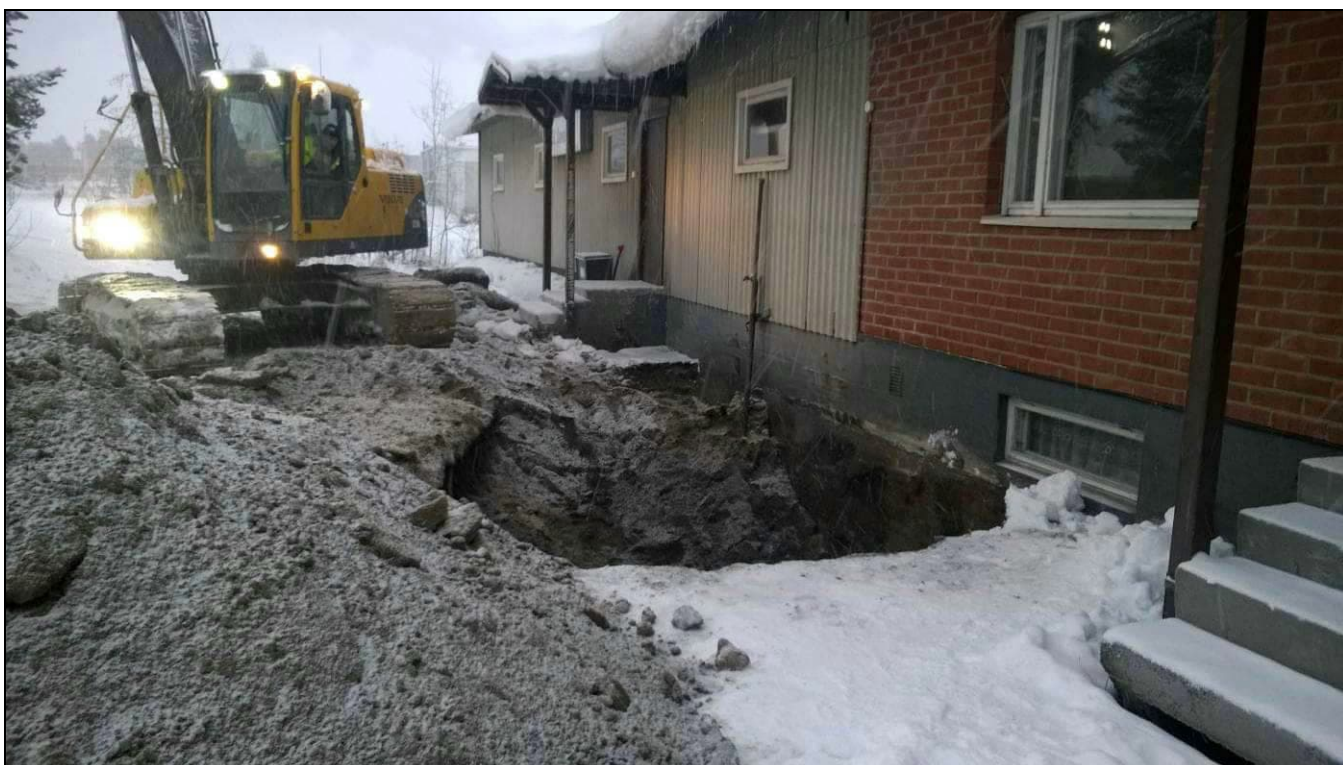
**Kuva 4.** Kuvassa ollaan kaivamassa lämmitysöljysäiliön viereen tehtyä koekuoppaa (KK8). Kuva on otettu länsiluoteen suunnasta.

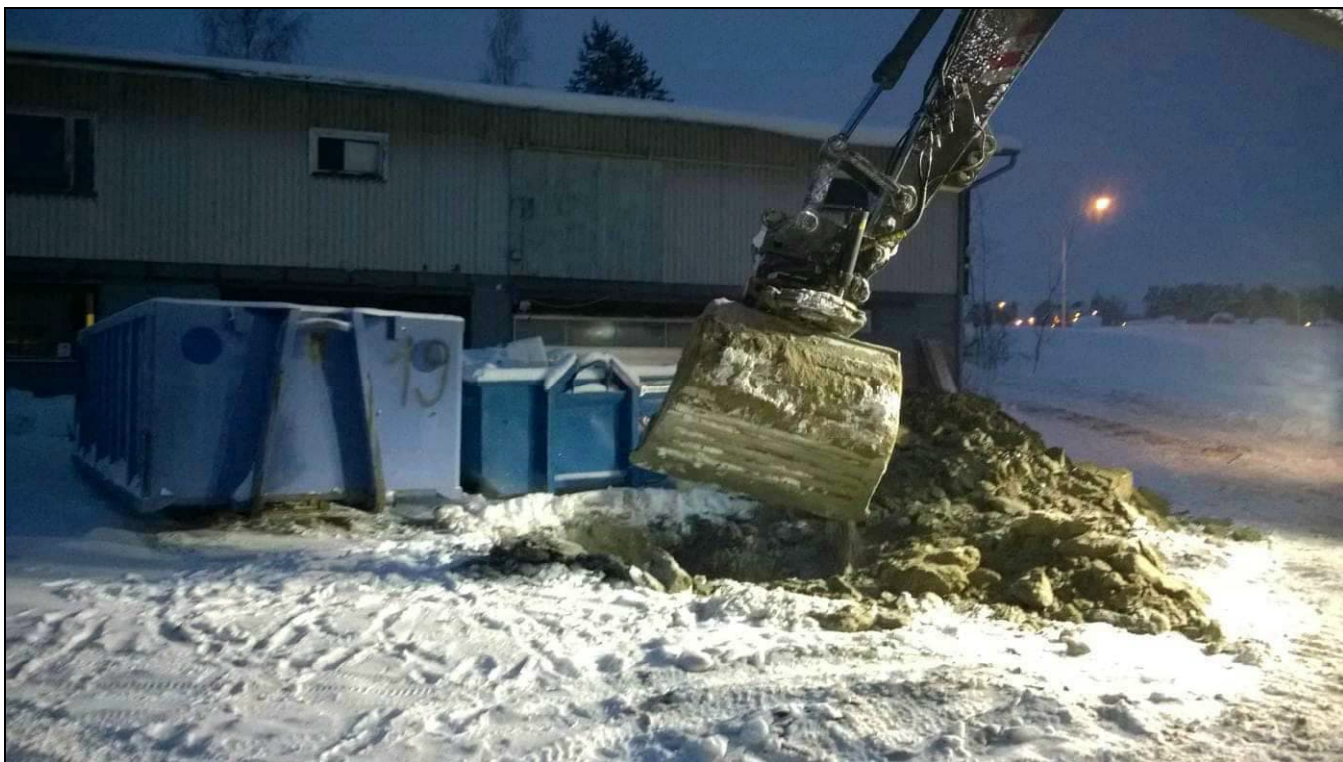
**Kuva 6.** Kuvassa koekuopan KK9 kaivamista. Kuva otettu etelän suunnasta.
