# VANHAN PUURAKENNUKSEN KUNTO- JA KÄYTETTÄVYYS SELVITYS

**Asunto Oy Kuopion Sairaalakatu 3**

**Sairaalakatu 3**

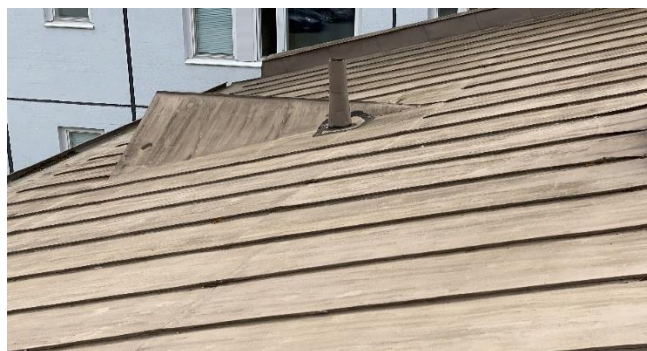
Kuva 46.

**Yhteenveto:** Vesikaton yleiskunto on pintapuolisesti tarkasteltuna kohtuullinen, mutta katossa on useita huonokuntoisia paikkauksia ja vuotoriskejä aiheuttavia läpivientien juuria sekä ruosteaurioita.
