# PUIJO K90 VAUHTIMÄKI

| PROJEKTI<br>Puijo K90 kuntotarkastus | PROJEKTIPÄÄLLIKKÖ<br>Anssi Kinnunen | PÄIVÄYS<br>2024-10-25 |

## Puijo K90 raportti

K 90 vauhtimäen rakenteellinen tarkastus sekä korjausvaihtoehdot

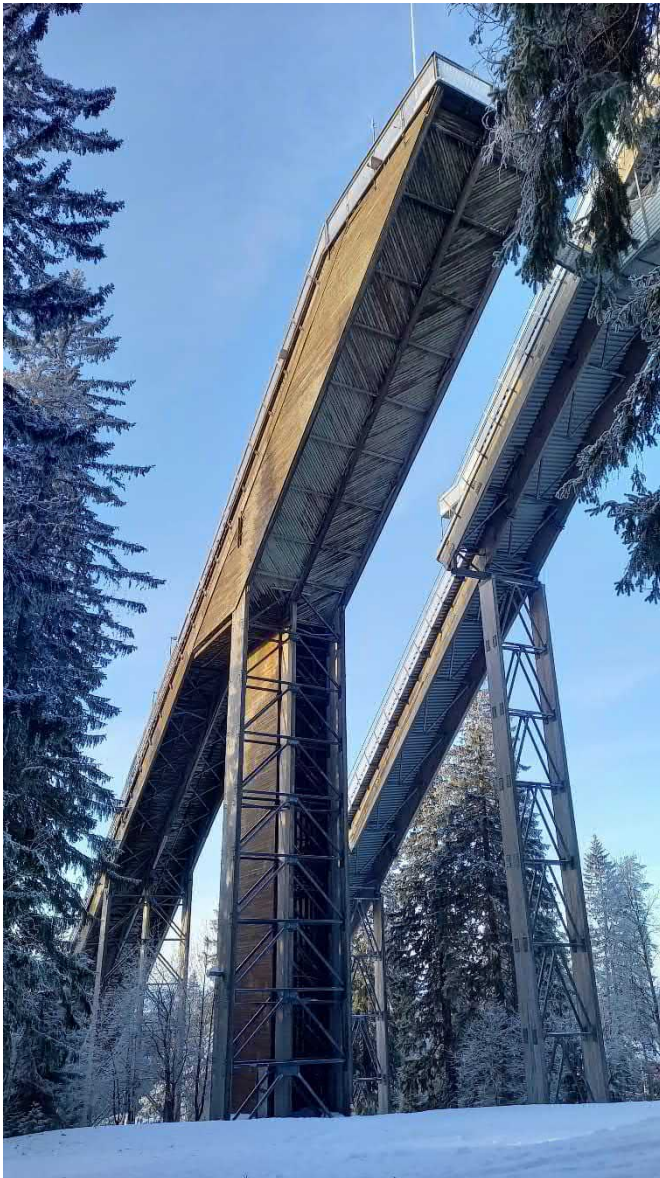
*Kuva 1. Yleiskuva K90 vauhtimäestä. Pääkannatinkehä lähimpänä. Välikehä näkyy pääkannatinkehän takana. Teräsbetonipilarit eivät näy kuvassa.*

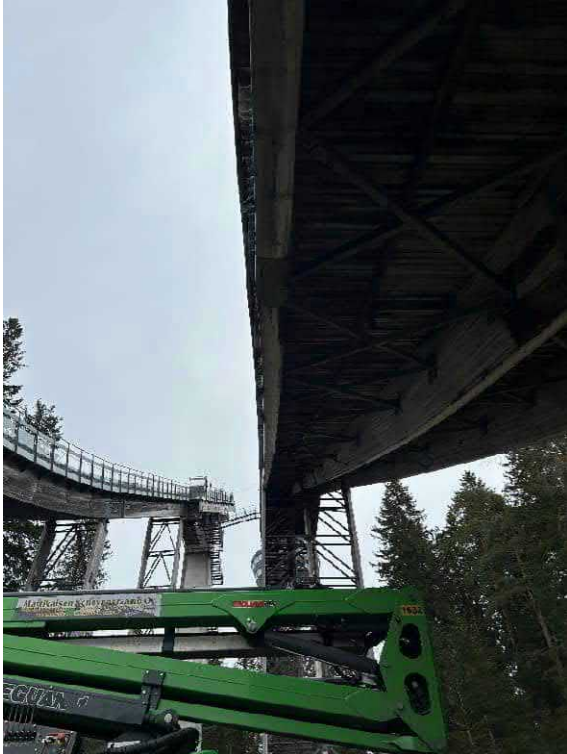
Kuva 1 Liimapuupalkeissa on havaittavissa vauhtimäen siirtymä etelään päin (kuvan katsomissuunnassa oikealla).

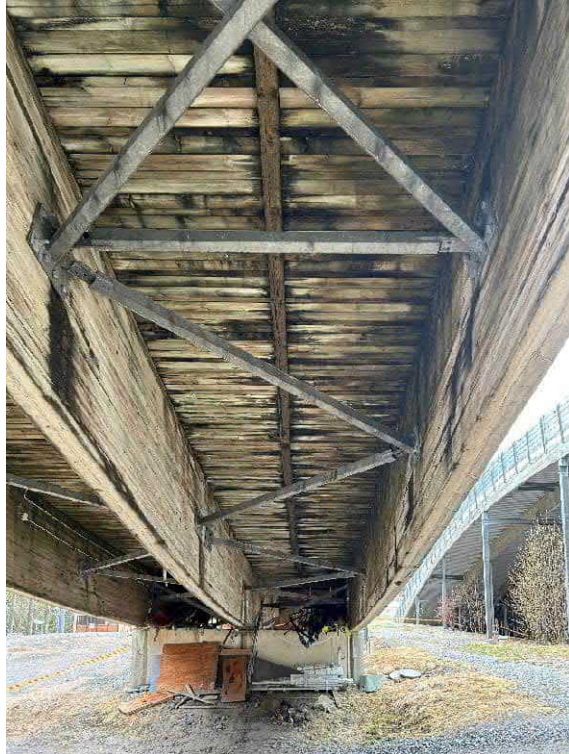
Kuva 2 Mäen alapuolisissa puurakenteissa on valumajälkiä.

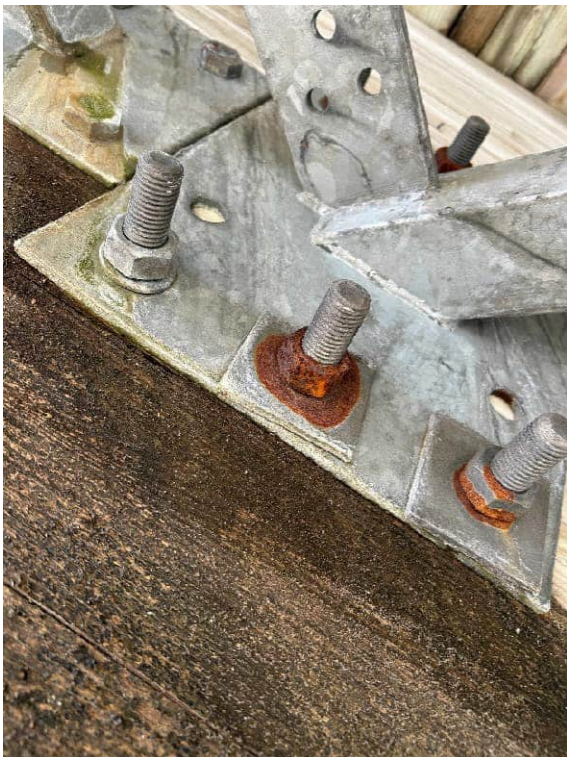
Kuva 3 Osassa pulttiliitoksissa on ruostetta.

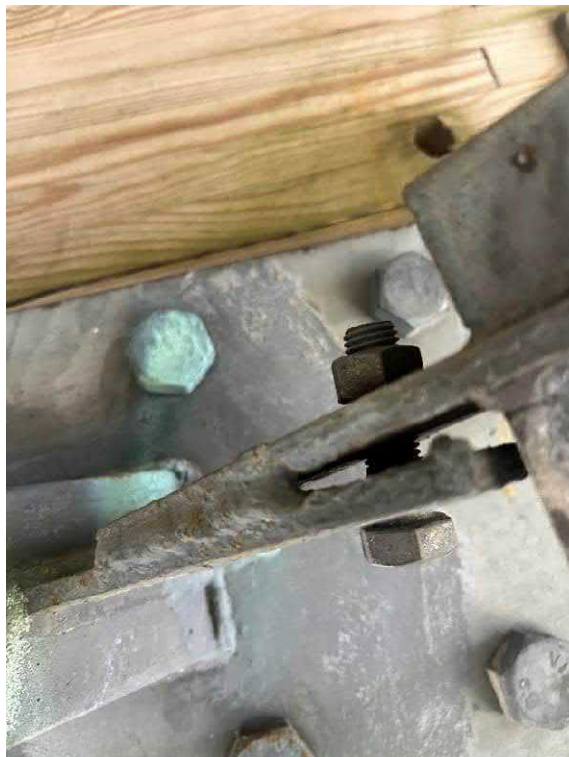
Kuva 4 Liitos, jossa on sekä hitsisaumaa, että pulttiliitos. Pulttiliitos on löysä. Johtuu siitä, että suunnitellulla rakenteella ei ole asennustoleranssia. Levyt eivät asennu toisiaan vasten. Voima siirtyy epäkeskisesti levyille aiheuttaen ylimääräisen rasituksen liitokselle.

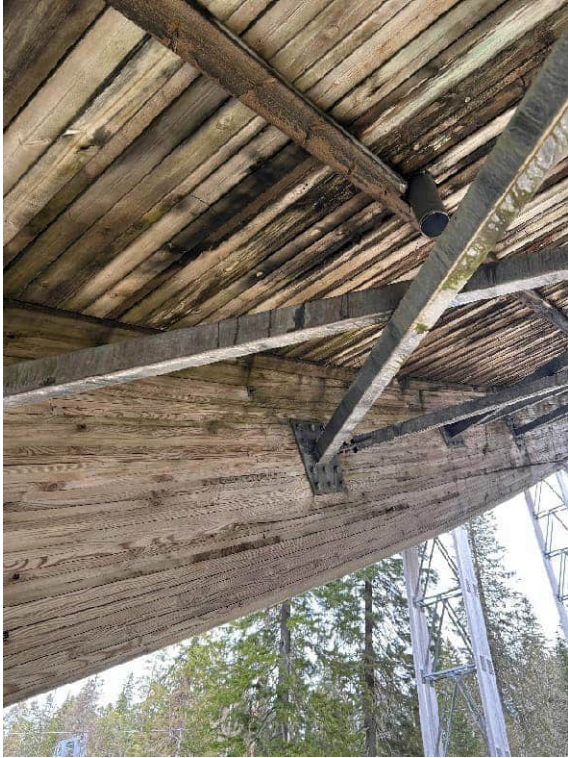
Kuva 5 Latualustalta tuleva ulosheittäjäputken ympärillä puurakenteissa on vedestä aiheutunutta värjäytymää.

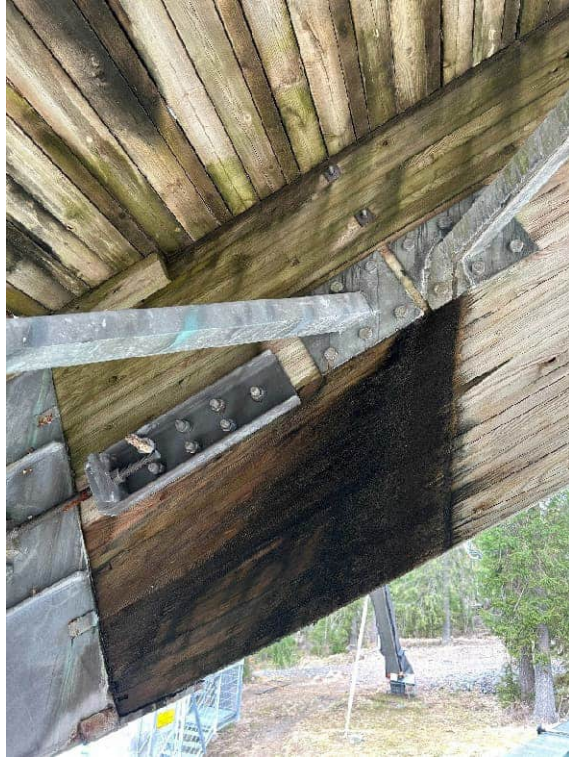
Kuva 6 Latualustalta tuleva poistovesi ohjautuu teräsrakenteiden kautta liimapuupalkeille.

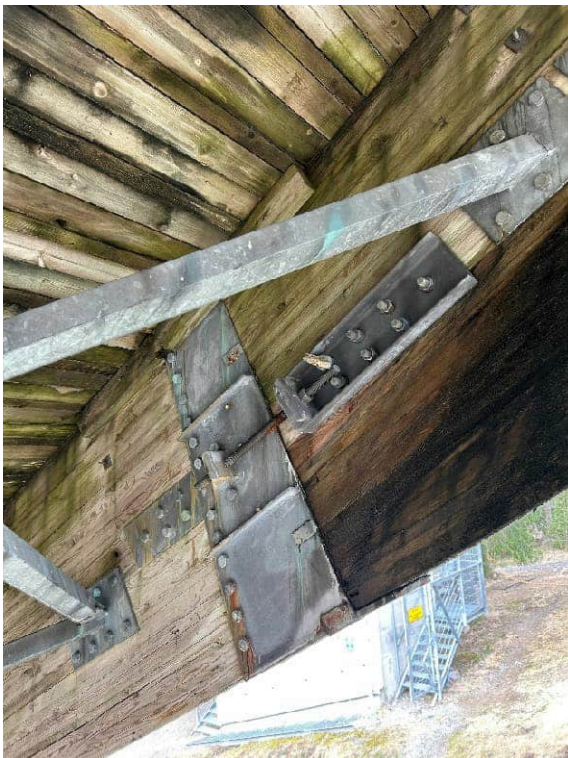
Kuva 7 Latualustalta tulevan poistoveden vuoksi puurakenne on niin märkä, että vesi tihkuu ruostevetenä pulttiliitoksista. Teräsrakenteessa on vetotanko.

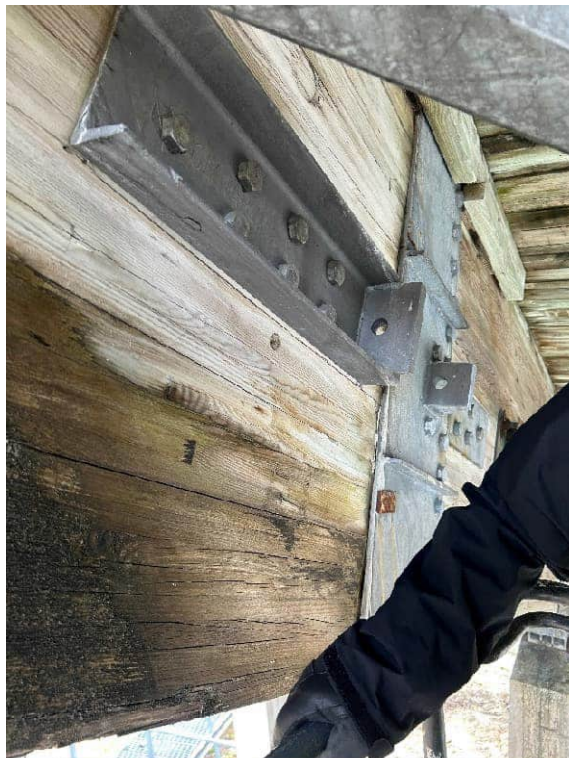
- Mäen keskiosassa on vedenpoistokouru, jonka kautta vedet ohjautuvat teräsrakenteiden kautta puurakenteisiin ja teräsrakenteiden väliin.
- Vauhtimäen keskipääkannattajan liitoksesta puuttuu etelän puolelta vetotanko (kts. kuva 8)

Kuva 8 Vastaavasti toisella puolella vetotanko puuttuu kokonaan.

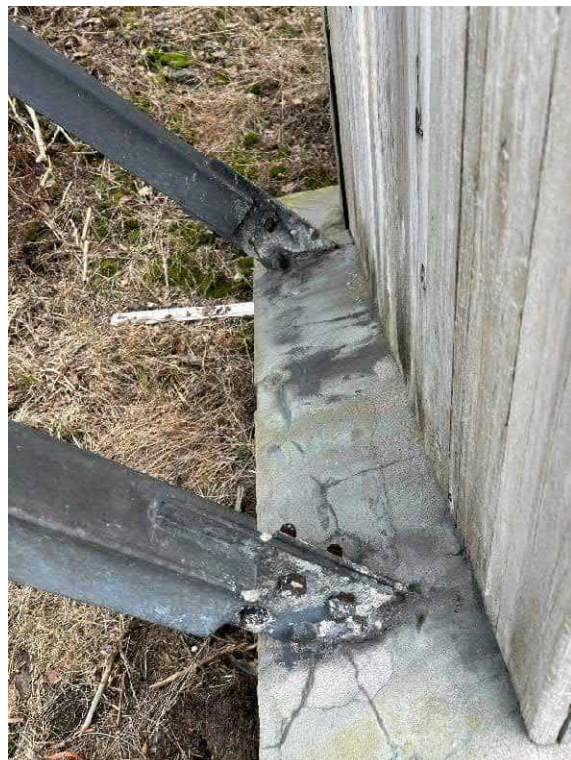
Kuva 12 Kuvassa takimmaisena olevasta pulttiliitokseta puuttuu puolet pulteista.

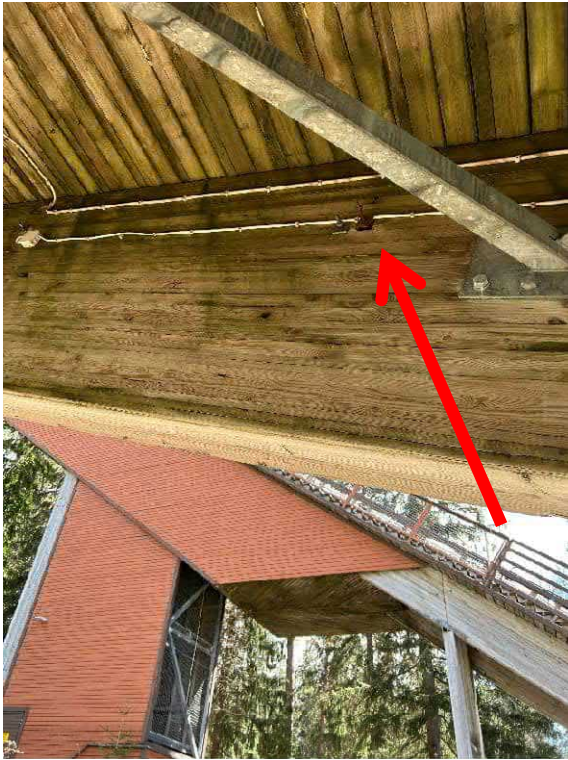
Kuva 13 Pienet läpikiinnitysten mutterit ovat löysällä.

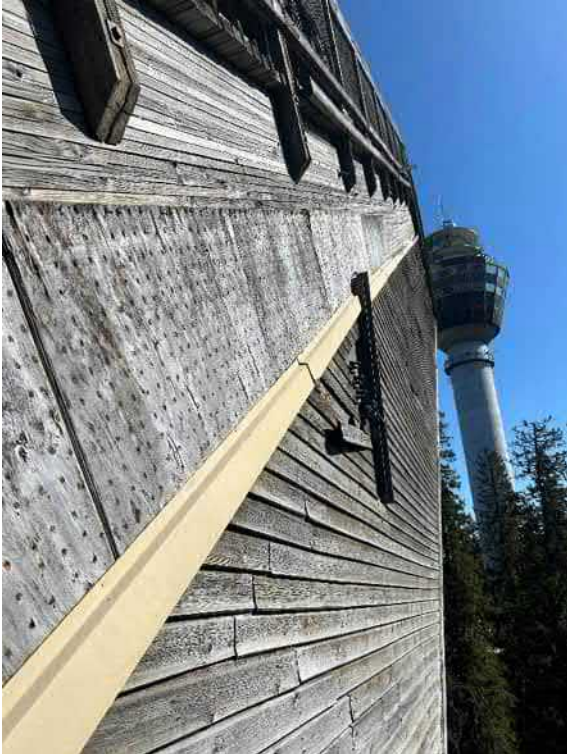
Kuva 14 Liimapuupalkkia tukeva vaneri on säälle alttiissa tilassa ja kunto on huonontunut. Puiset kaidetolpat ovat osittain haljenneet keskeltä. Paneloinnin ja liimapuun välissä oleva keltainen pellitys on huonosti kiinni alustassaan.

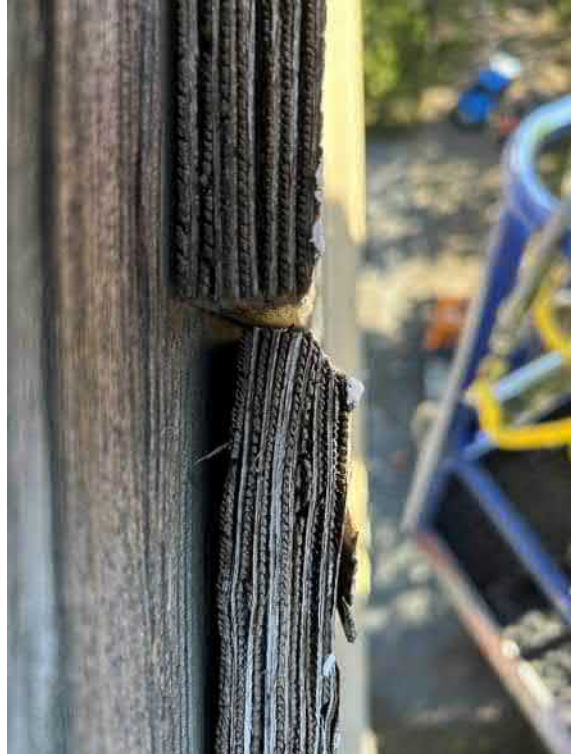
Kuva 15 Vaneri ei ole kiinni liimapuurakenteessa, välissä on rako. Vanerien kunto on huono.

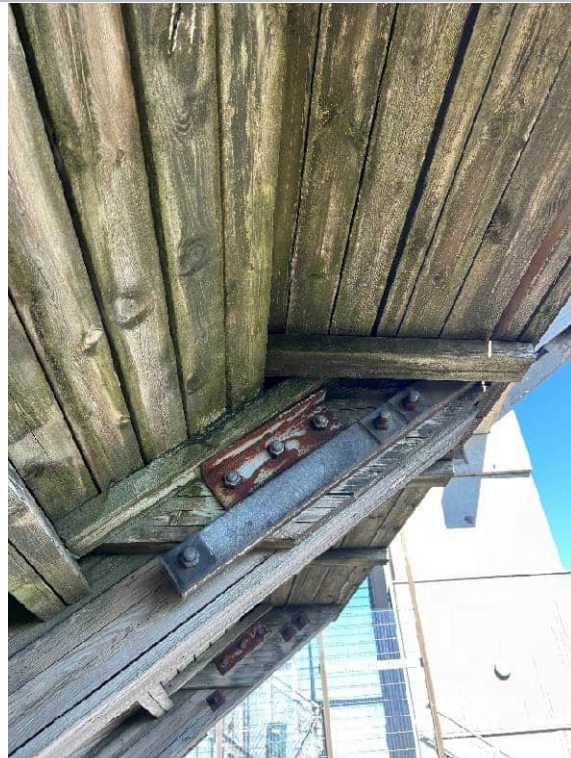
Kuva 20 Ulokkeen yläosassa olevissa kiinnityspulteissa ei ole aluslevyjä. Osa aluslevyistä on hitsattu rakenteeseen.

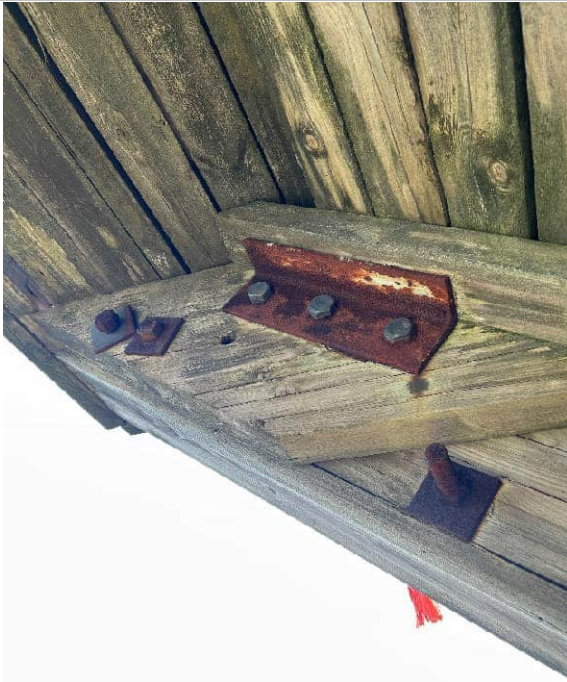
Kuva 21 Ruosteisia kiinnikkeitä ja teräsosia rakenteissa.

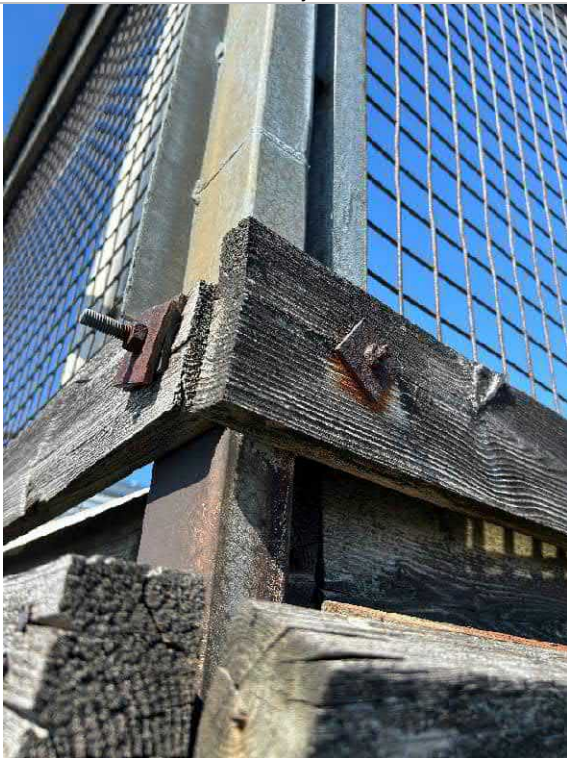
Kuva 23 Kaiteen ritilää tukevat puut ovat hapistuneet. Lautojen kiinnikkeissä on ruostetta.

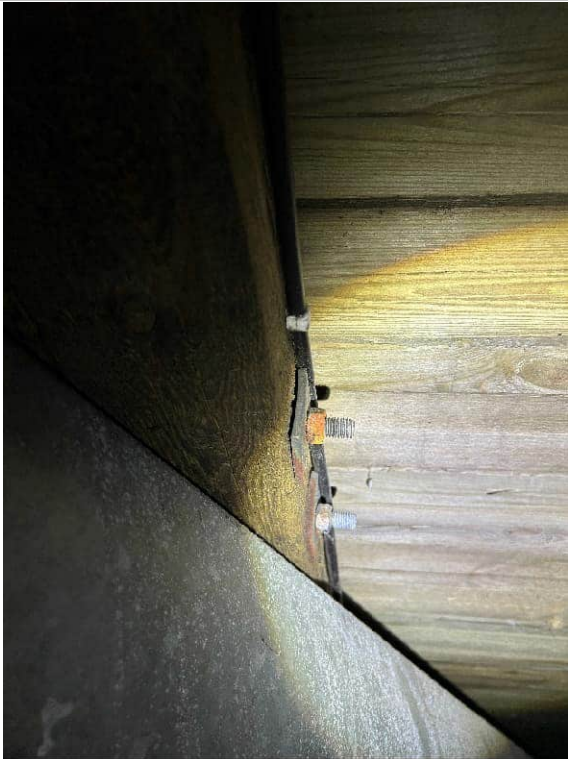
Kuva 25 Löysä läpikiinnityspultti, jossa on ruostetta.

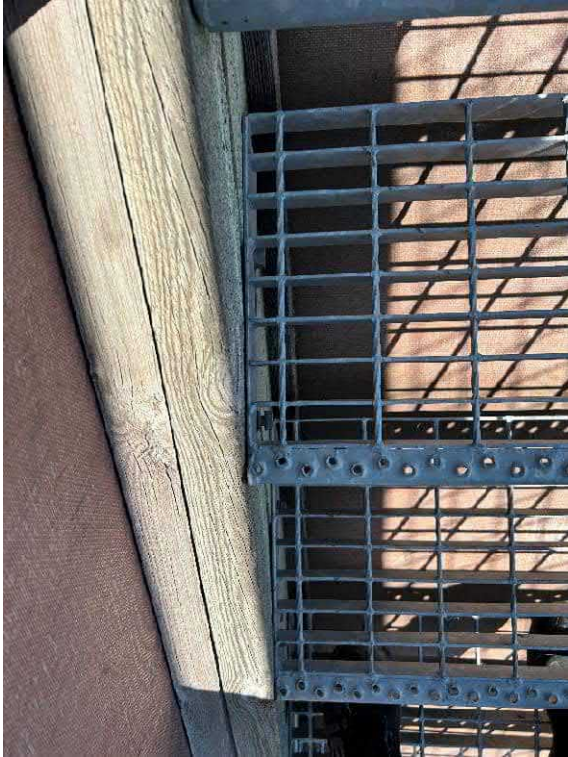
Kuva 26 Vauhtimäen molemmilla puolilla olevien metalliaskelmien kiinnitykset puurakenteisiin ovat löystyneet.

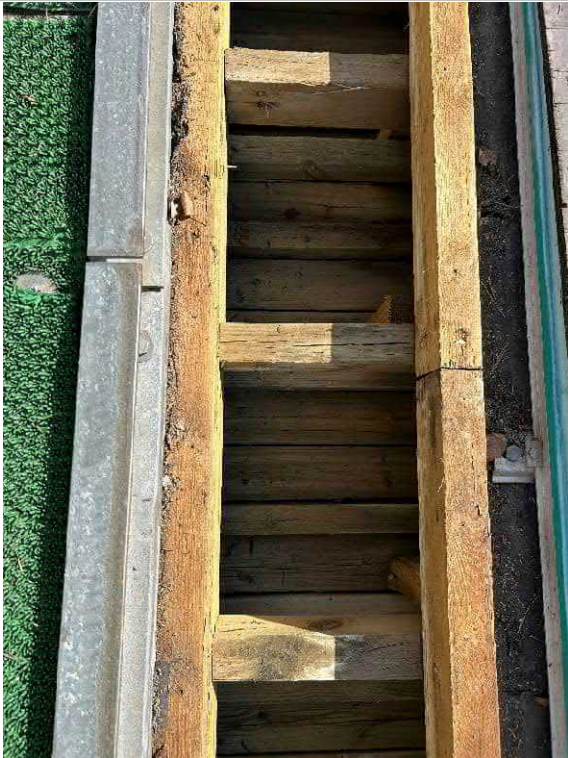
Kuva 30 Puurakenteissa ei havaittu selviä lahovaurioita.

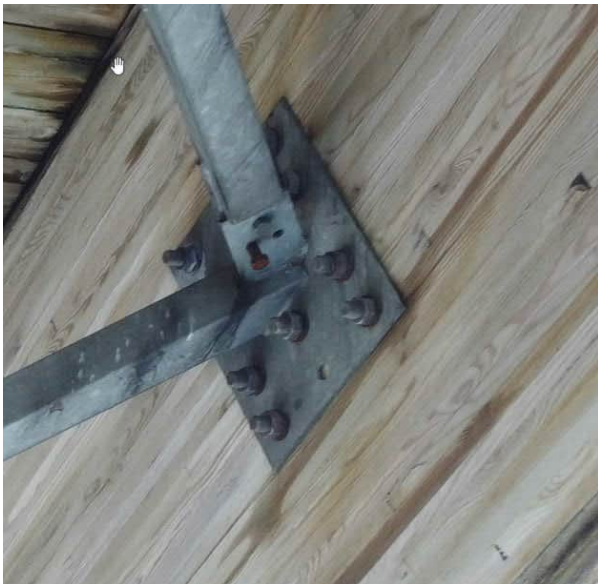
Vaakaristikoiden liitoksissa on myös havaittavissa isoja puutteita. Kuvassa 8 on esitetty vaakaristikon liitos, jonka kolmesta ruuvista on vain yksi käytössä. Vastaavia kohtia löytyy kohteesta muualtakin.

*Kuva 8. Vaakaristikon liitokset ovat puutteelliset. Kuvassa toiminnassa vain yksi ruuvi.*

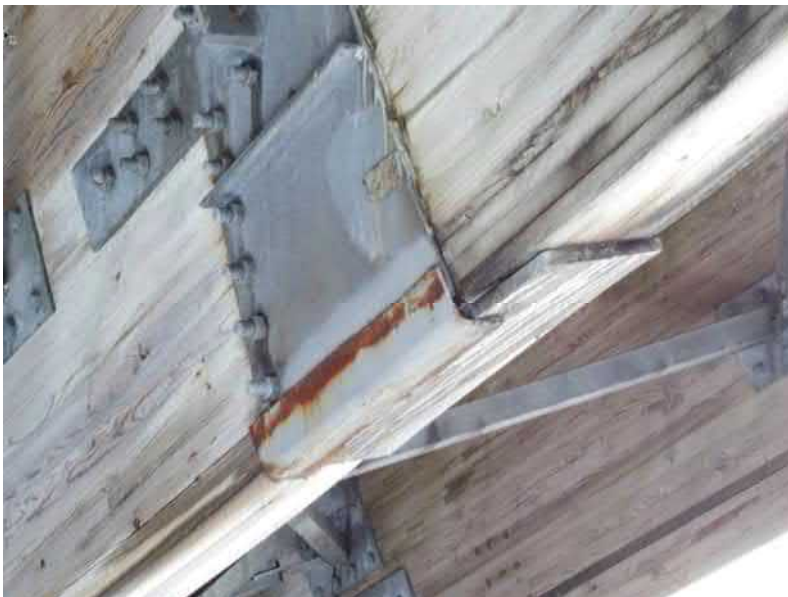
Merkittävä puute on myös havaittavissa liimapuupalkkien nivelliittimissä. Nivelliittimen alalevy on aikanaan hajonnut hitsauksien kohdalta pois ja se on korvattu L-teräksellä, joka on hitsattu jälkeinpäin liitokseen. Liitokseen kohdistuu merkittäviä leikkausvoimia ja korjaustoimenpide on myöskin ollut kyseenalainen.

*Kuva 9. Nivelliittimen kunto L2- ja L3-palkin välillä. Liitosta korjattu jälkikäteen.*

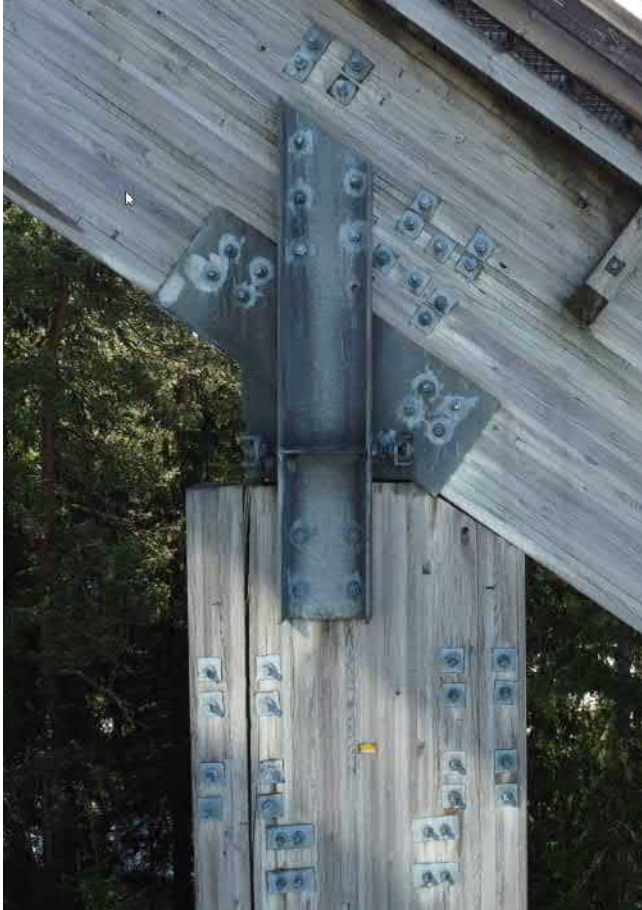
Liimapuupalkkien taipuessa on syntynyt kontakti liimapuupilarin reunan ja palkin välille. Tämä kontakti aiheuttaa liitoksiin hallitsemattomia voimia. Kuvassa 10 on esitetty tilanteesta havainnollistava kuva.

*Kuva 10. Pilariryhmän 2 kohdalla liimapuupalkin ja pilarin väliin syntyy kontakti epäedulliseen paikkaan*
