# Katujen peruskorjausohjelma, kuntotarkastelu

2025

# Peruskorjausohjelma

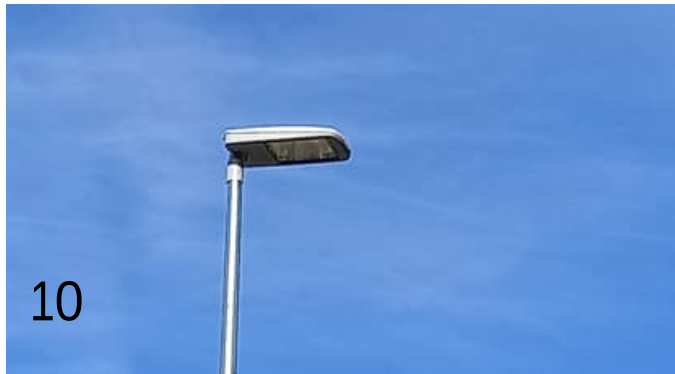
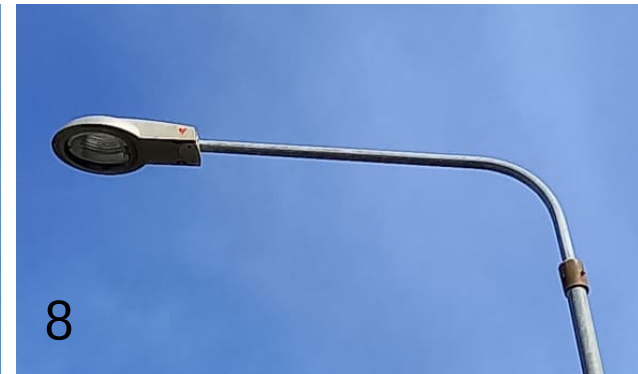
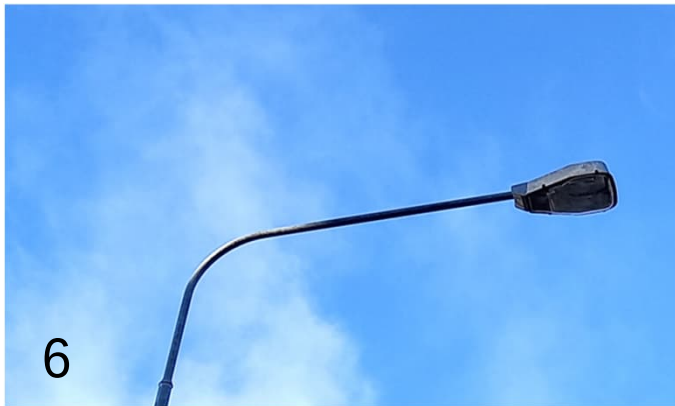
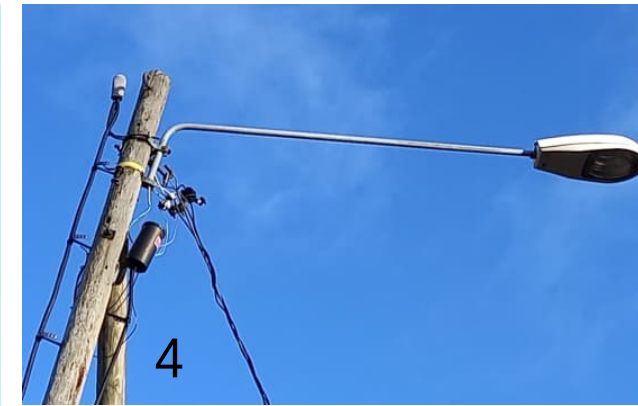
# Valaistuksen pisteytys

- Led –valaisin metallipylväällä: 10
- Uudehko kaasupurkausvalaisin, metallipylväät, maakaapelit: 8
- Vanha suurpainenatriumvalaisin / monimetallilamppu, metallipylväät, maakaapelit: 6
- Vanha monimetallilamppu / suurpainenatriumvalaisin, puupylväät ja ilmakaapelit: 4
- Ei valaistusta: 2

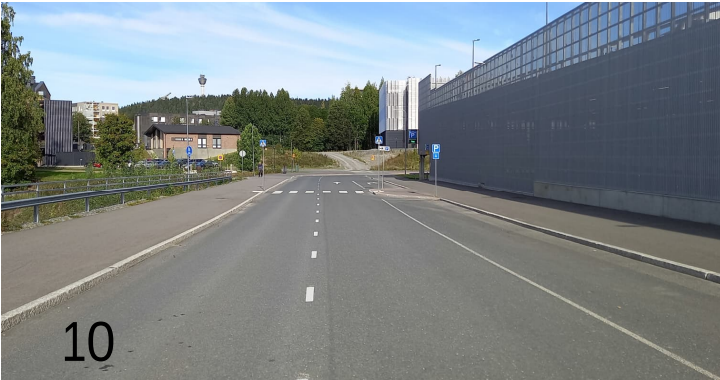
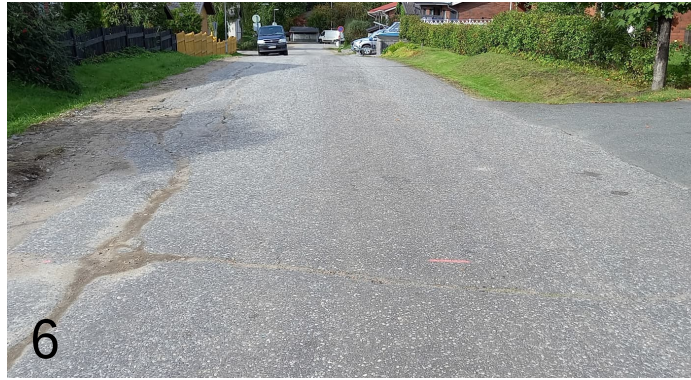
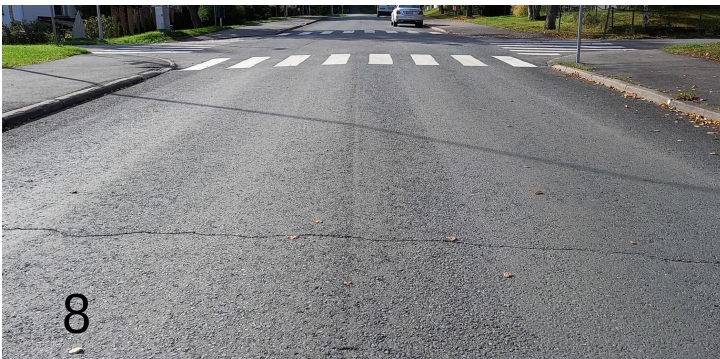
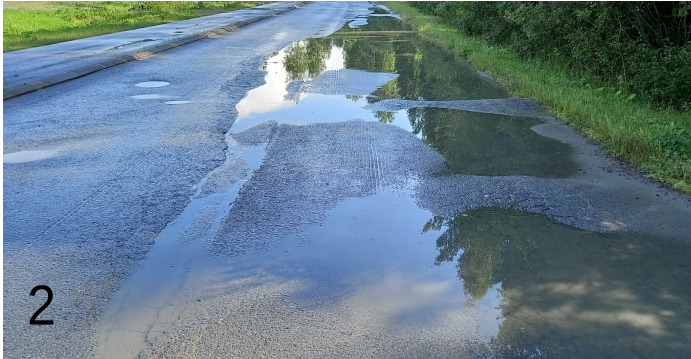
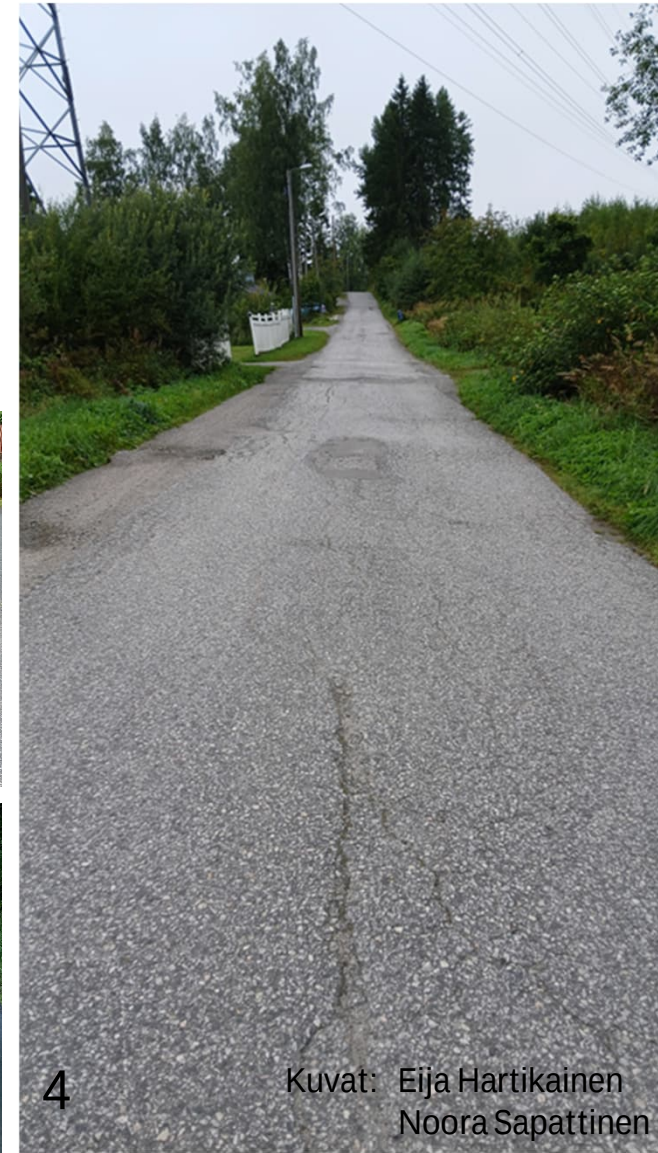
# Routavaurioiden pisteytys

- Ei mitään routavaurioita: 10
- Hyvin vähäisiä routavaurioita: 8
- Routimisesta johtuvia repeämiä päällysteessä / routimisesta johtuvaa heittoa jonkin verran: 6
- Runsaasti repeämiä / routaheittoa: 4
- Routiminen voimakasta, varottava ajaessa: 2

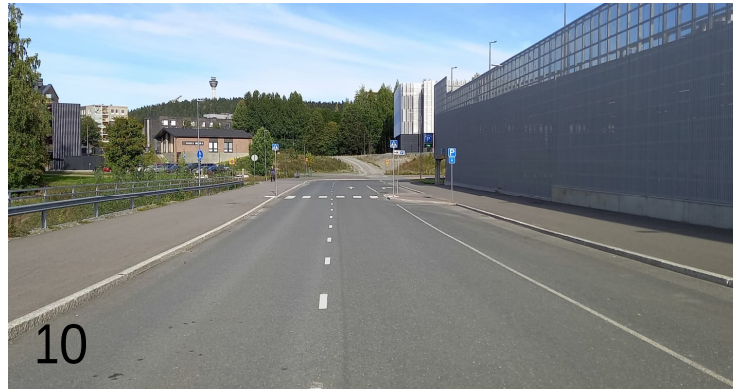
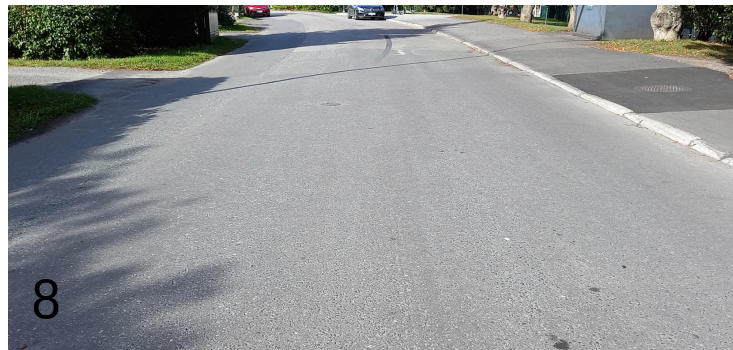
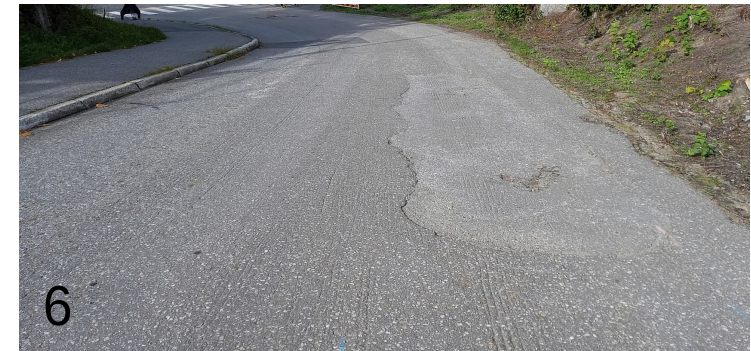
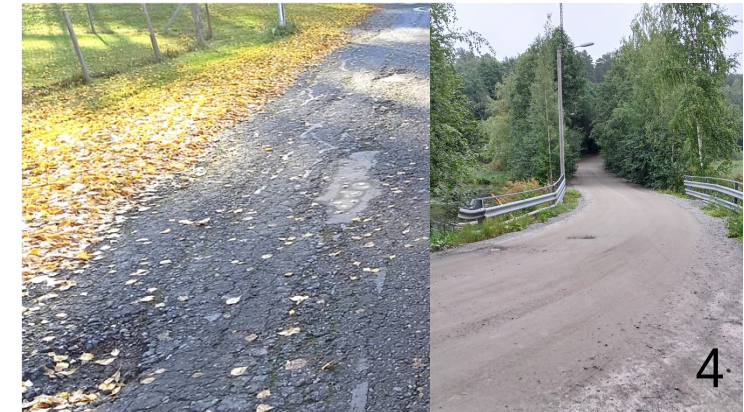
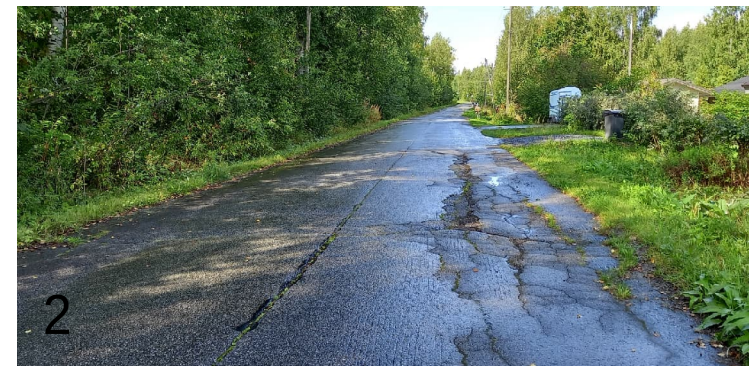
# Pinnan kunnon pisteytys

- Päällyste uutta vastaava: 10
- Päällyste hyväkuntoinen: 8
- Päällysteessä vaurioita roudasta tai kulumisesta johtuen jonkin verran, vähän reikiä: 6
- Päällyste huono, reikiä ja muuta vauriota paljon + sorapintaiset väylät: 4
- Päällysteessä reikiä ja vaurioita erittäin paljon: 2

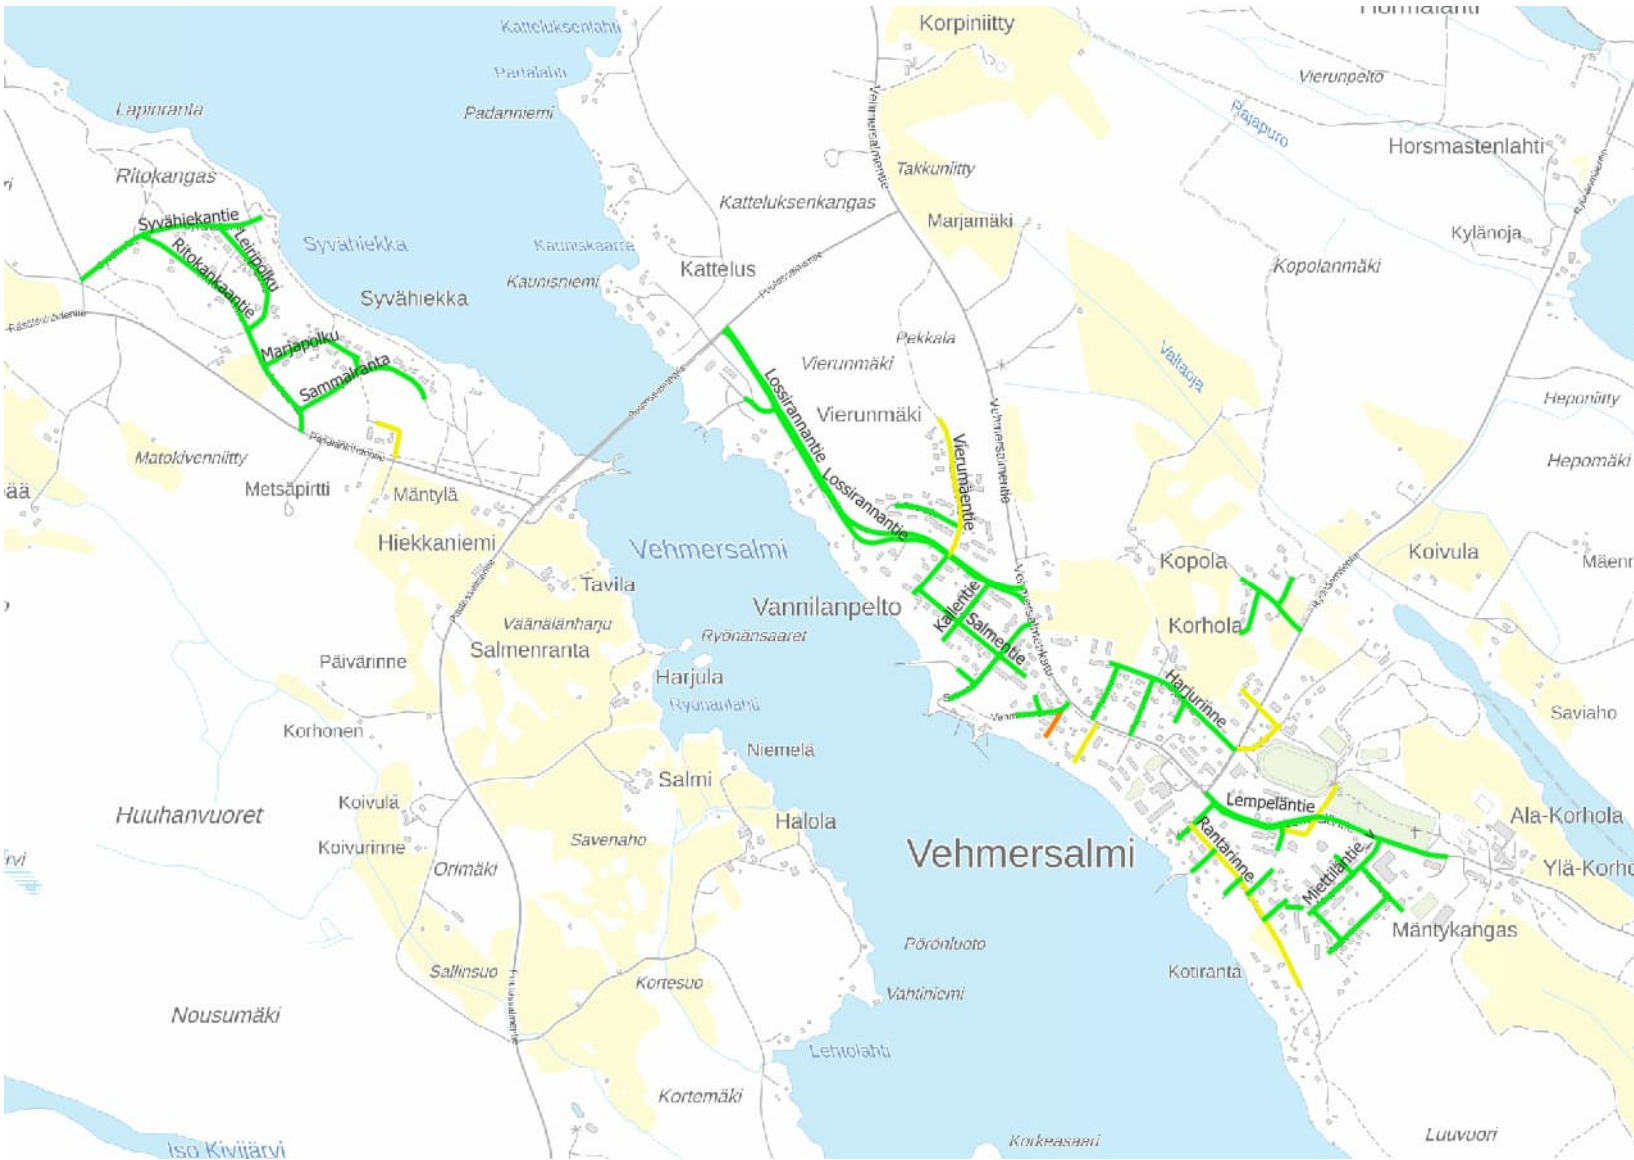
Yhteispisteytys Vehmersalmi

- Uusi tai uutta vastaava
- Hyvä
- Tyydyttävä
- Heikko
- Huono

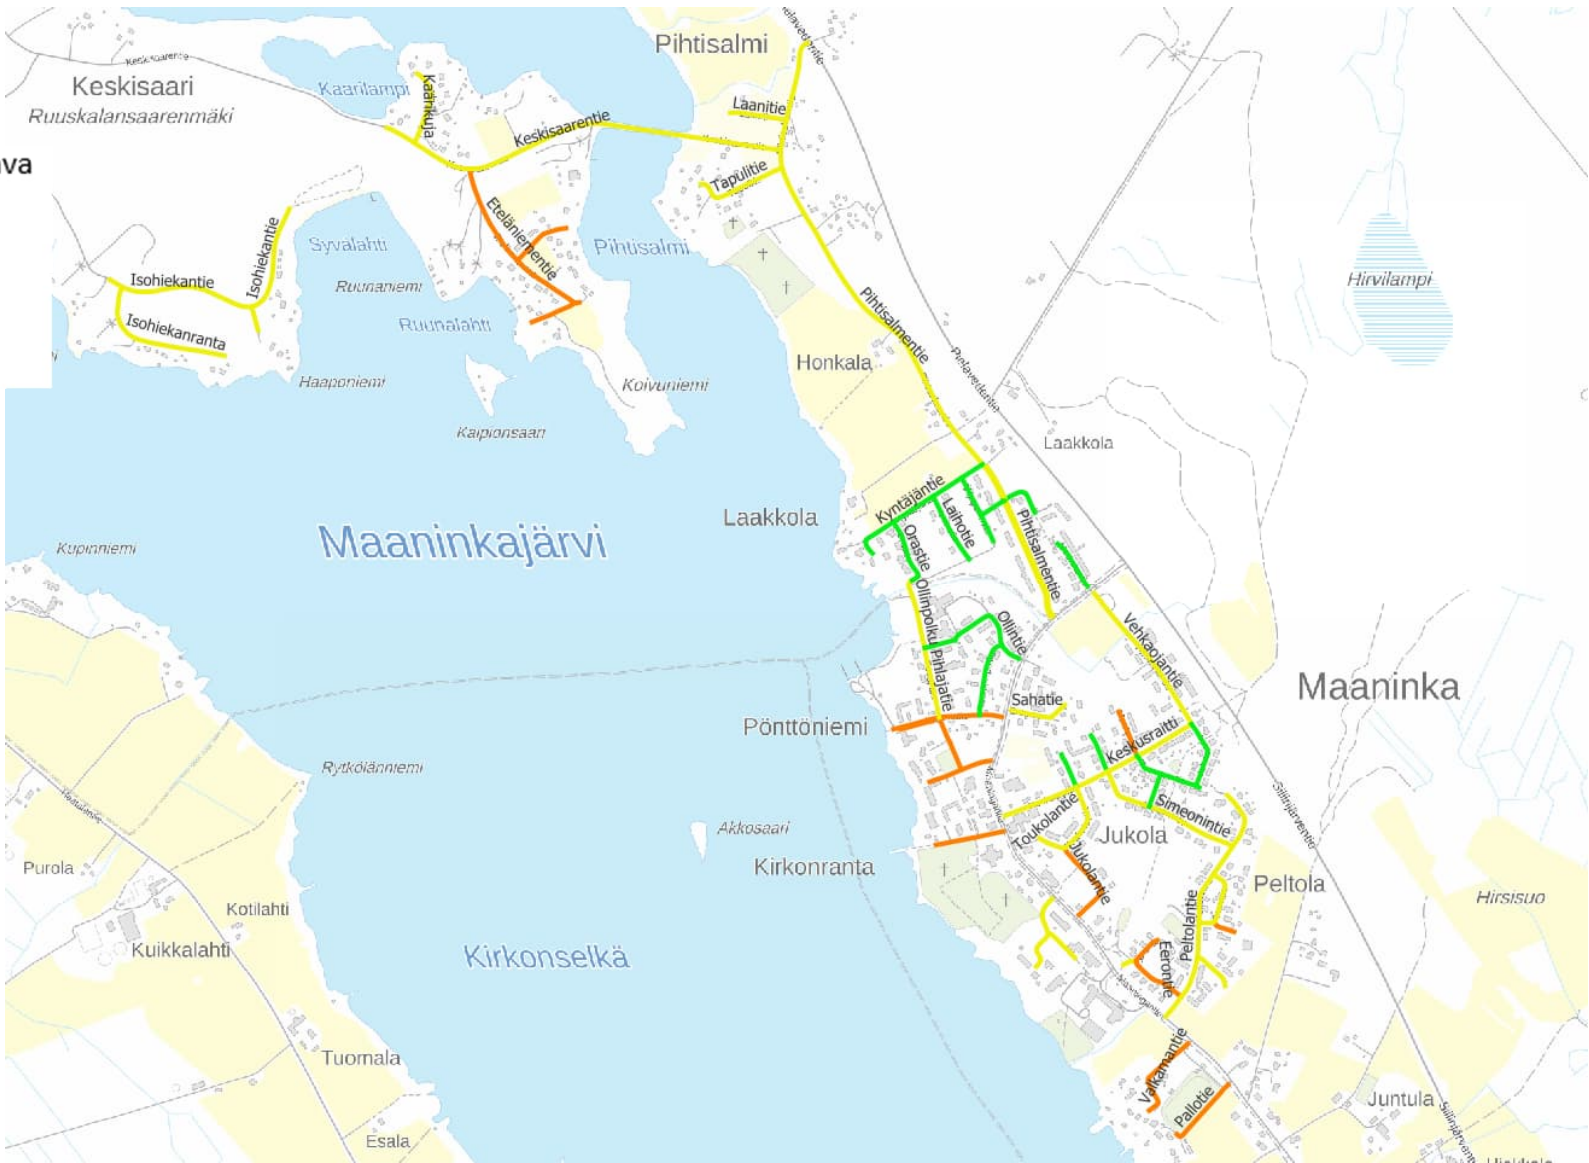
Yhteispisteytys Maaninka

- Uusi tai uutta vastaava
- Hyvä
- Tyydyttävä
- Heikko
- Huono

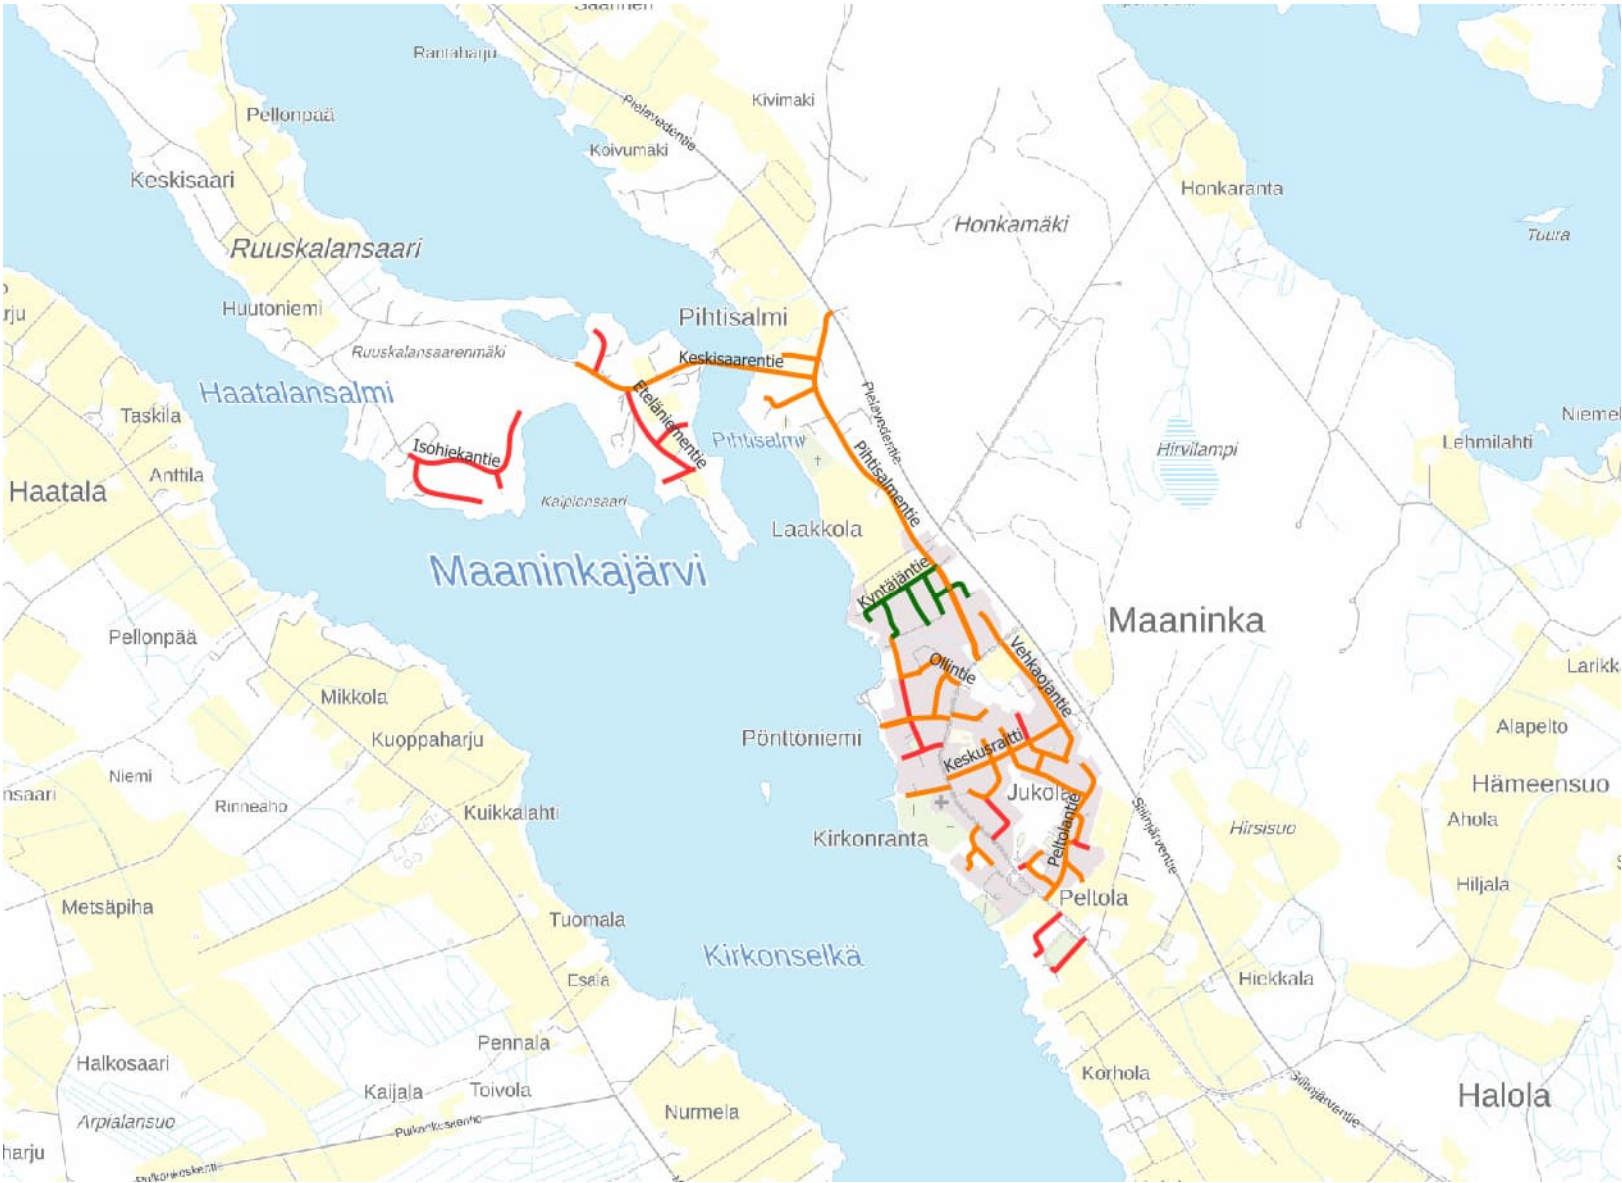
Valaistus Maaninka

- Uusi tai uutta vastaava
- Hyvä
- Tyydyttävä
- Heikko
- Huono
