Hulevesitulvariskien alustava arviointi Kuopiossa 2024

Raportti

Kuopion kaupunki

19.9.2024

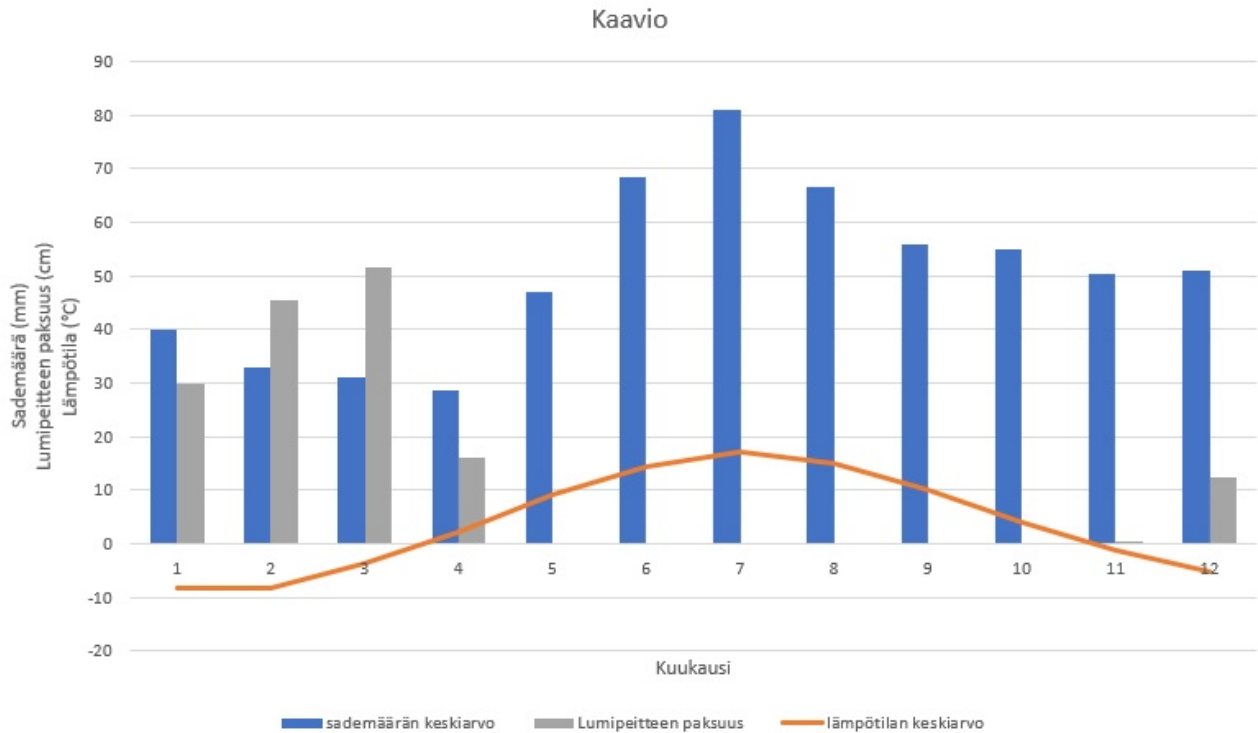
Kuva 2. Keskimääräinen kuukausittainen lämpötila, sademäärä ja lumen paksuus Kuopion Savilahdessa vuosina 1991– 2020.

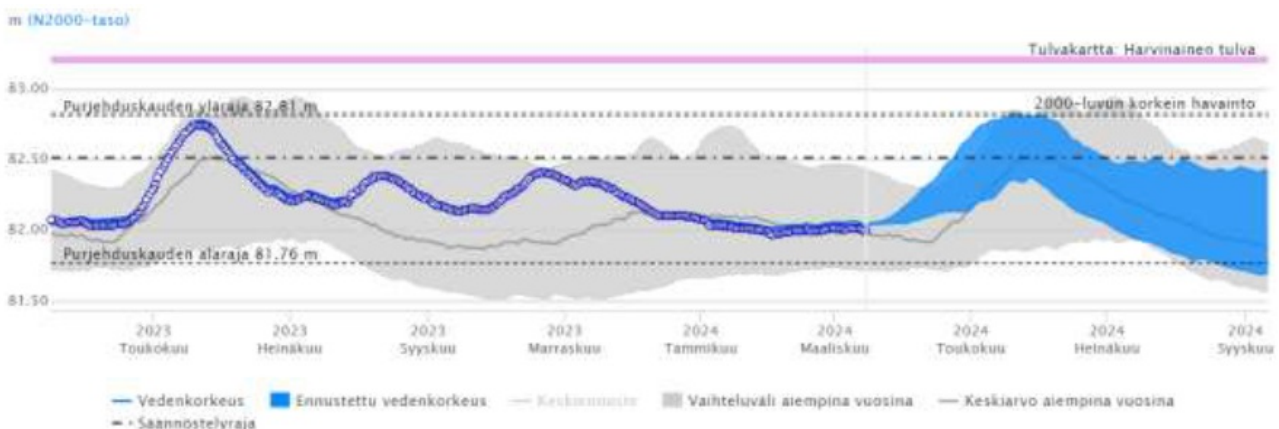
Kuva 4. Kallaveden vedenkorkeuden vaihtelut (Vesi.fi). Harmaalla alueella on esitetty Kallaveden päivittäisten vedenkorkeuksien vaihteluväli, ja sinisellä viivalla Kallaveden vedenkorkeus vuonna 2024.

Kallaveden keskiveden korkeus on vuosina 1973–2013 ollut 82,07 m (N2000) ja yliveden korkeus 82,93 (N2000) (Miettinen 2016). Kallaveden vuosien 1973–2016 veden korkeudet on esitetty kuvassa 3. Kallavesi on vuosina 1834–2015 jäänyt keskimäärin 1.12. ja jäät ovat lähteneet 15.5 (Pohjois-Savon ELY -keskus 2016). Suurin jääpaksuus maaliskuussa on ollut noin 60 cm (Hyvärinen & Korhonen 2003).

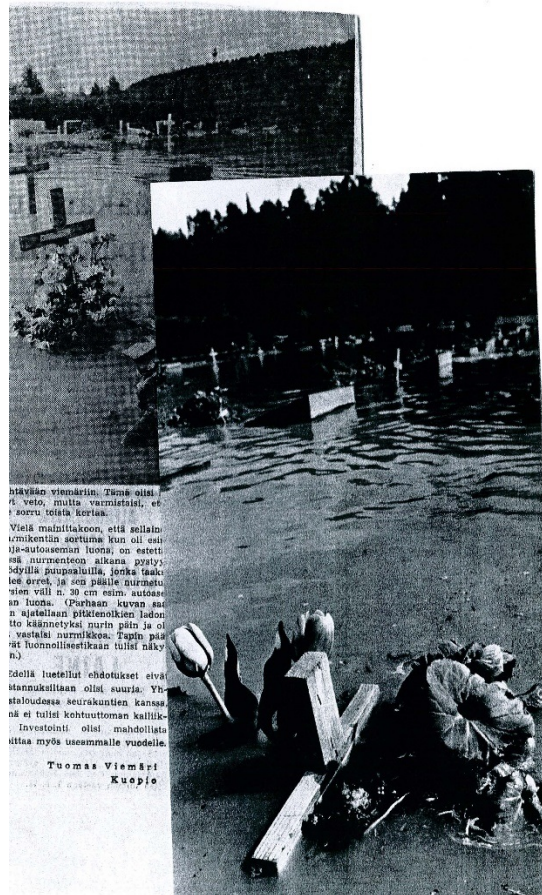
Kuva 7. Isolla hautausmaalla tapahtunut hulevesitulva, jonka vesi tulvi linja-autoaseman kellarikerrokseen vuonna 1973. Savon Sanomat, arkisto.

Paikallisesti merkittäviä vahinkoja aiheuttaneita hulevesitulvia tapahtui 29.6.1973, jolloin rankkasade katkaisi Suurmäentien, Kallantien sekä Lapintien ja Vanhan vitostien risteuksen. Sadevedet tulvivat myös linja-autoaseman kellarikerrokseen kastellen 12 autoa ja samalla katkaisten läheisyydessä olevien katujen läpikulun kokonaan (kuva 6). Vesimäärä uhkasi myös sortaa Hannes Kolehmainen kadun penkan ja valua siitä viereiseen hiekkakuoppaan, jossa Kuopion energian omistama lämpövoimalaitos. Rankkasateen voimakkuudeksi arvioitiin 118 mm/vrk. (Rissanen ym. 2018).

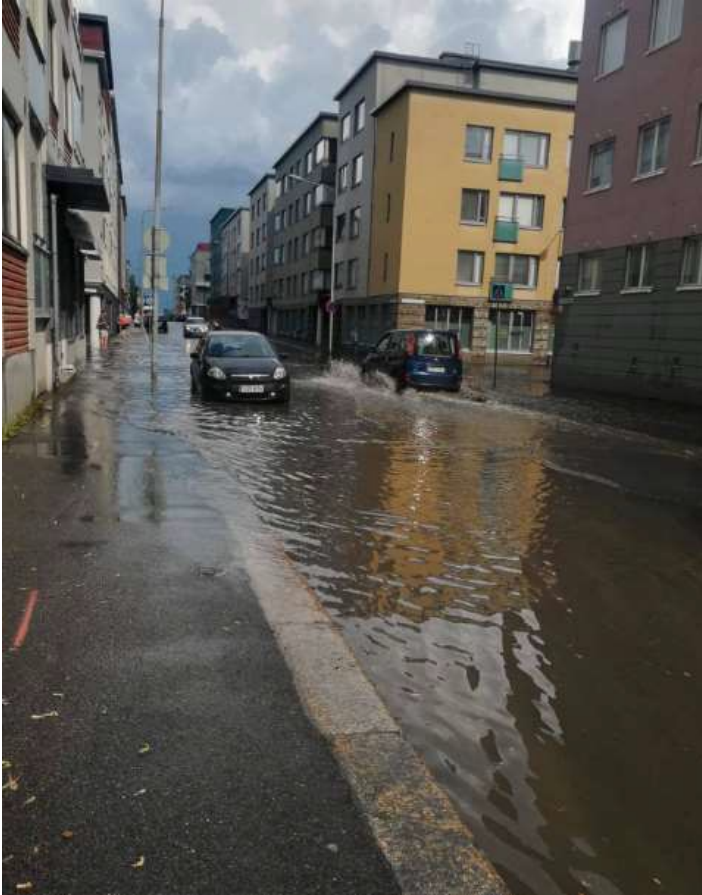
Kuva 8 Hulevesitulva Tulliportinkadulla (Savon Sanomat, lukijan kuva).

Tulliportin ja Maaherrankadun risteuksen läheisyydessä sijaitsevat Kuopion pääterveysasema ja kirjasto kärsivät 28.6.2013 tulvavesivahingoista, jolloin vettä pääsi virtaamaan kellari ja kuntoutuskerrokseen (Kuva 21). Vedenpinnan taso oli noin 20 cm:n korkeudella aiheuttaen terveysasemalle 50 000 euron korjaamiskustannukset. Nopean toiminnan ansiosta kirjaston vahingot olivat vähäisemmät ja melkein kaikki kirjatkin pysyivät vaurioitumattomina. Samassa

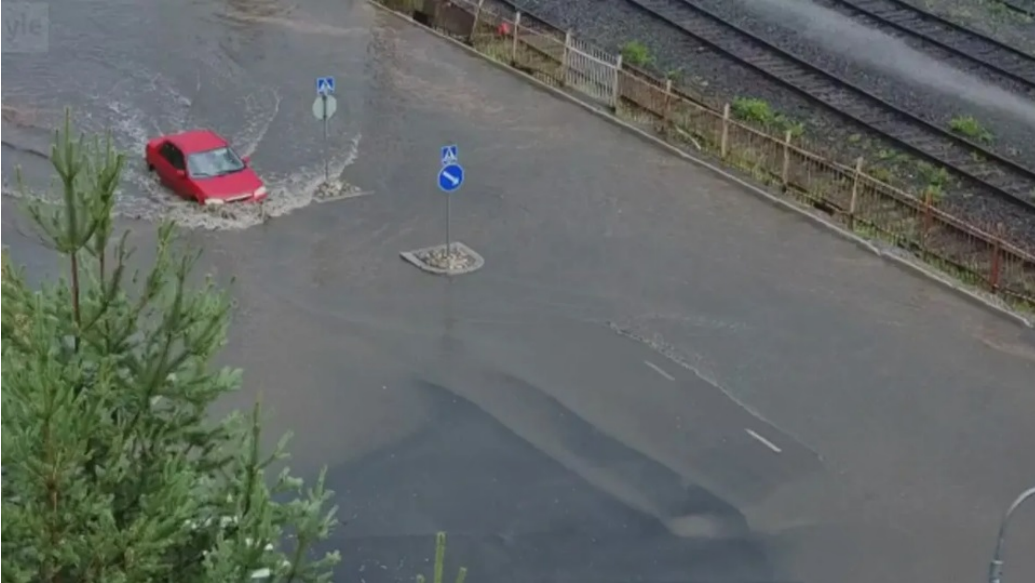
Kuva 9. Pohjolankadun ja Gottlundinkadulla tapahtunut hulevesitulva vuonna 2021. Kuva: YLE

Kuopiossa 23.6.2021 rankat sade- ja ukkoskuurot kastelivat Kuopion neljän aikaan iltapäivällä. Rankkasade aiheutti pelastuslaitokselle useita vahingontorjuntatehtäviä. Kuvissa 9 on kuva Pohjolankadun ja Gottlundinkadulla tapahtuneesta hulevesitulvasta. Kuvassa 10 on Tulliportinkadun ja Snellmaninkadun risteyksessä ja kuvassa 11 Satamakadulla tapahtuneesta hulevesitulvasta.

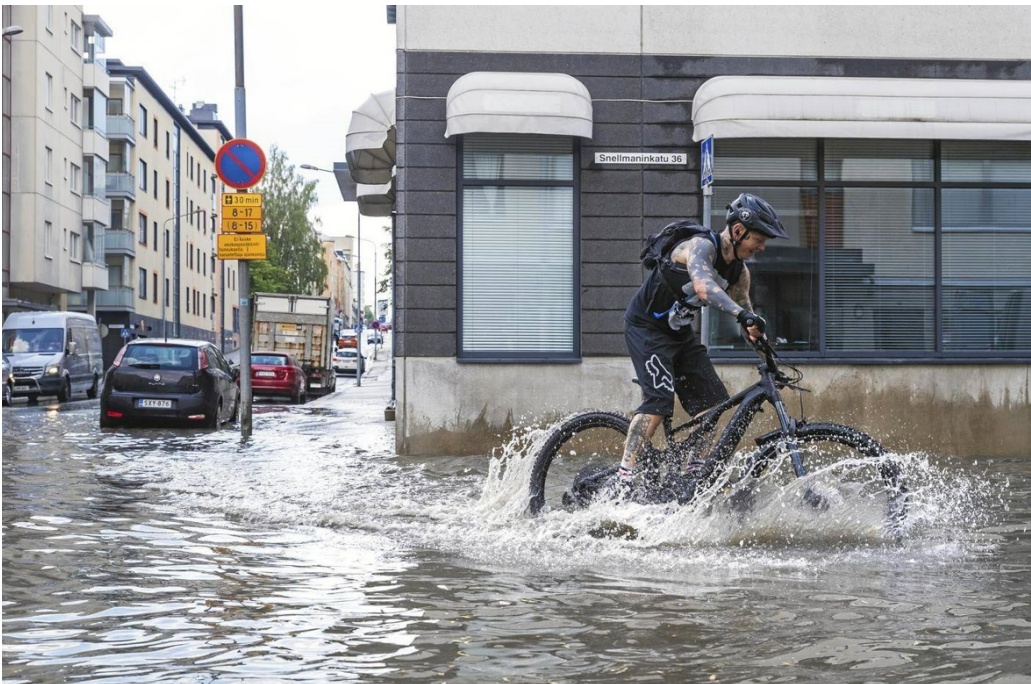
Kuva 10. Tulliportinkadun ja Snellmaninkadun risteyksessä vuonna 2021 tapahtunut hulevesitulva.

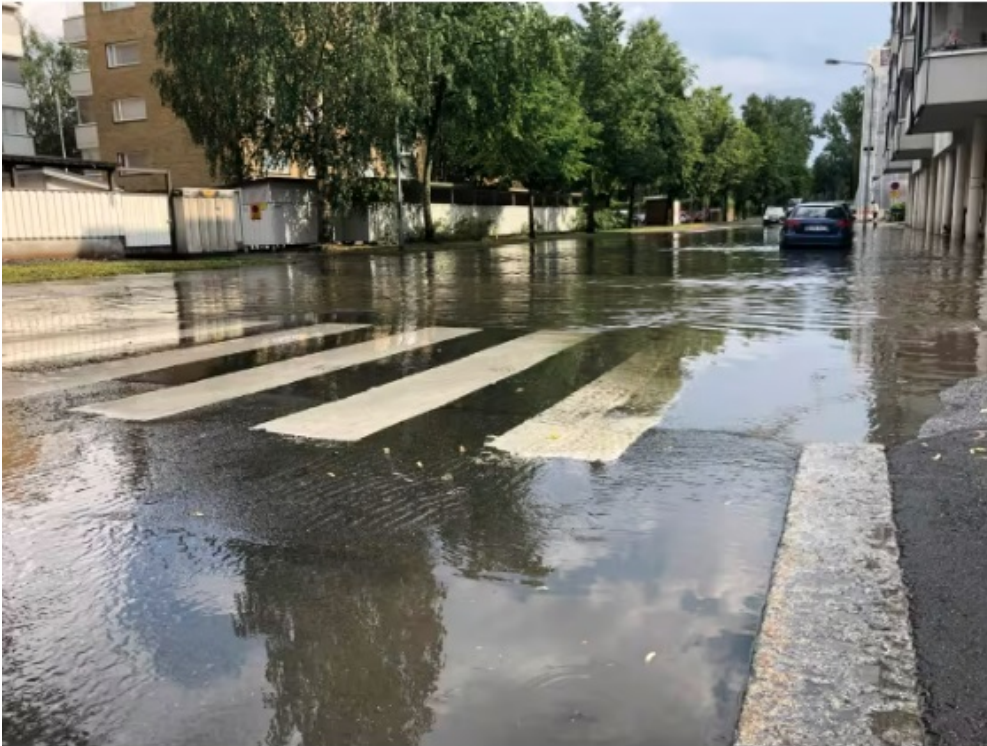
Kuva 11 Lainehtiva Satamakatu vuonna 2021. Kuva: Juhani Forsman/YLE
