PALOTEKNINEN SELVITYS:

K.O.S.A	KORTTELI/TILA	TONTTI/Rno	RAKENNUSLUVAN TUNNUS
297	501	12-5	
RAKENNUSLOMITTEIDEN UUDISRAKENNUS	PIIRUSTUSLAJI	JUOKS.No	
	PÄÄPIIRUSTUS		
RAKENNUSKOHTEN NIMI JA OSOITE	PIIRUSTUKSEN SISÄLTÖ	MITTAKAAVAT	
LYPSYKARJAPIHATTO KIISKI MIIA JA ATTE KATAJAMÄENTIE 316 71950 KUOPIO	POHJAPIIRRUSTUS	1:100	
NHK-KESKUS OY Täsmällinen suunnittelu: Pekka Kerkola, DI Lautatarhankatu 3, 13110 Hämeenlinna Puh/Fax 09-878 3336, 040-901 1249, www.nhk.fi Päätty: Juhon Anttonen, R Päiväys: 29.10.2025	PIIR.No	MUUTOS	
	ARK 03

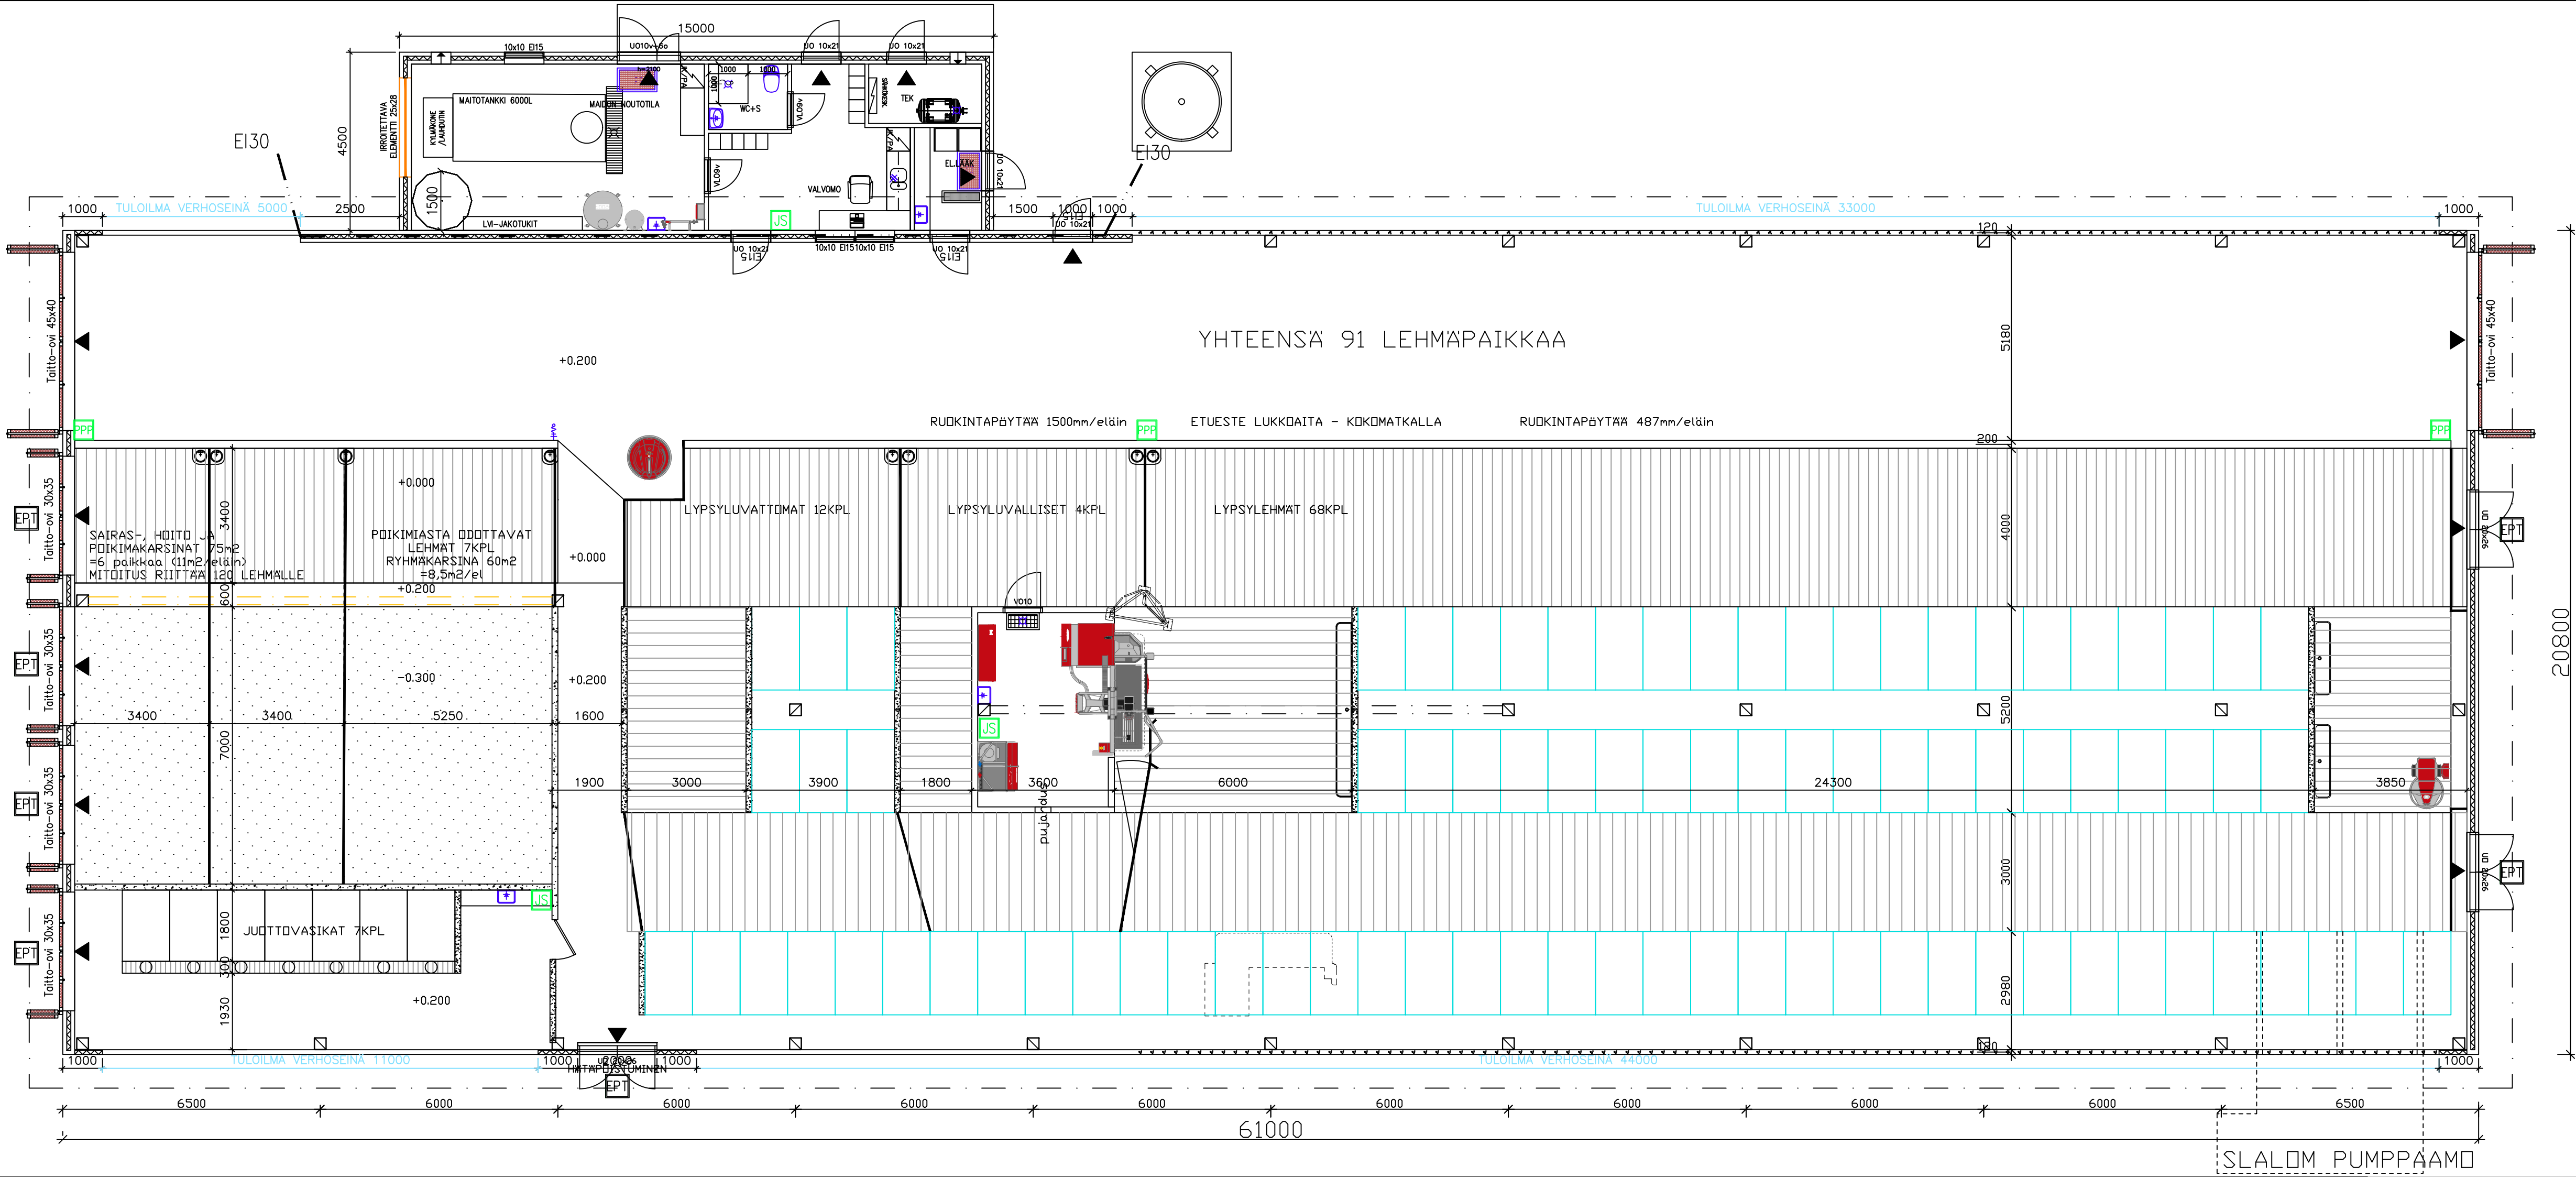
LAAJUUSTIEDOT

HYÖTYALAT	1135 hum <sup>2</sup>
ELÄINTILA	85 hum <sup>2</sup>
VASIKKALA	60 hum <sup>2</sup>
YT-TILAT	
YHTEENSÄ	1280 hum <sup>2</sup>
KERROSALA	1337m <sup>2</sup>
TILAVUUS	7500m <sup>3</sup>

Noudatetaan Ympäristöministeriön asetusta 848/2017 rakennusten paloturvallisuudesta sekä tuettavaa rakentamista koskevia paloteknisiä vaatimuksia MMM:n asetuksen 265/2019 mukaisesti.

- PALOLUOKKA P2
- KÄYTTÖTARKOITUS; tuotanto- ja varastotila
- PALOVAARALLISUUSLUOKKA 1
- SUOJAUSTASO 1
- PALOKUORMA < 600 MJ/m<sup>2</sup>
- 1-KERROKSIINEN RAKENNUS

- OSASTOIVAT RAKENTEET; EI30 (käyttötarkoituksosastointi)
- ULLAKON OSASTOIVAT RAKENTEET; ei ole
- YLÄPOHJAONTELOIDEN OSASTOIVAT RAKENTEET; EI15 ≤ 400 m<sup>2</sup> / EI30 ≤ 1600 m<sup>2</sup>

- KANTAVAT PYSTYRAKENTEET R15 (A1-s1, d0)
- KANTAVAT VAAKARAKENTEET R30 (liimapuu)
- POISTUMISREITIN PITUUS < 45 m
- ULOSKÄYTVÄT (POISTUMISIEOVET) MERKITTY POHJAPIIRUSTUKSEEN

- TURVA- JA MERKKIVALAISTUS SÄHKÖSUUNNITELMAN MUKAAN
- RAKENNUKSELLE LAADITAAN PELASTUSSUUNNITELMA
- MMM:n ASETUKSEN 265/2019 10 § TARKOITAMANA SAVUSULKUNA TOIMII LIIMAPUISET VESIKATON PRIMÄÄRIKANNATTAJAT JOTKA OHJAAVAT SAVUN KULKUA HARJALLA KEHIEN VÄLISSÄ OLEVIIN POISTOILMAHORMEIHIN.

- SAVUNPOISTOLOHKOT TULEE TOTEUTTAA ENINTÄÄN 2000m<sup>2</sup> (MMM 265/2019 §10)
- YT-TILAT VARUSTETAAN PALOILMOITINLAITEISTOLLA

- KORVAUSILMA PÄÄTY- JA SIVUOVJEN KAUTTA
- SAVUNPOISTO, SIVUSEINIEN AUUKOJEN SEKÄ POISTOHORMIEN KAUTTA
- POISTOHORMIT, TEHOILLINEN SAVUNPOISTO 0,9x0,9x 10kpl = 8,1m<sup>2</sup>
- SIVUSEINÄN AUUKOJEN TEHOILLINEN SAVUNPOISTON AUUKOALAA 14x5,0x1,2m=84m<sup>2</sup>
- SAVUNPOISTOAUUKKOA ON KOKO RAKENNUKSESSA YHTEENSÄ 92,1m<sup>2</sup>

- => SAVUNPOISTOALAA ON >7,5 % KOKO ELÄINTILAN POHJAPINTA-ALASTA >1% => OK

Eläintilojen ilmanvaihto on painovoimainen. Korvausilma tulee sivuseiniin aukoista, joiden kokoa säädetään ilmaa läpäisevillä verhoilla. Poistoilma johtuu rakennuksen harjalle sijoitettavien hormien kautta ulos.
