Pielisen Betoni Oy

# KUOPION VALMISBETONIASEMA MAAPERÄN PILAANTUNEISUUSTUTKIMUS

1.6.2020

Projektinumero: 10601-003

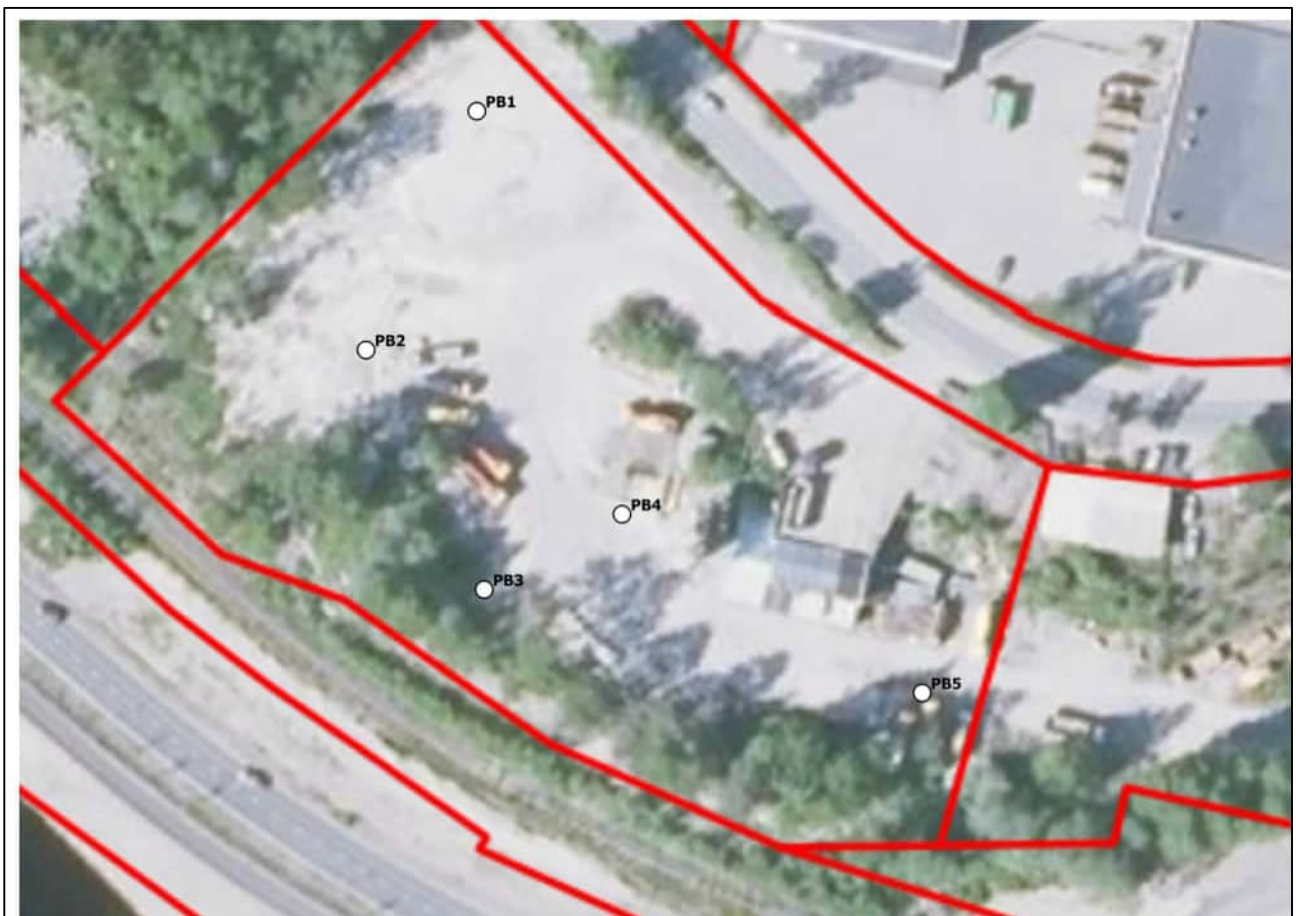
Kuva 3. Tutkimuspisteiden sijainnit tutkimusalueella.

Tutkimuspisteissä ja niistä otetuissa näytteissä ei havaittu viitteitä kohonneista haitta-ainepitoisuuksista. Tutkimuspisteissä, pistettä PB3 lukuun ottamatta, havaittiin täyttömaakerrosten seassa betonia/sementtiä.

Mikäli kohdekiinteistön alueella toteutetaan maarakennustoimenpiteitä, tulee kaivettavien maa-ainesten mahdollisessa sijoittamisessa kohdekiinteistön ulkopuolelle huomioida täyttömaakerrosten sisältämä betoni ja sen mahdollisesti aiheuttamat rajoitukset maa-ainesten sijoittamiselle.

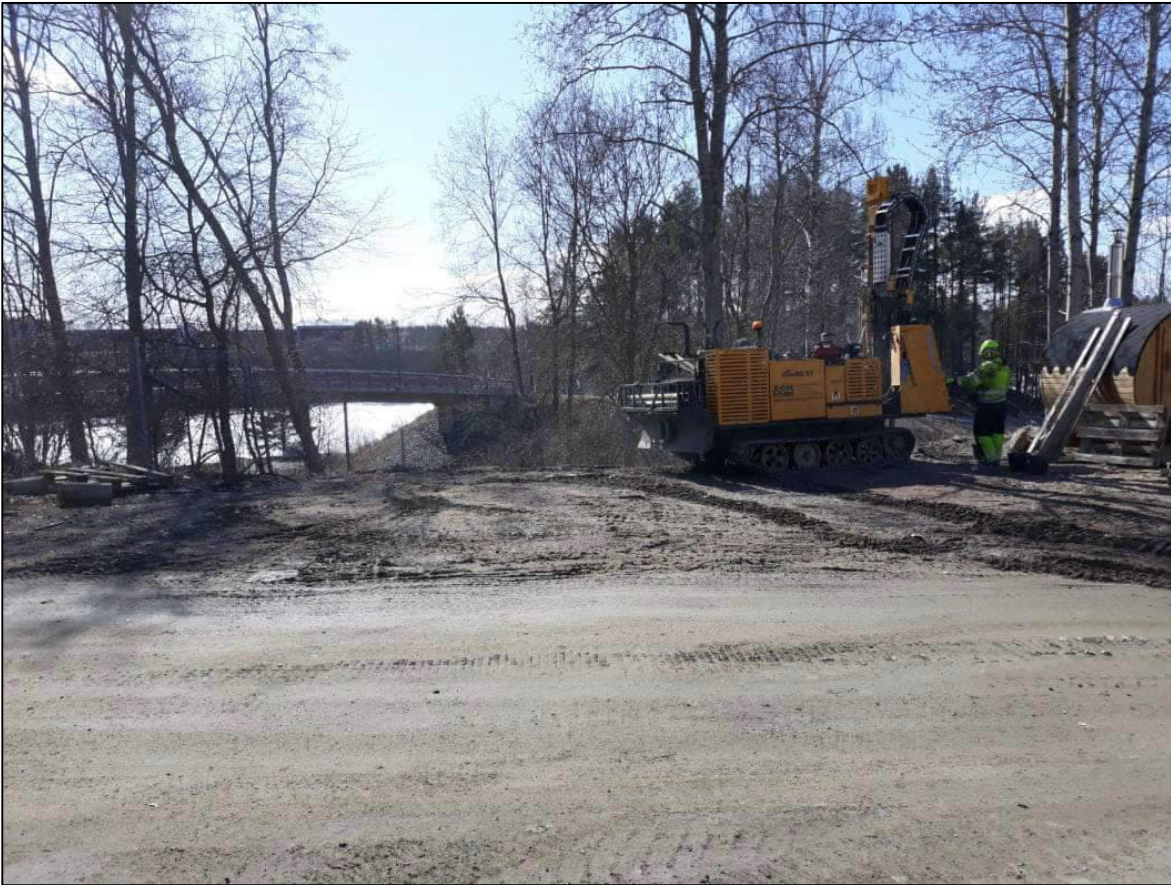
Kuva 3. Kaira tutkimuspisteellä PB5

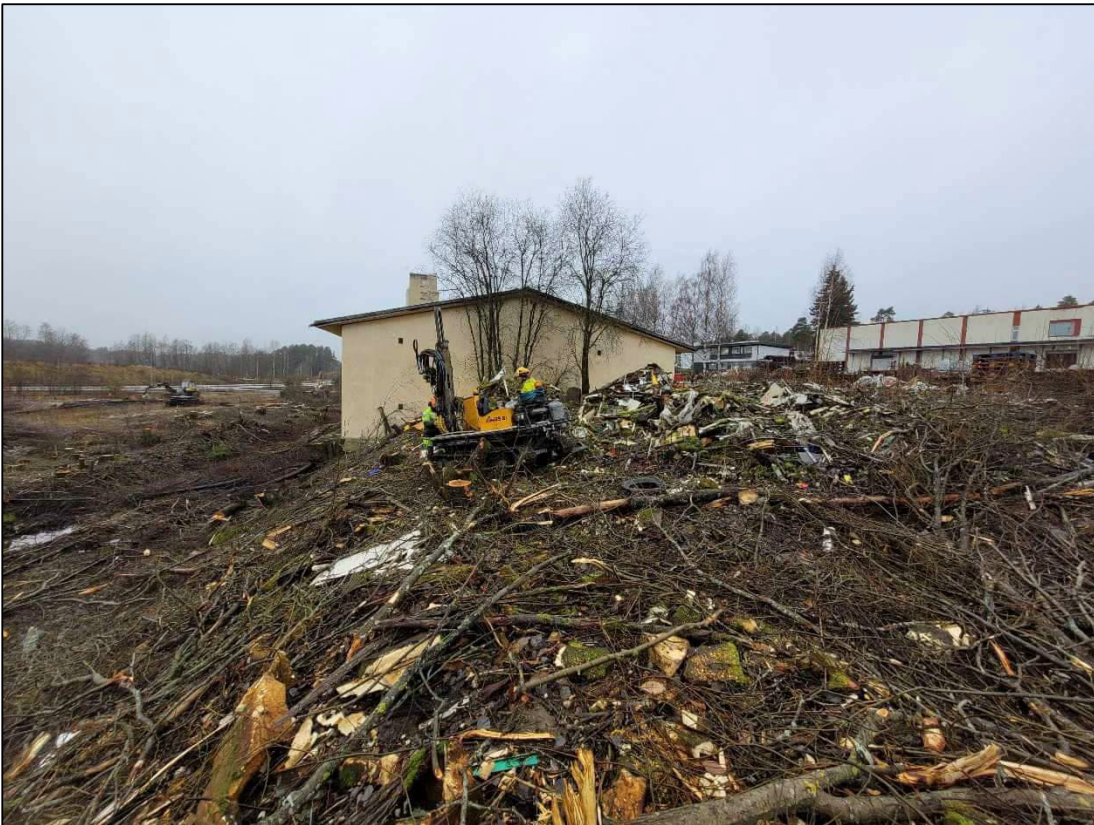
**Kuva 4.** Kaira tutkimuspisteellä Pt10.

Tutkimuspisteiden alueella maaperässä ei havaittu selkeitä tai yhtenäisiä jätekerrostumia. Tutkimuspisteissä Pt10, Pt19, Pt 26 ja Pt 28 havaittiin maa-ainesten seassa vähäisiä määriä tiiltä ja/tai betonia. Kohdekiinteistön alueella maanpinnalla havaittiin kuitenkin monin paikoin sekalaisia jätteenäytteitä (mm. metallia, muovia). Lisäksi kiinteistöllä olevan rakennuksen itäpuolisella alueella oli maanpinnalle läjitettynä sekalaista jätteenäytettä (mm. metallia, muovia, puuainesta) kasalle. Myös kiinteistön keskiosassa, alueelta aiemmin puretun rakennuksen kellaritiloissa, havaittiin runsaasti sekalaista jätettä ja romua. Mikäli alueella tehtävien kaivujen ja uudisrakentamisen yhteydessä maaperässä havaitaan merkittäviä määriä jätteenäytteitä, jätteet on tarvittaessa eroteltava kaivumaiden seasta ja toimitettava asianmukaiseen käsittelyyn. Kiinteistöllä maanpinnalla sekä puretun rakennuksen kellaritiloissa olevat jätteenäytteet on ennen kiinteistön uudisrakentamista poistettava alueelta ja toimitettava asianmukaiseen käsittelyyn.

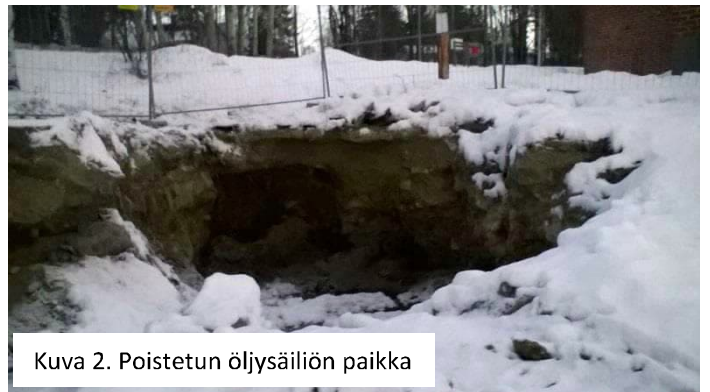
Kuva 2. Poistetun öljysäiliön paikka

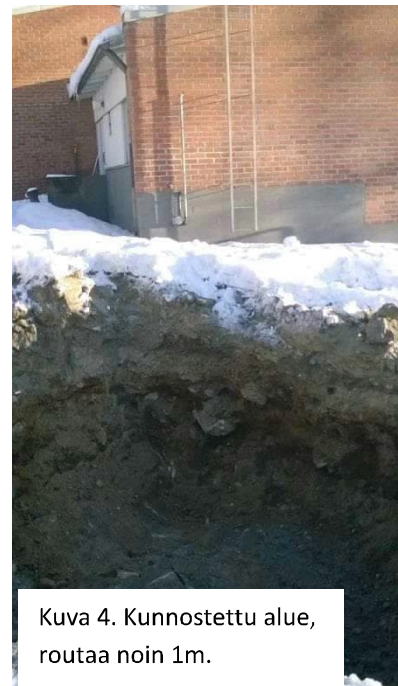
Kuva 4. Kunnostettu alue,  
routaa noin 1m.

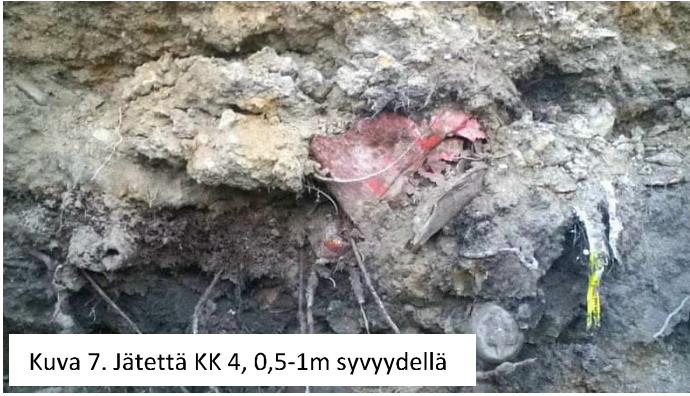
Kuva 7. Jätettä KK 4, 0,5-1m syvyydellä

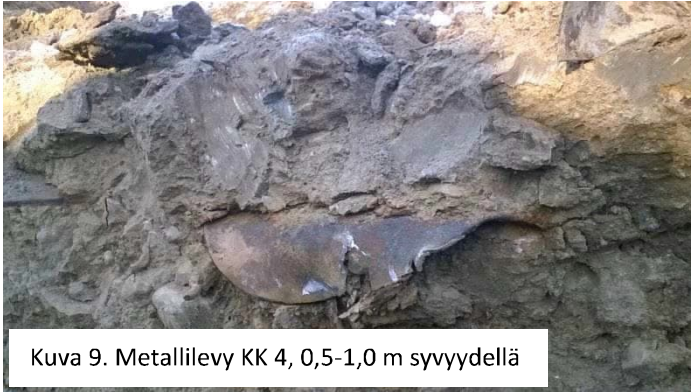
Kuva 9. Metallilevy KK 4, 0,5-1,0 m syvyydellä

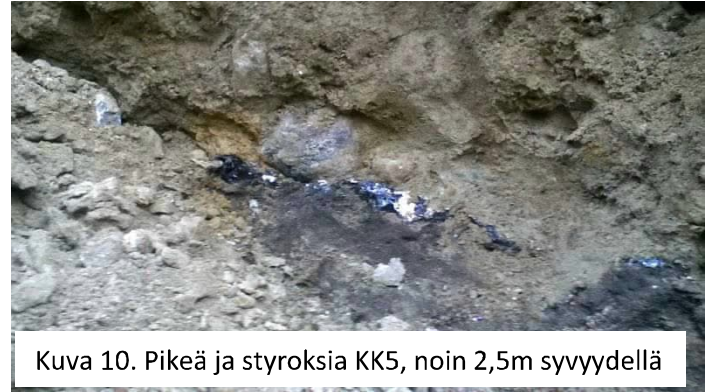
Kuva 10. Pikeä ja styroksia KK5, noin 2,5m syvyydellä

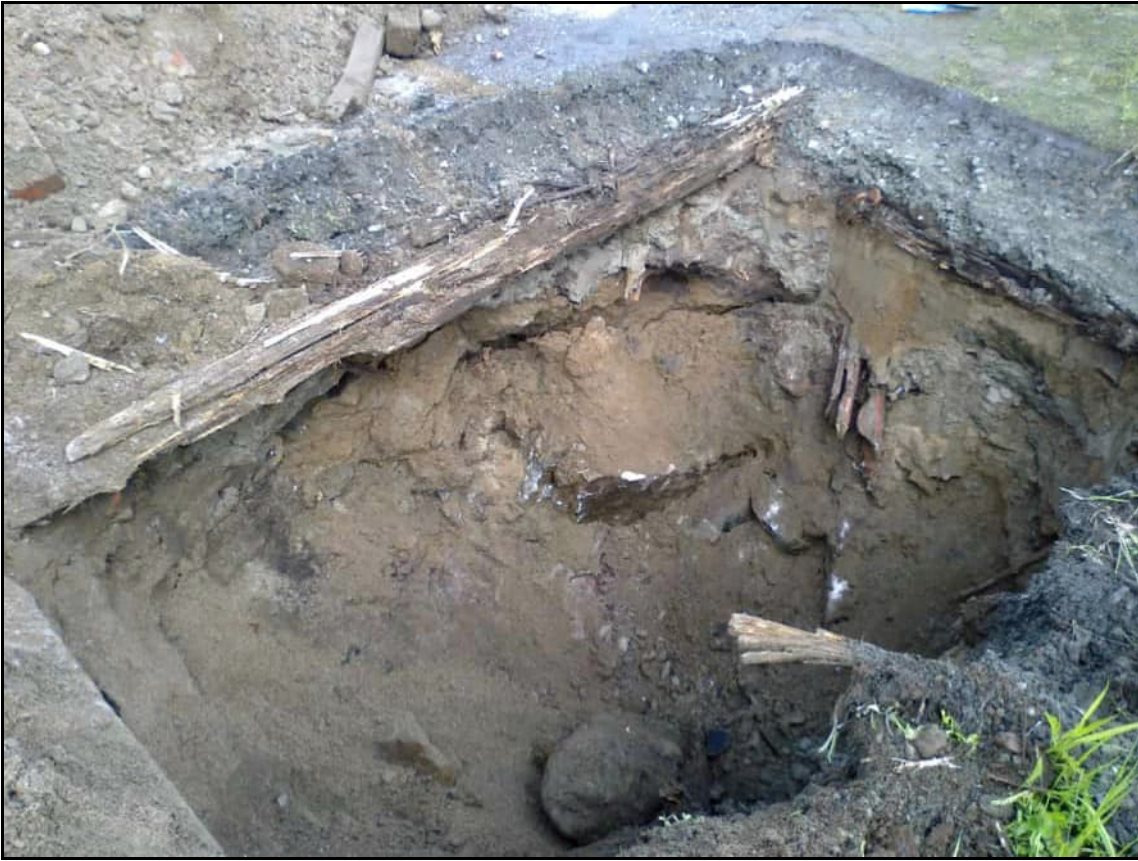
Kuva 5. Koekuoppa RF9.

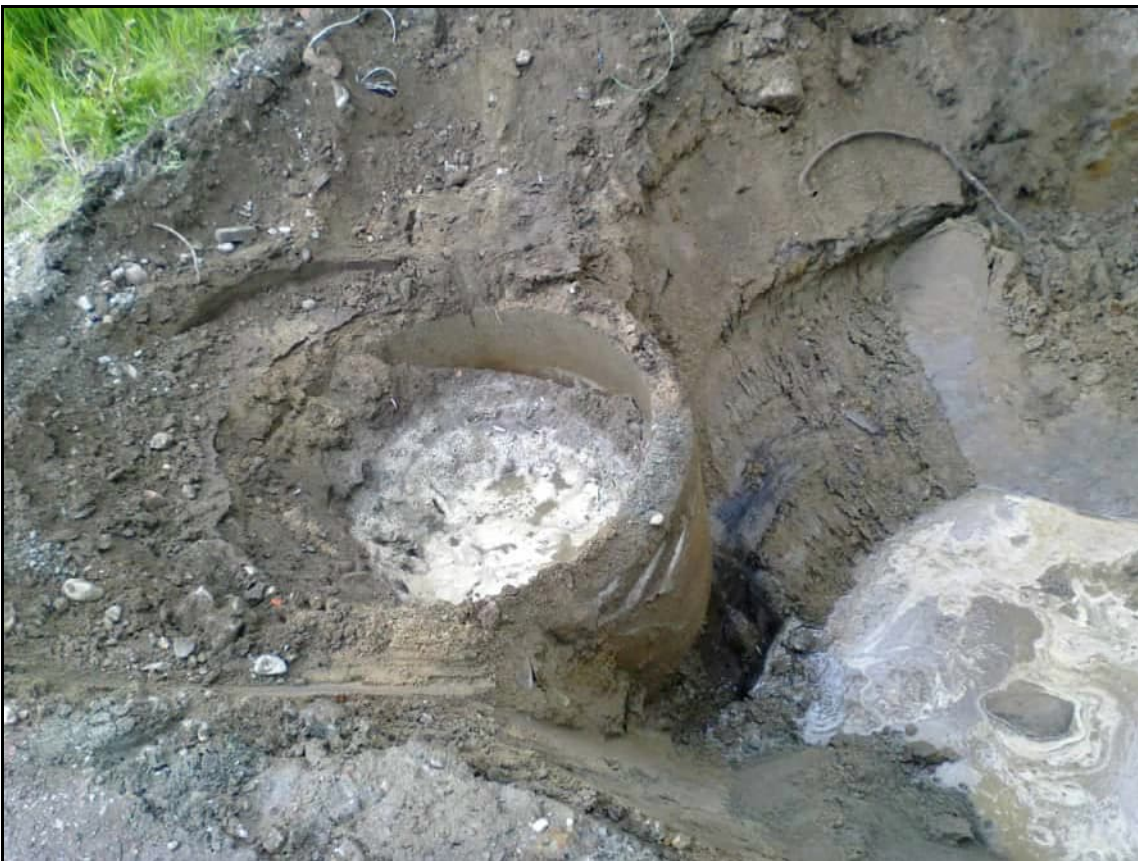
Kuva 6. Koekuoppa RF10.

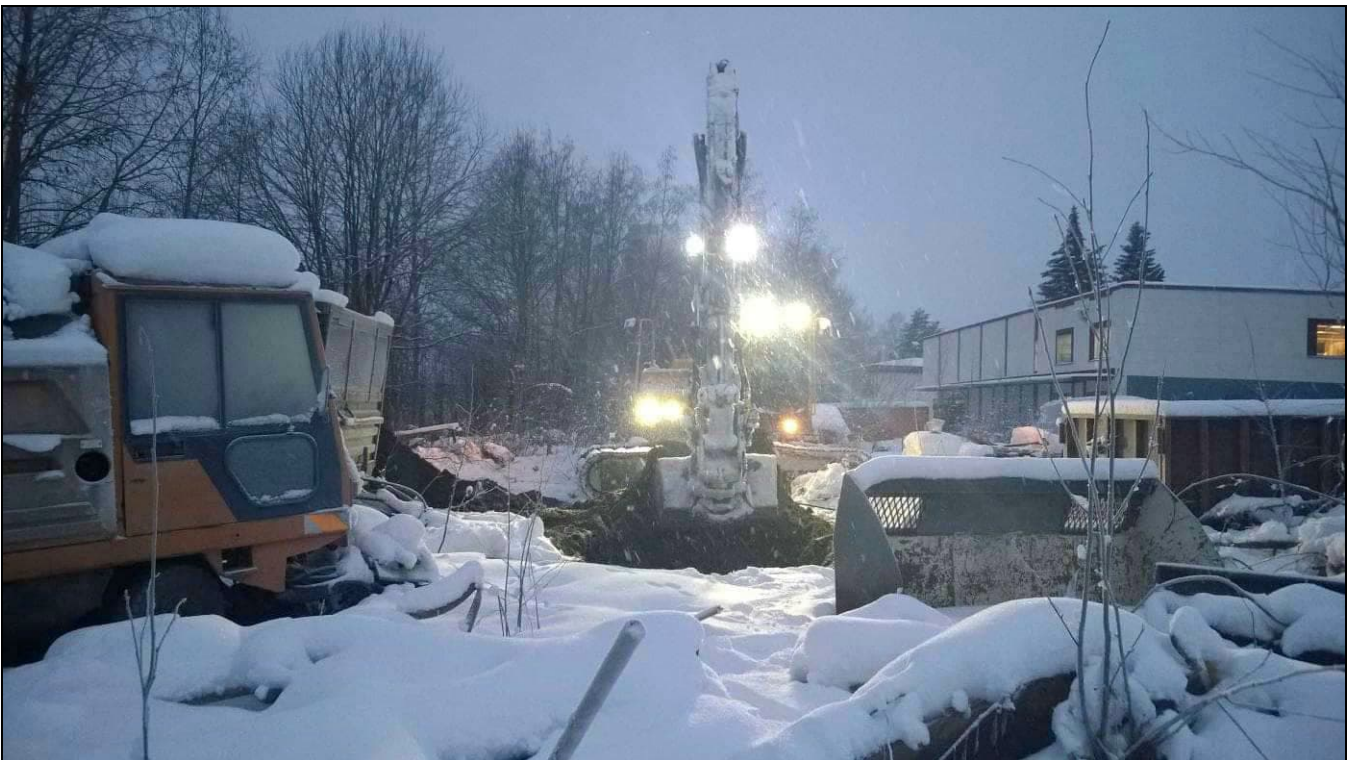
Otettuja näytteitä koskevissa aistinvaraisissa tarkasteluissa ei havaittu viitteitä kohonneista öljyhiilivetyttöisyyksistä tai muista haitta-aineista. Koekuopissa KK1-KK2 ja KK6-KK7 oli havaittavissa satunnaisia tiilen palasia 1,0-2,0 metrin syvyydessä. Koekuopassa KK3 havaittiin muutamia asfaltin palasia 0,5-1,8 metrin syvyydellä. Lisäksi koekuoppien KK4 ja KK6 pintakerroksissa 0-0,5 metrissä havaittiin muutamia satunnaisia rautanauvoja ja metallisia putken kappaleita (Ø max.10mm).

**Kuva 2.** Kuvassa koekuoppa "KK1". Kuva on otettu idän suunnalta.

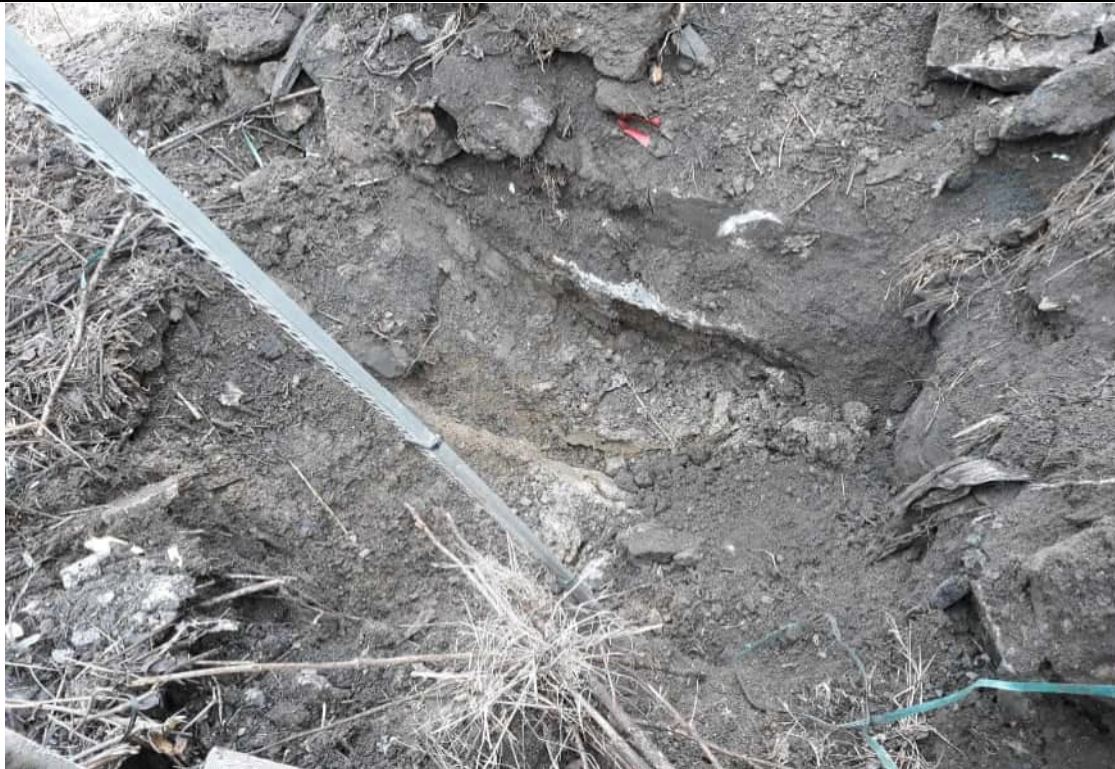
Lisätiedot: Koekuoppa asfaltoidun alueen reunapenkereeseen

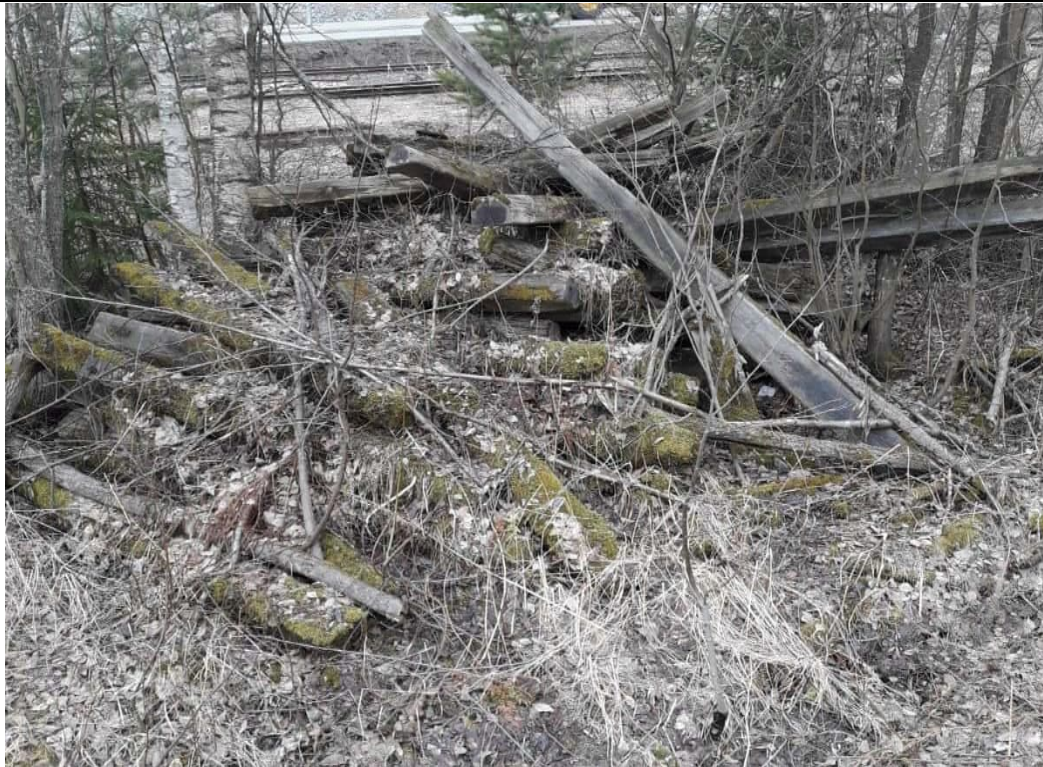
**Lisätiedot:** Näyte otettu lapiolla ratapölkkykasan alta eripuolilta kokoomanäytteenä pintamaasta.
