# PUIJO K90 VAUHTIMÄKI

| PROJEKTI<br>Puijo K90 kuntotarkastus | PROJEKTIPÄÄLLIKKÖ<br>Anssi Kinnunen | PÄIVÄYS<br>2024-10-25 |

## Puijo K90 raportti

K 90 vauhtimäen rakenteellinen tarkastus sekä korjausvaihtoehdot

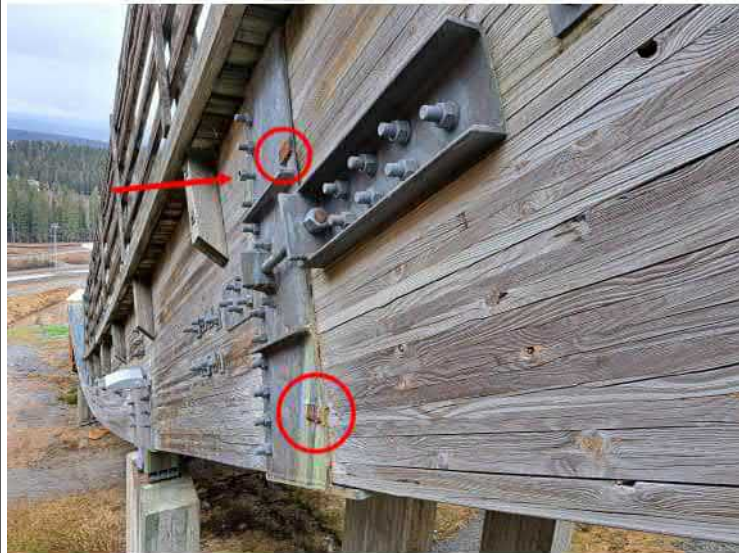
Keskimmäinen nivel vasemmalta. Nuolella merkitty vääntynyt ruuvipää. Nivellevyn hitsi rakennut ja korjattu ohuemalla levyllä. Korjaushitsauksessa hitsausvirheitä.

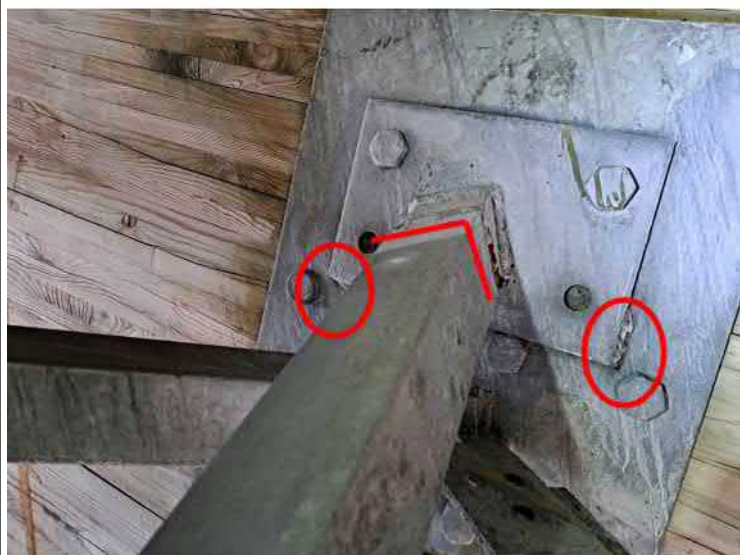
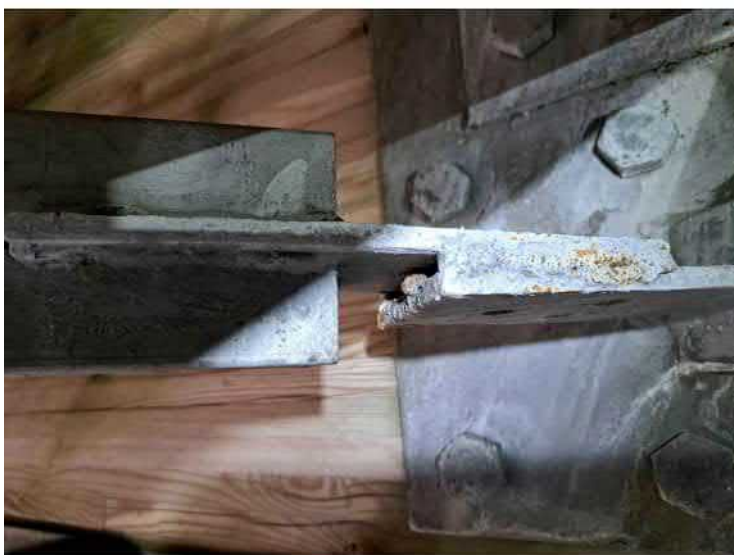
Ristikoissa kannattajien välillä vaihtelevan laatuista hitsejä. Alemmat ruuvireiät tyhjiä. Ympyröity valuneita, huokoisia hitsejä. Viivalla merkitty taivutus palkissa. #1

Ristikon kiinnityksissä ruuveja korvattu hitsauksilla. Sovitusvirhettä, korkeaa hitsin kupua, jyrkkää liittymää.

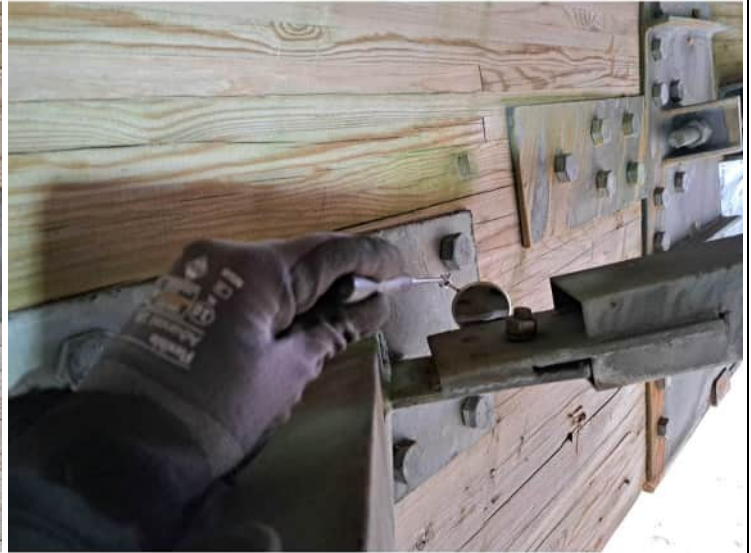
Osa liitosruuveista ruostuessa turvonneita/hilseilee.  
Pulttausliitoksesta reuna irti. Ympyröity  
sovitusvirhe/hitsaamaton liitos.

Pulttaus/hitsaus ristikon päässä vinossa.

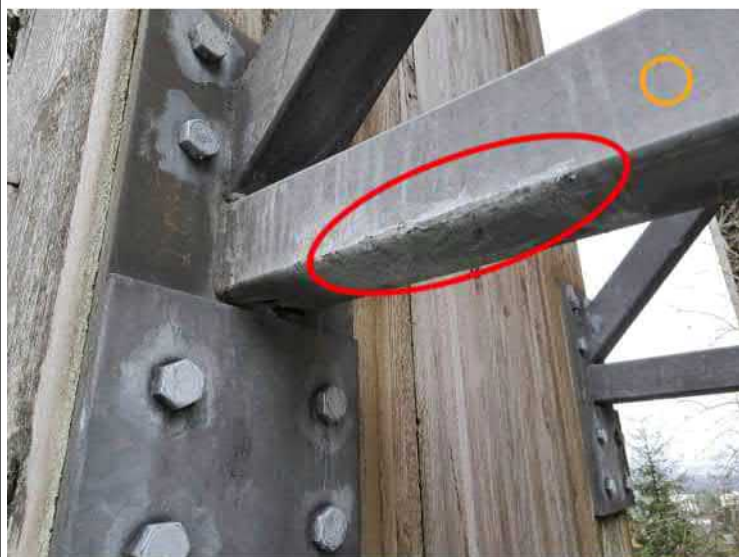
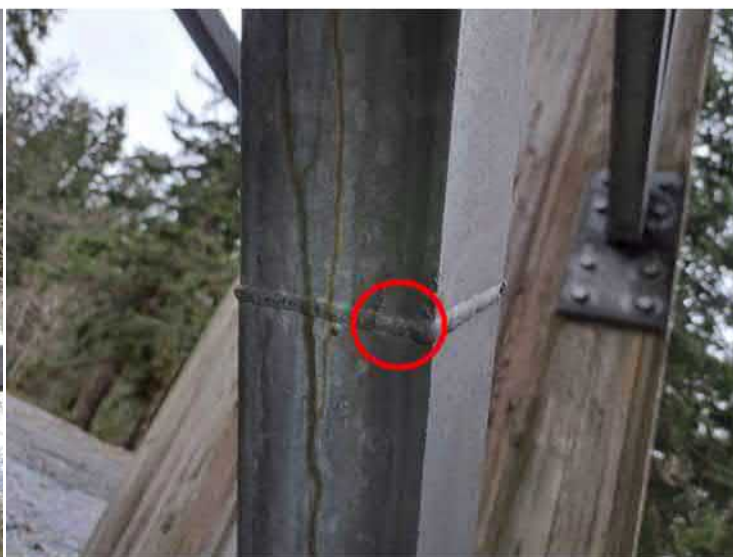
Alapuolella palkissa kolhu.

Hitsauksen laatu vaihtelevaa. Hitsistä puuttuu pätkä.

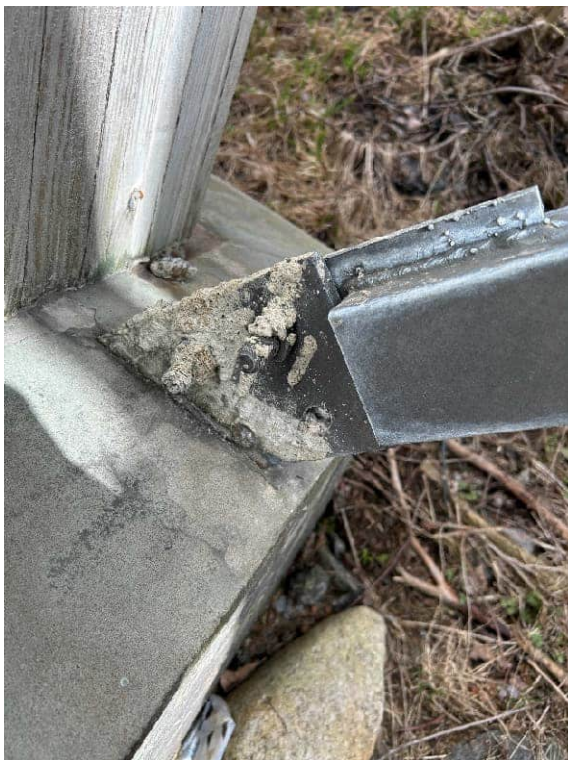
Kuva 11 Liimapuupilarin perustukselta lähtevän siteen alapäästä vain 2/4 reiässä on pulttikiinnike.

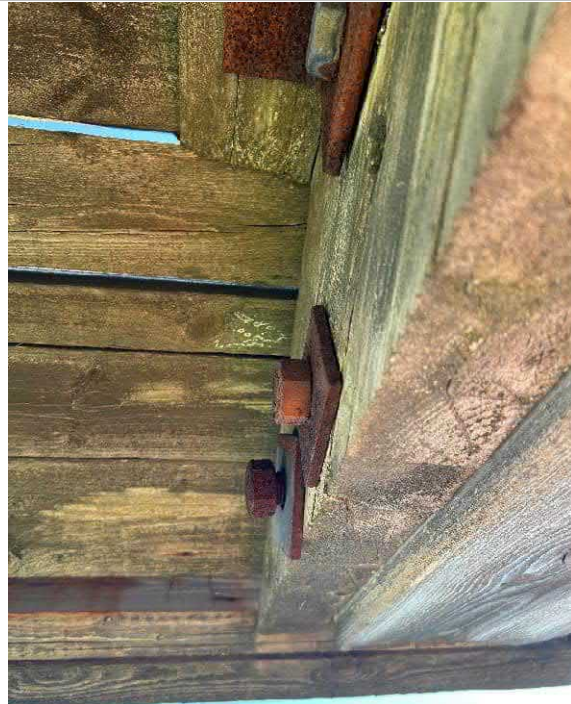
Kuva 22 Pulttiliitoksissa on löysyyttä.

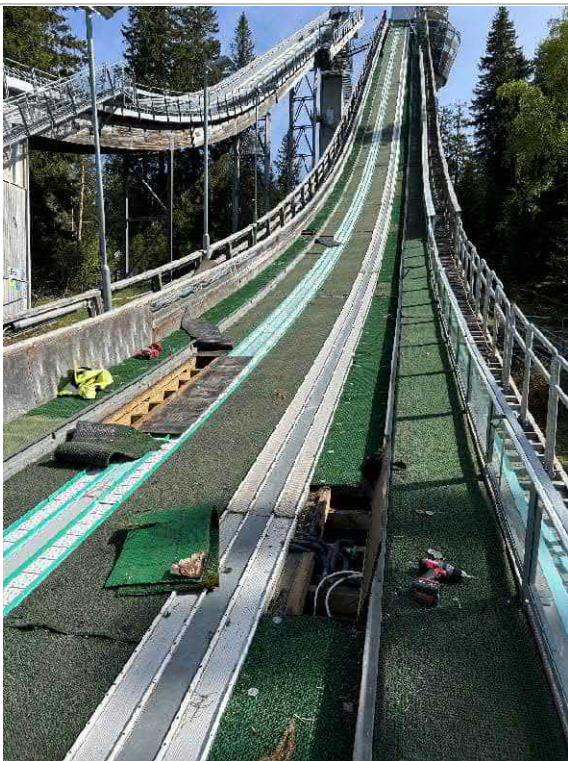
Kuva 32 Yleiskuva rinteestä.

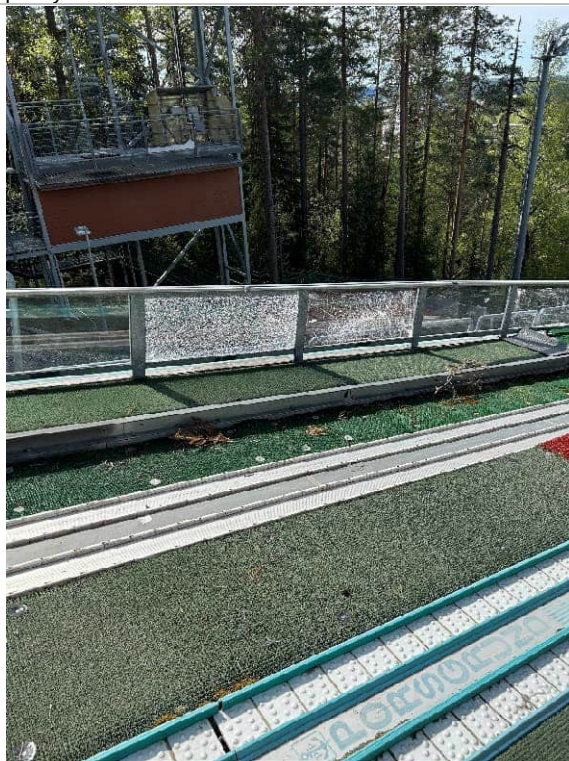
- Mäen molemmilla sivuilla kulkee metalliritiläportaati, joiden askelmien kiinnikkeet ovat löystyneet.
- Vauhtirinteen muoviruohomatot ovat rikkiäiset. Alla olevissa vanereissa on paljon lahovaurioita.
- Vanereiden alla alusrakenteissa ei ole silminnähtäviä lahovaurioita. Osa vanereista on lahonnut niin pahasti, että uudelleenasetus ei onnistu. Puurakenteiden naulakiinnitykset ovat pintaruosteessa. Naulauksissa osa on yksinaulaliitoksia.
- Vauhtimäen vesijärjestelmä on pohjoissivulla kannen vanerirakenteiden alla.
- Yksi mäen plekseistä/laseista on haljennut

Kuva 33 Yksi mäen plekseistä/laseista on hajennut.

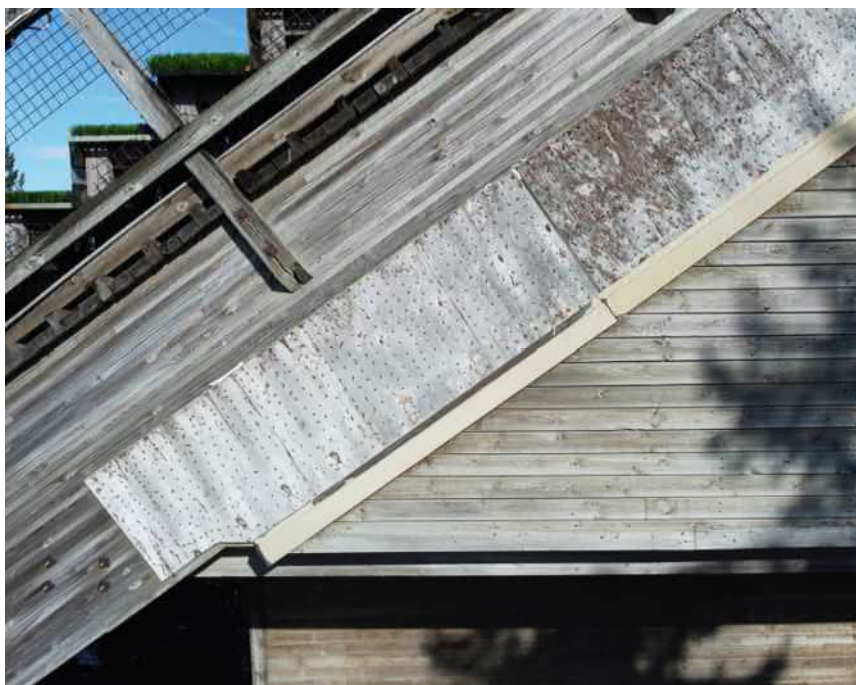
Lisäksi rakentamisvaiheessa lähtötason liimapuupalkit ovat haljenneet palkin korkeuden muutoksen kohdalta läheltä tukea. Kuvassa 6 on näytetty alkuperäinen korjaussuunnitelma palkin korjaukseen. Kuvassa 7 on esitetty tämänhetkinen kunto vanerikorjauksella. Vanerin kunto vaikuttaa heikentyneen merkittävästi sekä kiinnikkeiden mahdollinen ruostuminen vaikuttaa huomattavasti rakenteen toimintaan.

Kuva 7. Liimapuupalkin vanerikorjauksen kunto
